柏崎刈羽原子力発電所 5 号機の建物・構築物の  
設備健全性に係る点検の実施状況に関する立入検査及び  
専門家による現地調査時の指摘事項に関する回答

平成 21 年 11 月 19 日

東京電力株式会社

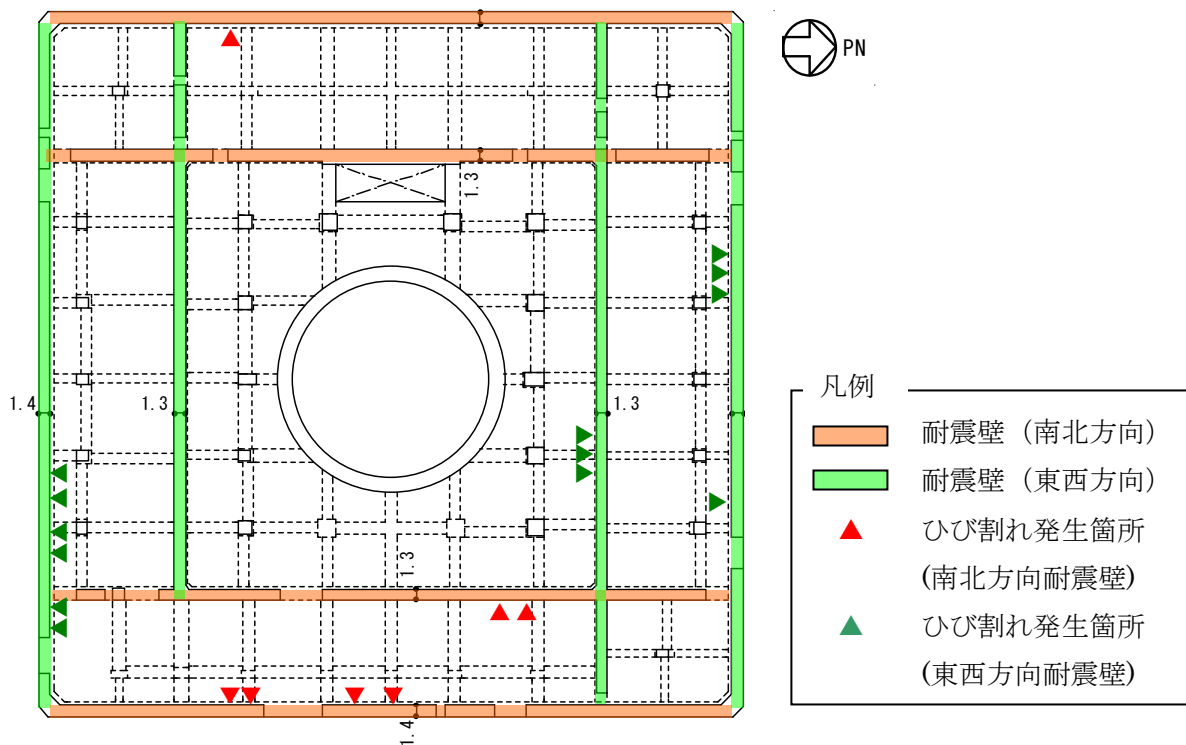
図 3-1 5号機原子炉建屋1階耐震壁におけるひび割れ分布

5号機原子炉建屋1階の耐震壁における地震によって発生したことが否定できないひび割れの分布を図3-1に示す。また、ひび割れの箇所数を耐震壁の方向(南北方向および東西方向)で整理した結果を表3-3に示す。

これらを見ると、耐震壁における地震によって発生したことが否定できないひび割れは、大きな地震動を受けた東西方向の耐震壁に比較的多く発生している傾向がある。

5号機原子炉建屋1階の耐震壁の地震によって発生したことが否定できないひび割れの箇所数は、大きな地震動を受けた東西方向に多い傾向が見られた。

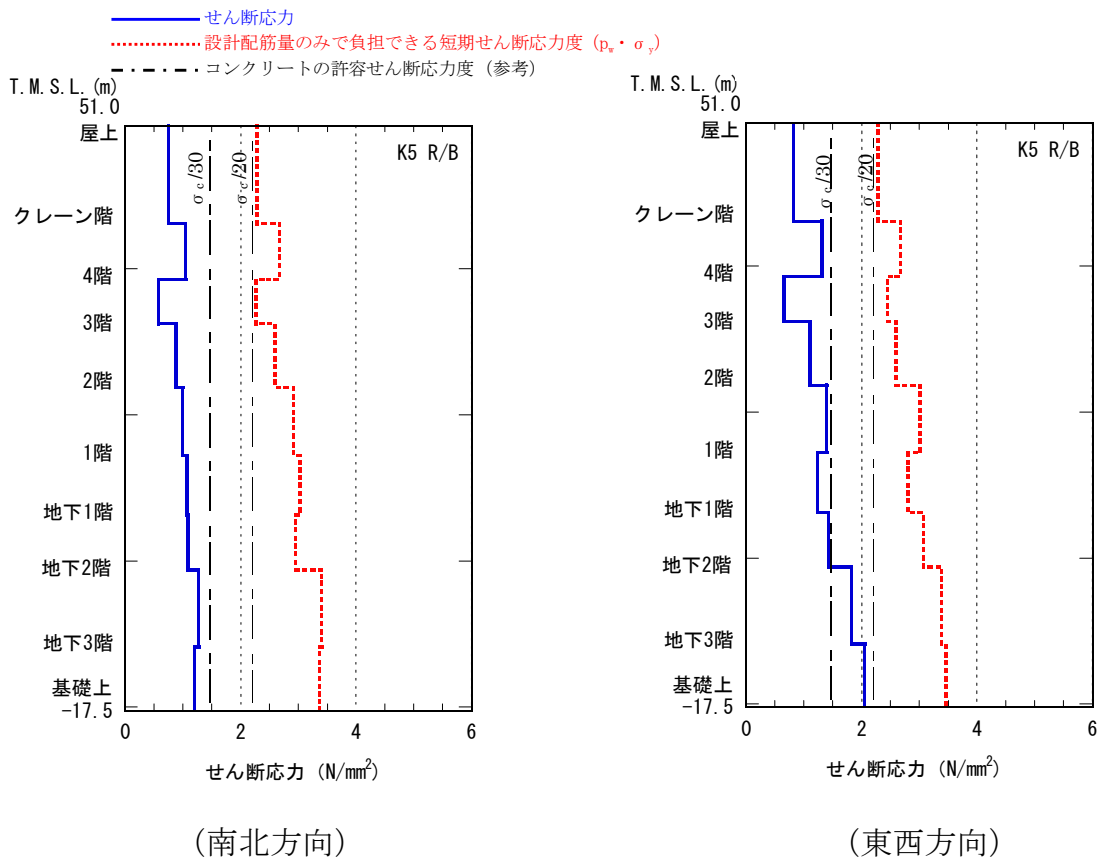
図 3-2 地震応答解析によるせん断応力

5号機原子炉建屋の新潟県中越沖地震を入力とした地震応答解析により得られた各階のせん断応力を、設計配筋量のみで負担できる短期許容せん断応力度( $p_w \cdot \sigma_y$ )と併せて、図 3-2 に示す (構造W41-4-1 より)。

原子炉建屋1階におけるせん断応力は、設計配筋量のみで負担できる短期許容せん断応力度を下回っており、また、他の階に比べて特に大きなせん断応力を示す結果は見られなかった。また、方向別では、東西方向のせん断応力が南北方向に比べて大きい傾向が見られた。

5号機原子炉建屋の地震応答解析により得られた1階のせん断応力は、他の階と比較して特に大きい傾向はなかった。また、東西方向が南北方向に比べて、若干大きい傾向があるが、いずれも設計配筋量のみで負担できる短期許容せん断応力度を下回っている結果となった。

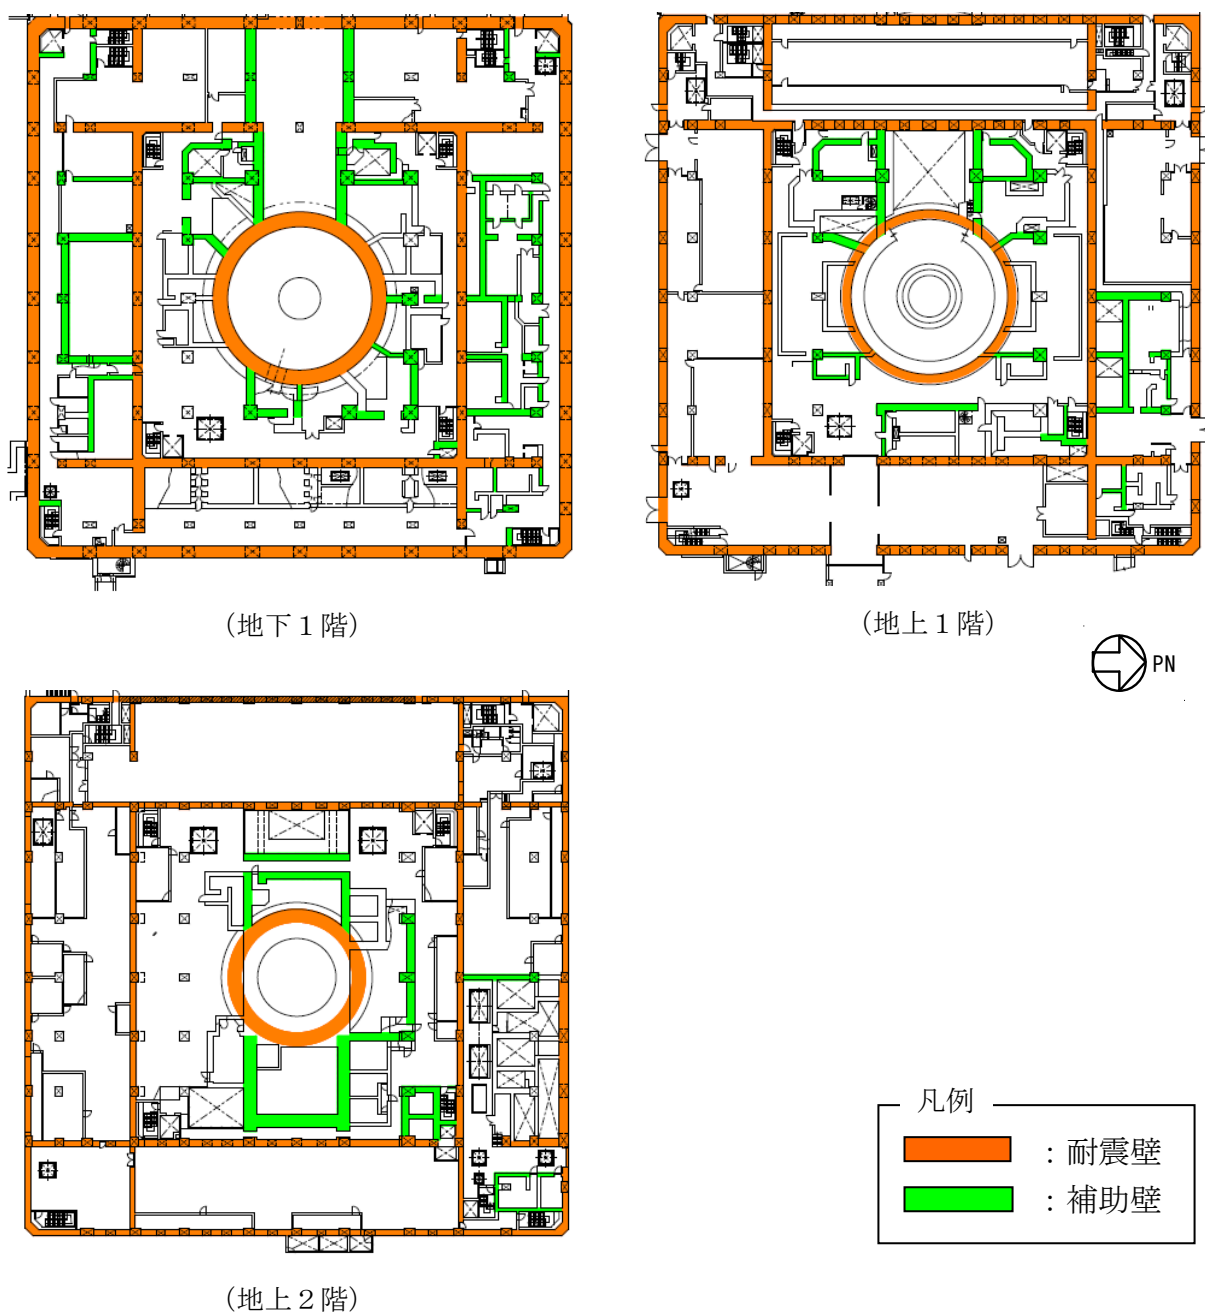
図3-3 5号機原子炉建屋各階の耐震壁・補助壁配置（地下1階～2階）

5号機原子炉建屋における地下1階から地上2階までの耐震壁・補助壁の配置を図3-3に示す。耐震壁については、階毎に壁厚が変化するものの、上下の階で連続するように配置されている。補助壁については、地下1階において、平面的に階全体に分布するが、地上1階・2階では、比較的中央に近い範囲に分布している。

壁の配置を見る限り、地上1階で特にひび割れが集中するような構造的な特異性はないと考えられる。

5号機原子炉建屋における耐震壁および補助壁の配置を比較したが、地上1階で特にひび割れが集中するような構造的な特異性はないと考えられる。

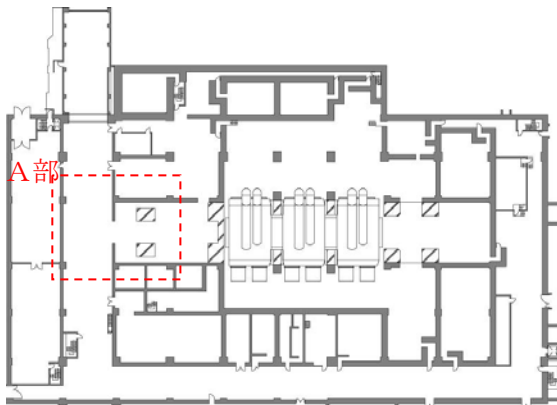
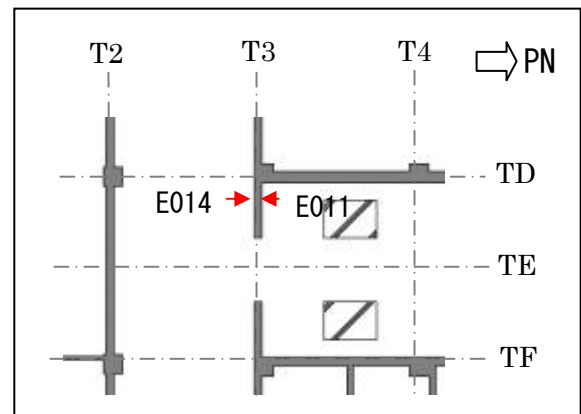
ひび割れ「E011」、「E014」は、タービン建屋 1 階 T3 通りの耐震壁の両面にほぼ同位置・同方向で存在している。

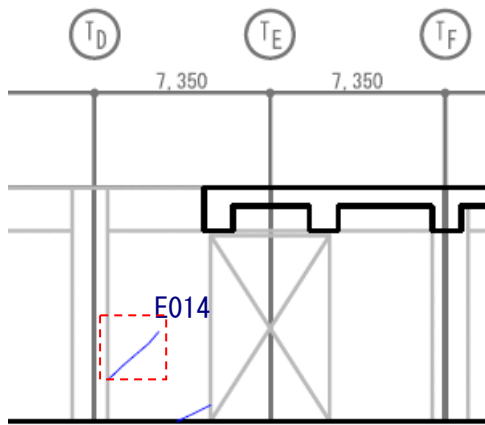
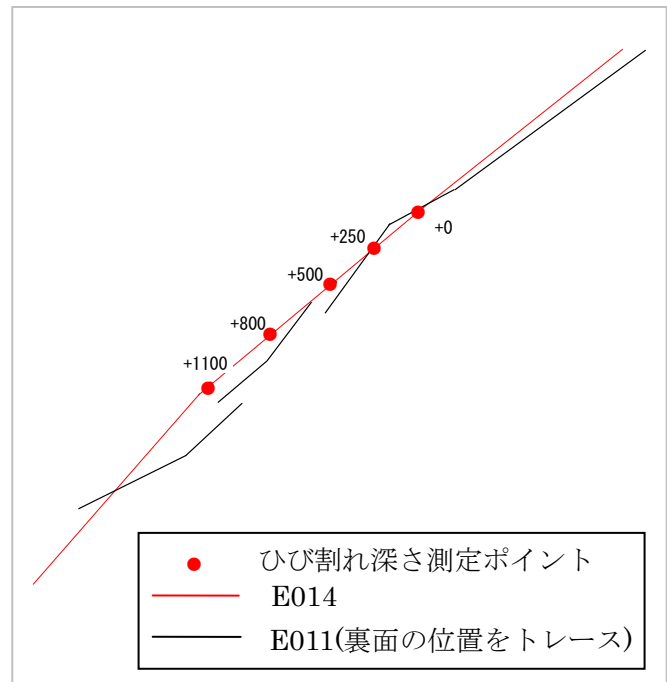
－E014 ひび割れ深さ測定位置－

ひび割れ「E011」、「E014」について、貫通の有無を確認するため、ひび割れ深さの調査を実施した。ひび割れ深さは、ひび割れ「E014」側から、超音波センサーを使用しての直角回折波にて測定した。

この調査の結果、ひび割れ深さは測定を行った5箇所とも貫通が確認された。

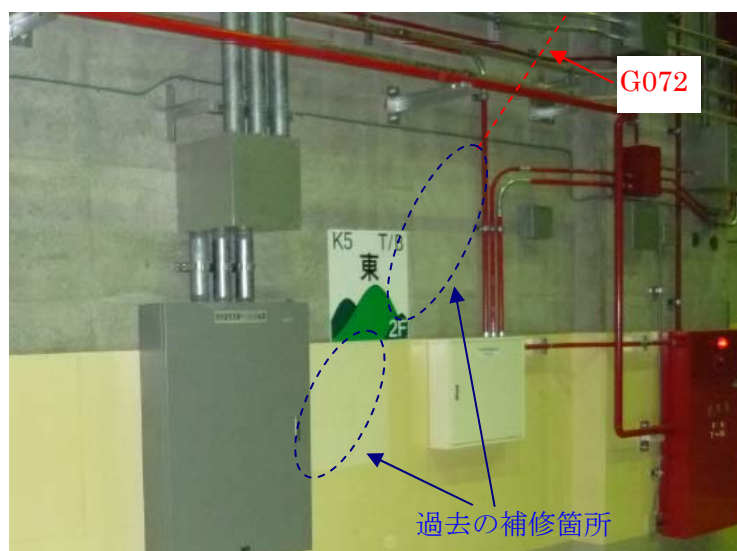
－現在の状況－

ご指摘のあった「G072」のひび割れは、新潟県中越沖地震発生より前に一部の補修を行ったものであり、補修を行っていない残りのひび割れが斜め方向に延びていることから、以前の補修記録を示してほしいとのご指摘に至ったというのが経緯である。

当該部位のひび割れについては、平成16年度に実施した点検により記録されており、耐久性の観点から平成18年3月にひび割れ幅の大きい部分の補修を実施している。地震後に実施した点検においては、補修範囲にひび割れの再発が確認されなかったことから、地震によるひび割れではないと判断している。

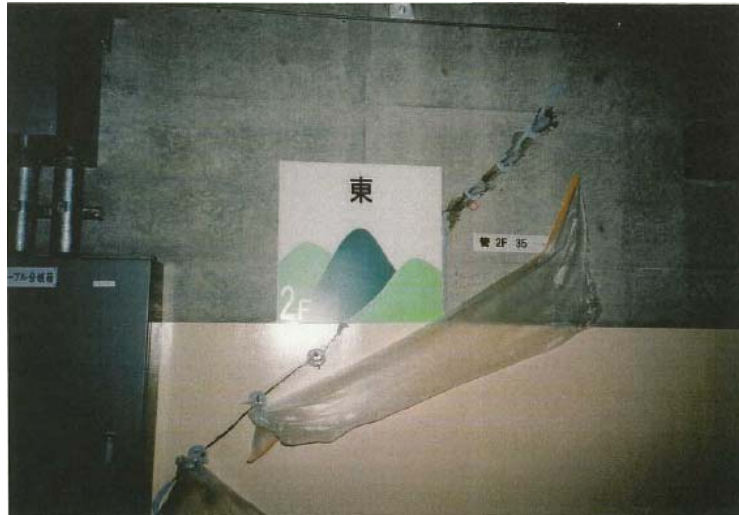
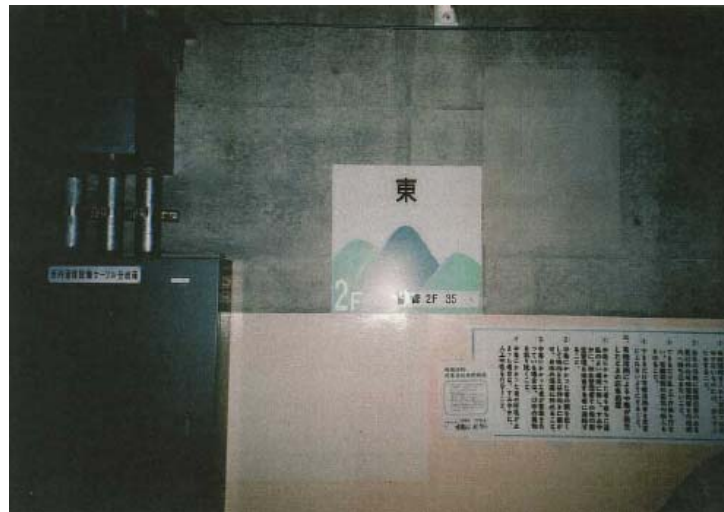
—補修実施状況（エポキシ樹脂注入状況）—  
（平成 18 年 3 月）

—補修完了状況—  
（平成 18 年 3 月）
