柏崎刈羽原子力発電所 1号機

新潟県中越沖地震後の設備健全性に係る
点検・評価状況に関する追加報告
(原子炉建屋及びタービン建屋)

平成21年12月18日

東京電力

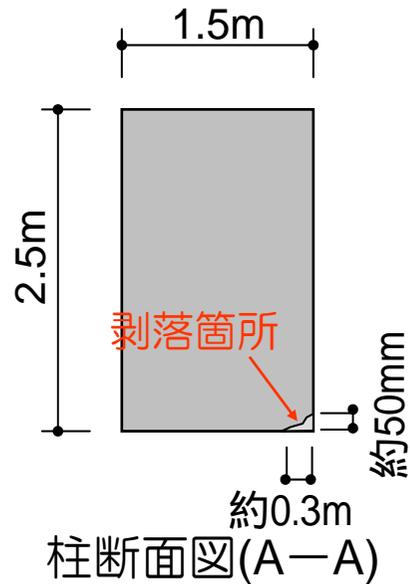
■ 柱損傷状況

■ 剥落の大きさ

幅 : 約0.3m
長さ : 約1.0m
深さ : 約50mm
(鉄筋の露出は確認されなかった。)

なお、柱に生じた剥落部分については、樹脂モルタルにて欠損断面の復旧を行うこととする。

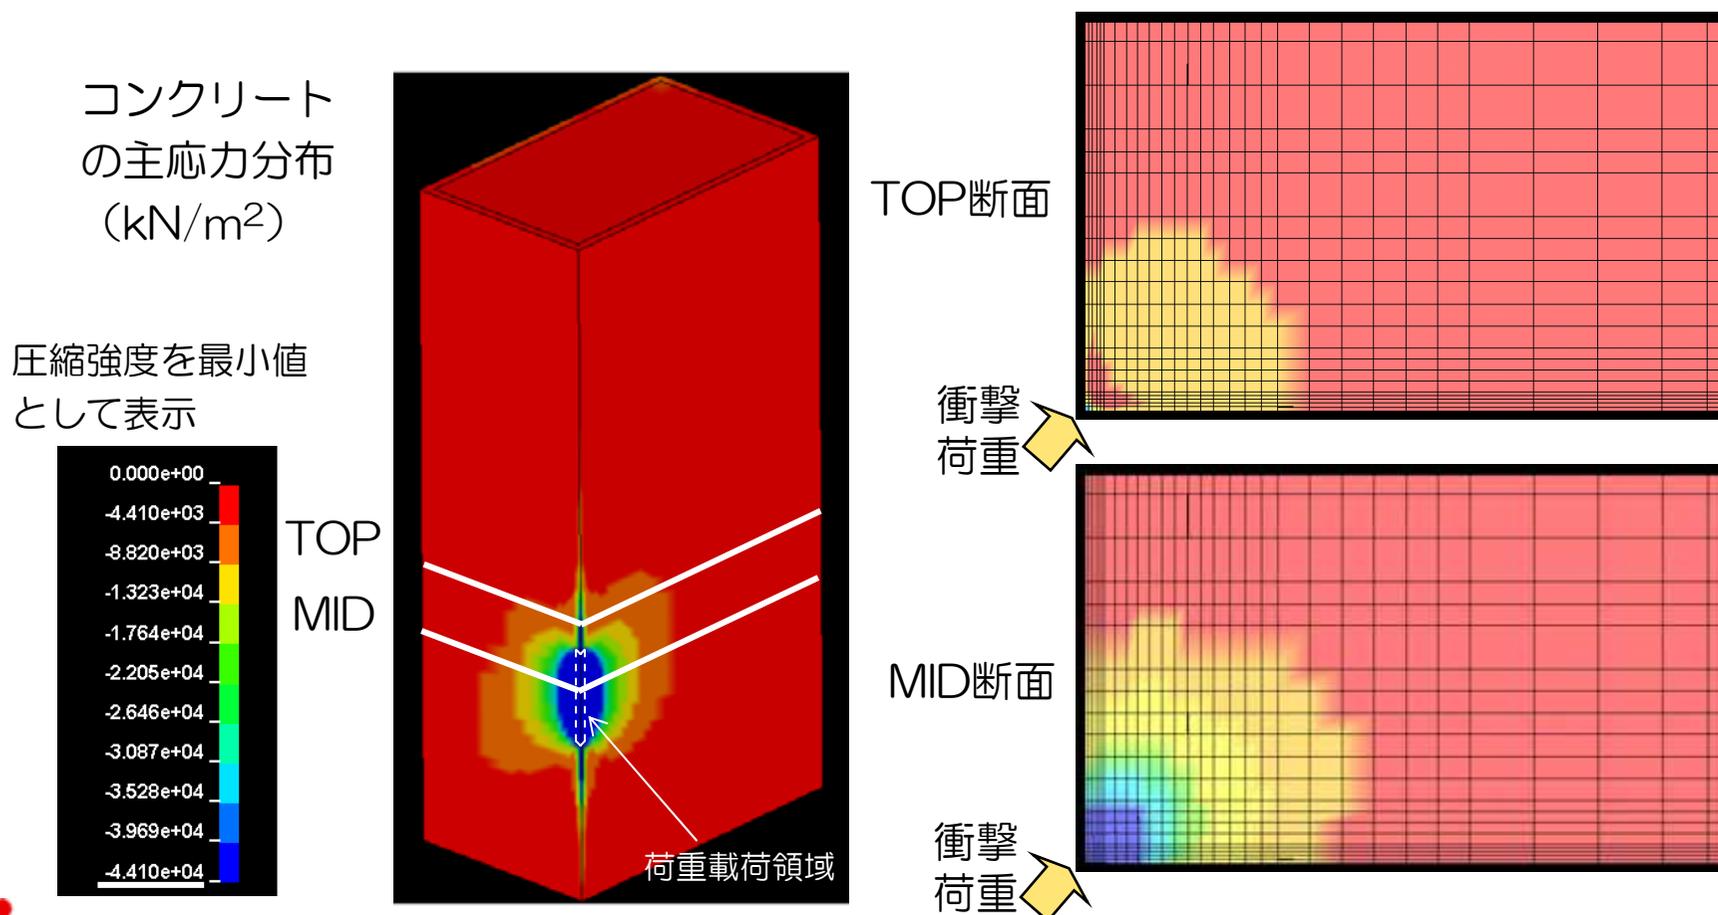
■ コンクリートの主応力分布（衝撃荷重ピーク時）

衝突領域近傍のコンクリート圧縮主応力は圧縮強度を上回り、圧壊している可能性があるが、内部深くには達していない。また、解析から得られる損傷範囲は、実際の損傷よりも特に深さ方向で大きい。

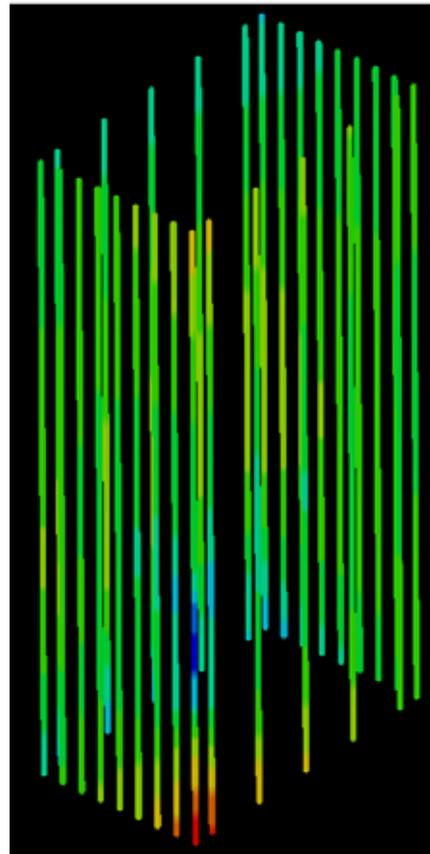
主筋[SD345, D35]の軸力分布 (kN)

衝突領域近傍の主筋及びせん断補強筋の応力は大きくなるものの、降伏点には達していないために、RC柱としての健全性に問題はないと考えられる。

降伏点
±330kN
最大値
71.6kN
(圧縮)

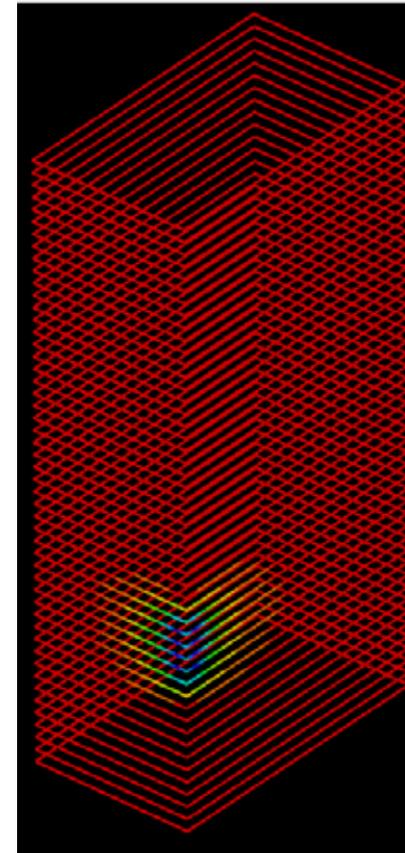
せん断補強筋[SD345, D16]の軸力分布 (kN)

降伏点
±68.5kN
最大値
58.1kN
(圧縮)

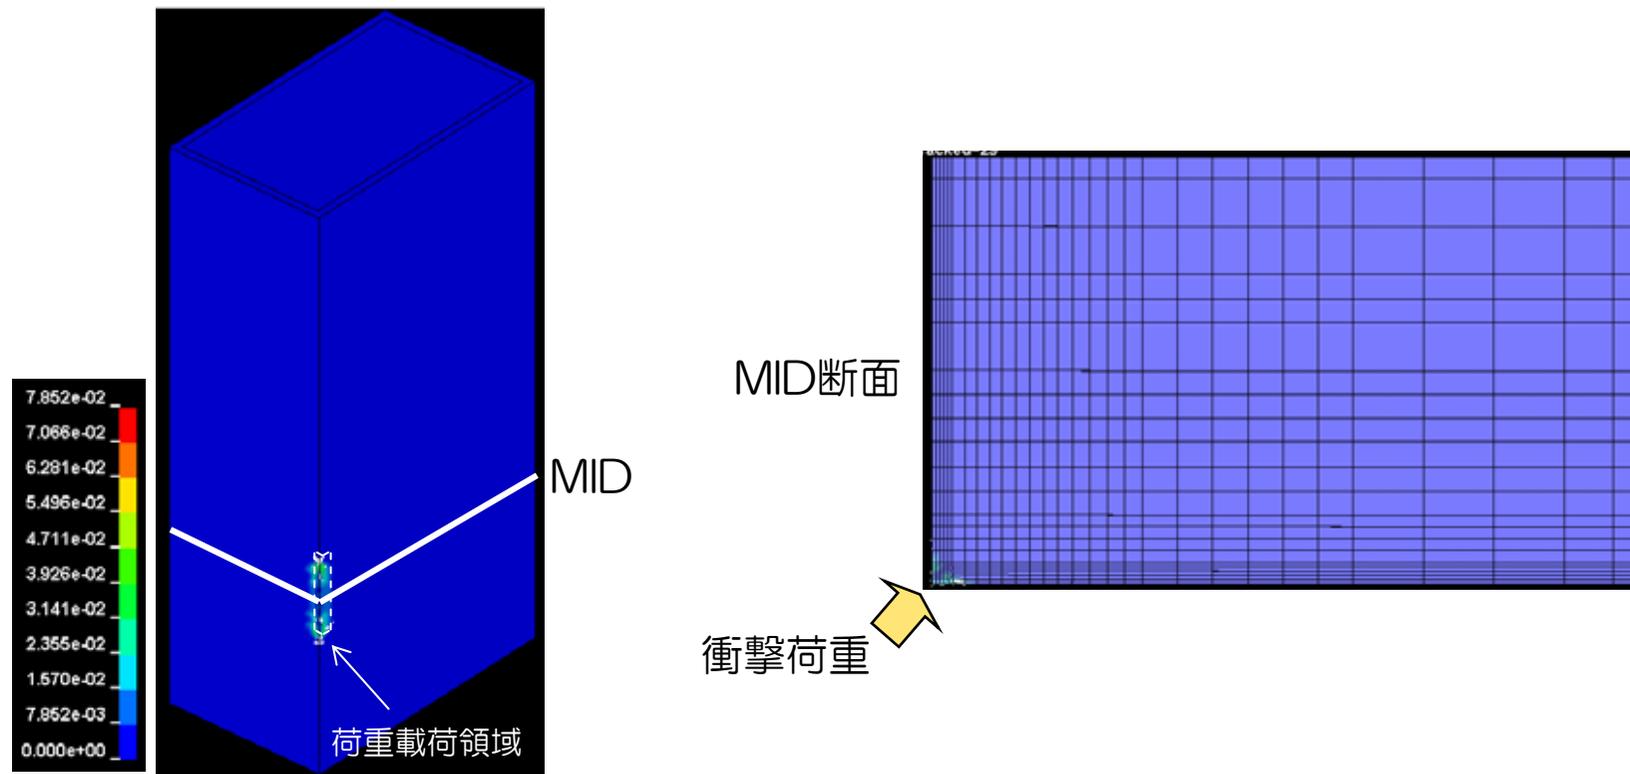
コンクリートの相当塑性ひずみ分布及びひび割れ状況[5ms（荷重ピーク時）]

荷重ピーク時では、コンクリートのひずみ及びひび割れは衝突領域に集中し、それ以外の箇所にはコンクリートにひび割れが発生していないことが観察できる。

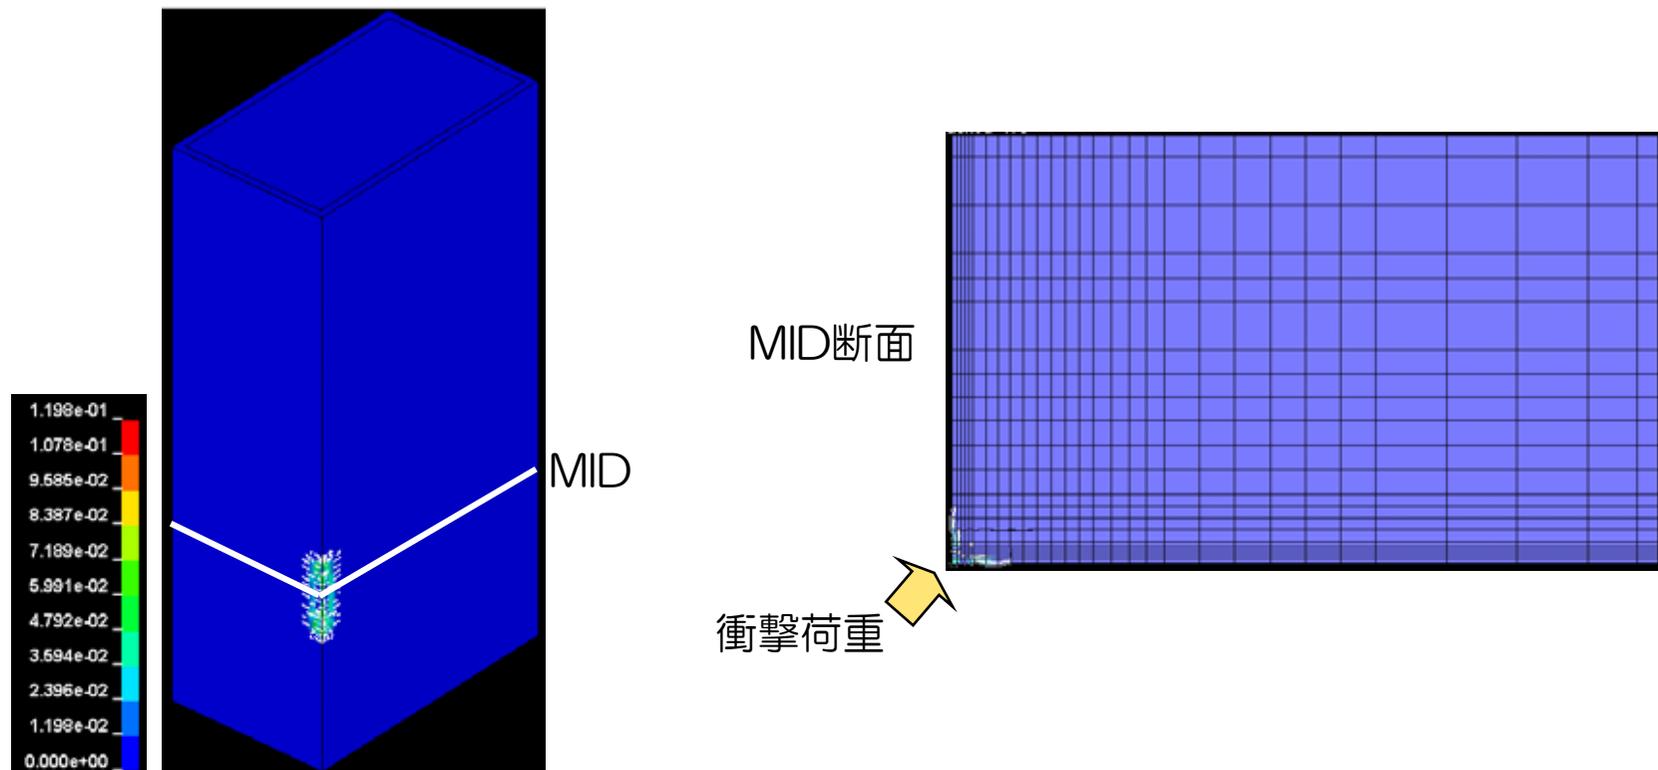
コンクリートの相当塑性ひずみ分布及びひび割れ状況[10ms（衝突終了時）]

衝突終了時には、コンクリートのひび割れは、かぶりコンクリートのみに残り、内部には達していない。これは実際の剥落深さにほぼ対応しているものの、解析から得られる損傷範囲は実際よりも衝突領域に集中している。これは、鉄筋応力の観点から保守的に設定した衝突方向による影響が大きいと考えられる。

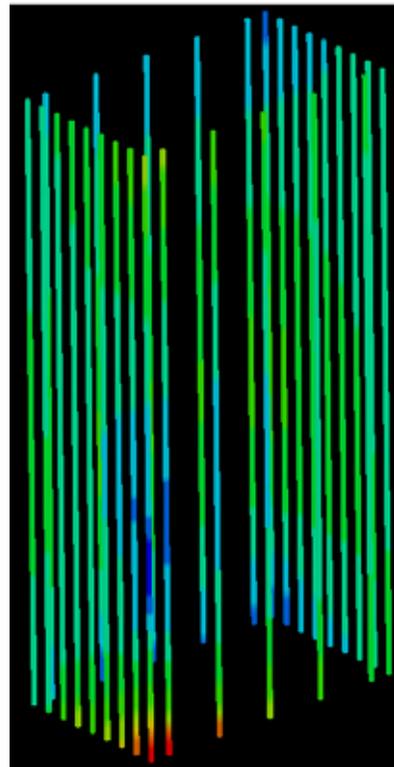
主筋[SD345, D35]の軸力分布 (kN)

弾性解析と同様に、衝突領域近傍の主筋及びせん断補強筋の応力は大きくなるものの、降伏点には達していない。以上より、衝突領域近傍のコンクリートの損傷状況をより現実的に捉えることができる弾塑性解析と比較することで、弾性解析の妥当性が確認された。

降伏点
±330kN
最大値
162.2kN
(引張)

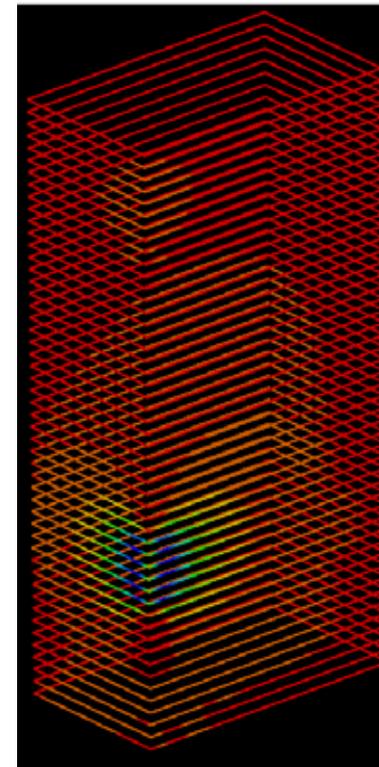
せん断補強筋[SD345, D16]の軸力分布 (kN)

降伏点
±68.5kN
最大値
53.0kN
(圧縮)

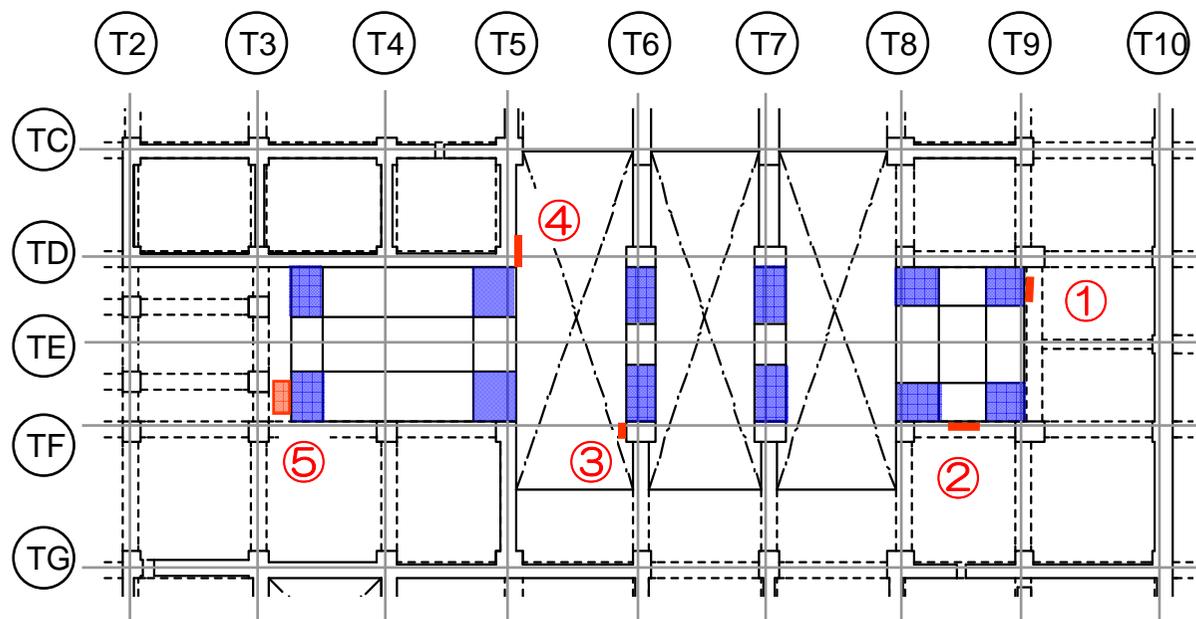
タービンペデスタル周辺剥落箇所調査図

No.	発生部位	箇所数	剥落の大きさ 幅(m)×長さ(m)×深さ(mm)
①	梁底	1	0.35 × 0.60 × 40
②	梁底	1	0.1 × 0.2 × 30
③	柱	1	0.08 × 0.35 × 30
④	柱	4	最大 1.0 × 1.7 × 198
⑤	スラブ底	3	最大 0.6 × 1.5 × 30

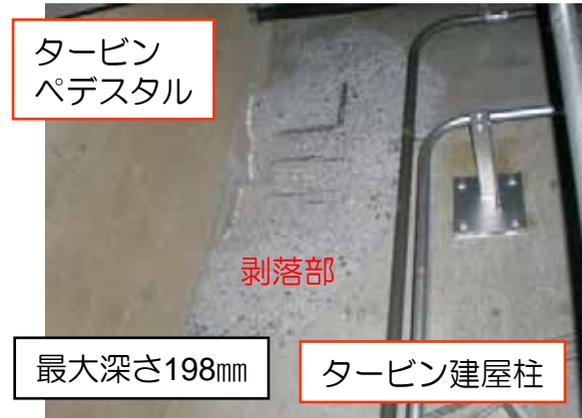
剥落部位写真

○コンクリート剥落箇所周辺の状況を調査したところ、タービンペデスタルと建屋間の25mmギャップが部分的に無い箇所が見られた。

○当該部位は、タービンペデスタル側の躯体を先行して施工し、ギャップ部に発泡スチロールを貼り付けた後、タービン建屋側の躯体を施工しているが、コンクリートの打設時に発泡スチロールが損傷する等の要因で、コンクリートのノロが回り込んだ可能性が考えられる。

○このような要因でギャップがふさがった箇所において、地震時に支圧力が作用し、躯体表面の剥離を生じたと考えられる。

タービン建屋における各剥落箇所は、地震により発生したものであるが、施工時に部分的に所定のギャップが確保されていなかったことが直接の原因であると考えられる。

○剥落部の大きさは、最大でもコンクリートのかぶり厚さ程度であることから、樹脂モルタルによる欠損断面の復旧を行う。

○なお、躯体との一体性を確実にするため、剥落厚さ20mm程度を超える場合については、アンカーピンを設置する他、鉄筋の表面が露出している箇所については、樹脂モルタル施工後に炭素繊維シートを貼り付けるものとする。

○また、剥落していないがギャップ部分がふさがっている部分については、念のため撤去し、所定のギャップを確保することとする。

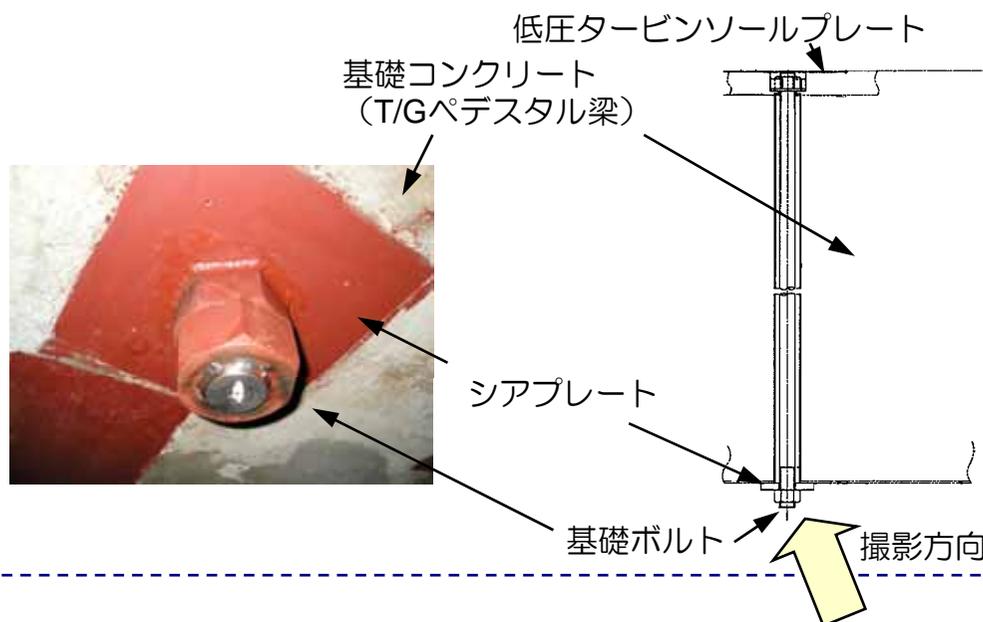
例) 低圧タービンソールプレート基礎ボルト（T/Gペデスタル梁を貫通している）下部から見上げた写真

想定する損傷モードによる想定ひび割れパターンと一致したひび割れ等は確認されていない

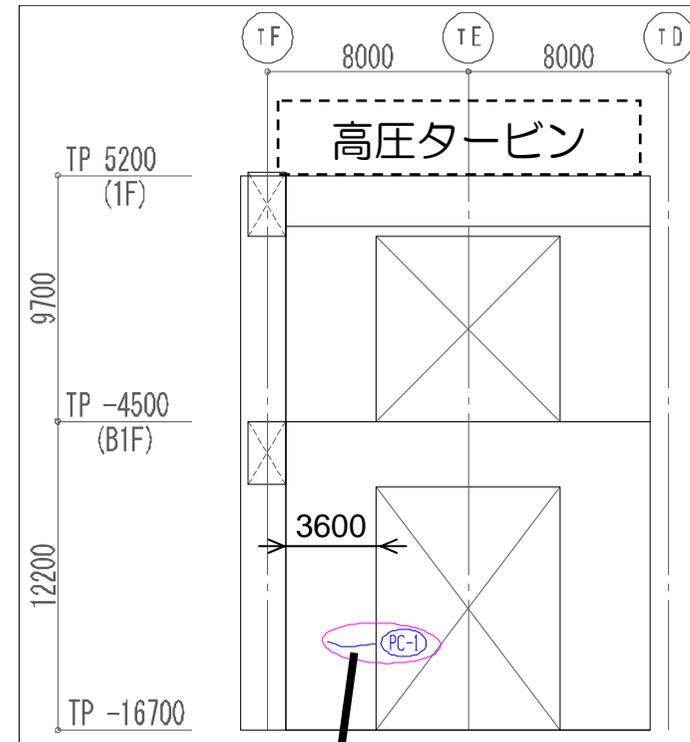
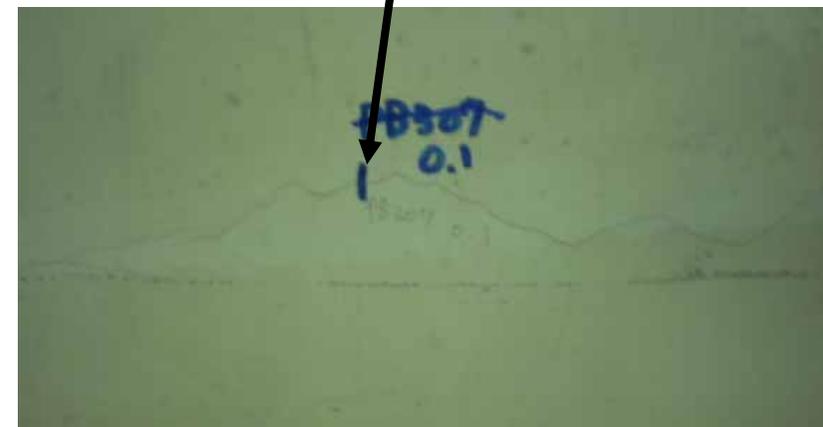
■ T9-TE～F間柱に確認したひび

事象： T9-TE～F間のT/GペDESTAL柱
（北面）に幅約0.1mm 長さ約1600mm
の水平に走り、且つ隣面（西面）
に回り込む「L字」状のひび割れ
を確認した。

評価： ひび割れは、乾燥収縮によるものとも
考えられるが、地震によって柱や
梁に対して曲げが生じた際、「L字」
または「コの字」状にひび割れが入
る「曲げひび割れ」に近い形状とも
考えられることから、地震に起因す
るひび割れである可能性も否定でき
ないとの評価した。

なお、ひび割れ幅は0.1mm程度と微
小であるため、T/GペDESTALの構
造・強度の健全性に影響を与える
ものではない。

対策： エポキシによる補修を実施した。

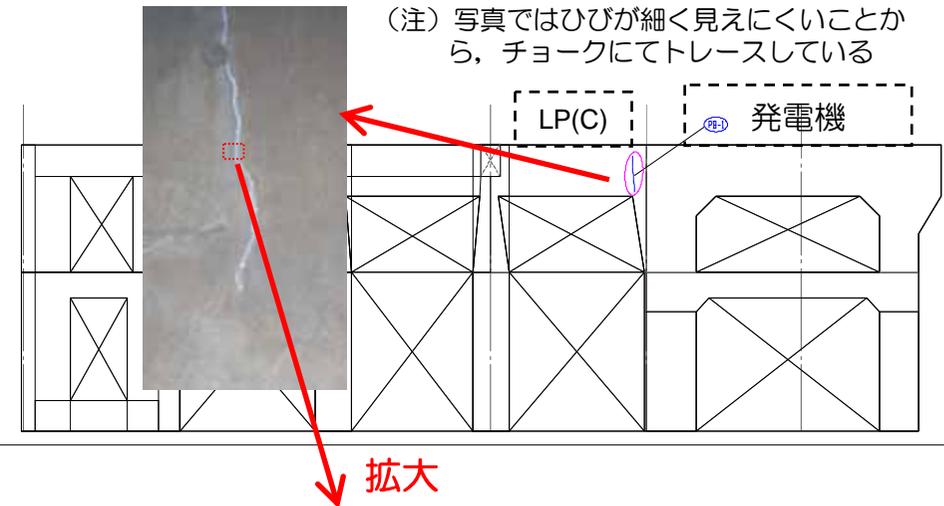
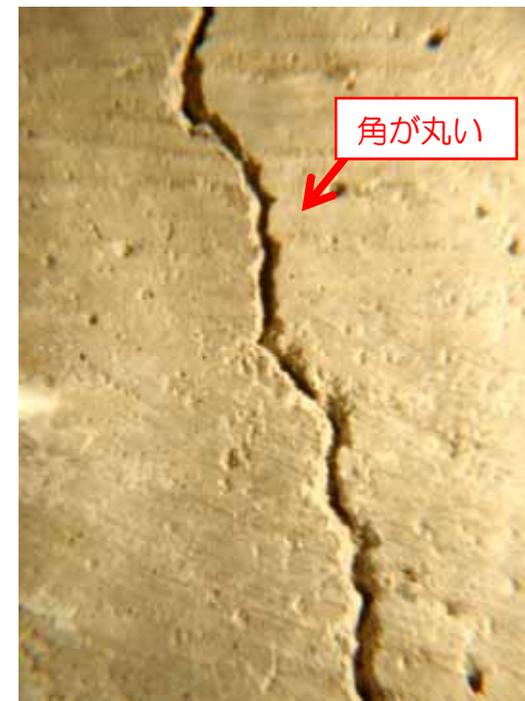
■ T5~6-TD間に確認したひび割れ

事象： T5~6-TD間のT/Gペデスタル
梁端部近傍の側面に、幅約0.35 mm
~0.1mm、長さ2900mmの垂直方向
に走るひび割れを確認した。

評価： 以下2点より、本事象は地震に起因
するひび割れではなく、乾燥収縮等
によるひび割れであると評価した。

- ①ひび割れ開口表面部（エッジ部）
が丸くなっており、地震発生前に
生じた古いひび割れであると考え
られること（右図参照）。
- ②ひび割れは梁側面（東面）のみで
あり、「L字」または「コの字」
状にひび割れが入る曲げひび割れ
と異なること。

なお、ひび割れ幅は0.35mm 程度
と微小であるため、T/Gペデスタル
の構造・強度の健全性に影響を与え
るものではない。

対策： 今後、補修を実施する。

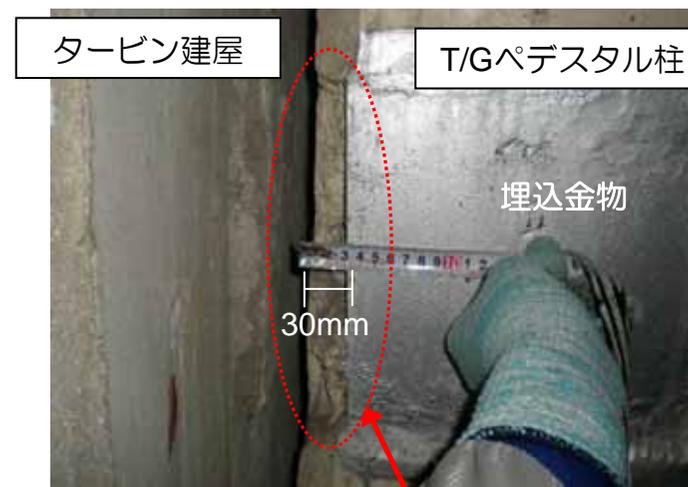
補修前の状況

事象：T6-TE~F間のT/GペDESTAL柱コンクリートが一部剥落していることを確認した。

評価：以下2点より、本事象は地震による剥落ではないと評価する。

- ①剥落面に堆積した埃等から、剥落してから相当な時間が経過していると考えられ、地震前の事象であると推測されること。
- ② T/GペDESTAL柱コンクリートのコーナー付近（端部より30mm程度のところ）に埋込金物が設置されていた。乾燥収縮によるひび割れ等に起因し、剥落にまで至った事象と考えられること。

なお、剥落は表層部のみであったことから、構造・強度の健全性に影響を与えるものではない。

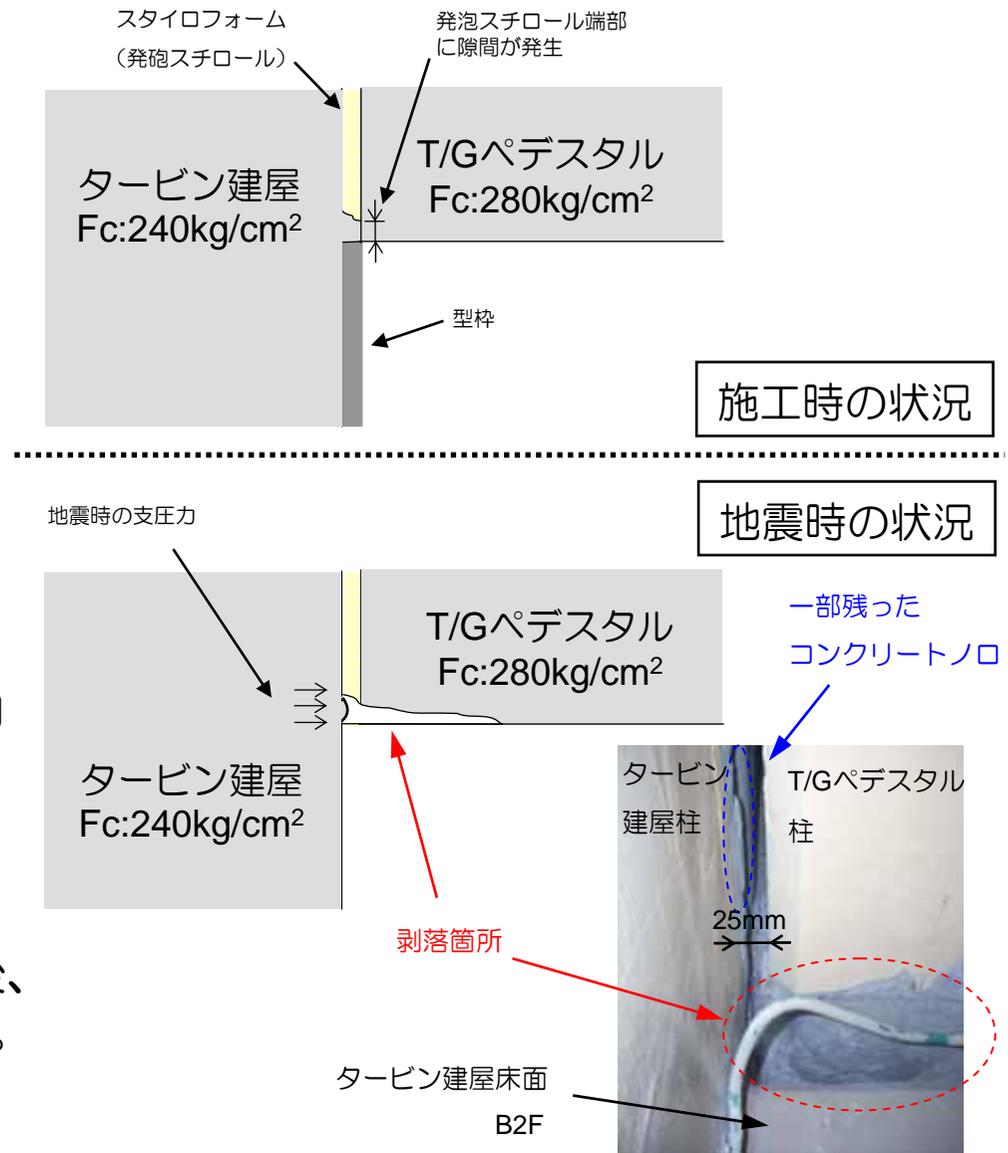
■ T9-TE~F間に確認した剥落

事象：T9-TE~F間のT/GペDESTAL柱
コンクリートが一部剥落している
ことを確認した。

評価：タービン建屋とT/GペDESTAL
の間に建設施工時のノロが回り
込み、地震発生時にそのノロを
介して、タービン建屋は圧縮と
して、T/GペDESTAL側はせん
断として荷重を受け、剥落に
至ったと推測される。

なお、剥落は表層部のかぶりコ
ンクリート部のみであったこと
から、構造・強度の健全性に影
響を与えるものではない。

対策：コンクリートノロを除去した後、
モルタルによる補修を実施する。

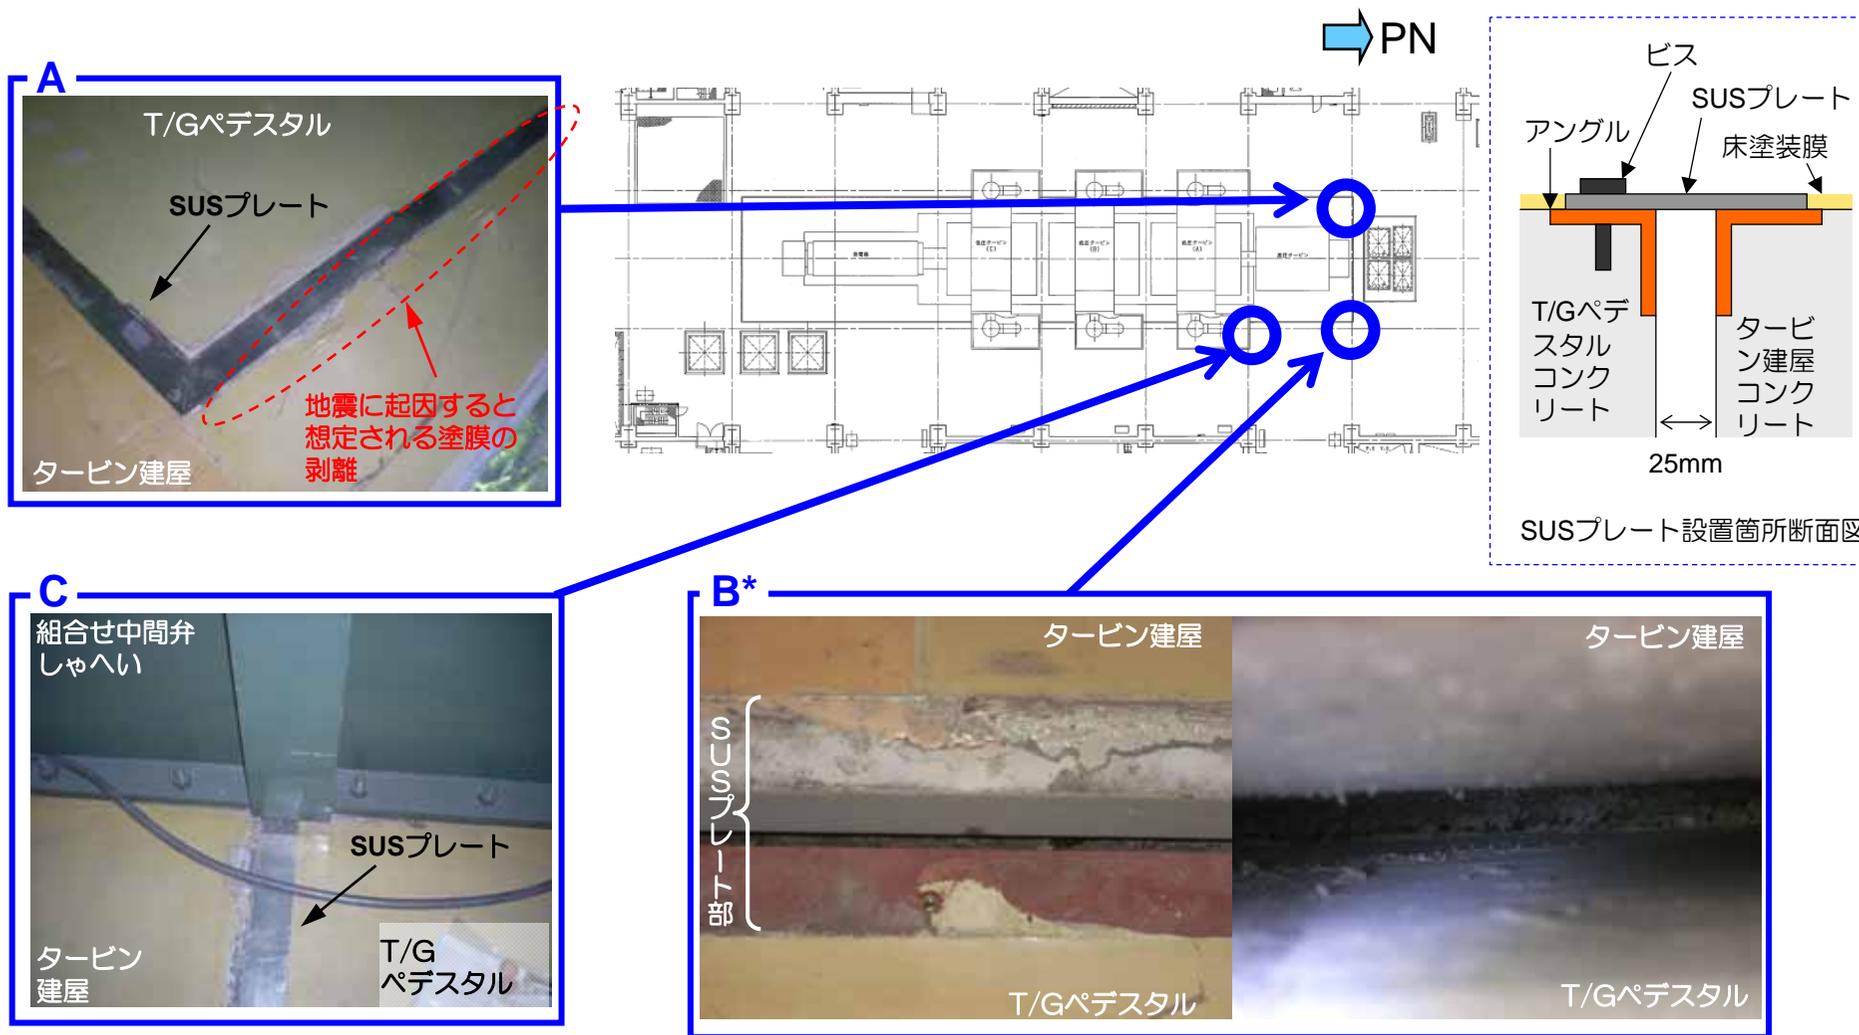
- 床面塗装の剥離は確認されているものの、いずれの点検箇所にも躯体どうしの接触の痕跡は確認されていない

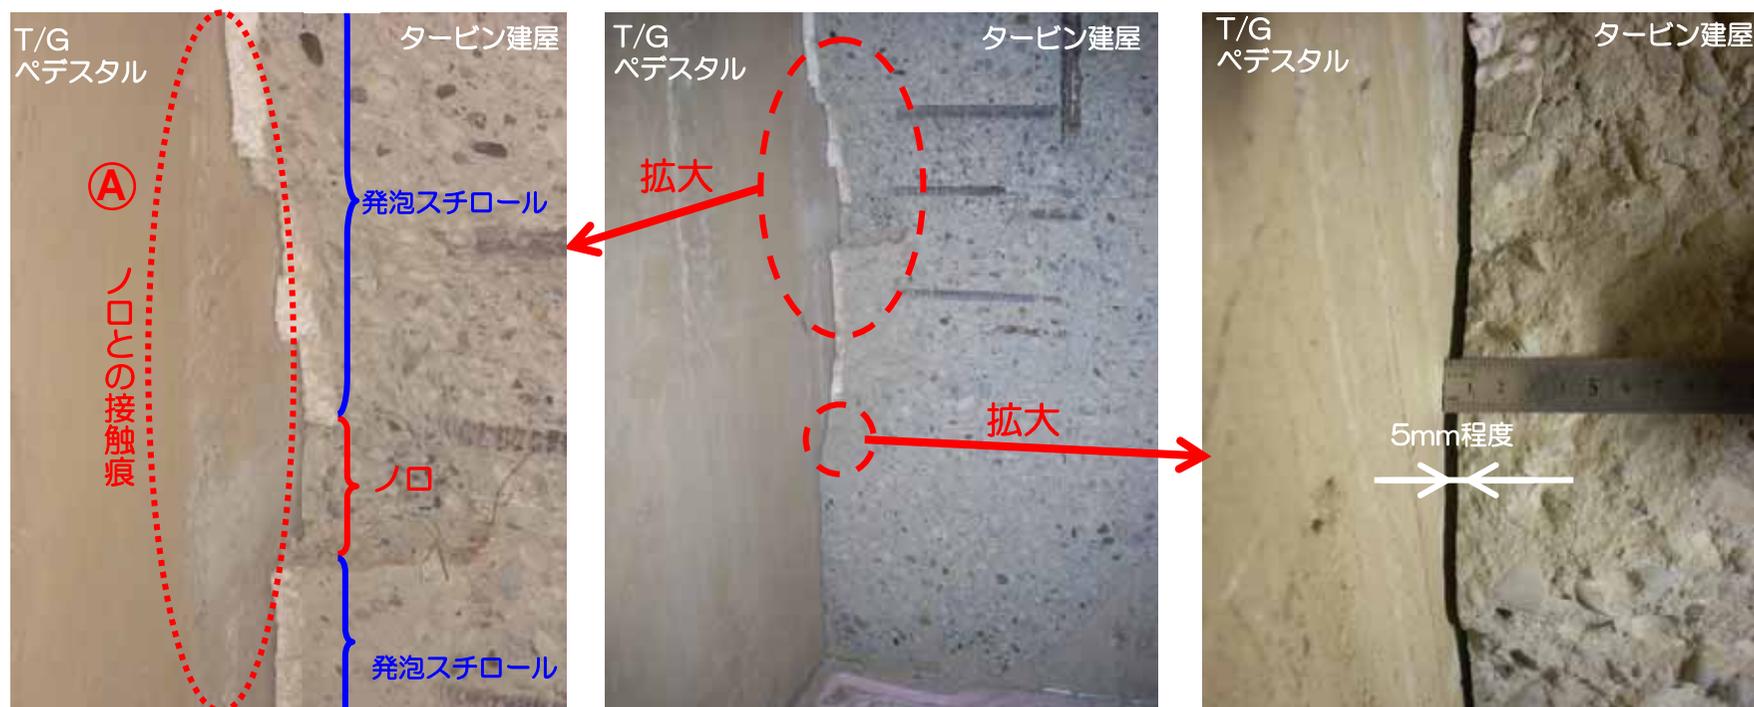
- 剥落部を含め近傍には断続的にノロ（赤線部）が残存
- 発泡スチロール露出部にもつぶれや破れ等の変化は見られず、設計厚さとほぼ変化なく存在していることを確認
- 剥落部T/GペDESTAL側には、ノロとの接触を示す痕跡が認められるが、それ以外の箇所に接触を示す痕跡は確認されなかった（上記写真 ①部参照）
- T/GペDESTAL側コンクリートの損傷は確認されなかった
- ノロ残存部とT/GペDESTALとの間隙は、5mm程度あることを確認

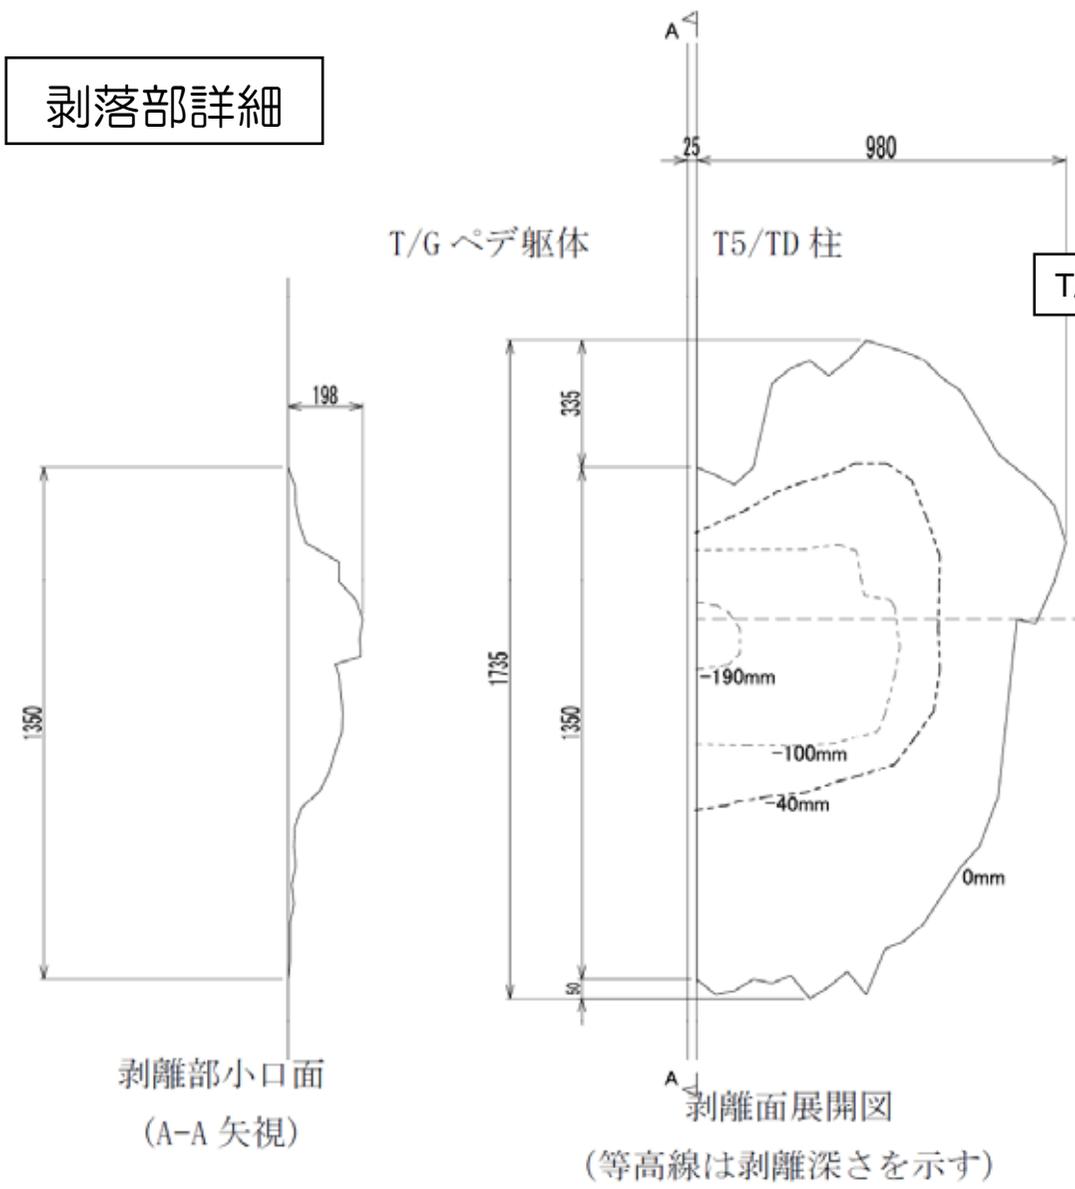
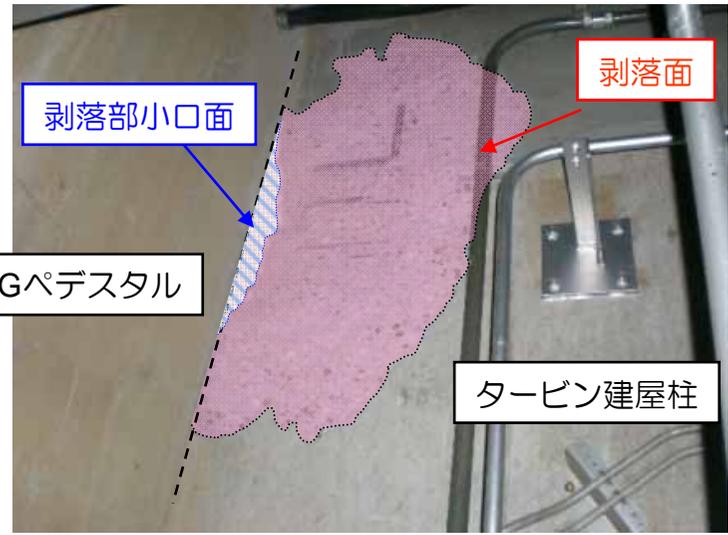
剥落部詳細

- 剥落部小口面（写真内青色部）のノロを介して支圧力の伝達が行われ、その結果剥落面のコンクリート破壊が発生したものと評価を実施
