柏崎刈羽原子力発電所 1号機

新潟県中越沖地震後の設備健全性に係る 点検・評価状況に関する追加報告 (T/Gペデスタル)

平成22年 1月12日

東京電力

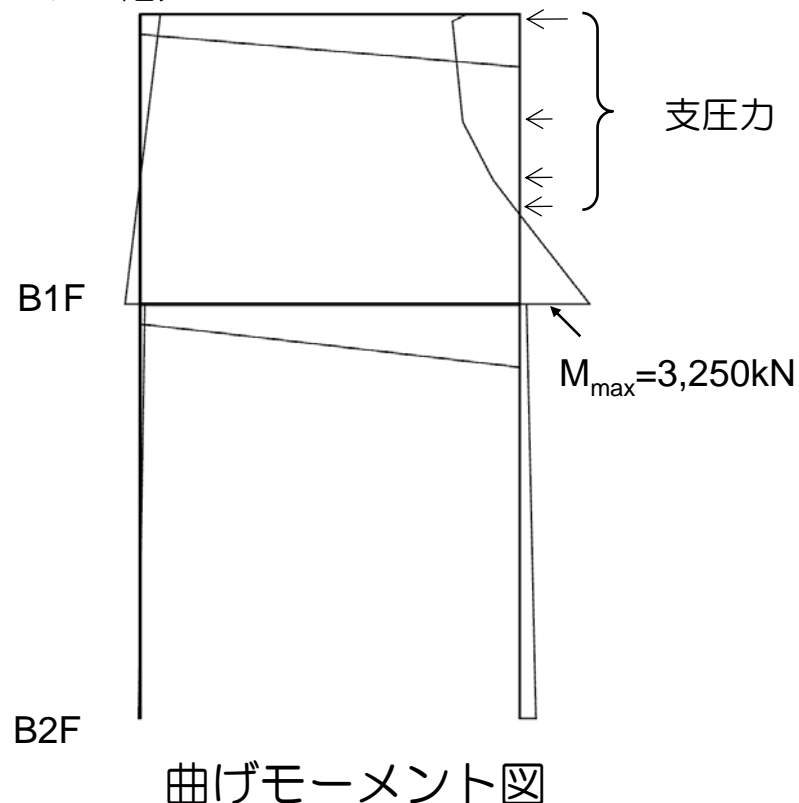
①水平方向変位を拘束する条件

支圧力を受けた柱の曲げモーメントは、B1Fの柱脚部において最大となり、 $M_{max} = 3,250\text{kNm}$ 程度である。これは、当該柱に作用する長期荷重を考慮すれば、柱主筋に引張応力を生じさせない程度の値であることがわかった。したがって、T/Gペデスタル柱の鉄筋の健全性は確保されると考えられる。

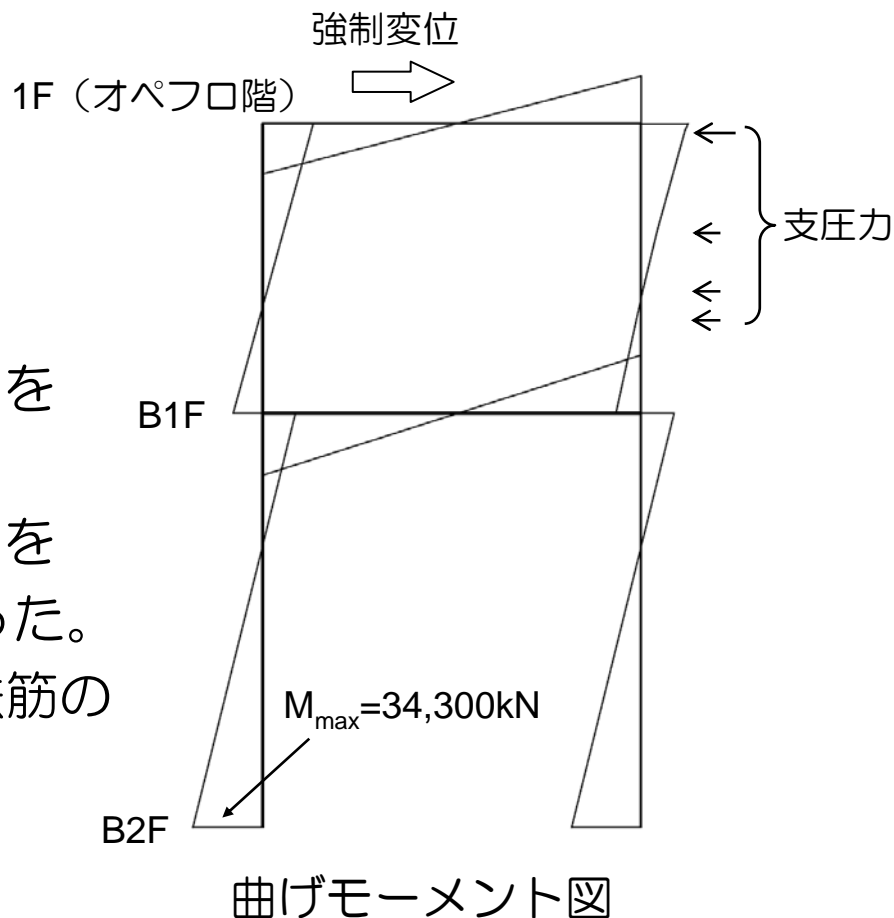
②支圧力と5mmの強制変位をかけた条件

柱の曲げモーメントは、
B2Fの柱脚部において最大となり、
 $M_{max} = 34,300\text{kNm}$ 程度である。
これに、当該柱に作用する長期荷重を
考慮し、断面検討を行った結果、
必要鉄筋比は設計配筋による鉄筋比を
下回る（3分の1程度）ことがわかった。
したがって、T/Gペデスタル柱の鉄筋の
健全性は確保される。

当該部の設計における短期曲げモーメントは、 $60,000\text{kNm}$ 程度である

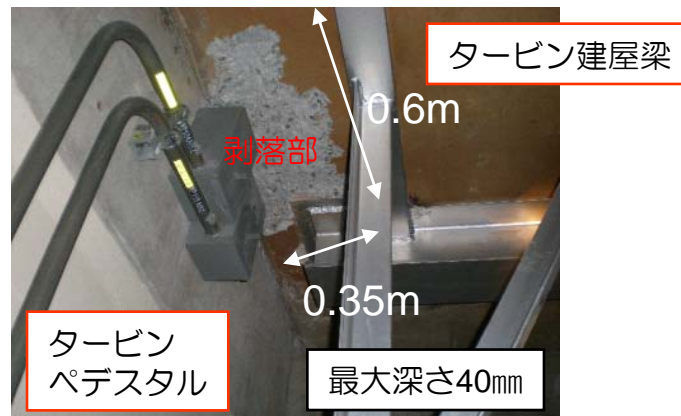
剥落部位写真

No.	発生部位	箇所数	剥落の大きさ 幅(m)×長さ(m)×深さ(mm)
①	梁底	1	0.35 × 0.60 × 40
②	梁底	1	0.1 × 0.2 × 30
③	柱	1	0.08 × 0.35 × 30
④	柱	4	最大 1.0 × 1.7 × 198
⑤	スラブ底	3	最大 0.6 × 1.5 × 30

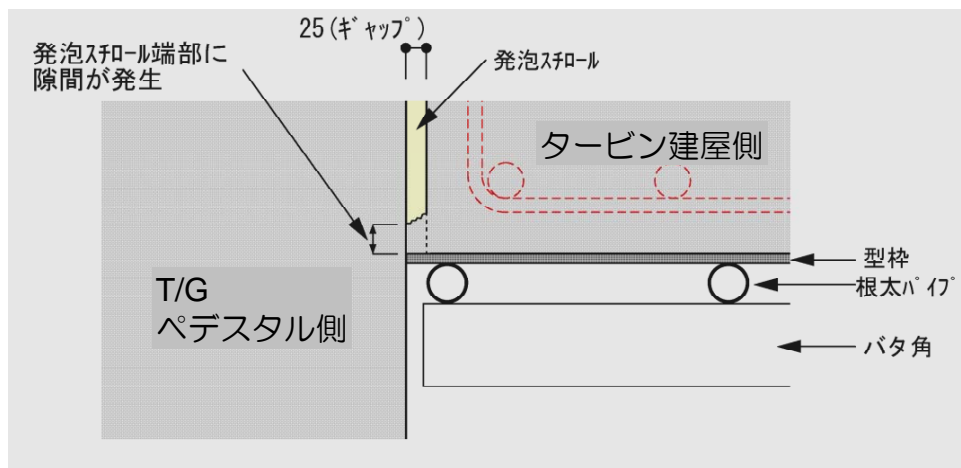
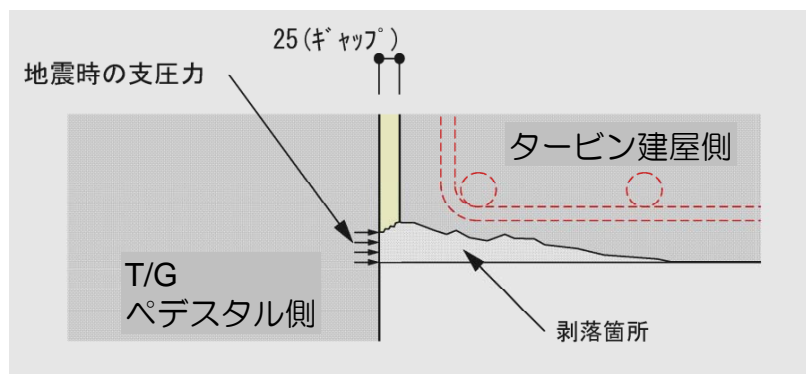
○コンクリート剥落箇所周辺の状態を調査したところ、T/GペDESTALと建屋間の25mmギャップが部分的に無い箇所が見られた。

○当該部位は、T/GペDESTAL側の躯体を先行して施工し、ギャップ部に発泡スチロールを貼り付けた後、タービン建屋側の躯体を施工しているが、コンクリートの打設時に発泡スチロールが損傷する等の要因で、コンクリートのノロが回り込んだ可能性が考えられる。

○このような要因でギャップがふさがった箇所において、地震時に支圧力が作用し、躯体表面の剥離を生じたと考えられる。

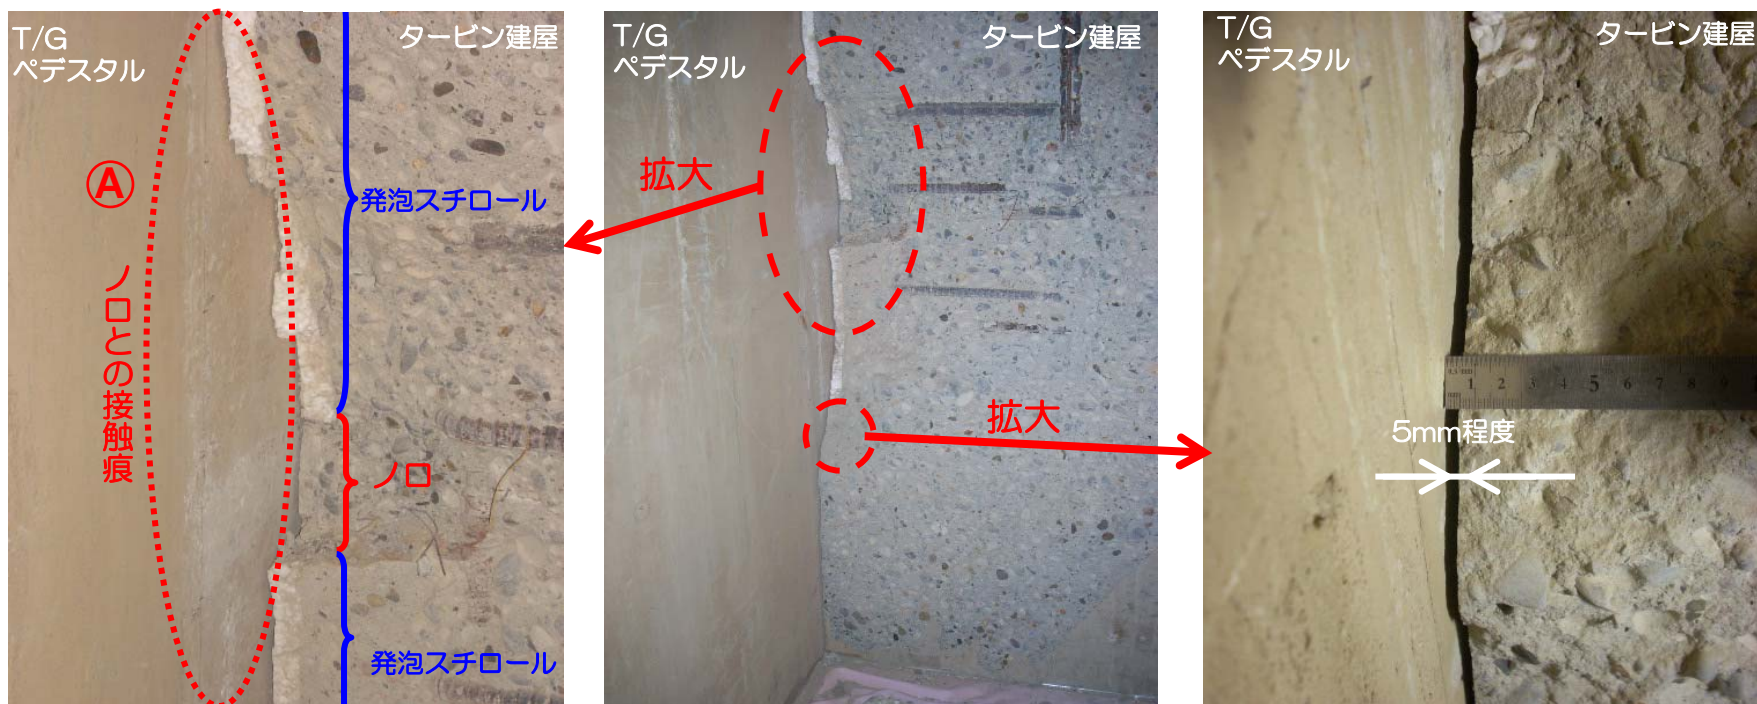
- 剥落部を含め近傍には断続的にノコ（赤線部）が残存
- 発泡スチロール露出部にもつぶれや破れ等の変化は見られず、設計厚さとほぼ変化なく存在していることを確認
- 剥落部T/Gペデスタル側には、ノコとの接触を示す痕跡が認められるが、それ以外の箇所に接触を示す痕跡は確認されなかった（上記写真 ①部参照）
- T/Gペデスタル側コンクリートの損傷は確認されなかった
- ノコ残存部とT/Gペデスタルとの間隙は、5mm程度あることを確認

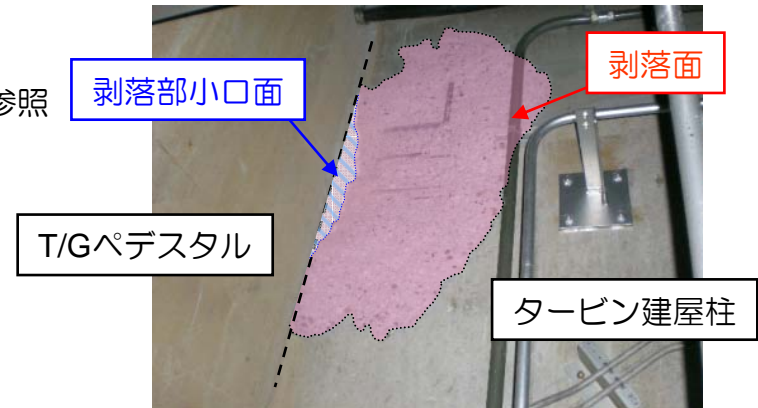
- ・ 剥落部小口面積：約107,000mm²
- ・ 剥落面積：約1,237,000mm²

- ・ 短期許容応力度（せん断）：1.41N/mm²（実強度：450kg/cm²より算出）
- ・ 短期許容最大支圧荷重（せん断）：1.41 × 1,237,000 = 1745kN ……（1）

- ・ 短期許容応力度（圧縮）：18.2N/mm²（設計基準強度Fc：280kg/cm²より算出）
- ・ 短期許容最大支圧荷重（圧縮）：18.2 × 107,000 = 1947kN ……（2）

（1） < （2） より、T/GペDESTAL側が損傷せずにタービン建屋側の剥落が起きると評価
