柏崎刈羽原子力発電所5号機

新潟県中越沖地震後の設備健全性に係る
点検・評価状況について
(タービン建屋におけるひび割れ補修状況)

平成22年4月27日

東京電力株式会社

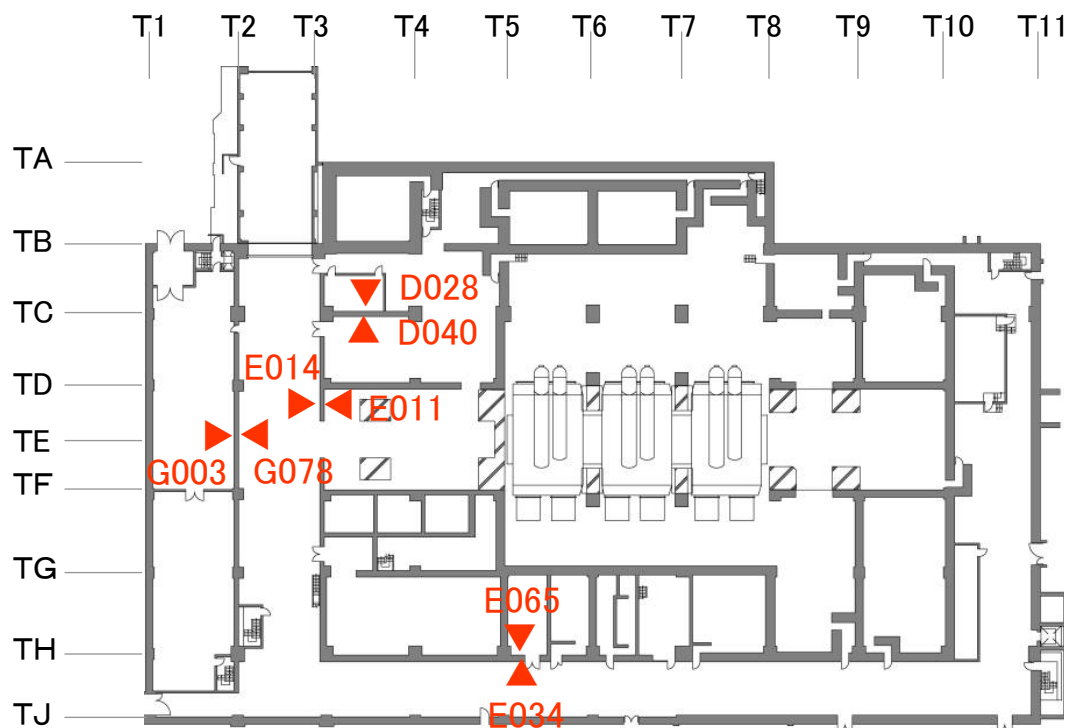
5号機タービン建屋1階 平面図

- ひび割れ深さの調査結果を以下に示す。測定を実施した4箇所ともひび割れの貫通が確認された。

No.	階数	位置	壁厚 (mm)	ひび割れ 番号	ひび割れ 幅(mm)	ひび割れ 長さ(m)	最大ひび割れ 深さ(mm)	貫通の 有無
①※	1階	T3-TD~E	600	E011	0.4	2.8	600	有
				E014	0.1	3.0		
②	1階	T2-TE~F	600	G003	0.4	3.3	600	有
				G078	0.3	3.0		
③	1階	TC-T3~4	600	D028	0.2	2.3	600	有
				D040	0.2	4.0		
④	1階	TH-T5~6	900	E034	0.2	2.0	900	有
				E065	0.3	1.5

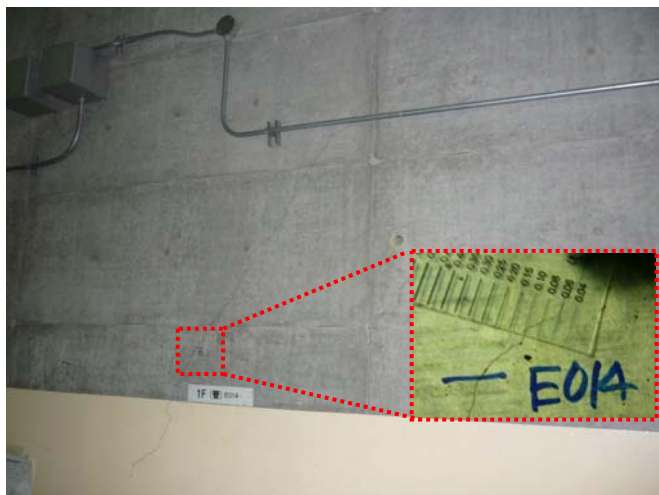
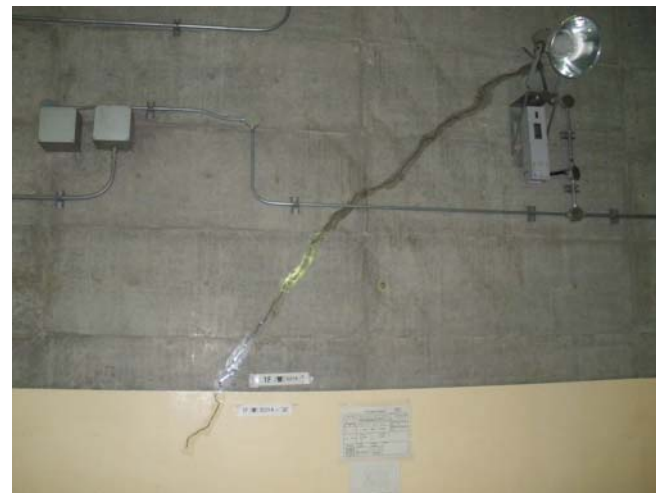
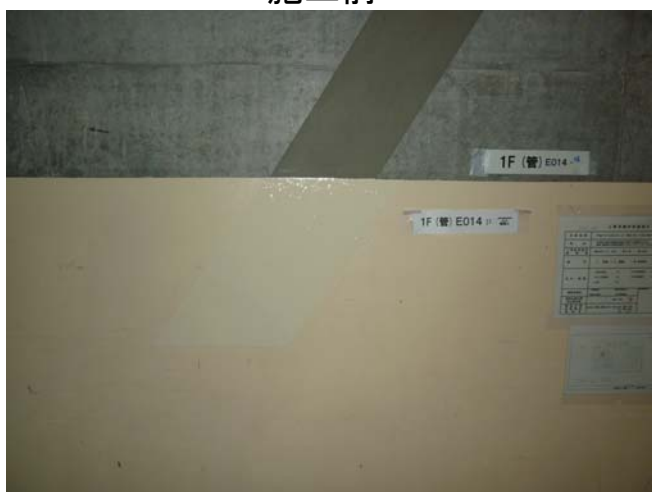
4. ひび割れ補修状況 (E014)

■ひび割れ(E014) 幅0.1mm×長さ3.0m(表面補修)

施工前

パテ処理(不陸調整)

仕上げ

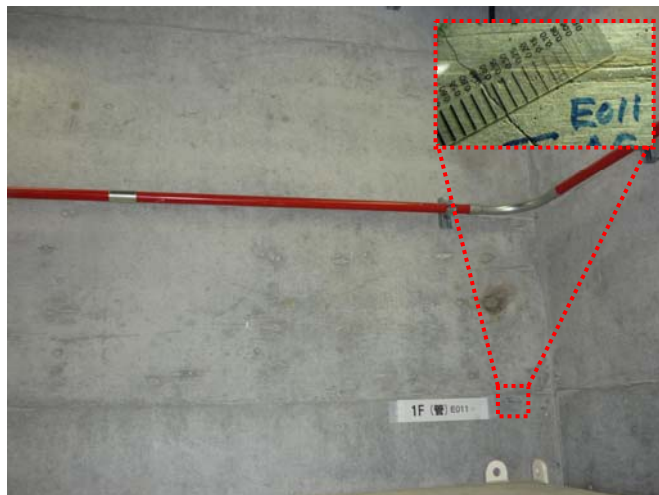
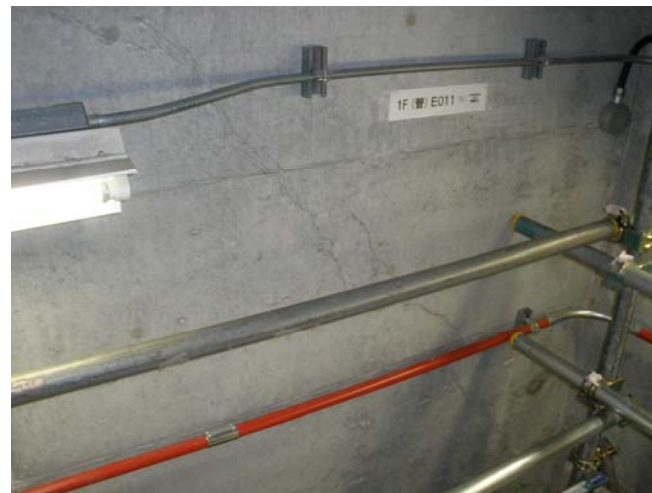
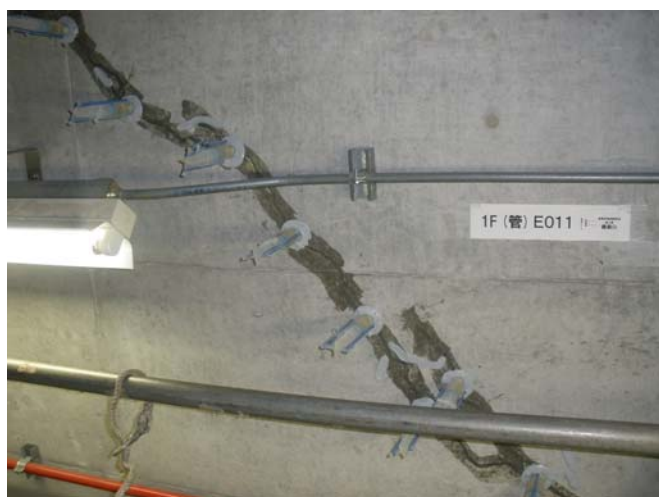
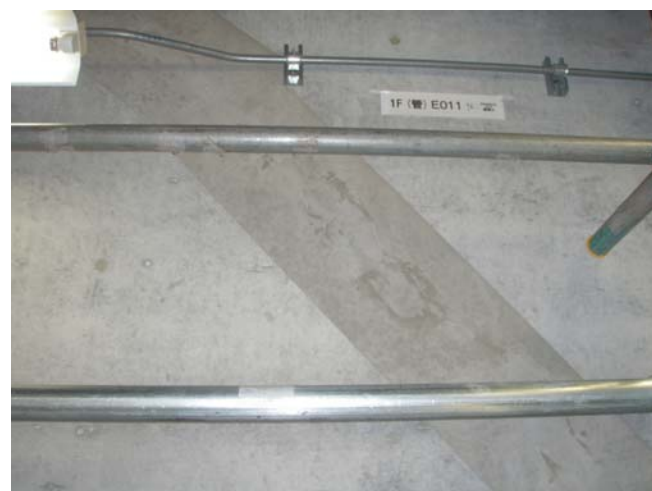
4. ひび割れ補修状況 (E011)

■ひび割れ(E011) 幅0.4mm × 長さ2.8m(エポキシ樹脂注入)

施工前

凹カット

エポキシ樹脂注入

仕上げ

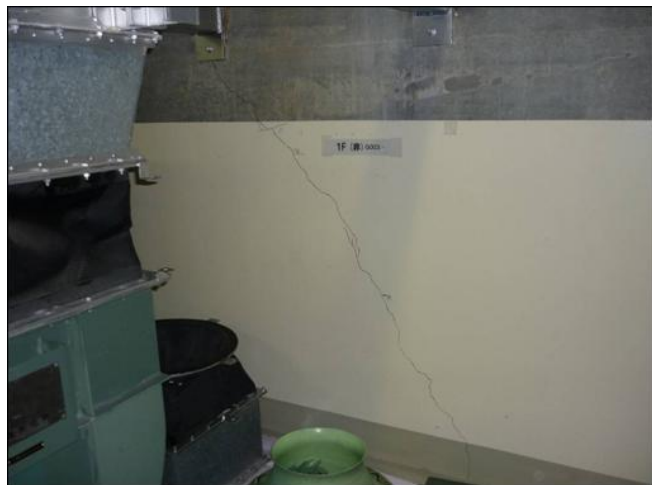
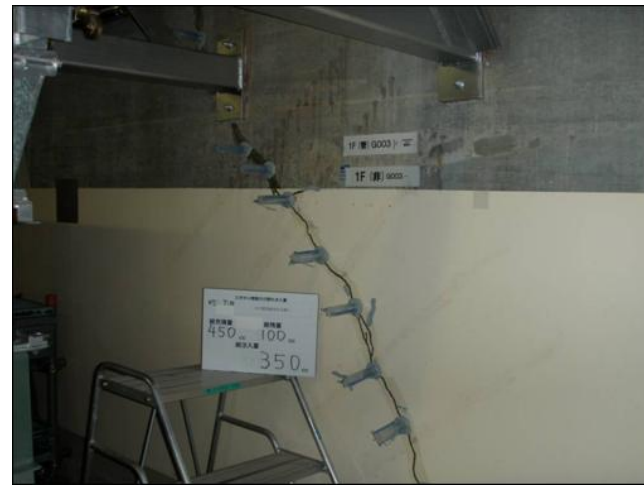
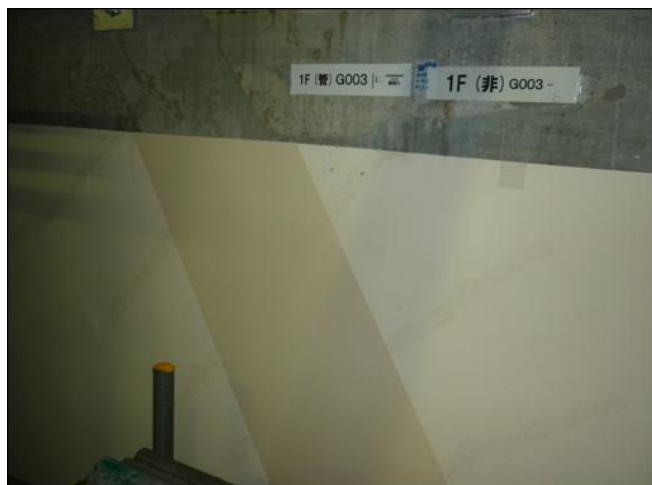
4. ひび割れ補修状況 (G003)

■ひび割れ(G003) 幅0.4mm×長さ3.3m(エポキシ樹脂注入)

施工前

エポキシ樹脂注入

仕上げ

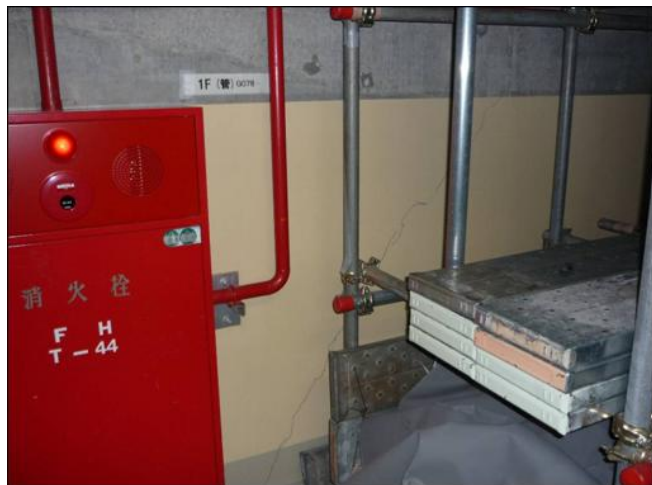
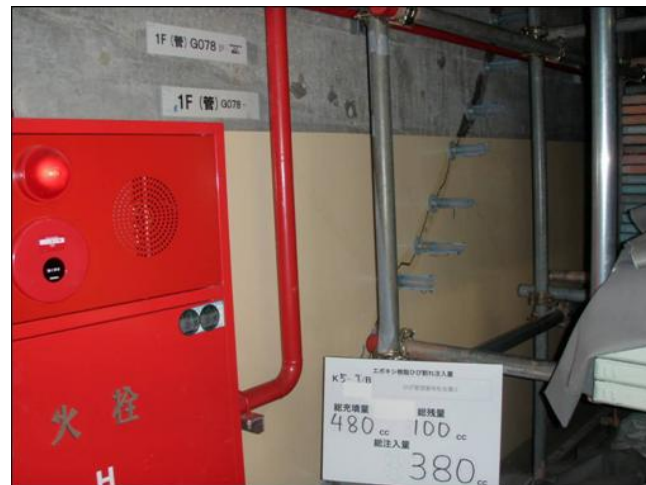
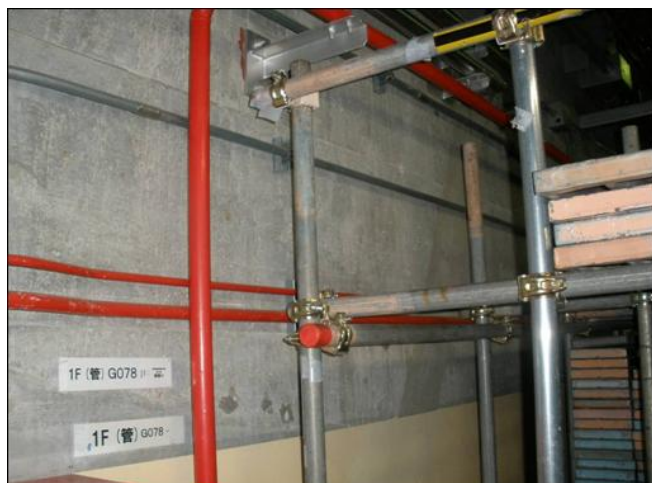
4. ひび割れ補修状況 (G078)

■ひび割れ(G078) 幅0.3mm×長さ3.0m(エポキシ樹脂注入)

施工前

エポキシ樹脂注入

仕上げ

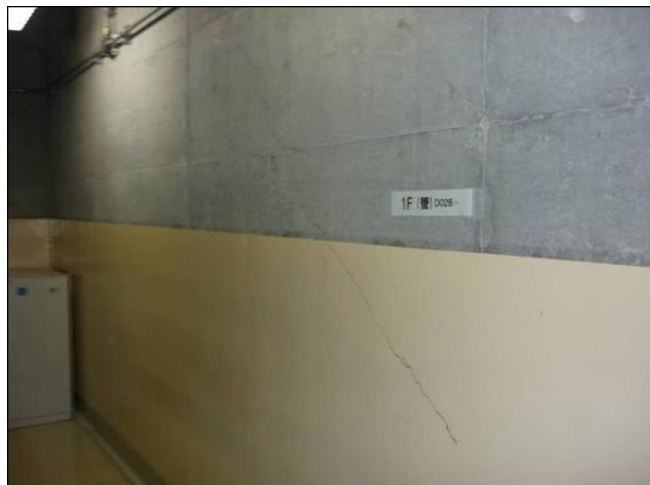
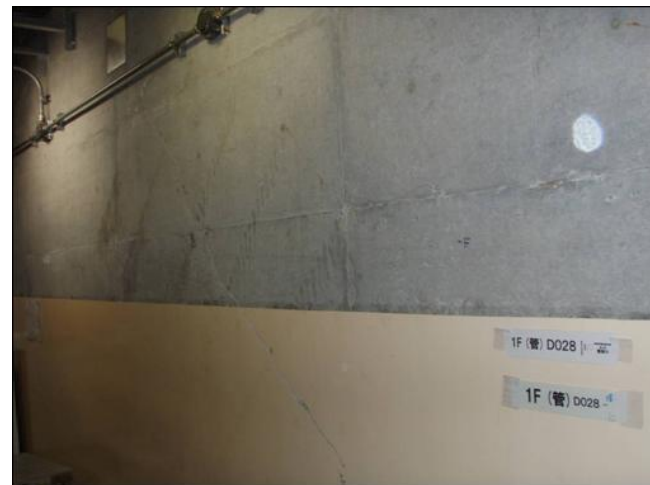
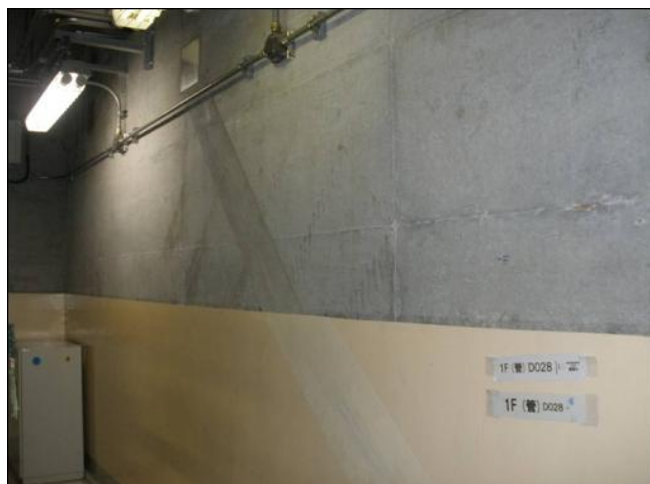
4. ひび割れ補修状況 (D028)

■ひび割れ(D028) 幅0.2mm×長さ2.8m(表面補修)

施工前

凹カット

仕上げ

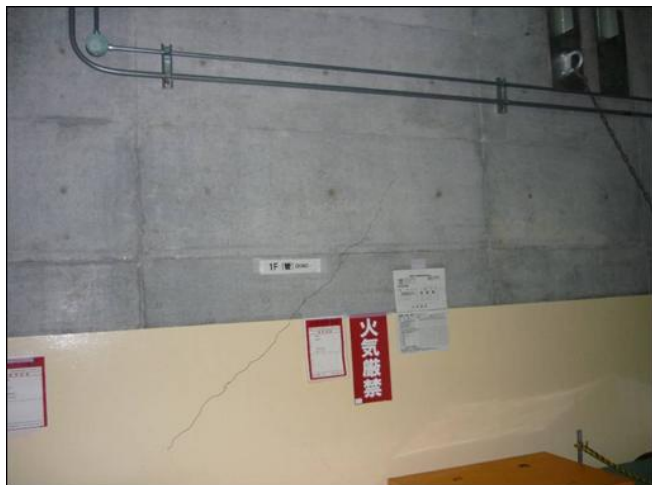
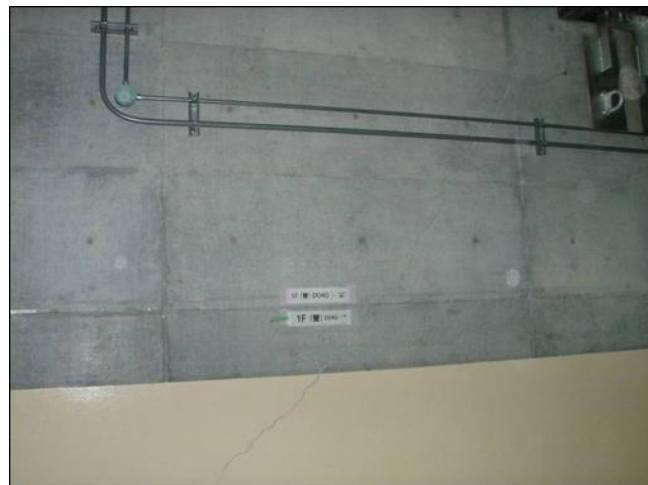
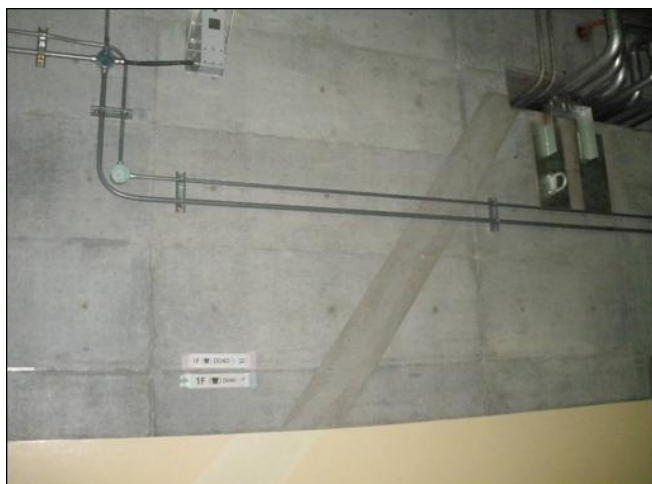
4. ひび割れ補修状況 (D040)

■ひび割れ(D040) 幅0.2mm×長さ4.0m(表面補修)

施工前

凹カット

仕上げ

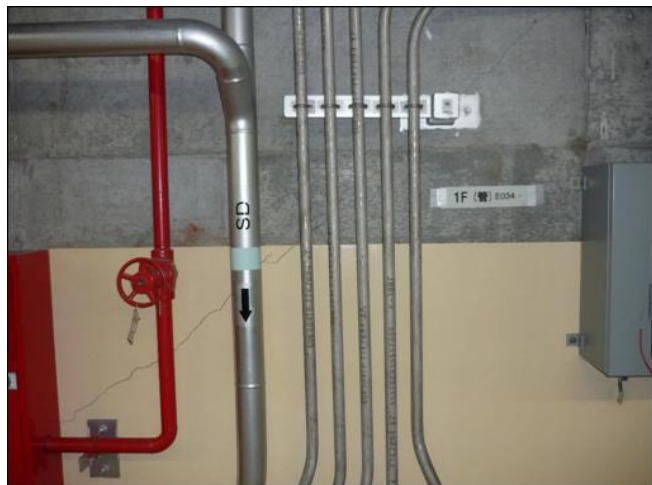
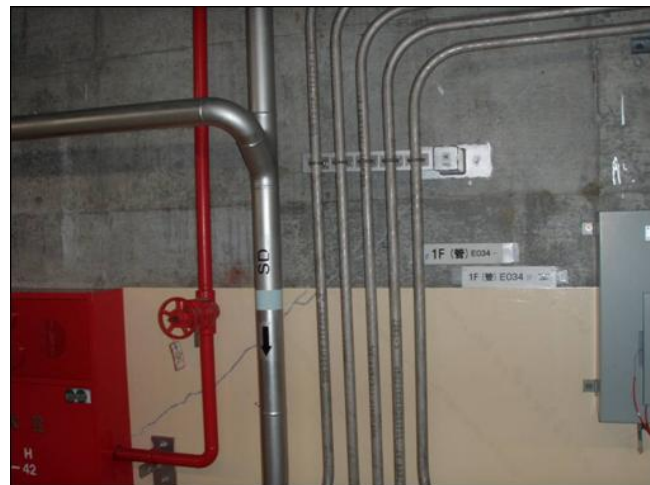
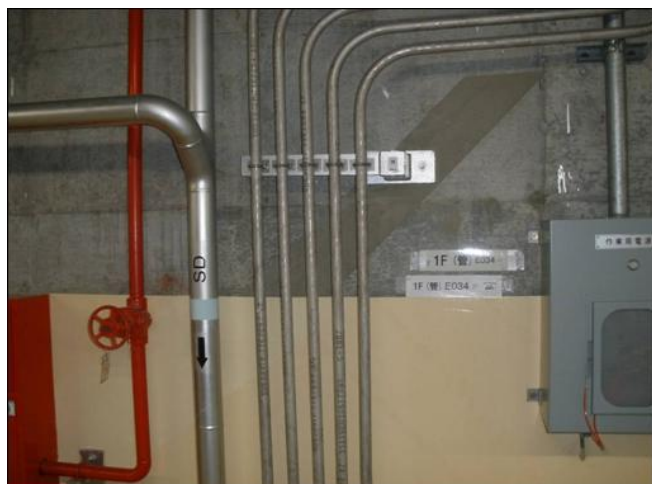
4. ひび割れ補修状況 (E034)

■ひび割れ(E034) 幅0.2mm×長さ2.0m(表面補修)

施工前

凹カット

仕上げ

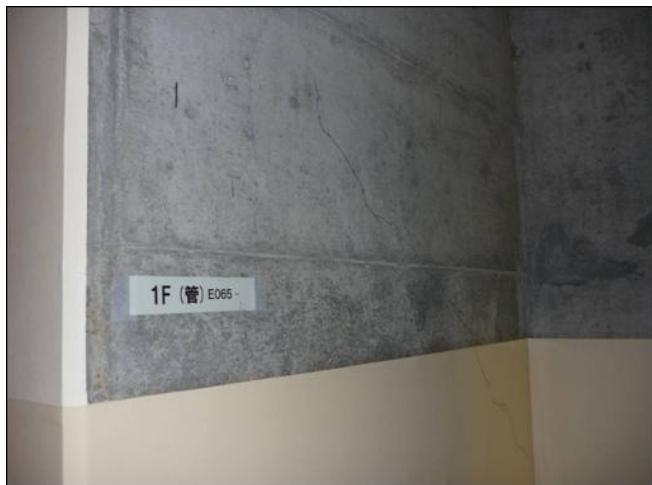
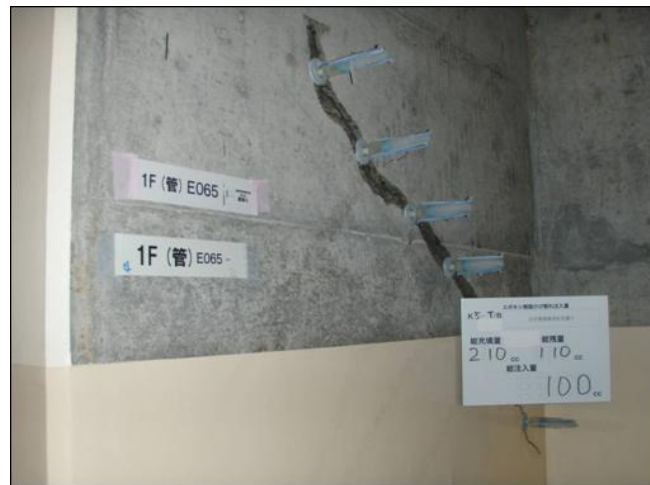
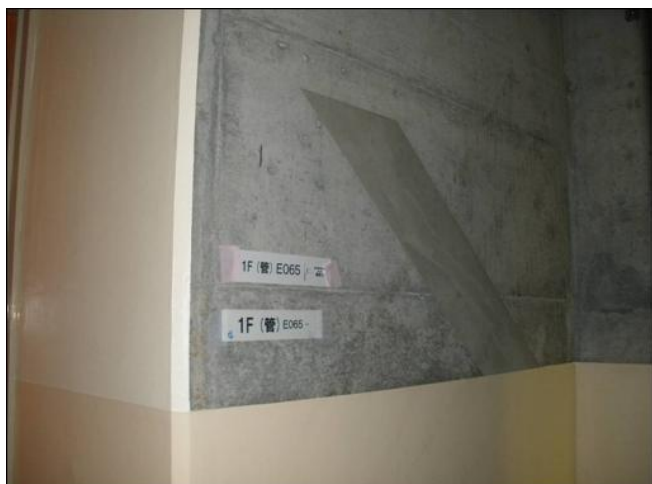
4. ひび割れ補修状況 (E065)

■ひび割れ(E065) 幅0.3mm×長さ1.7m(エポキシ樹脂注入)

施工前

エポキシ樹脂注入

仕上げ
