柏崎刈羽原子力発電所5号機

新潟県中越沖地震後の設備健全性に係る
点検・評価状況について
(タービン建屋におけるひび割れ補修状況)

平成22年5月27日

東京電力株式会社

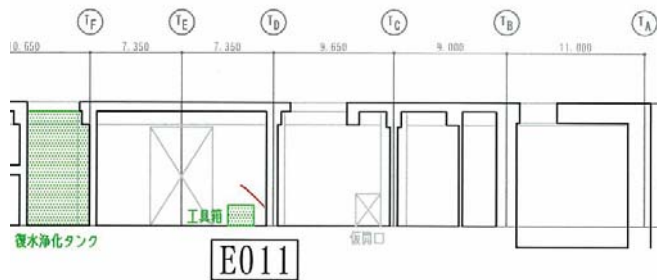
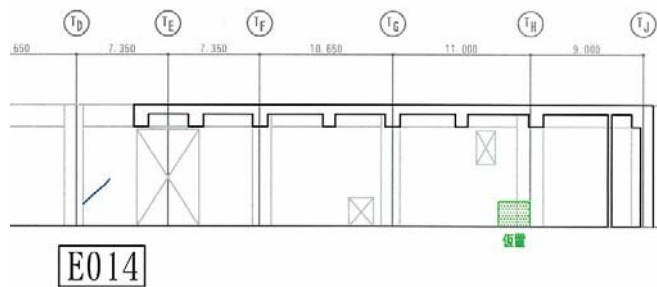
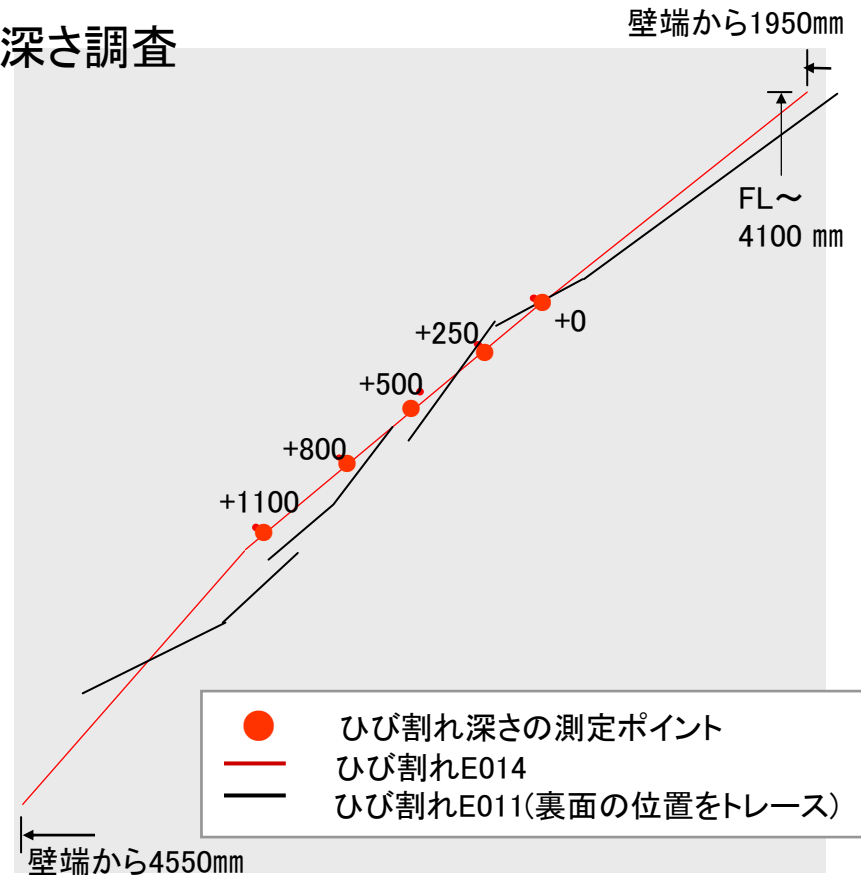
■ No.① ひび割れ「E011」「E014」のひび割れ深さ調査

E011周辺展開図(北側より)

E014周辺展開図(南側より)

番号	ひび割れ幅	ひび割れ長さ	壁厚さ
E011	0.4mm	2.8m	600mm
E014	0.1mm	3.0m

ひび割れ「E014」側から5点でひび割れ深さ測定を実施したが、5点とも直角回折波は確認されなかった。

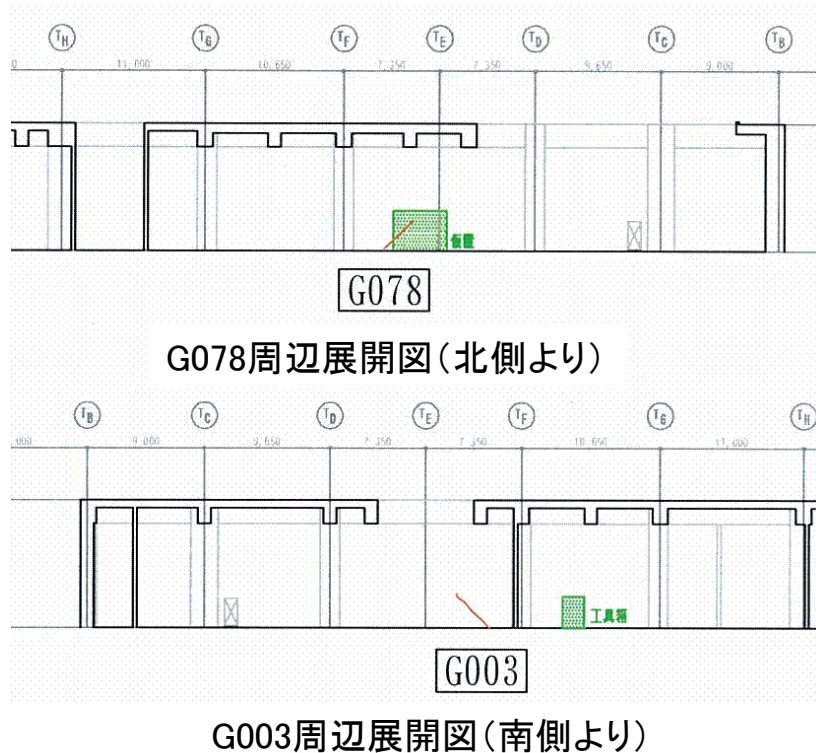
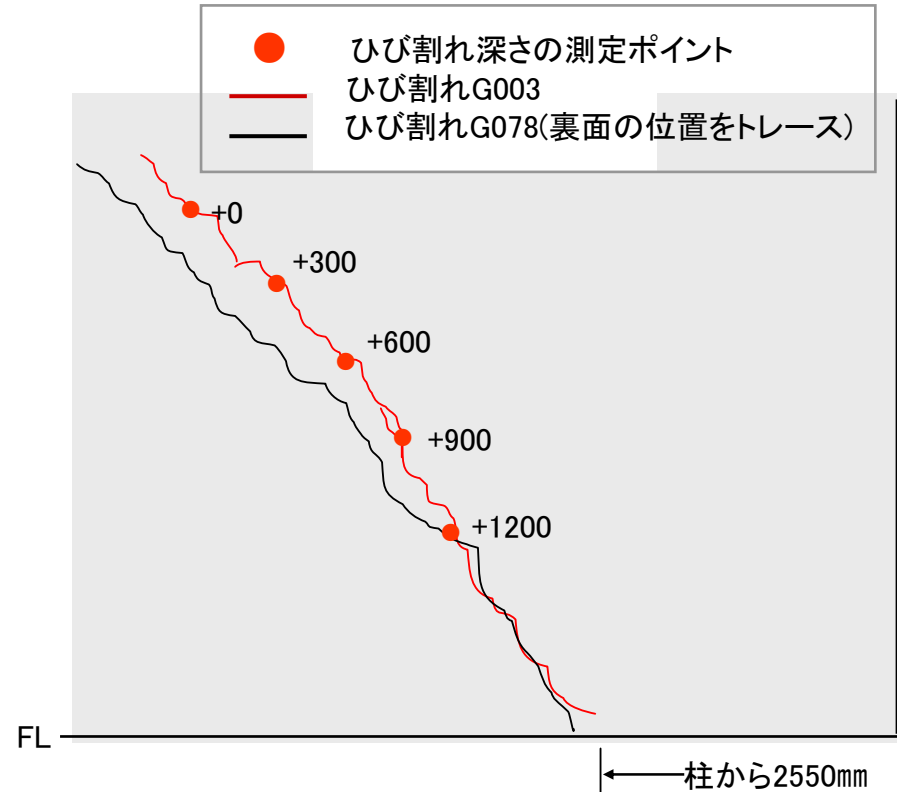
■No.② ひび割れ「G003」「G078」のひび割れ深さ調査

番号	ひび割れ幅	ひび割れ長さ	壁厚さ
G003	0.4mm	3.3m	600mm
G078	0.3mm	3.0m

ひび割れ「G003」側から5点でひび割れ深さ測定を実施したが、5点とも直角回折波は確認されなかった。

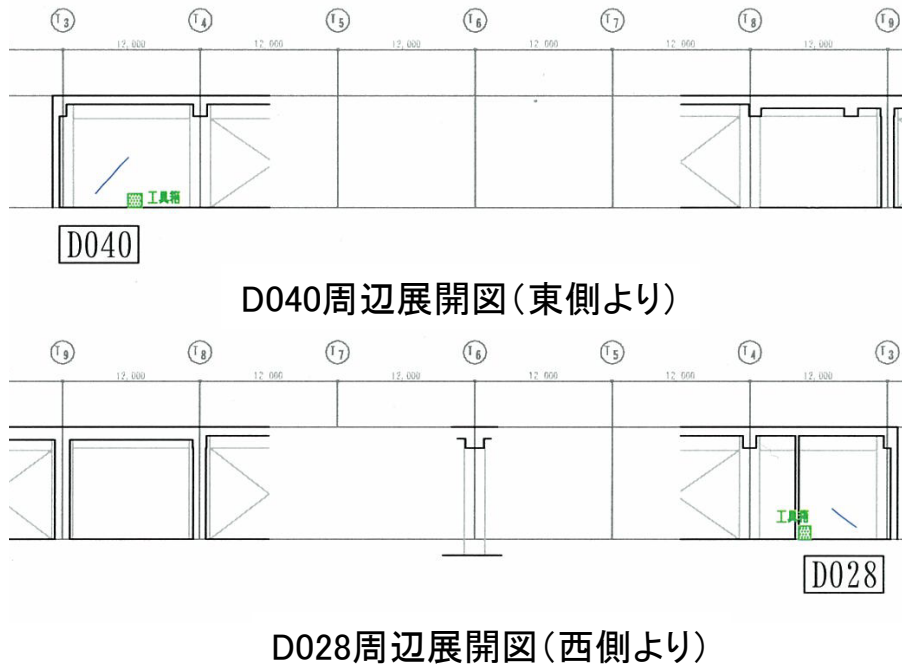
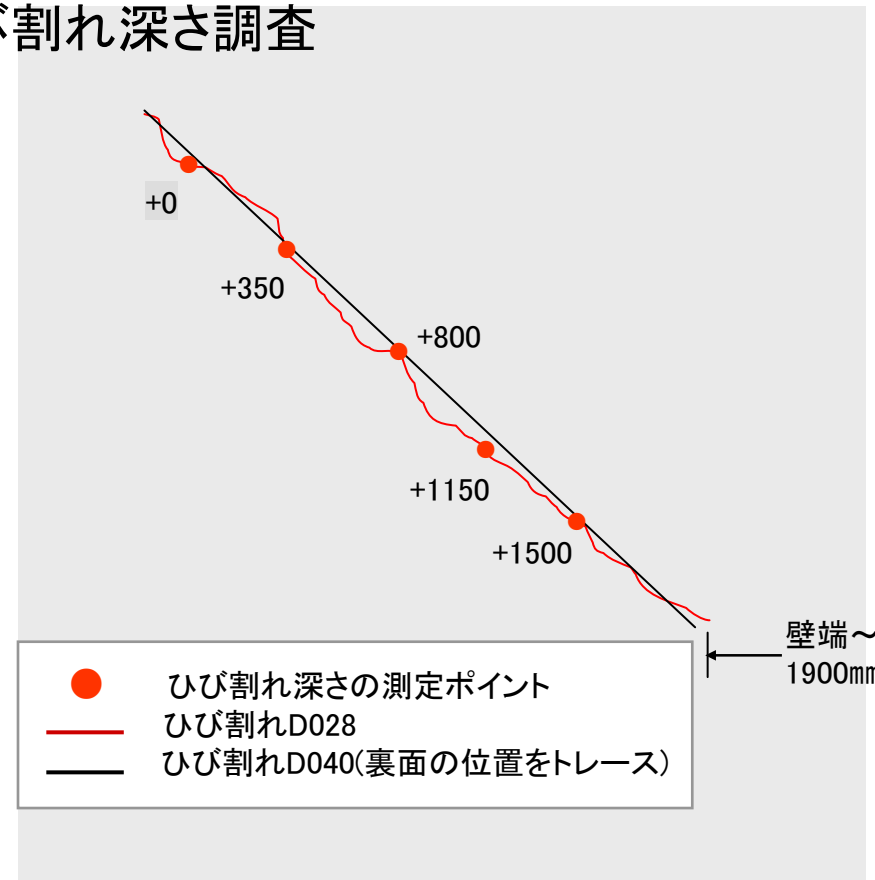
■No.③ ひび割れ「D028」「D040」のひび割れ深さ調査

番号	ひび割れ幅	ひび割れ長さ	壁厚さ
D028	0.2mm	2.3m	600mm
D040	0.2mm	4.0m

ひび割れ「D028」側から5点でひび割れ深さ測定を実施したが、5点とも直角回折波は確認されなかった。

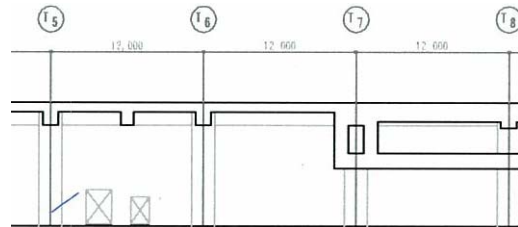
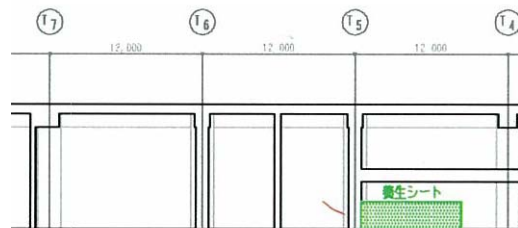
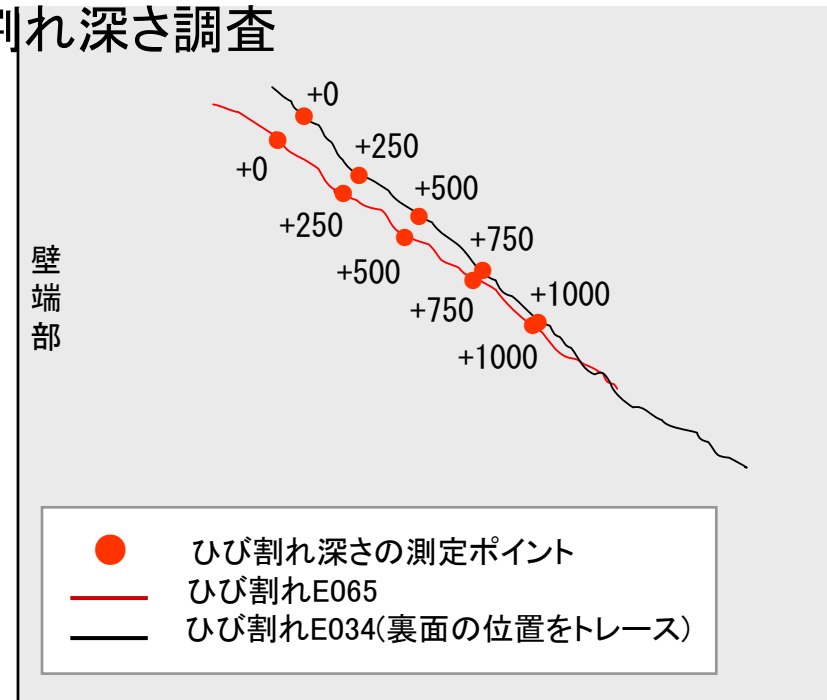
■No.④ ひび割れ「E065」「E034」のひび割れ深さ調査

E034周辺展開図(東側より)

E065周辺展開図(西側より)

番号	ひび割れ幅	ひび割れ長さ	壁厚さ
E065	0.3mm	1.5m	900mm
E034	0.2mm	2.0m

ひび割れ「E065」側から5点でひび割れ深さ測定を実施し、測定ポイント+0において、ひび割れ深さ359mmと測定されたが、他の4点では、直角回折波は確認されなかった。
 また、「E034」側からも5点で測定を実施し、測定ポイント+0において、ひび割れ深さ232mmと測定されたが、他の4点では、直角回折波は確認されなかった。

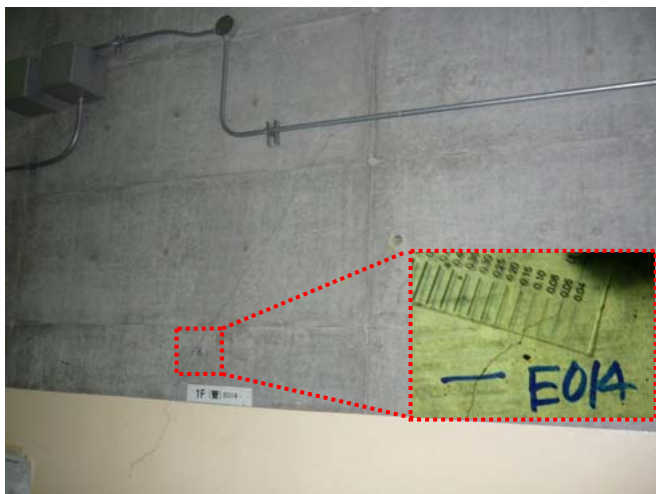
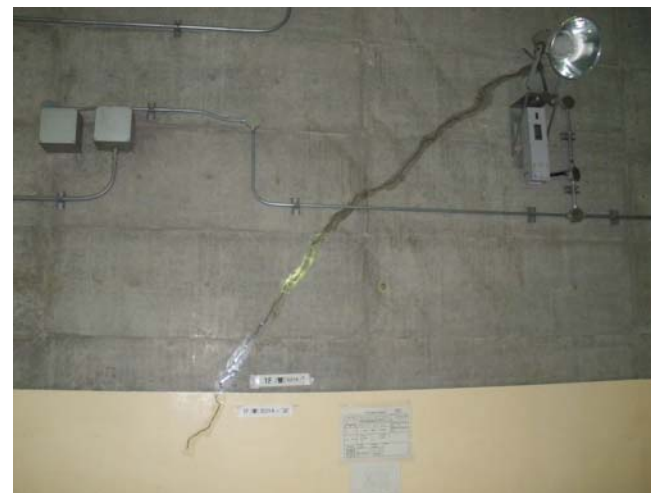
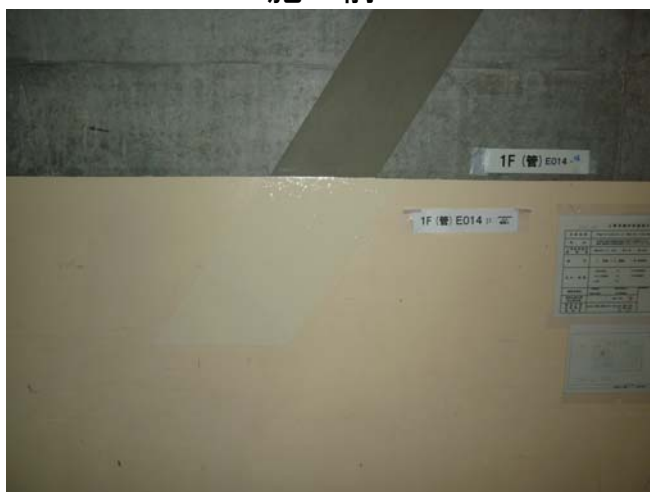
7. ひび割れ補修状況 (E014)

■ひび割れ(E014) 幅0.1mm×長さ3.0m(表面補修)

パテ処理(不陸調整)

仕上げ

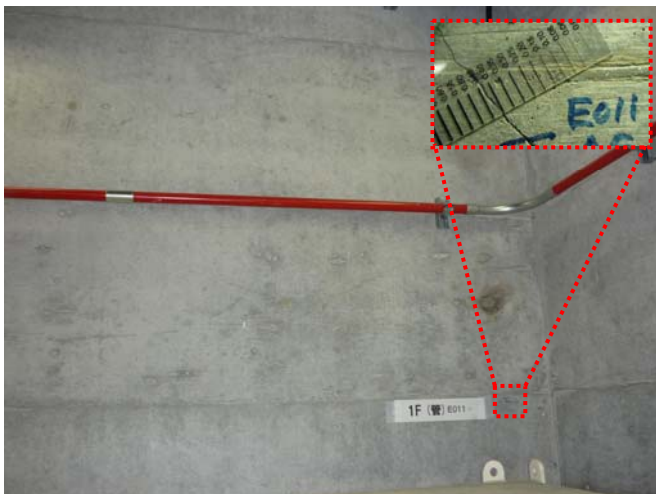
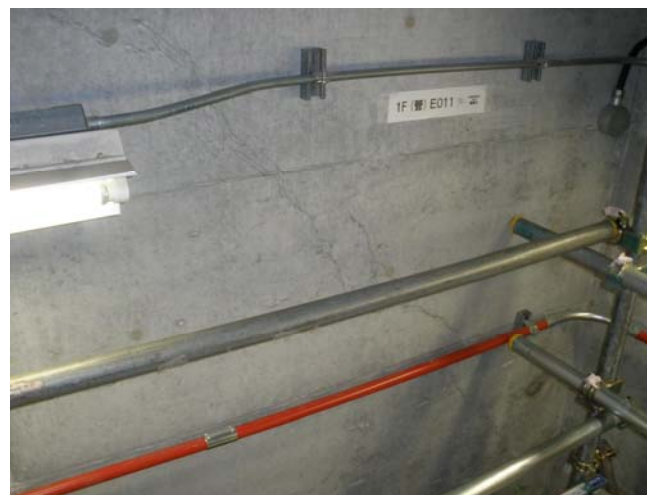
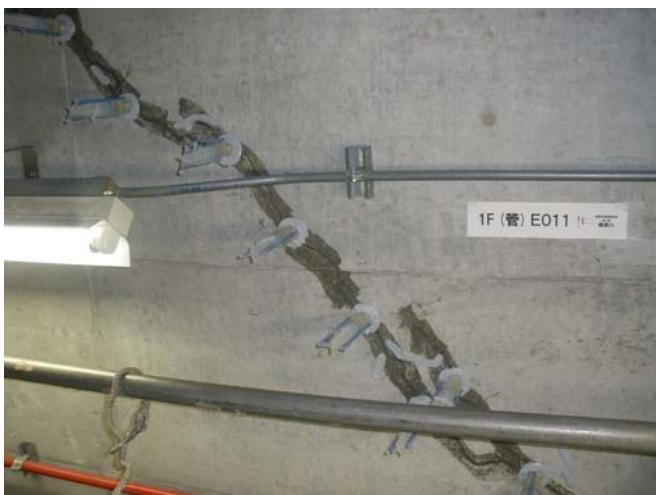
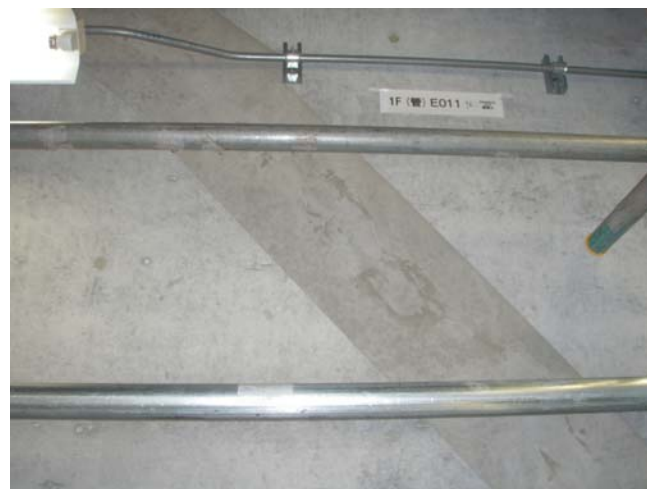
7. ひび割れ補修状況 (E011)

■ ひび割れ (E011) 幅0.4mm × 長さ2.8m (エポキシ樹脂注入)

凹カット

エポキシ樹脂注入

仕上げ

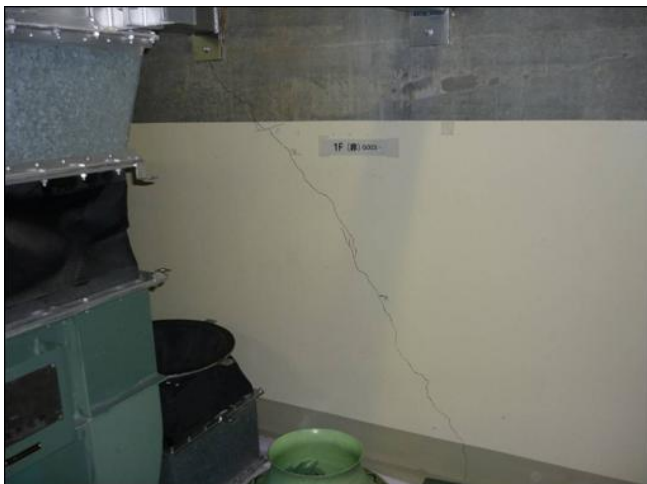
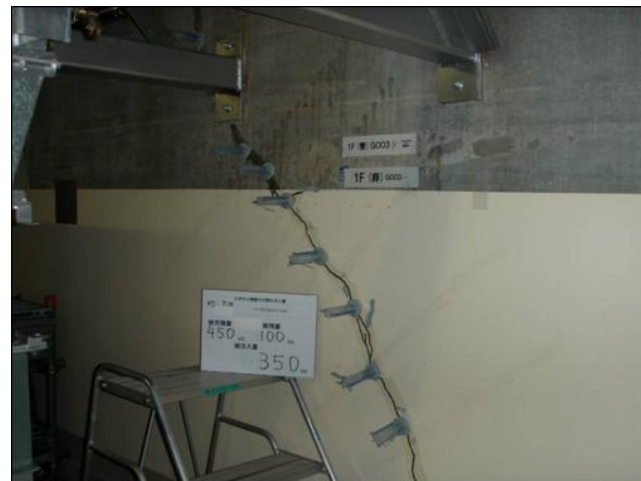
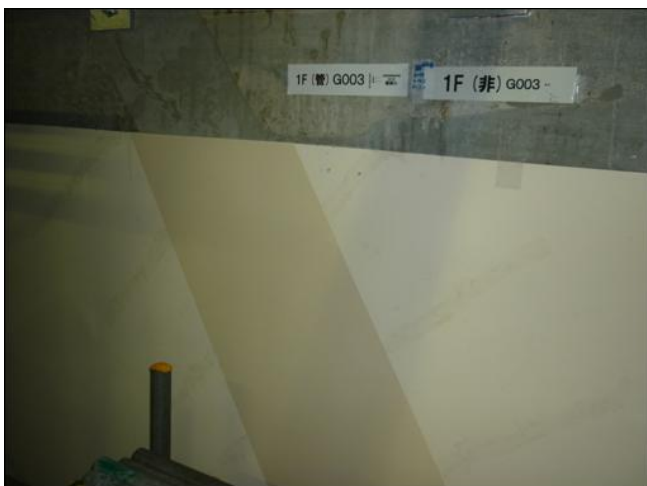
7. ひび割れ補修状況 (G003)

- ひび割れ (G003) 幅0.4mm × 長さ3.3m (エポキシ樹脂注入)

エポキシ樹脂注入

仕上げ

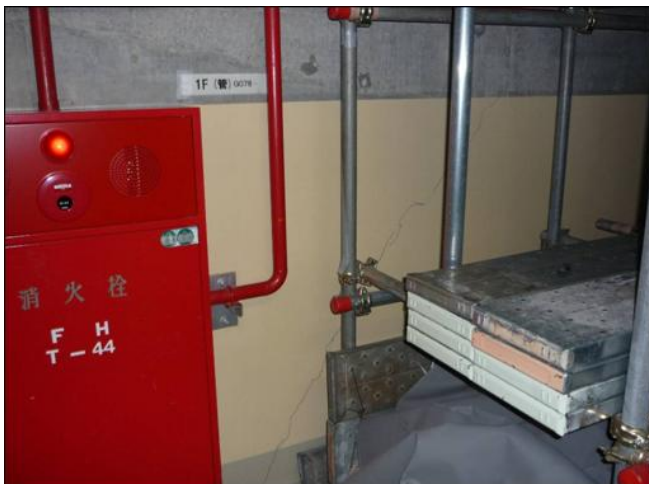
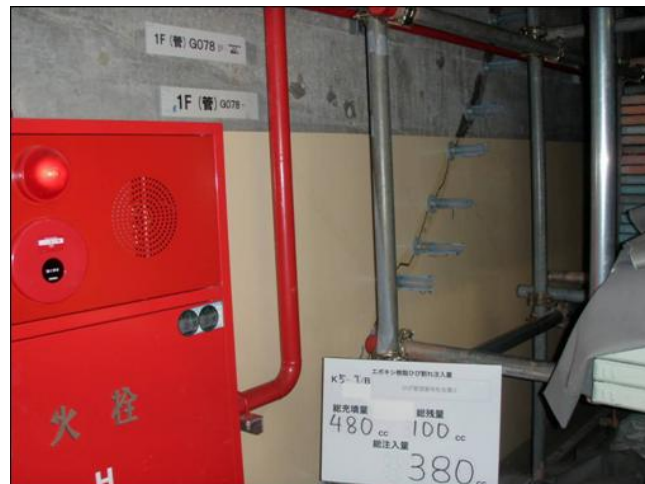
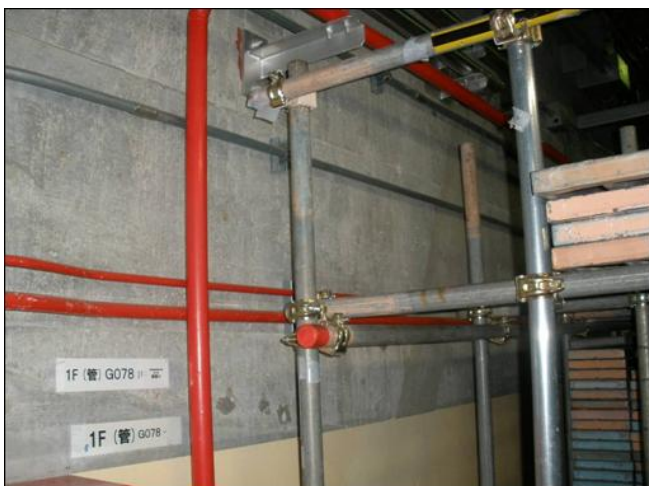
7. ひび割れ補修状況 (G078)

■ ひび割れ (G078) 幅0.3mm × 長さ3.0m (エポキシ樹脂注入)

エポキシ樹脂注入

仕上げ

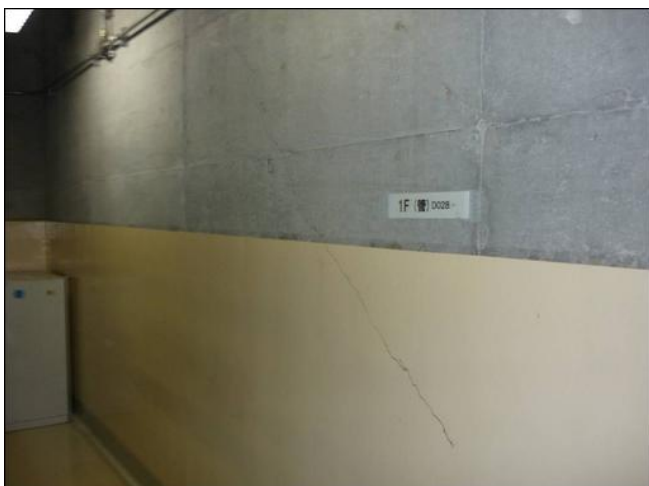
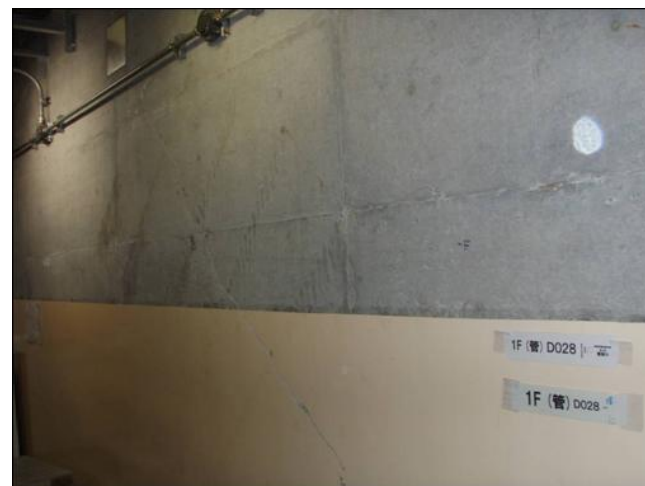
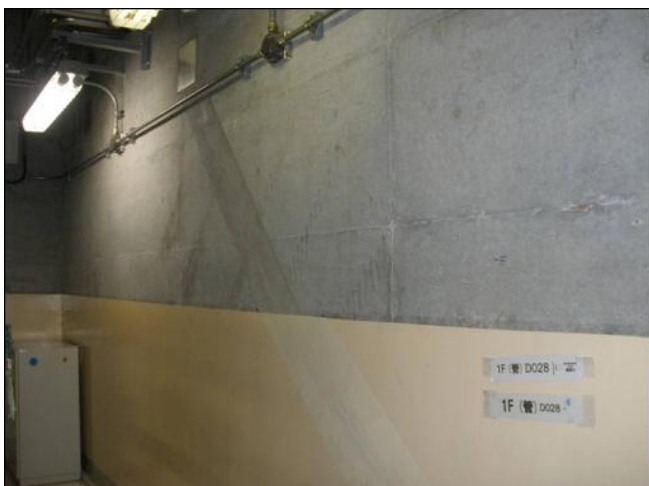
7. ひび割れ補修状況 (D028)

- ひび割れ(D028) 幅0.2mm×長さ2.3m(表面補修)

凹カット

仕上げ

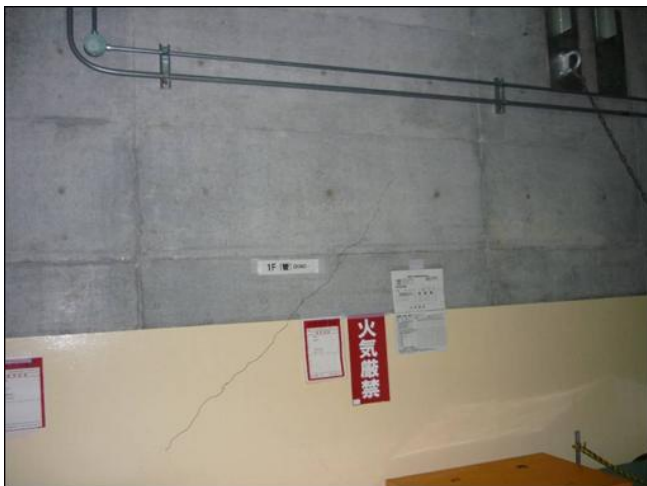
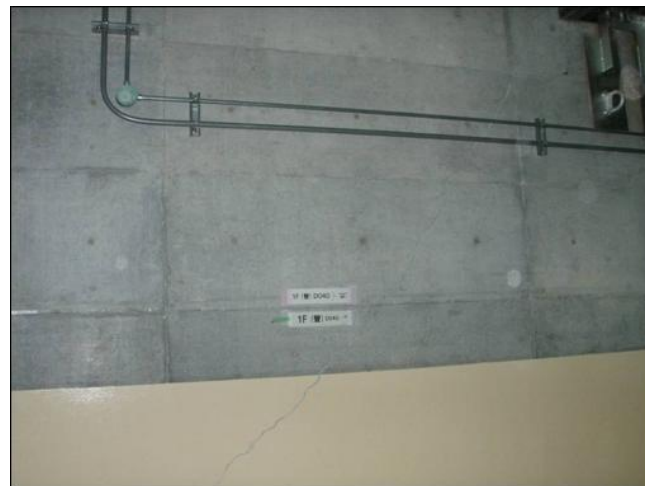
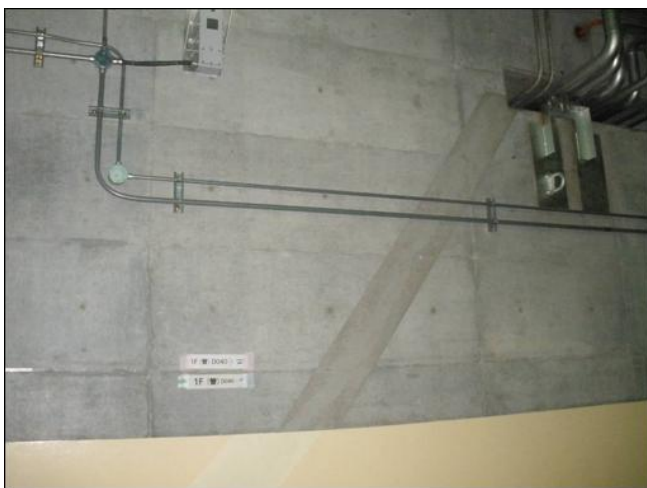
7. ひび割れ補修状況 (D040)

- ひび割れ (D040) 幅0.2mm × 長さ4.0m (表面補修)

凹カット

仕上げ

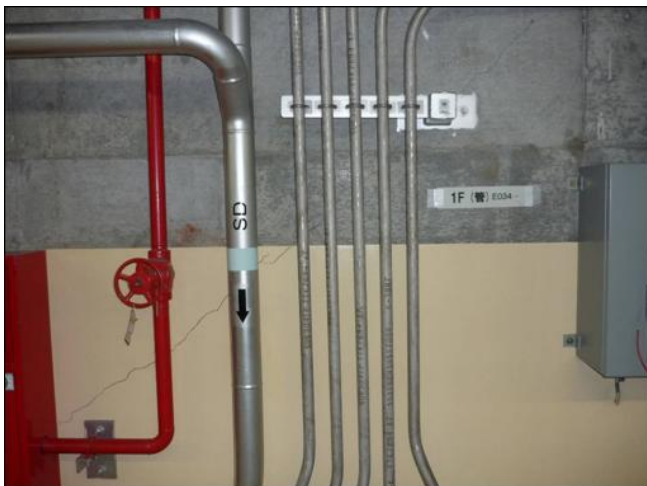
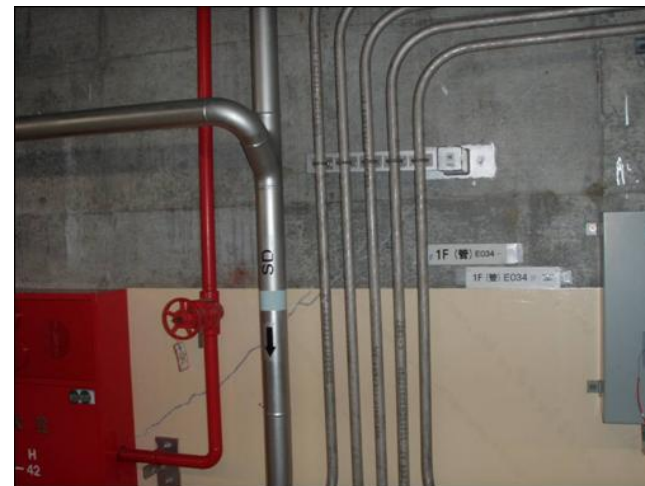
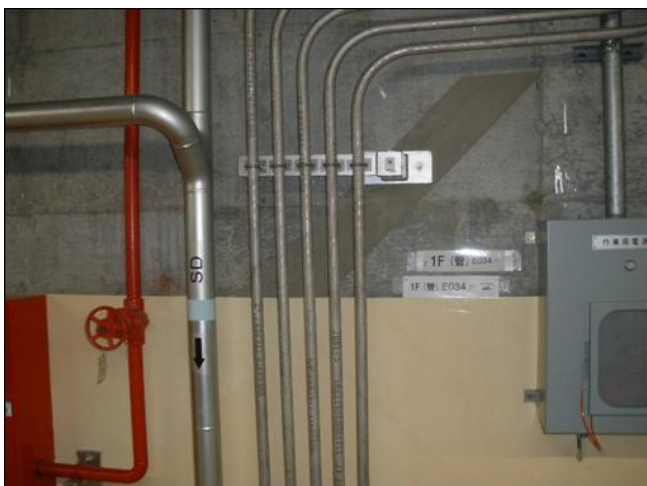
7. ひび割れ補修状況 (E034)

■ ひび割れ (E034) 幅0.2mm × 長さ2.0m (表面補修)

凹カット

仕上げ

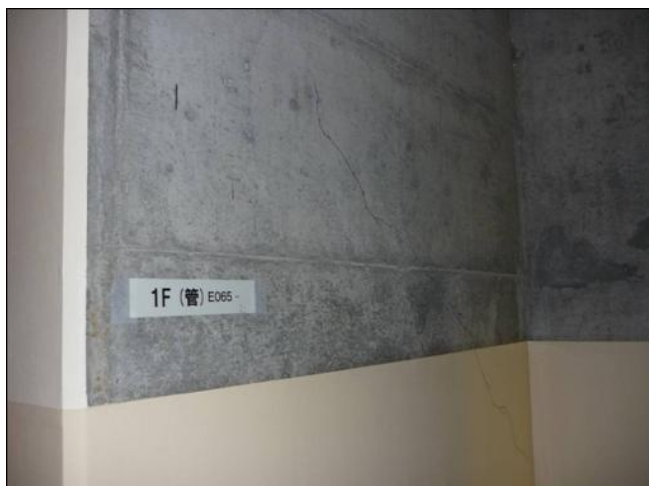
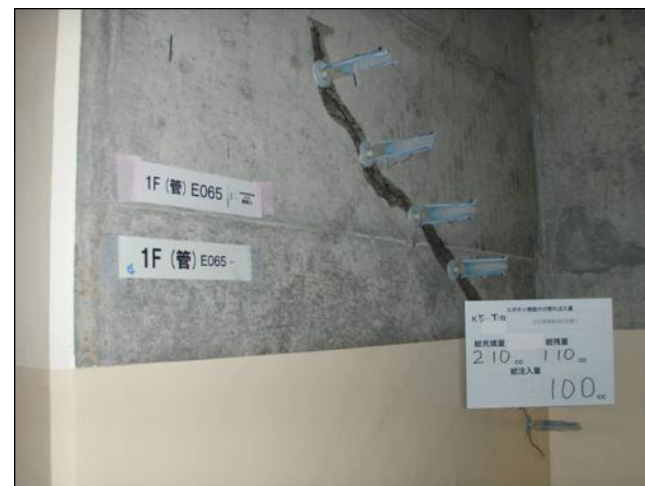
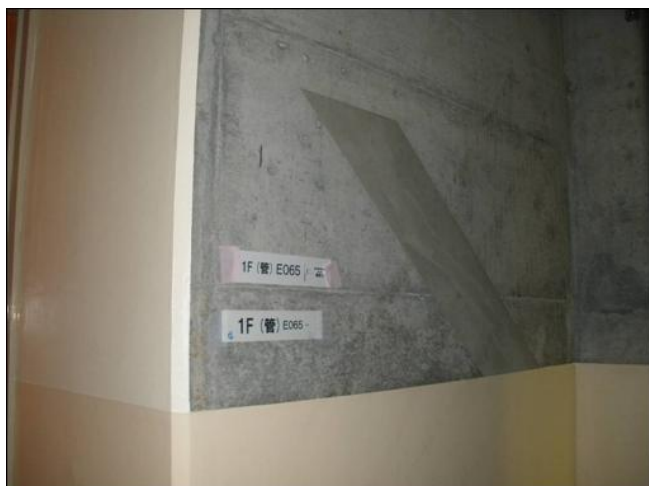
7. ひび割れ補修状況 (E065)

- ひび割れ (E065) 幅0.3mm × 長さ1.5m (エポキシ樹脂注入)

エポキシ樹脂注入

仕上げ
