柏崎刈羽原子力発電所3号機

新潟県中越沖地震後の設備健全性に係る
点検・評価状況について
(排気筒基礎杭に関するコメント回答)

平成22年12月3日

東京電力

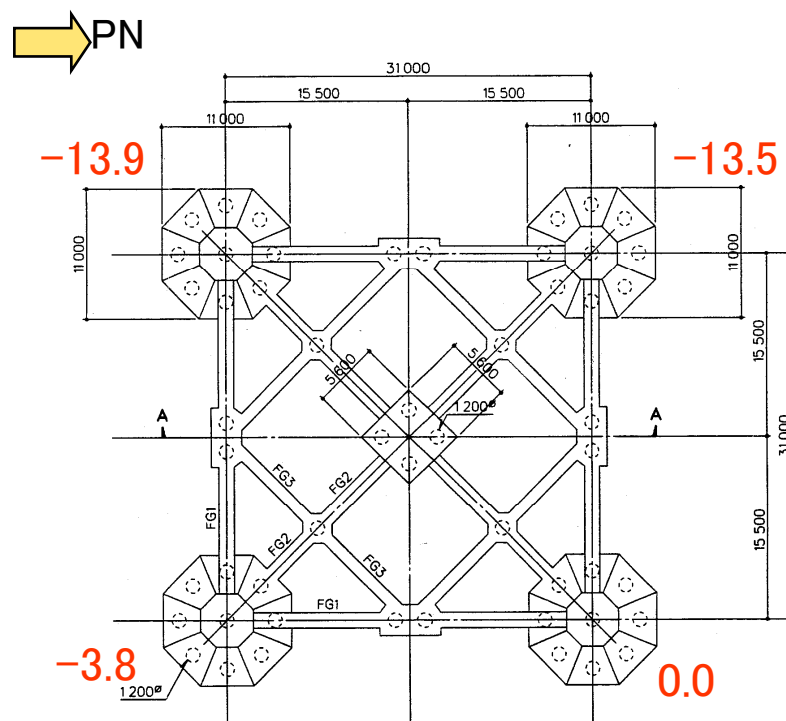
各フーチング基礎の沈下量(mm)
(北東部を基準としている)

- 排気筒基礎の最大傾斜量は約 $1 / 2200$ 、最大沈下量は 13.9mm であり、評価基準値（傾斜量： $1 / 300$ 未滿かつ沈下量： 50mm 未滿）を満足していることを確認した。

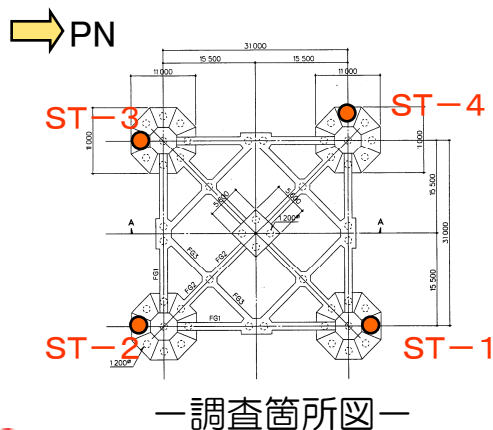
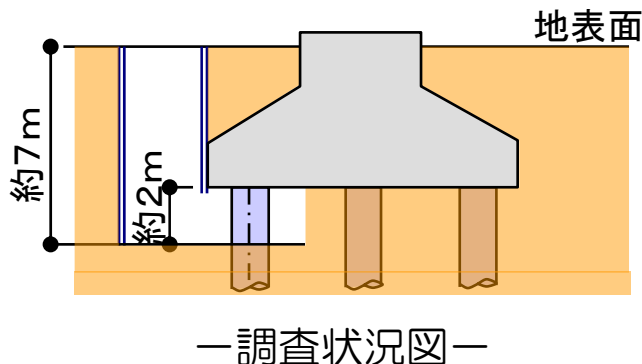
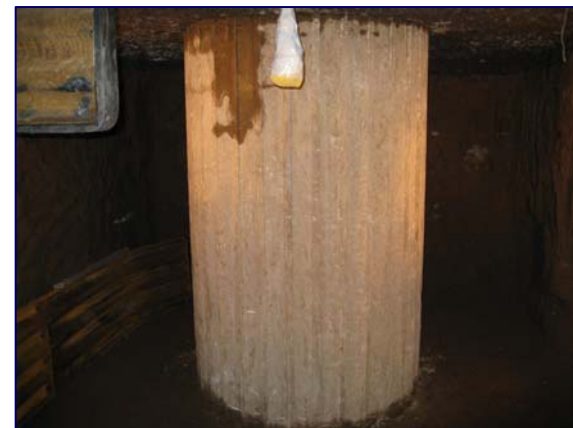
- 杭頭部において、ひび割れの発生は確認されたが、剥離・剥落および鉄筋が見えるひび割れは生じていないことが確認された。

調査箇所	最大ひび割れ幅 (mm)	最大ひび割れ長さ(m)	ひび割れ本数	杭頭部の剥離・剥落、鉄筋が見えるひび割れ
ST-1	0.25	1.6	6	なし
ST-2	0.80	3.5	8	なし
ST-3	2.00	2.5	8	なし
ST-4	1.00	2.3	6	なし

- 杭頭部に幅2.0mmのひび割れが確認された基礎杭については、損傷パターンにあてはめると、剥離・剥落による断面欠損がなく、支持性能への影響がないと考えられるため、損傷度Ⅱと判断した。
 - 杭頭部の点検を実施した以外の杭については、同程度の損傷が想定される。
 - 「点検・評価計画書」による評価では、損傷度Ⅱであるため、対策不要と判断した。
 - 「復旧技術指針」において損傷度Ⅲ以下の基礎杭における復旧の目的は「耐久性回復」である。したがって、念のため、基礎杭に対して、鉄筋腐食に対する耐久性確保の対策を以下のとおり実施した。
- ① 基礎杭については、杭基礎周辺の地盤改良により、杭周辺をアルカリ性の環境とし、鉄筋腐食に対する耐久性を確保した。
 - ② 点検により確認されたひび割れについては、念のためエポキシ樹脂注入等によるひび割れ補修を実施した。

- ① ひび割れ幅が0.2mmを超えるひび割れについては、エポキシ樹脂注入による補修を実施した。
 - ② ひび割れ幅が0.2mm以下のひび割れについては、エポキシ樹脂による表面補修を実施した。
- ひび割れが適切に補修されたことについては、記録または立会により確認している。

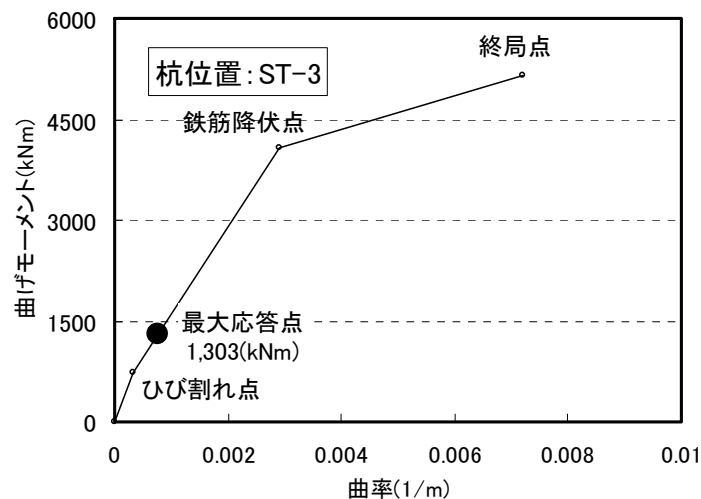
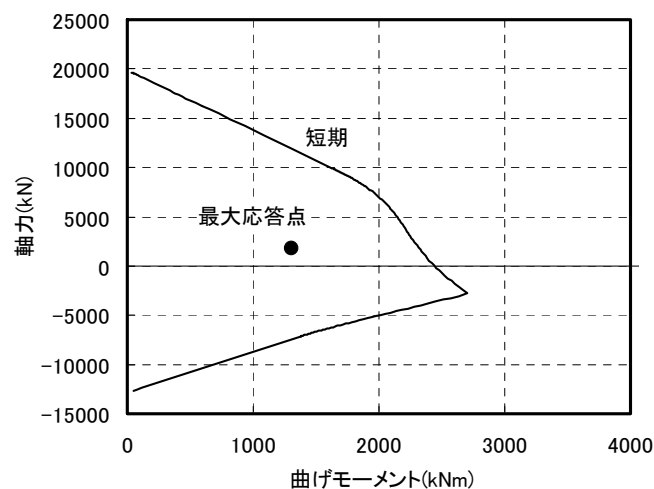
(b) 杭のN-M相関図と応答プロット点

杭頭にひび割れが確認された杭のうち、地震応答解析から求めた杭（ST-3）の応答曲げモーメントおよび応答軸力を曲げモーメント-曲率(M- ϕ)関係図と軸力-曲げモーメント相関図に応答点をプロットして下図に示す。

なお、他の位置の杭も同程度の応答結果であることを確認している。

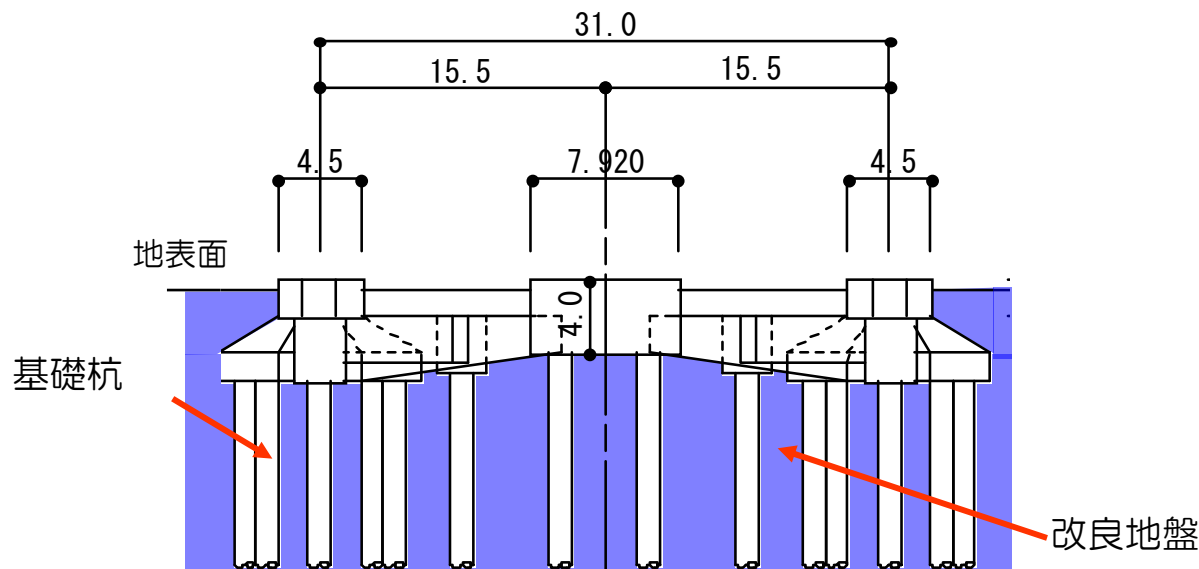
—基礎杭周辺地盤改良状況図—

- 3号機排気筒については、耐震性向上のため、基礎杭周辺をセメント系固化剤によって地盤改良を実施している。
- 改良地盤の物性はアルカリ性を示す。（同一の施工方法で実施した1/2号機排気筒の改良地盤では、pH11.2程度である）
- 以上のことから、基礎杭は、改良地盤のアルカリ環境下にあることから、鉄筋腐食に対する耐久性が確保される。
