柏崎刈羽原子力発電所 1・6・7号機点検状況報告

平成20年5月16日

東京電力株式会社

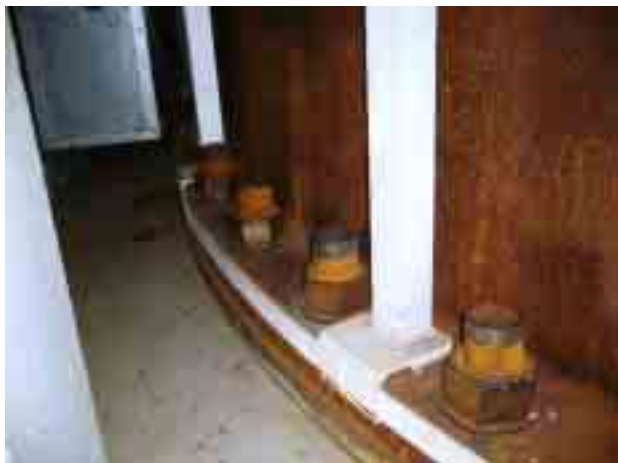
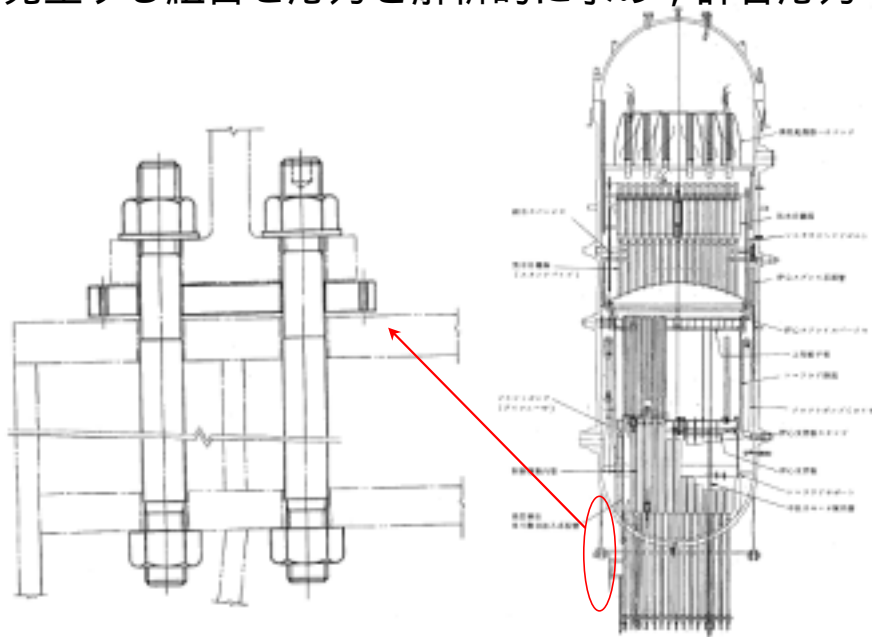
原子炉压力容器基礎ボルト外観図

- 目視点検及び緩み確認を実施し，異常のないことを確認。
- 基礎ボルトの打診試験を計画中。

- 原子炉压力容器基礎ボルトに発生する組合せ応力を解析的に求め，許容応力値未満であることを確認。

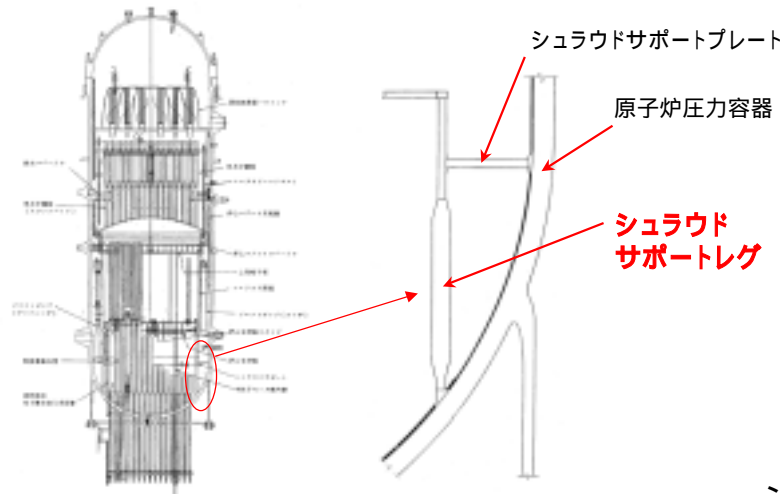
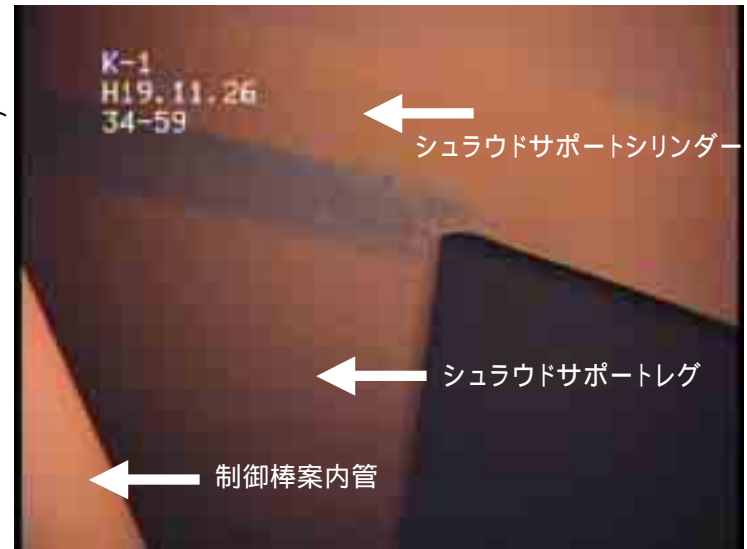
シュラウドサポートレグを炉心側から目視点検する様子

- 水中カメラによる目視点検を実施し，異常のないことを確認。

- シュラウドサポートレグに発生する軸圧縮応力を解析的に求め，許容応力値未満であることを確認。

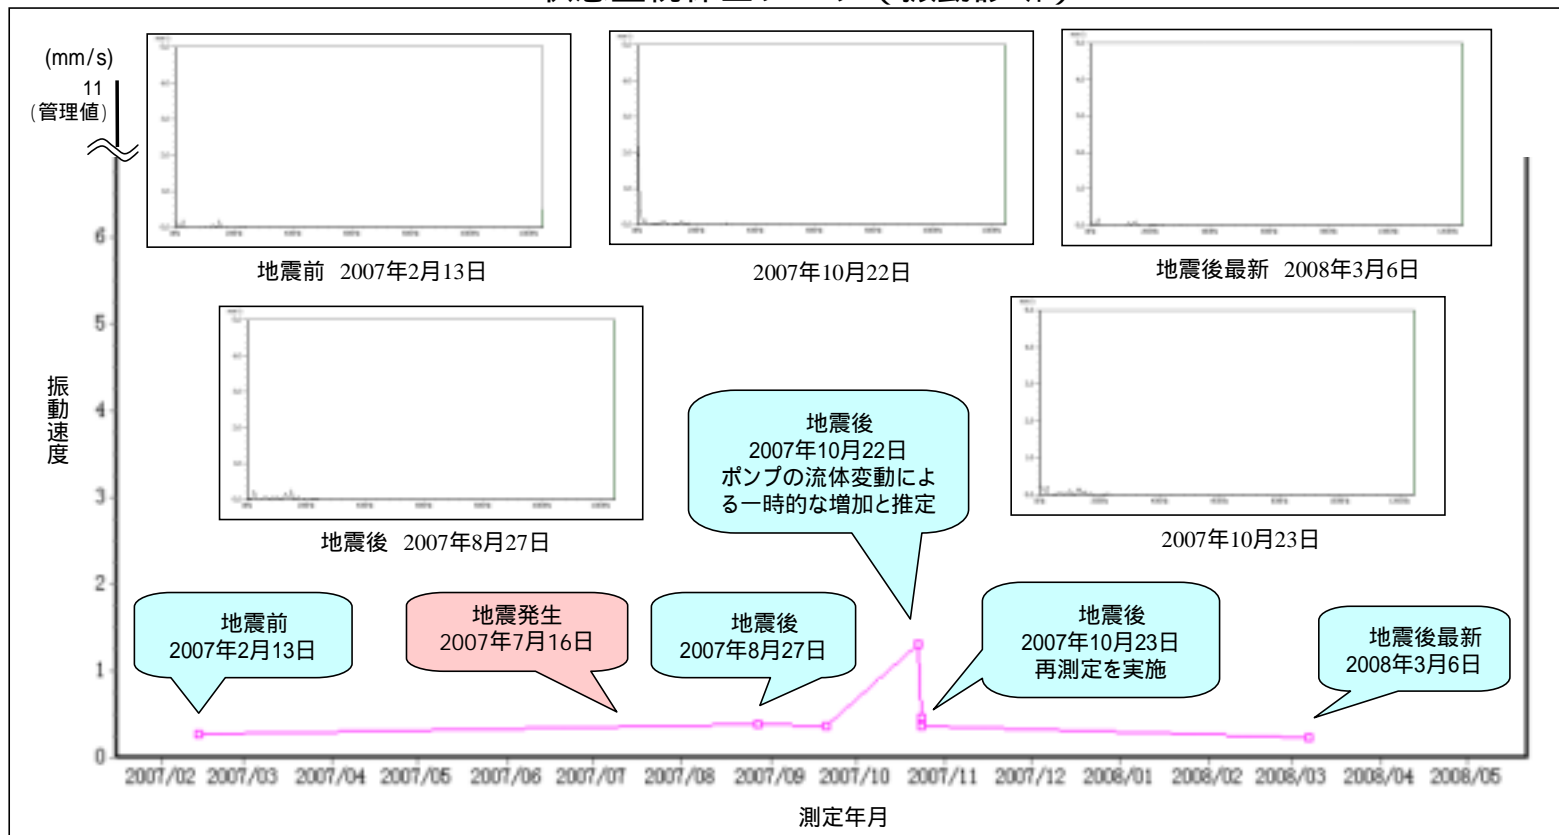
振動値・周波数とも地震発生前後に顕著な変化は認められない。地震後の振動値に一時的な変化が見られたが、管理値と比べても低く、損傷と推定される傾向ではない。

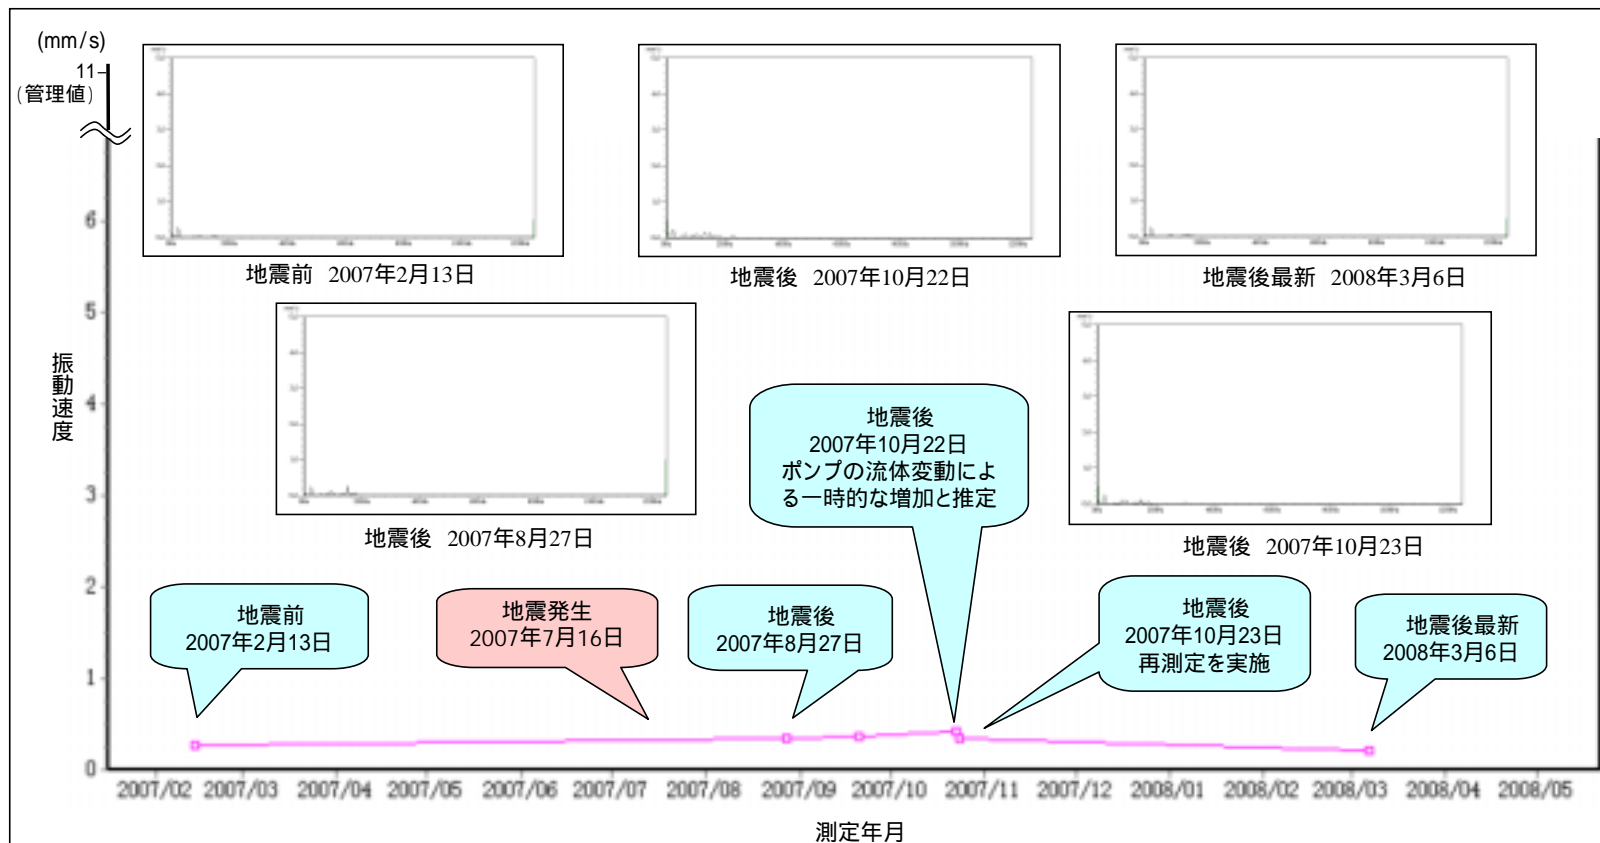
測定箇所 1号機 残留熱除去系ポンプ(B)ポンプ側(水平方向:吐出配管直角方向)

振動値・周波数とも地震発生前後に顕著な変化は認められない。

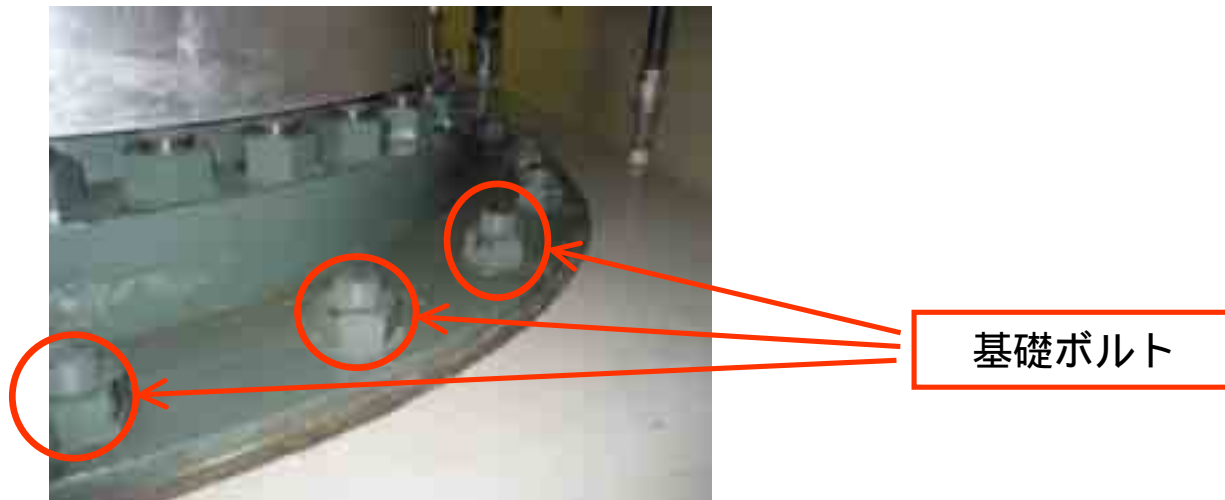
RHRポンプ基礎部外観

RHRポンプの基礎ボルトに発生する引張応力を解析的に求め、許容応力値未満であることを確認した。またRHRポンプの動的機能維持についても確認を行い、動的機能が維持されることを確認した。

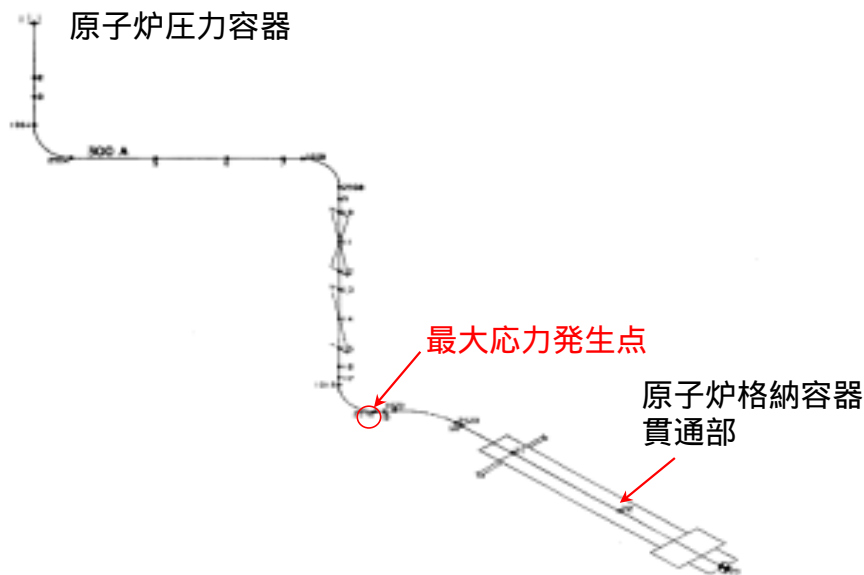
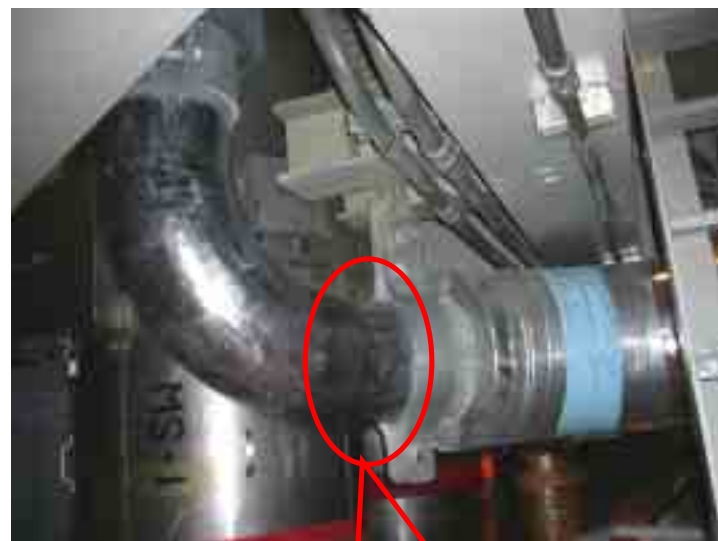
残留熱除去系配管外観

- 配管の目視点検を実施中であり、現時点において異常なし。
- 最大応力発生部を対象に浸透探傷試験（ P T ）超音波探傷試験（ U T ）を実施し異常なし。
- 配管の残りの部位について目視点検を継続して実施。
- 漏洩確認（基本点検）を今後実施

残留熱除去系配管低圧注入ライン、エルボ部に発生する一次応力を解析的に求め、許容応力値以下であることを確認した。

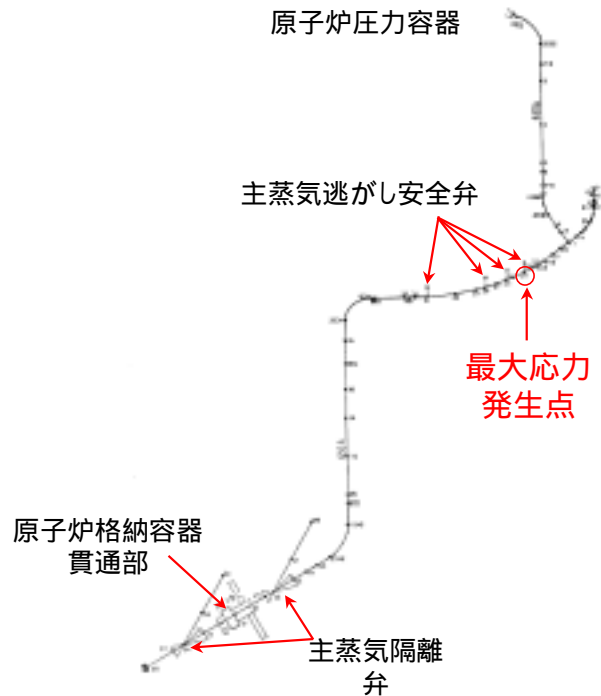
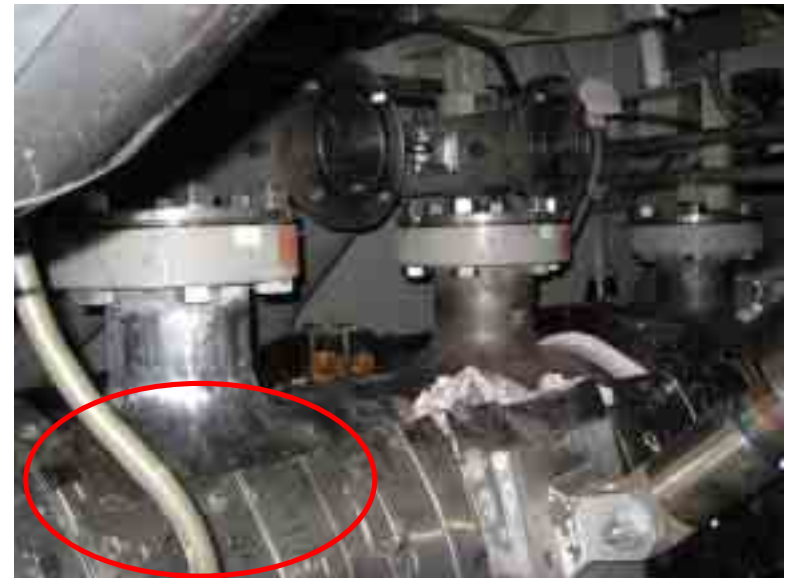
主蒸気系配管外観

- 配管の目視点検を実施中であり、現時点において異常なし。
- 最大応力発生部を対象に浸透探傷試験（PT）超音波探傷試験（UT）を実施し異常なし。
- 配管の残りの部位について目視点検を継続して実施。
- 漏洩確認（基本点検）を今後実施

主蒸気系配管から分岐している主蒸気逃がし安全弁用管台近傍において発生する一次応力を解析的に求め、許容応力値以下であることを確認した。

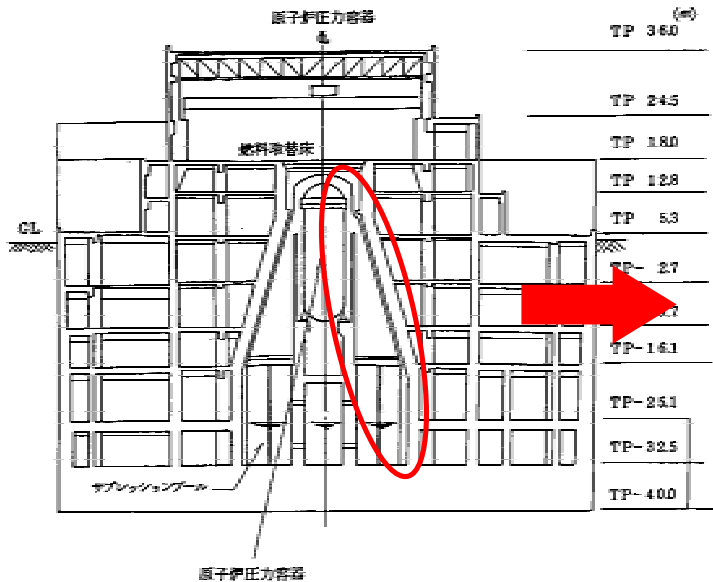
- 原子炉格納容器の内側より目視点検を実施し、異常のないことを確認。

- 原子炉圧力容器に発生する一次応力を解析的に求め、許容応力値未満であることを確認。

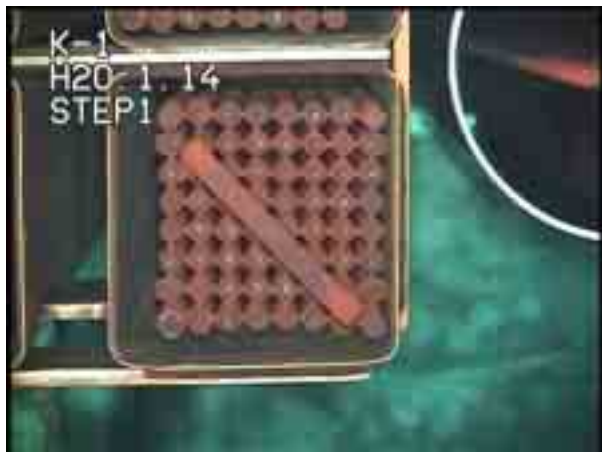
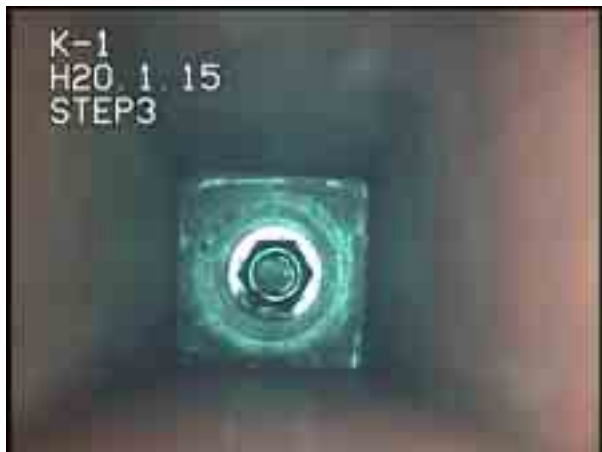
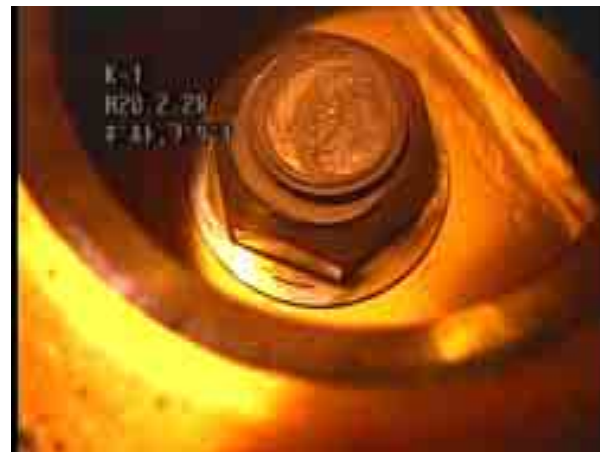
水中カメラにて全てのラック上面を確認し、変形等異常の無いことを確認（写真左上）

全てのラックの空セル内については地震により異物が入り込んでいないことを確認（写真左下）

地震に対し厳しい条件のラックの代表として、使用済み燃料が満貯蔵されているラックについて、最外周のボルトについて緩みが無いことを目視及びレンチを用いて手回しによる締め付けが出来ないことで確認（写真右下）

上記確認において異常は認められなかった。

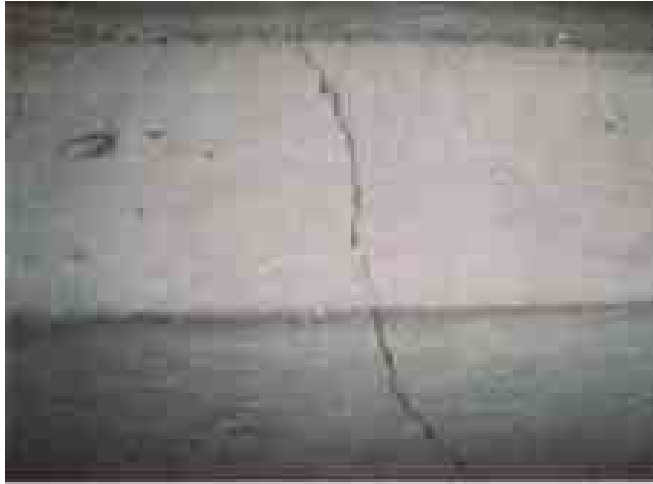
基礎部等のひび割れ
(前側基礎部例)

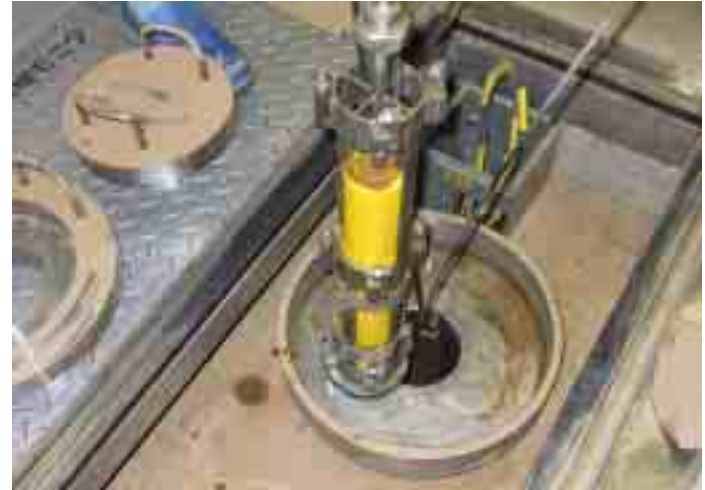
水没等の外的要因

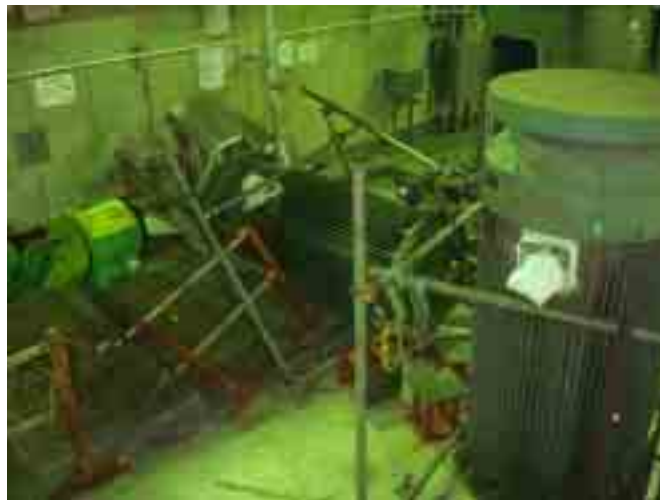
機器、仮置資材類の位置ずれ

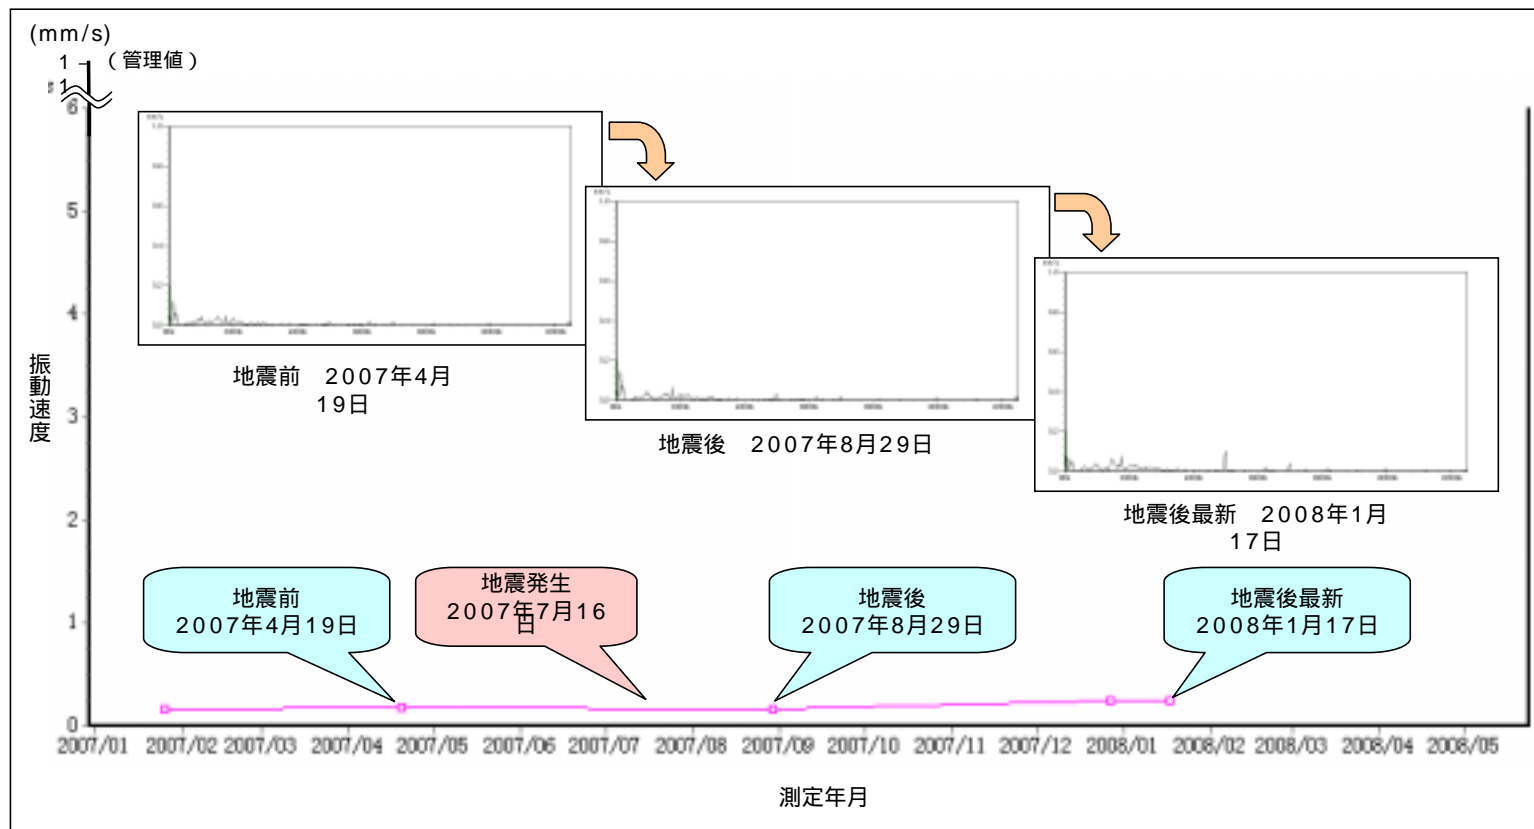
補足：測定箇所 6号機 残留熱除去系ポンプ（A）ポンプ側（水平方向：吐出配管方向）

振動値・周波数とも地震発生前後に顕著な変化は認められない。

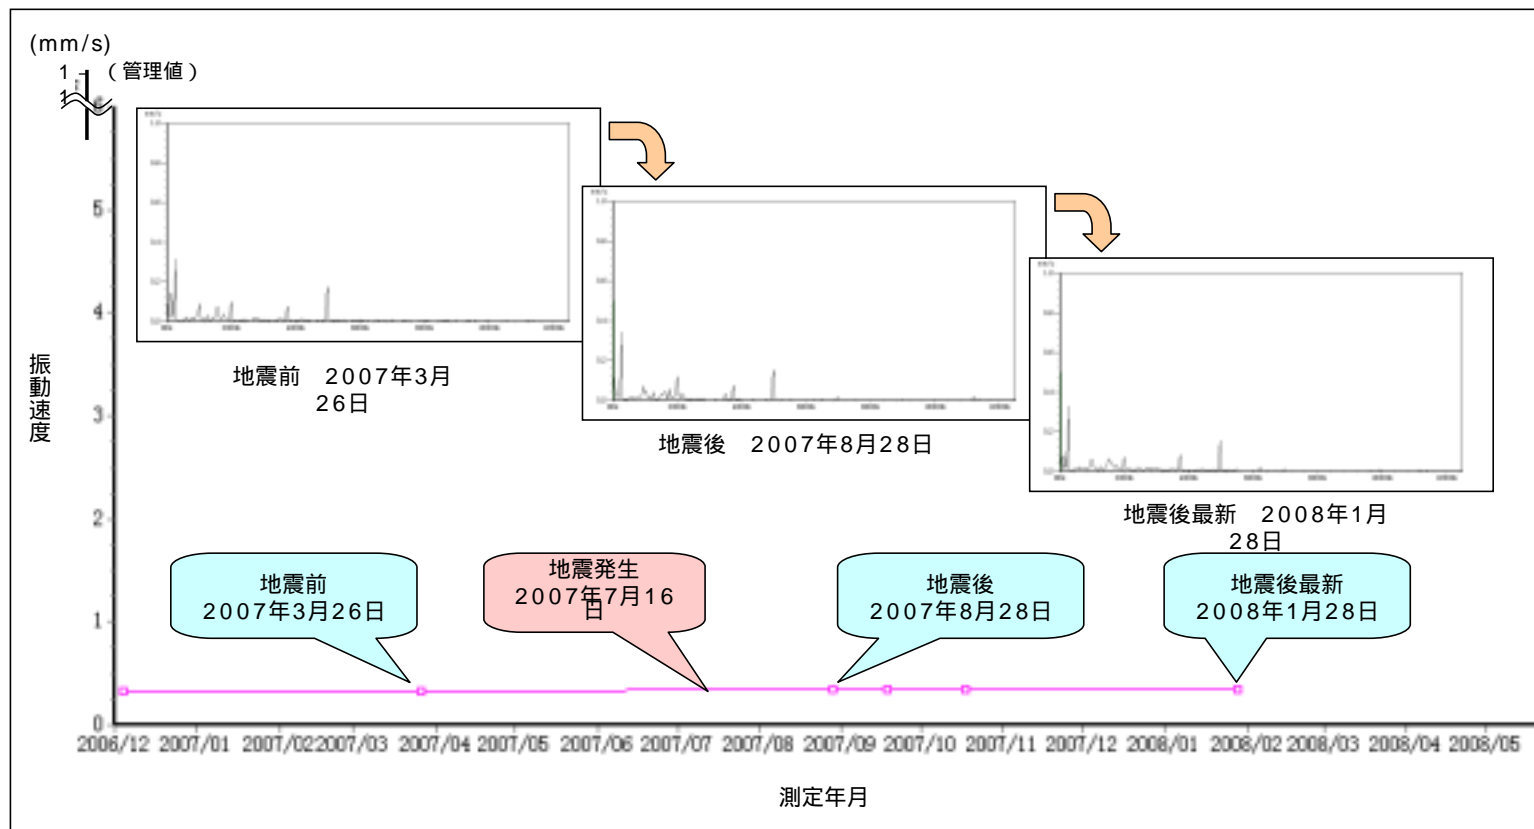
振動値・周波数とも地震発生前後に顕著な変化は認められない。

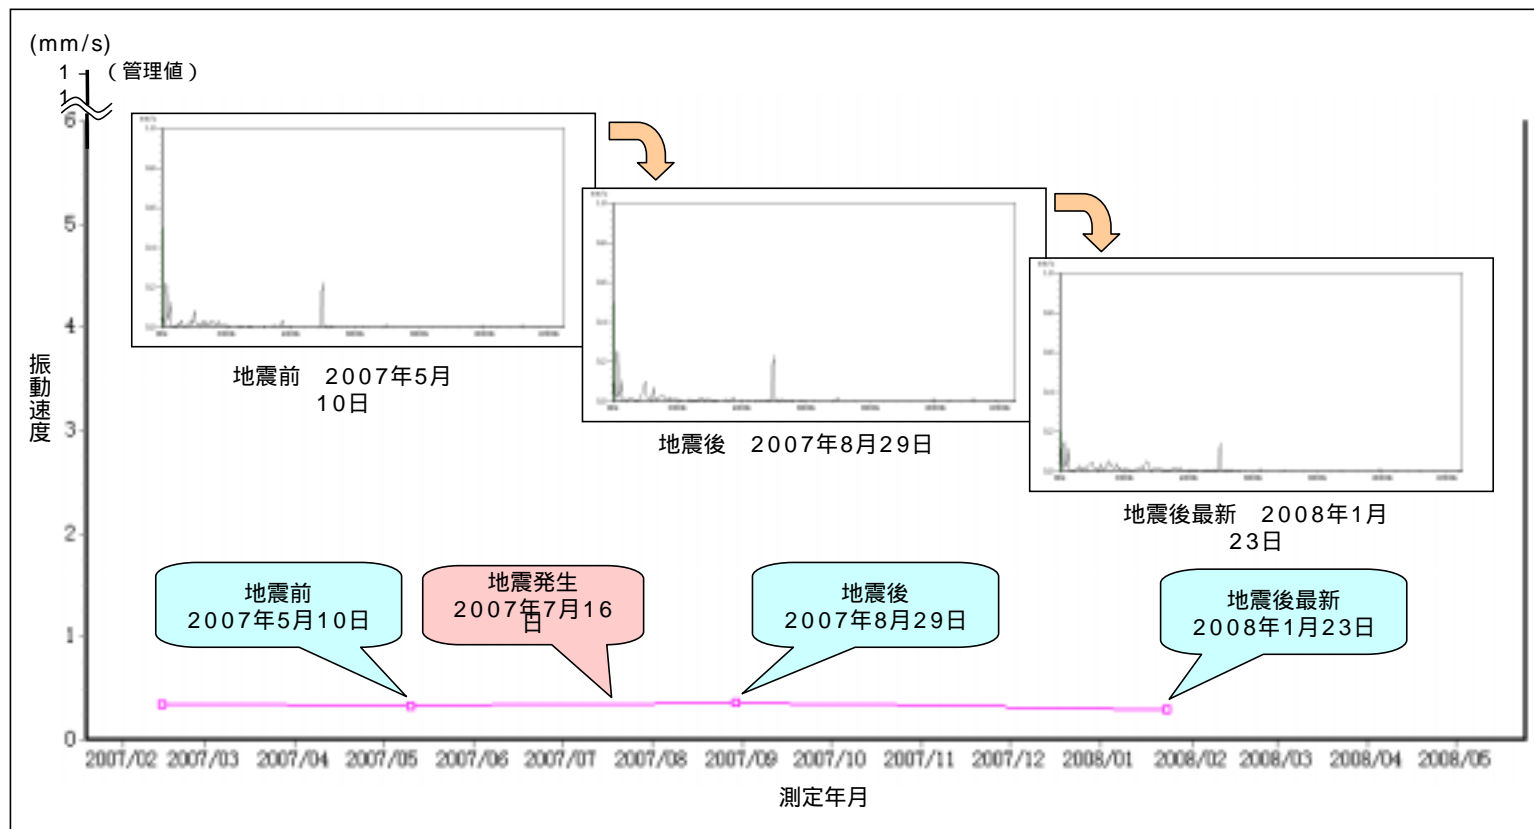
振動値・周波数とも地震発生前後に顕著な変化は認められない。

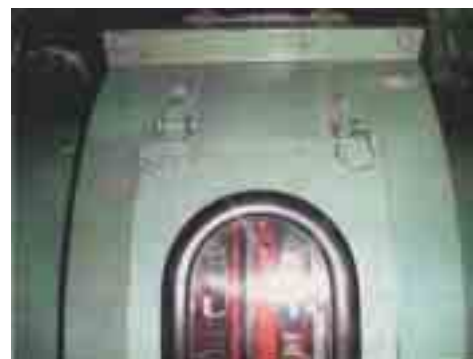
ディーゼル発電機（A）ブラシカバー用ホルダー損傷

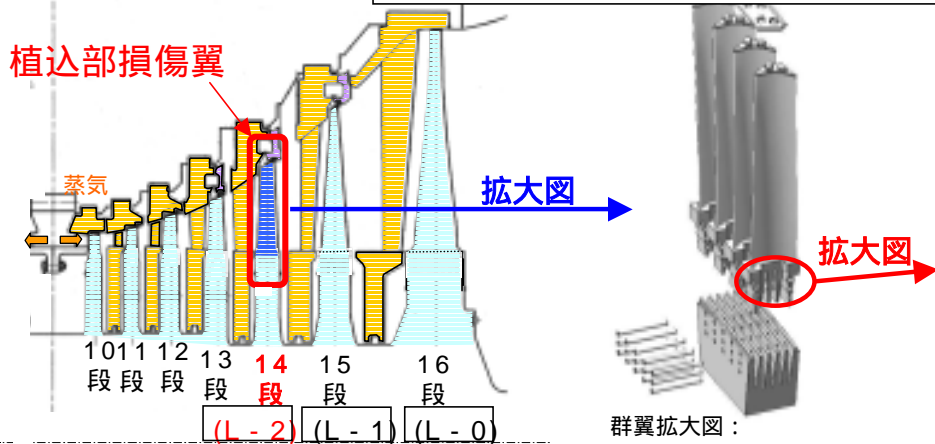
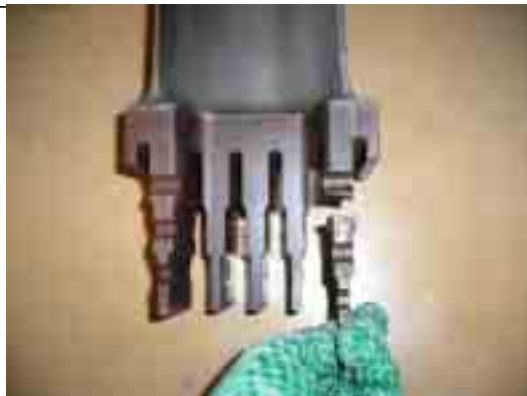
他の低圧タービン第 1 4 段フォーク部にも
損傷及び指示模様が見られた。

写真：車室B タービン側第14段80枚目折損部

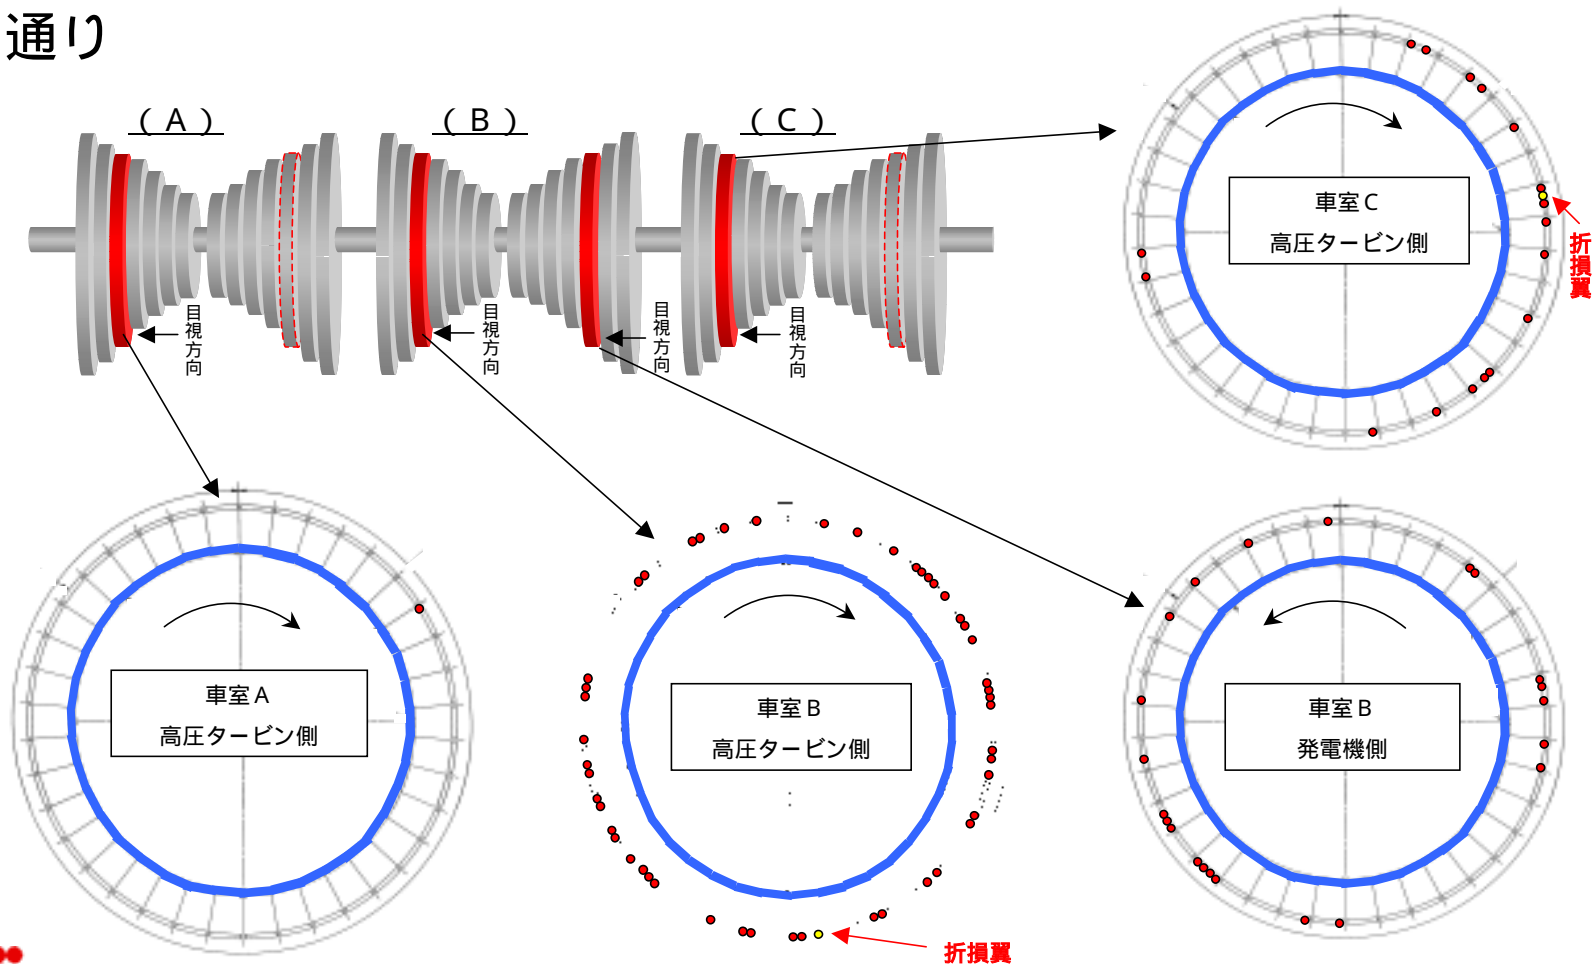
各車室の第 1 4 段翼フォーク部の損傷分布は以下の通り

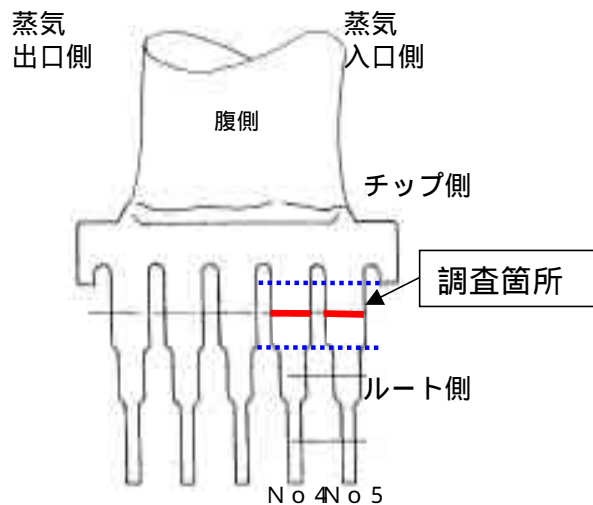
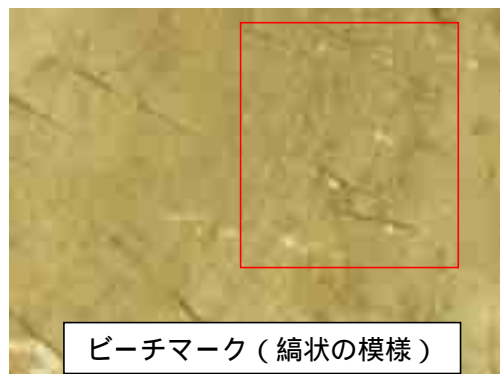
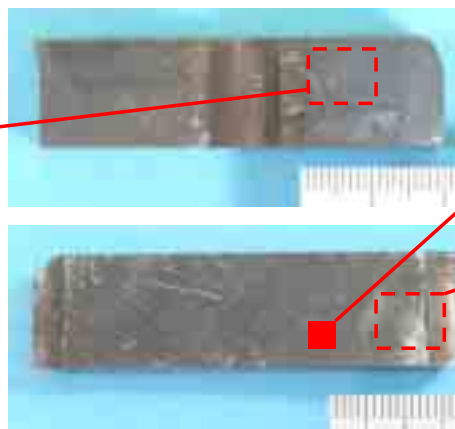
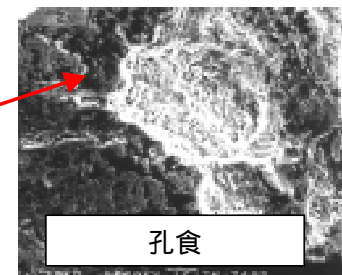
金属調査実施項目	調査結果
・ 外観調査	・ ビーチマークを確認
・ 破面SEM観察	・ 孔食状の形態を確認 ・ ストライエーション状模様を確認
・ EPMAによる成分分析	・ 異常な腐食生成物は確認されていない。
・ 機械試験	・ 異常なし
・ 化学成分調査	・ 異常なし

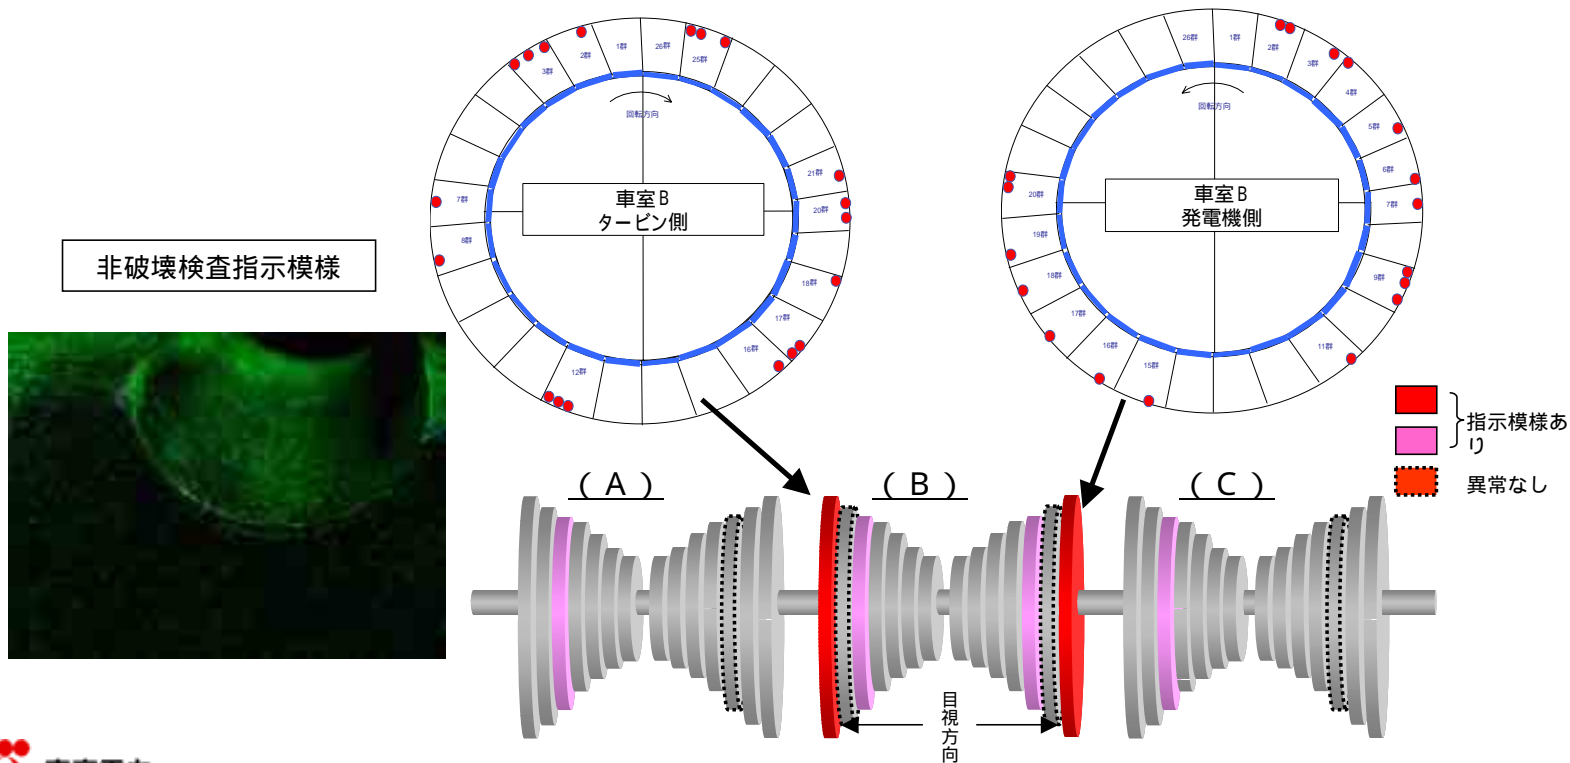
低圧タービン各車室の第 1 4 段フォーク部に損傷が見られたため、低圧タービン (B) 第 1 6 段及び第 1 5 段についても非破壊検査を実施した。その結果、第 1 6 段に指示模様 (3 7 箇所) が確認された。また、第 1 5 段 (探傷可能な範囲のフォーク部) については指示模様が確認されなかった。

- ・ 今後の実機の点検について
 - ・ 7号機の低圧タービン（A）（C）第15段、第16段動翼フォーク部の点検
（平成20年5月下旬～）
 - ・ 6号機の低圧タービン（A）（B）（C）第14段動翼フォーク部の点検
（平成20年5月下旬～）
 - ・ 6号機の低圧タービン（B）第15段、第16段動翼フォーク部の点検
（平成20年6月上旬～）
- ・ 復旧方策については、今後、要因に応じた対策を実施する。

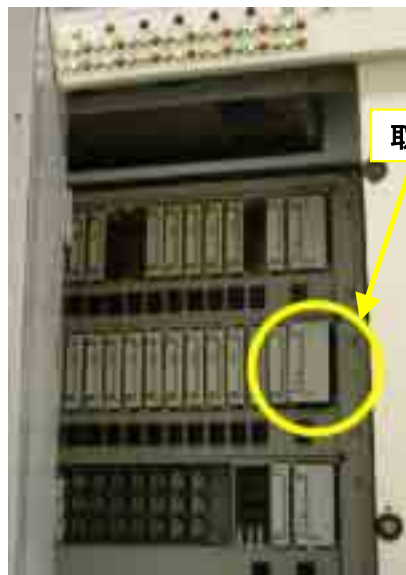
平均出力領域モニタ制御盤

4号機の平均出力領域モニタ*1の制御盤内部を点検していたところ、電源装置の1つが、正規の位置から取り出し方向に約3cmずれていることを確認した。

取り出し方向に約3cmのずれ

- 1．当該電源装置を正規の位置に戻し、正常に作動することを確認した。
- 2．他号機の制御盤に同様の事象が発生していないことを確認した。

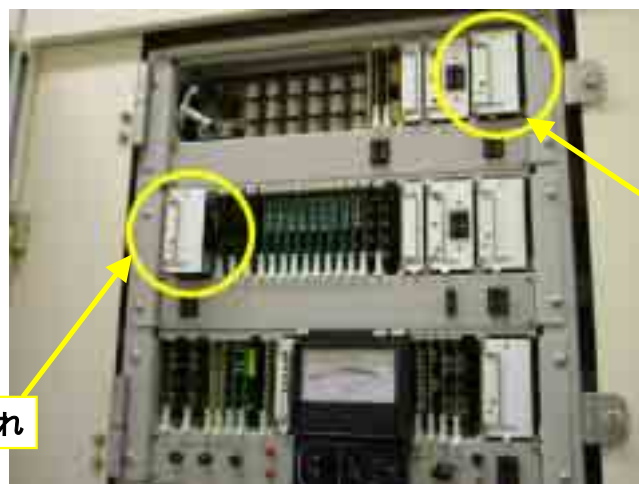
制御棒引抜監視装置制御盤

また、制御棒引抜監視装置^{* 2}の制御盤内部も点検したところ、同様に2つの電源装置が、正規の位置から取り出し方向に約1～3.5cmずれていることを確認した。

取り出し方向に約1cmのずれ

取り出し方向に約3.5cmのずれ
