柏崎刈羽原子力発電所 1・5・6・7号機点検状況報告

平成20年7月14日

東京電力

今回の報告対象

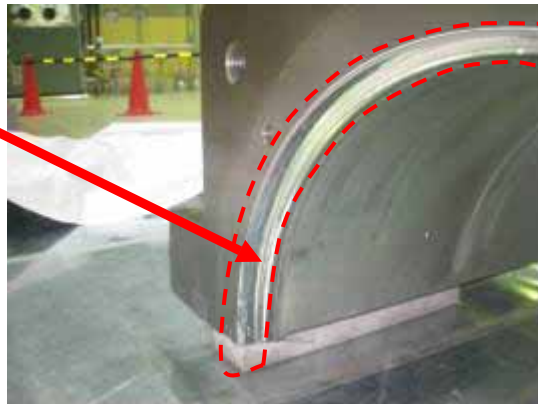
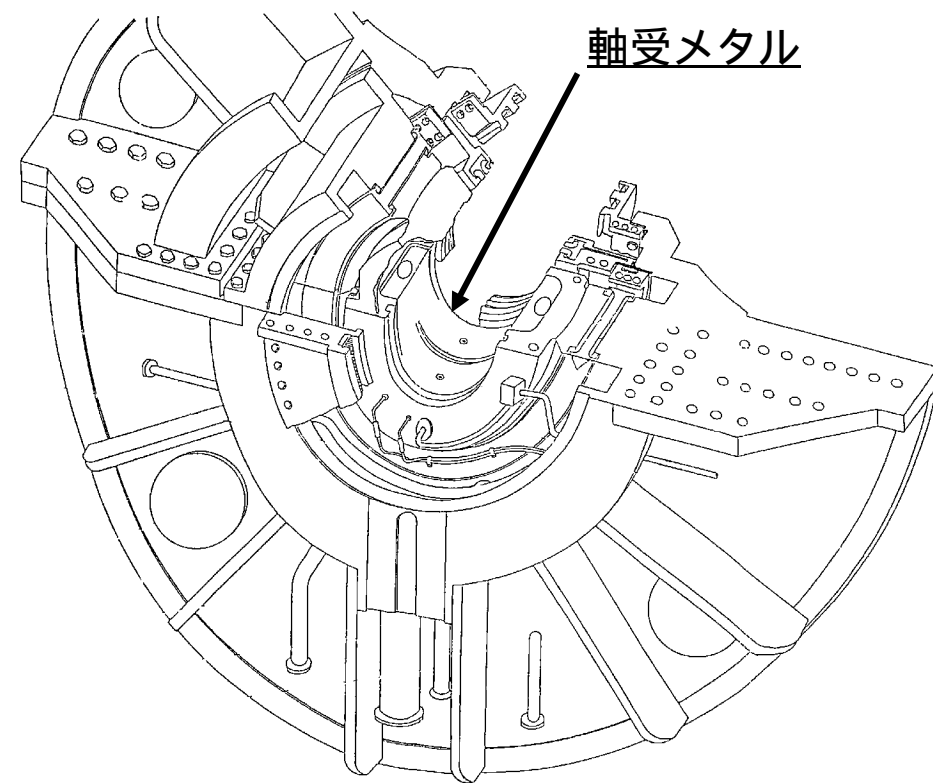
軸受メタル
端部の損傷

- 1号機は定期検査中であり、タービン - 発電機間のカップリングは切り離されており、軸方向に支持されていなかったため、回転子が軸方向に大きく移動したことが確認された。

() 軸受メタルの損傷

事象：地震の影響により、回転子が軸方向に大きく移動したため、回転子の凸部が軸受メタル端部と衝突し、メタルが損傷。

対策：メタルを更新する予定。

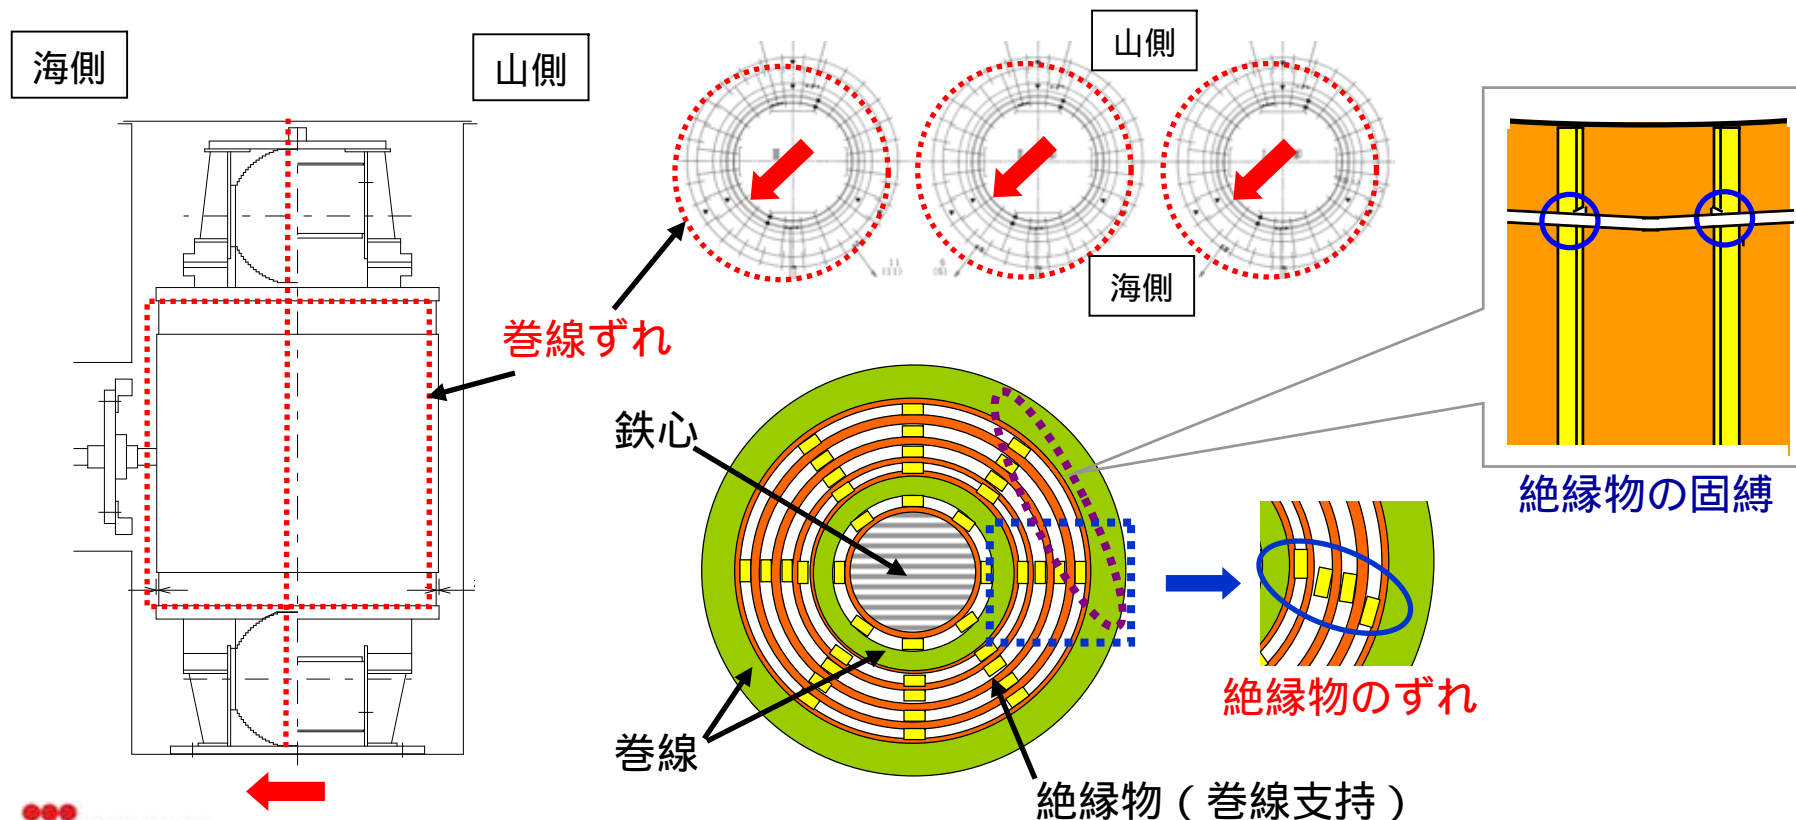
地震の影響により、

- 巻線のずれ（最大15mm）
- 巻線内絶縁物のずれ
が確認された。

（原因）地震時の振動により絶縁物がずれ、巻線の支持力が低下したことにより、巻線にずれが発生したものと推定。
（対策）巻線内絶縁物の固縛を追加することにより支持力を維持。

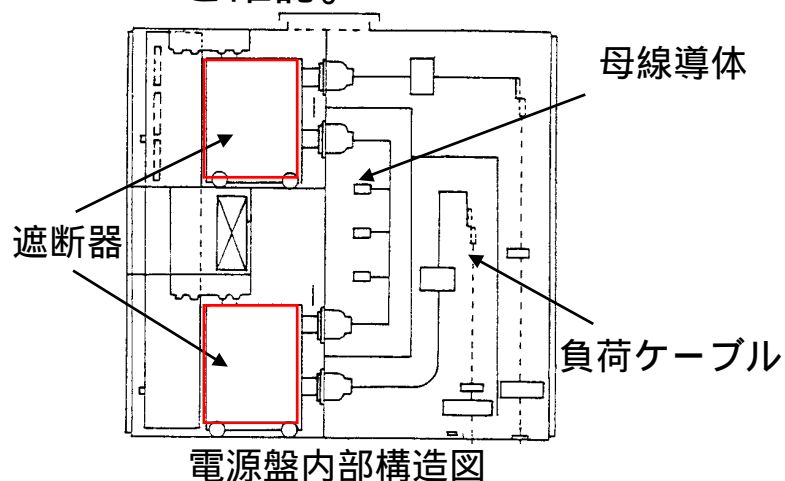
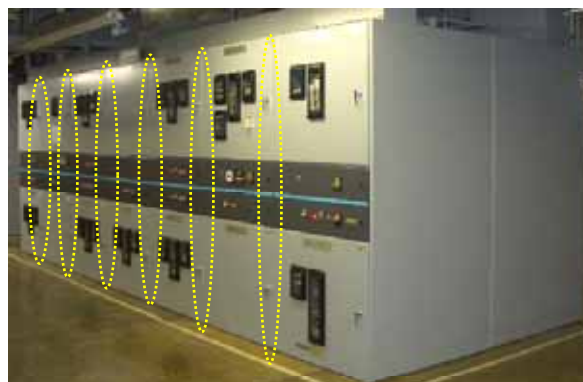
- 目視点検を実施し、**盤連結ボルトにずれた痕跡・緩みを確認。**
- 遮断器の動作確認および絶縁抵抗測定等の機能確認を実施し、異常のないことを確認。

ボルトのずれによる塗膜のはがれを確認

- ・ ボルトの締め付け確認を実施し、緩みのないことを確認。
- ・ 全てのボルトの合いマークにずれがないことを確認。

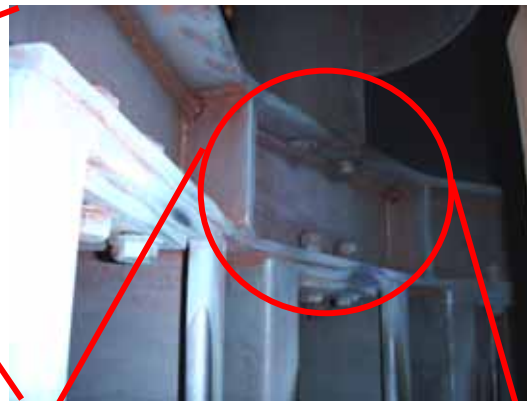
結合部外観

事象：地震により電極部が揺れ、給電部（S相）と結合しているボルト4本のうち1本折損しているのを確認した。

対策：給電部を結合しているボルト12本交換を実施
(R相、S相、T相 各4本)

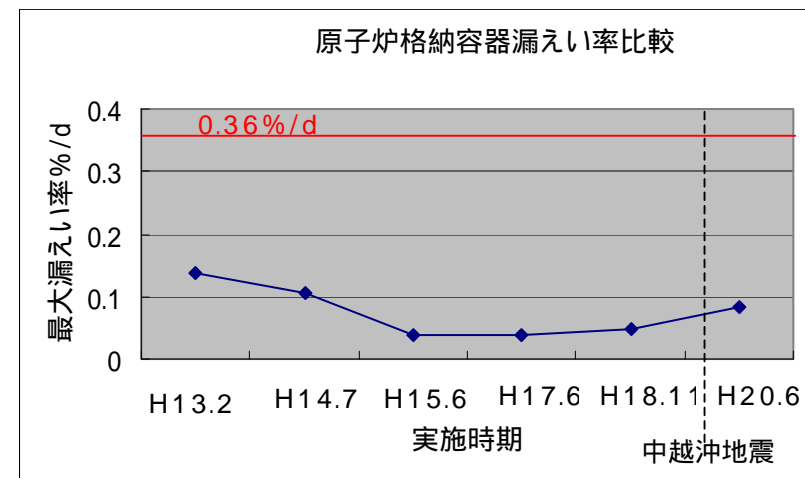
最大漏えい率 0.083% / d
(判定基準 : 0.36% / d)

参考として、地震前に実施した「原子炉格納容器漏えい率検査」時の最大漏えい率と比較を右図に示す。

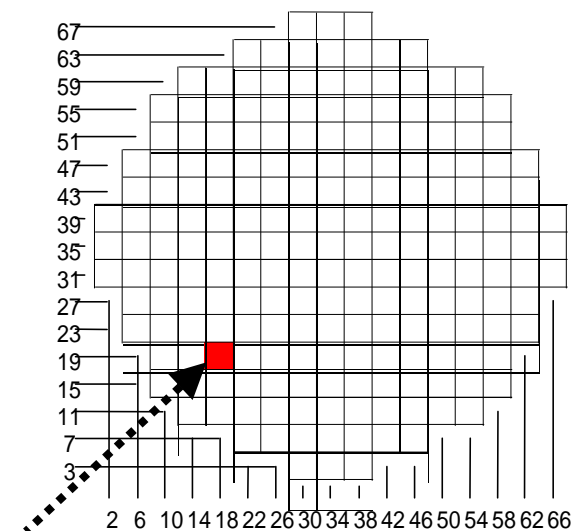
18-19当該位置

平成20年6月2日より、制御棒駆動機構（全205体）の地震後の健全性確認として作動試験を実施していたところ、平成20年6月27日に 1 体の制御棒駆動機構が制御棒と結合していないことが確認された。

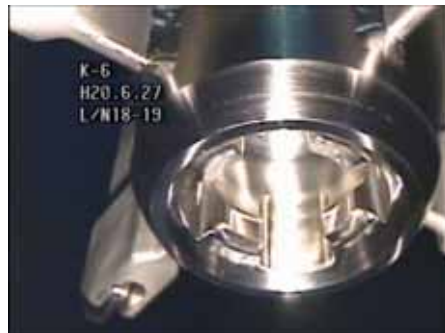
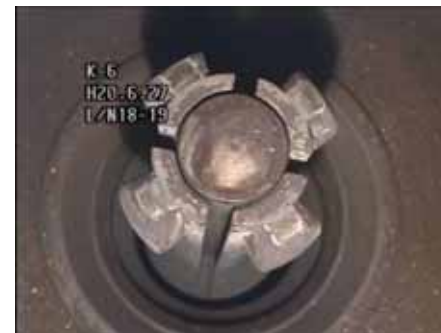
事象確認後、水中カメラにより制御棒及び制御棒駆動機構の結合部の目視点検を実施した結果、損傷がないことを確認した。

本事象は、新潟県中越沖地震との関連性はないものとする。
