柏崎刈羽原子力発電所7号機 ウエルライナーの損傷について

平成20年7月14日

東京電力

ボートサンプル元素分析（追加調査）

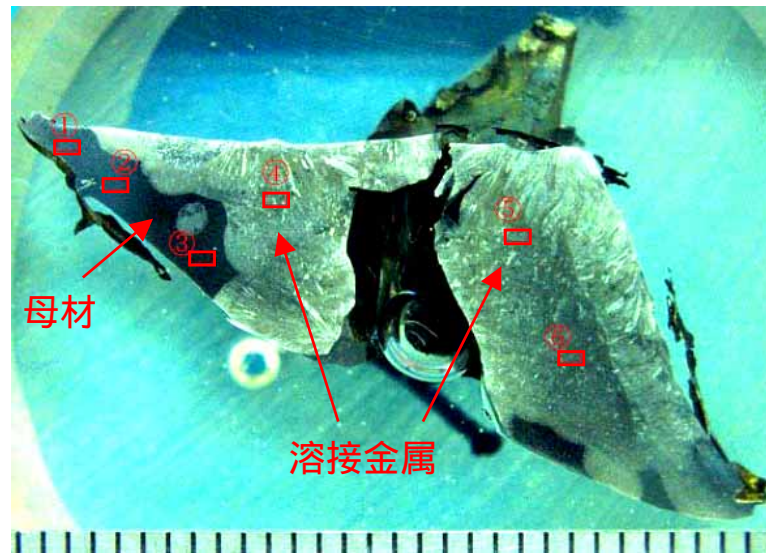
R 1 ボートサンプル測定結果

対象箇所	測定位置	Fe	Cr	Ni	Mn	Si	Mo
母材	JIS仕様	-	18.00-20.00	8.00-10.50	2.00	1.00	-
	ミルシート	-	18.33	8.21	0.83	0.42	-
	測定位置	71.64	17.26	9.03	1.72	0.35	未検出
	測定位置	72.30	16.39	9.25	1.77	0.29	未検出
	測定位置	71.25	16.87	9.90	1.48	0.49	未検出
溶接金属	JIS仕様	-	19.5-22.0	9.0-11.0	1.0-2.5	0.65	-
	測定位置	68.69	18.10	10.74	2.07	0.41	未検出
	測定位置	66.85	19.28	11.35	1.81	0.70	未検出
	測定位置	69.10	18.52	9.98	2.04	0.36	未検出

■R1のボートサンプルの元素分析結果

- 母材部については、Crの分析値がJISの規格値から若干低い値となっているが、全体的な成分割合から「SUS304」と推定される。
- 溶接金属部も母材同様Crの分析値が若干低い値となっているが、測定誤差範囲と考えられ、「Y308L」と推定される。

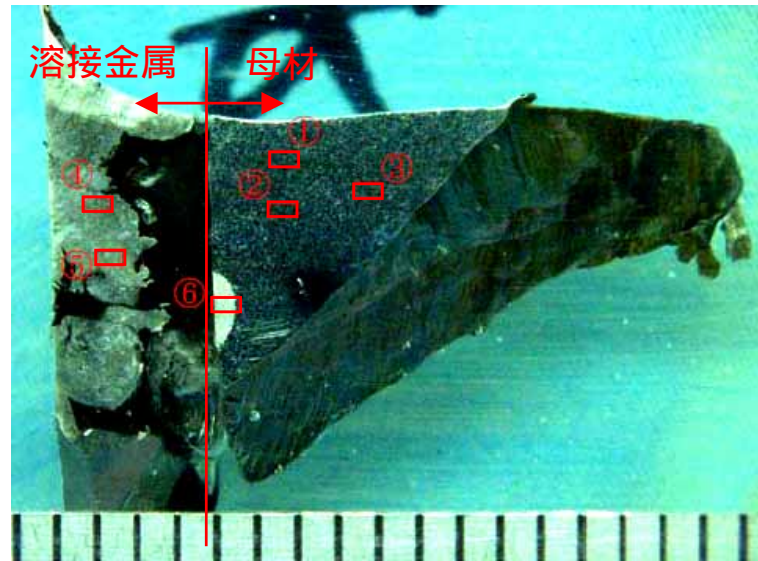
R 5 ボートサンプル測定結果

対象箇所	測定位置	Fe	Cr	Ni	Mn	Si	Mo
母材	JIS仕様	-	18.00-20.00	8.00-10.50	2.00	1.00	-
	ミルシート	-	18.33	8.21	0.83	0.42	-
	測定位置	71.32	18.14	9.28	1.20	0.05	未検出
	測定位置	70.46	18.33	9.38	1.13	0.70	未検出
	測定位置	71.25	18.06	9.02	1.25	0.43	未検出
溶接金属	JIS仕様	-	19.5-22.0	9.0-11.0	1.0-2.5	0.65	-
	測定位置	58.03	21.36	17.14	3.08	0.40	未検出
	測定位置	58.84	21.95	15.75	3.00	0.46	未検出
	測定位置	66.73	18.45	11.44	2.96	0.42	未検出

■R5のボートサンプルの元素分析結果

- 母材部についてはJISの規格の範囲内に入っており、ミルシート値とも大きな相違はなく「SUS304」と考えられる。
- 溶接金属部についてはMn及びNiの成分値が高めの値となっているが測定誤差範囲と考えられ、「Y308L」と推定される。

Niの成分は少し高めではあるが、溶接用ステンレス鋼溶加棒において、今回のNiの分析値に最も近いJISの鋼種は、JIS「溶接用ステンレス鋼溶加棒及びソリッドワイヤ」における「Y317」であるが、この鋼材はMoを含んでおり、当該分析結果と異なる。今回の結果からは、「Y308L」が最も近い鋼種である。
