『前回サブWGにおける委員コメントに対する回答』
基礎ボルトの
非破壊検査（UT）結果について

平成20年8月6日
東京電力株式会社

柏崎刈羽原子力発電所7号機 メカニカルスナツバの点検結果について

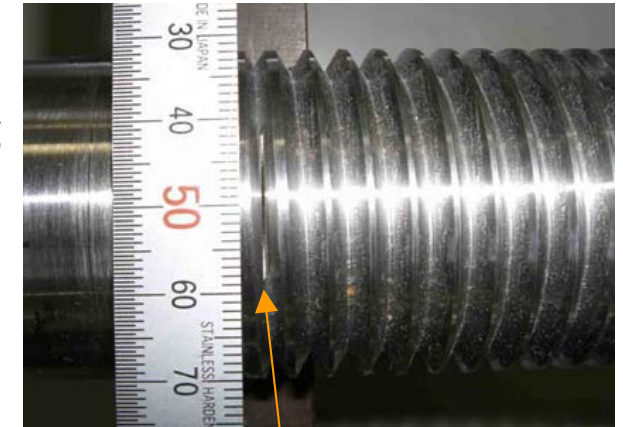
深さ1.6mmの欠陥

段付タイプ（形状エコーが発生）

段なしタイプ

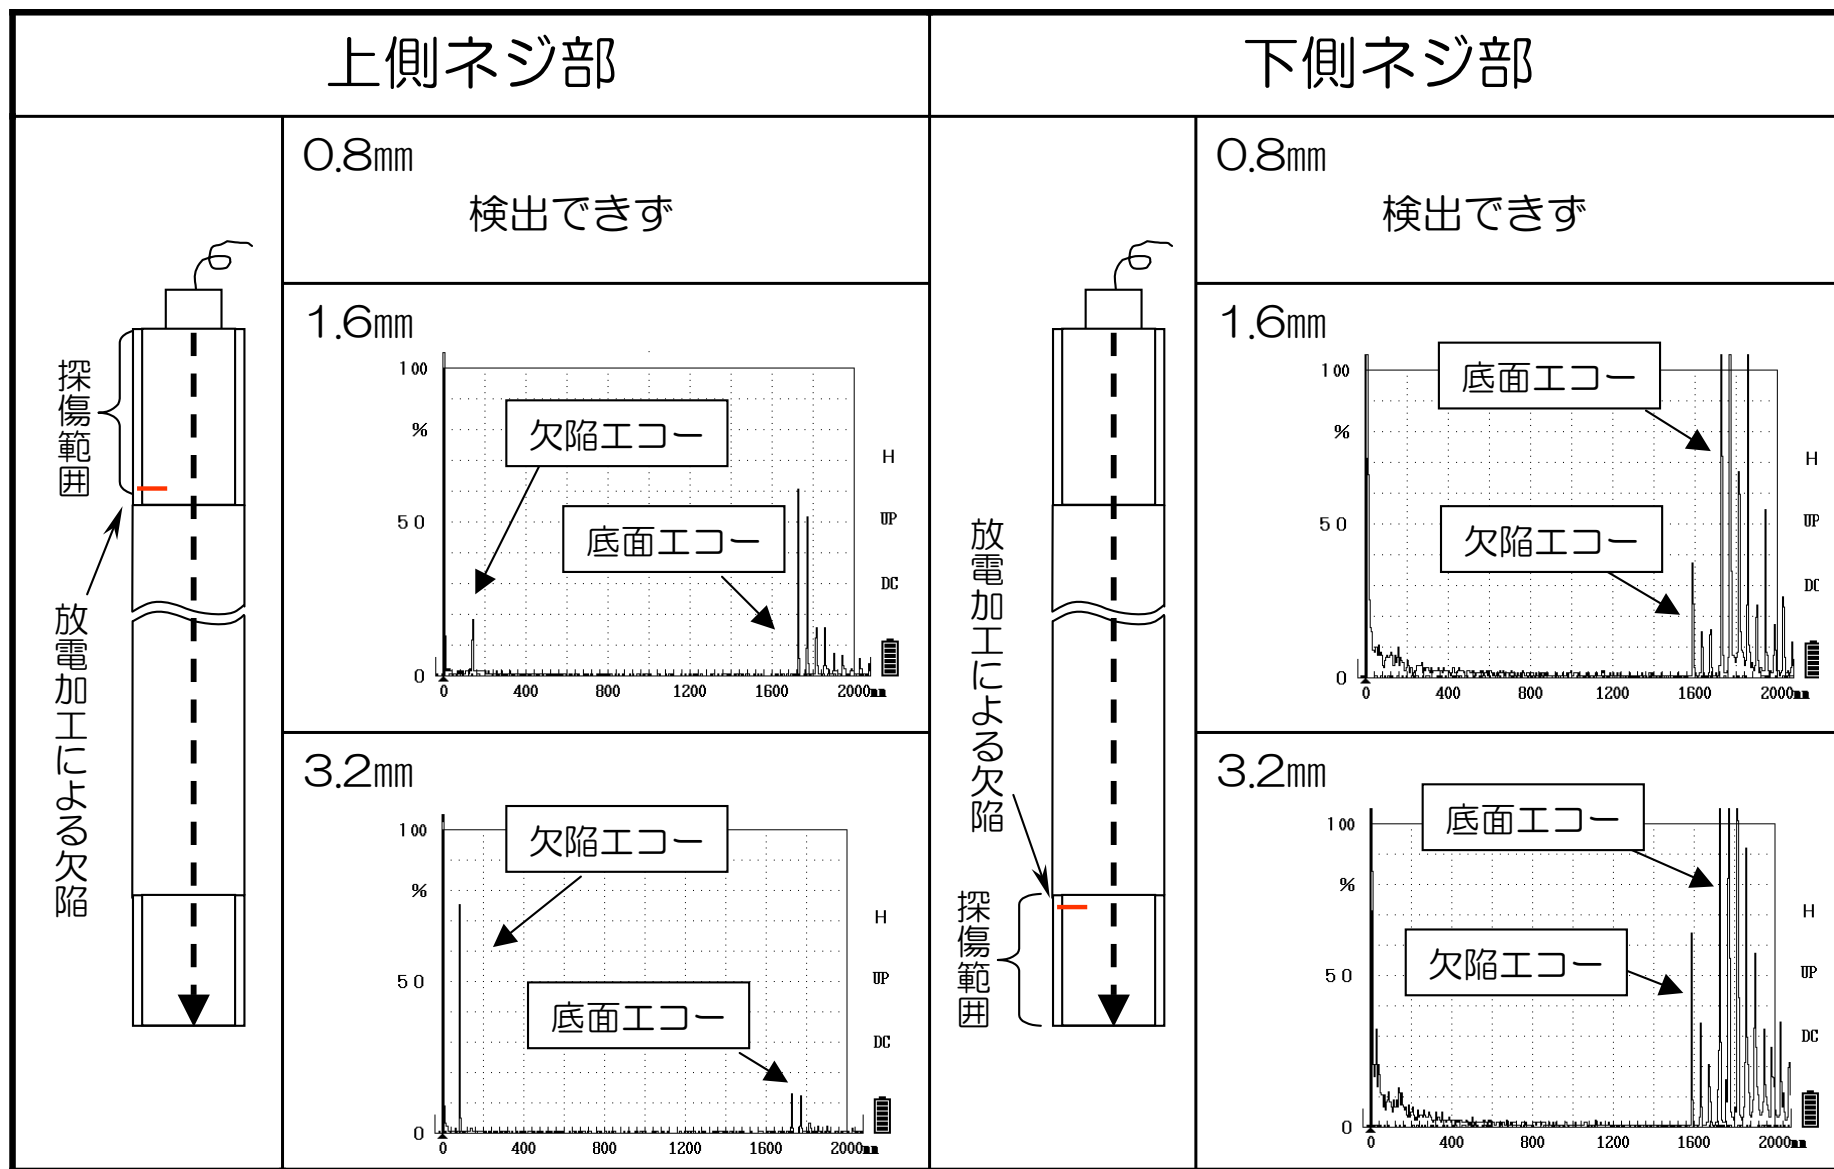
非常用ディーゼル発電設備発電機基礎ボルト モックアップ材の測定例

検出性の確認（モックアップ試験結果）

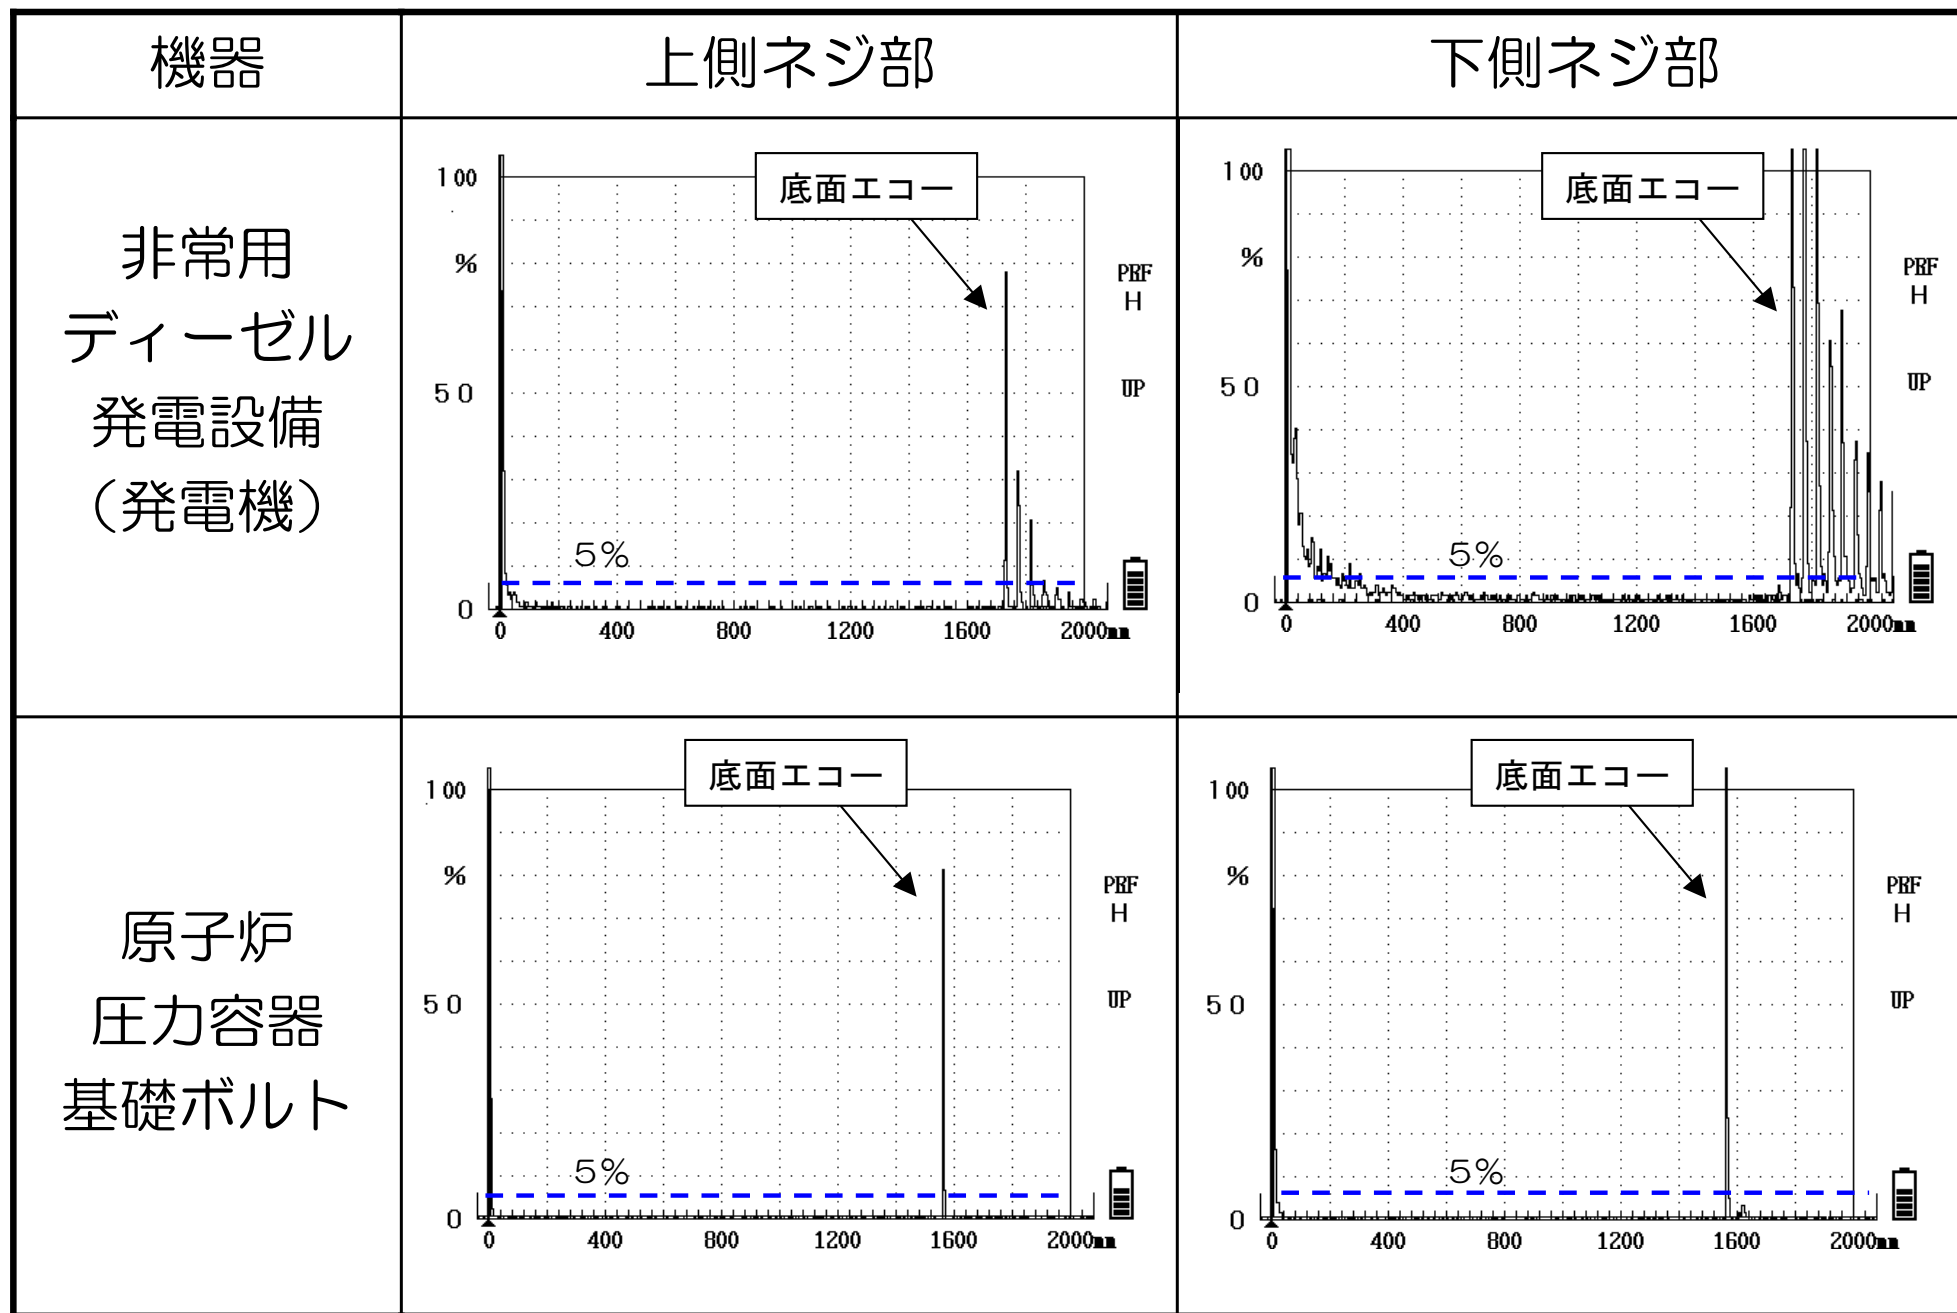
実施結果（測定結果の例）

機器	追加点検対象 基礎ボルト員数	結果
原子炉補機冷却水系 サージタンク（A号機）	2本 （全数：20本）	有意なエコーは認めず
ほう酸水注入系 貯蔵タンク	2本 （全数：20本）	有意なエコーは認めず
非常用ディーゼル発電設備発 電機（A号機）	2本 （全数：14本）	有意なエコーは認めず
原子炉圧力容器 基礎ボルト	12本 （全数：120本）	有意なエコーは認めず
残留熱除去系 熱交換器（A号機）	2本 （全数：8本）	有意なエコーは認めず

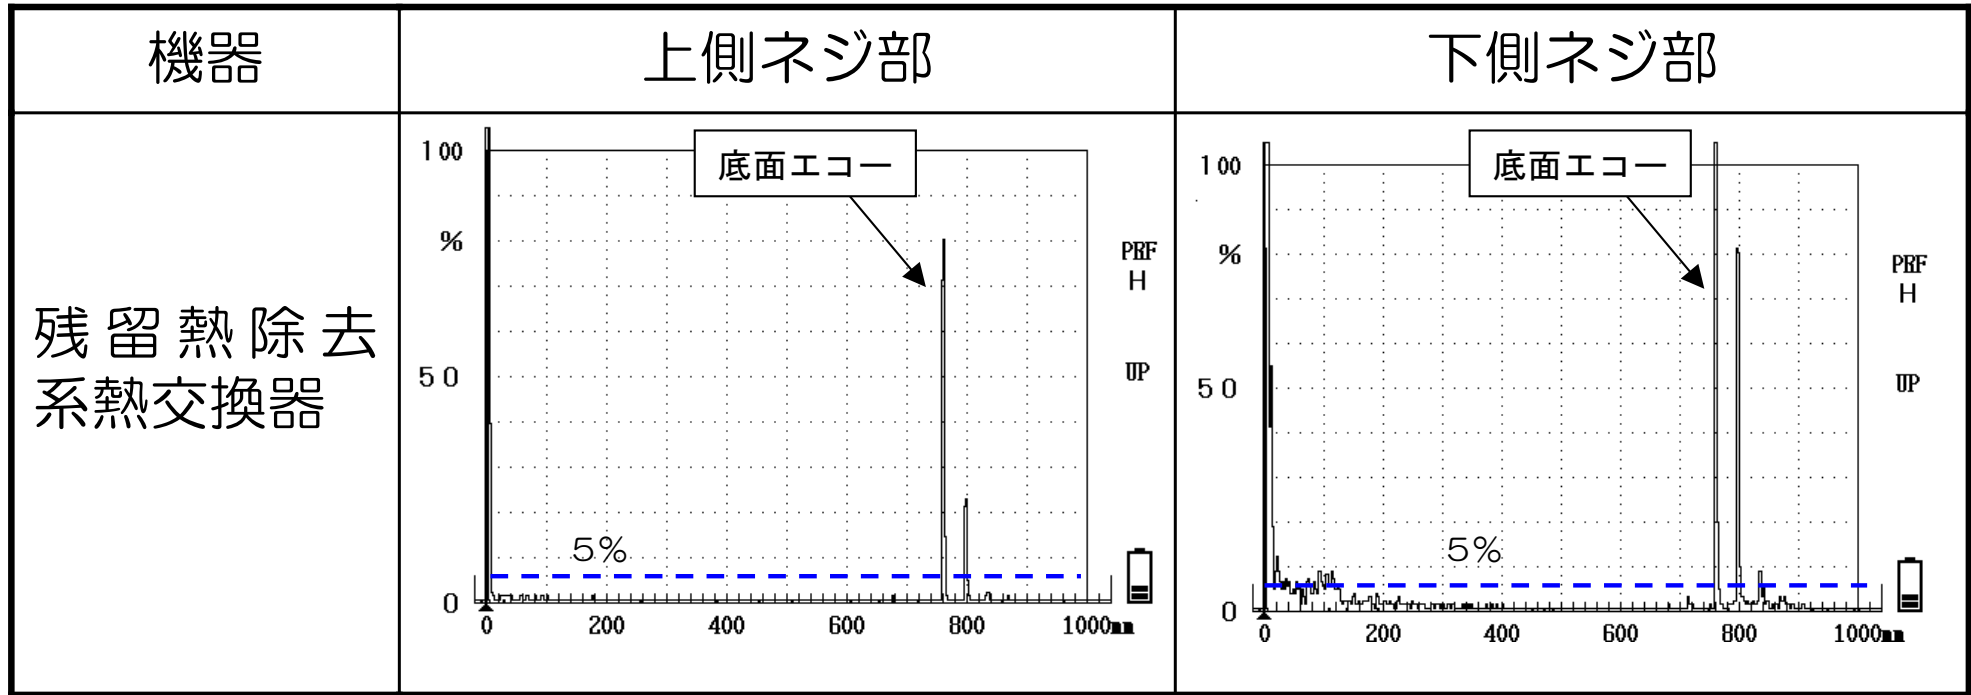
実施結果（測定結果の例）

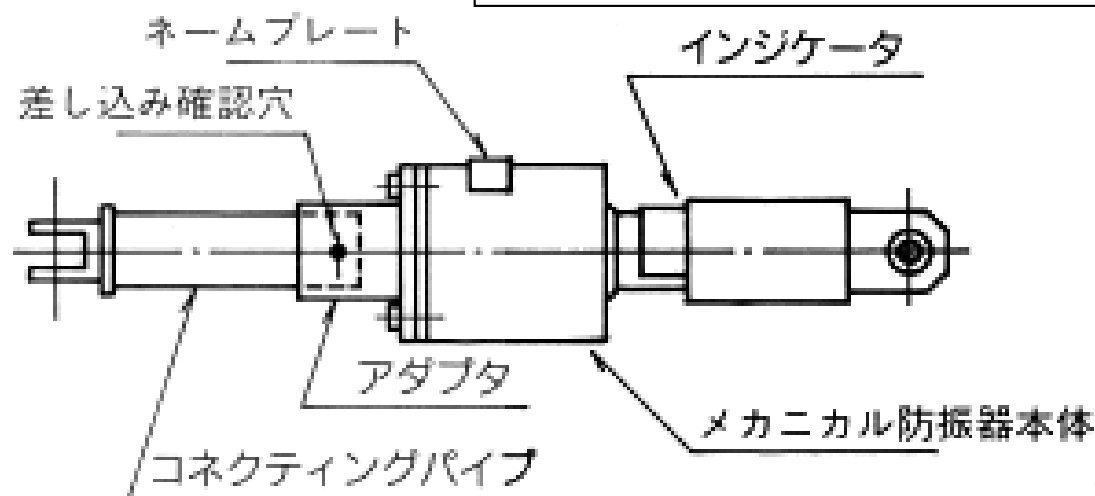
- 外観目視点検の結果、メカニカルスナッパ全数において変形やインジケータの位置の有意なずれが無いことを確認した。
- 柏崎刈羽7号機の原子炉建屋、タービン建屋に使用されているメカニカルスナッパ216台の内、サンプルとして20台を選定し低速走行試験を実施した結果、走行抵抗の増大等の異常は見受けられなかった。
- 以上のことから、メカニカルスナッパの機能上の問題は無いと考えられる。
