柏崎刈羽原子力発電所7号機  
新潟県中越沖地震後の設備健全性に係る  
点検・評価に関する報告書（概要版）  
（機器レベルの点検・評価報告）

平成20年8月27日

東京電力

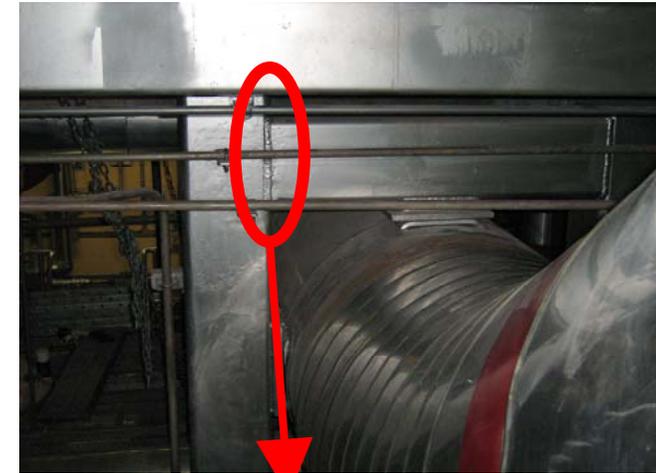
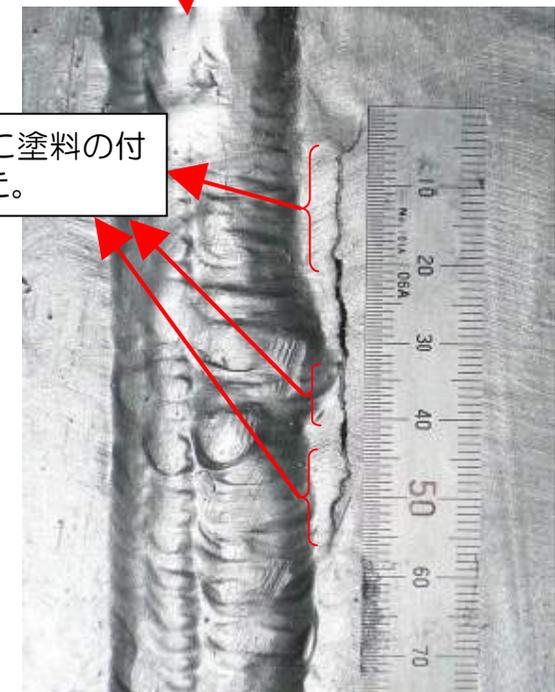
## ●主蒸気配管系架構レストレイントのひび

- ・ 事象：主蒸気配管系の架構レストレイントにひび割れを確認
- ・ 評価：ひび開口部に塗料が付着していること、配管反力による荷重方向と、ひびの発生位置が一致していないことから、地震影響ではなく溶接割れであると推定

なお、ひびの先端には進展した形跡がないことから、構造強度に問題が生じる状況ではなかったものと考えられる

ひびの開口部に塗料の付着が確認された。

- ・ 対策：今後サポートの補修を実施

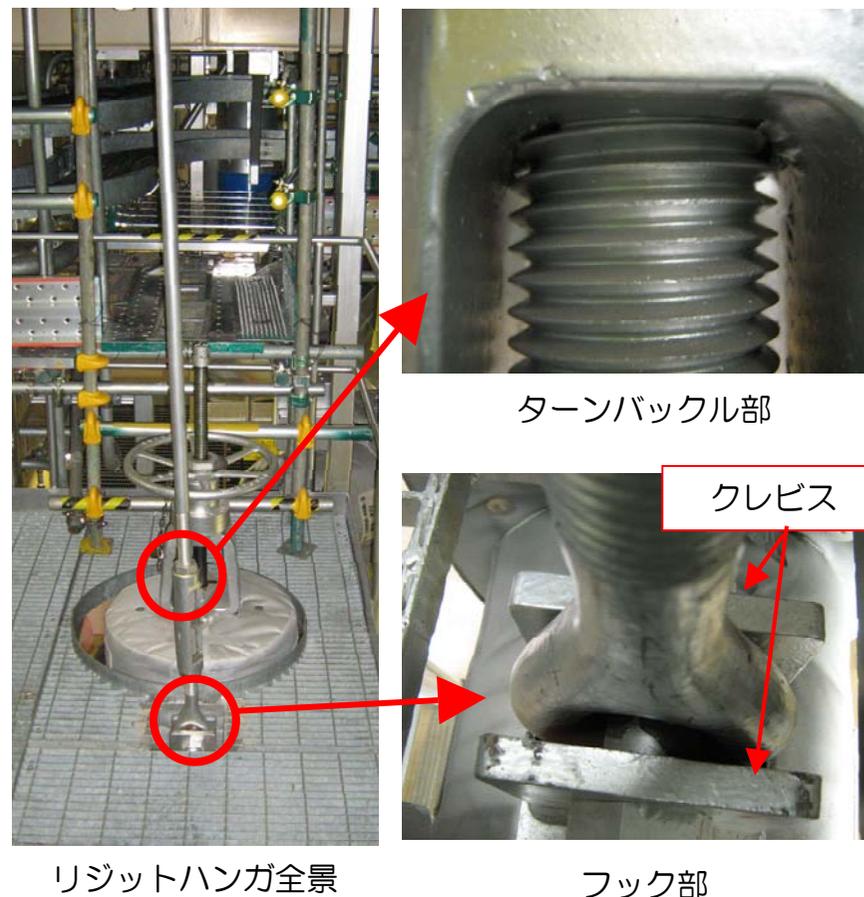
A系（RH-RHR-R034）

## ● リジットハンガロットのロッドの緩み （残留熱除去系配管）

- ・ 事象：リジットハンガロットのロッドに緩みを確認
- ・ 評価：ターンバックル、リジットハンガロッドの曲がり、フック部の変形、各溶接部に割れなど、リジットハンガ自体に異常が認められていないこと、近傍の支持構造物等に不適合が見られないことから、地震影響ではないと考えられる
- ・ 対策：通常の保全対策と同様、ターンバックルの調整を行うことで対応

リジットハンガ全景

フック部

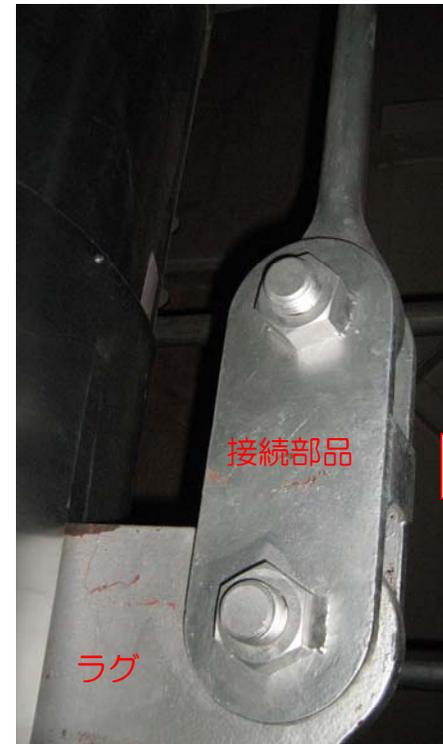
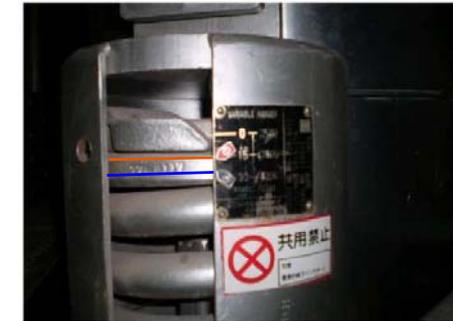
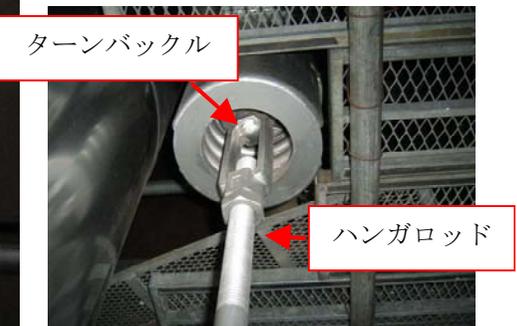
## ● スプリングハンガーのインジケータ指示値が設計値と相違（給水系配管）

- ・ 事象：スプリングハンガーのインディケータ指示値が設計値と相違していることを確認
- ・ 評価：インディケータ指示値の変化は通常運転中にも見られること、構成部品に曲がり・損傷は認められず、ターンバックル、ナットに緩みがないこと、配管の外観点検でも変形が認められないこと、当該配管系の地震応答解析の結果も良好であることから、地震の影響ではないと判断
- ・ 対策：通常の保全対策と同様、スプリングハンガの位置をターンバックルで調整することで対応

ラグとスプリングハンガの接続部品

インディケータ指示値

スプリングハンガ全景

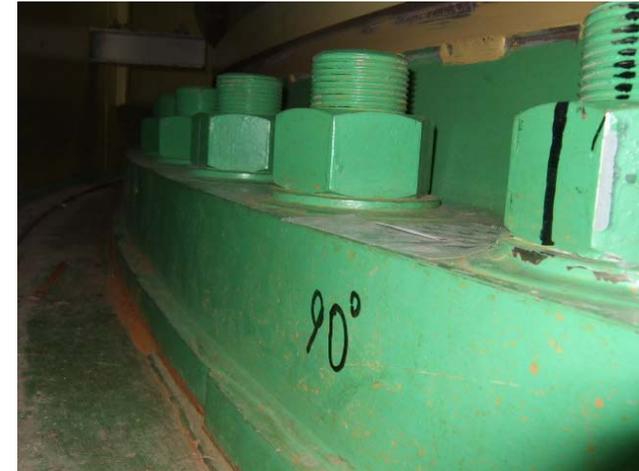
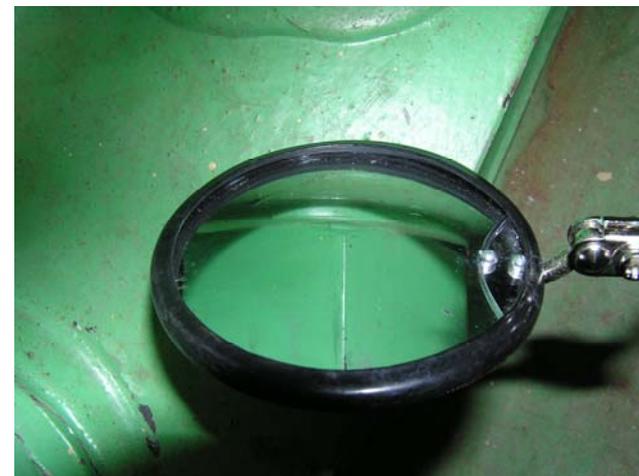
原子炉圧力容器の目視点検状況（参考）

- 目視点検：機器のずれやナットの回転なし
- 打診試験：ナットのガタつきなし

- 施工目標値のトルクによる締付確認：一部の基礎ボルトにトルク低下を確認
- 施工目標値の1%以上のトルクによる緩め確認：締結力が喪失したボルトなし
- トルクの低下が確認されたすべてのボルトに対し超音波探傷試験を実施し、異常は確認されていない
- 地震応答解析の結果、許容値に対し十分に裕度があることを確認

- 機器の健全性として問題ないものと評価

- 締め付けトルク低下が確認された基礎ボルトについては、施工目標値までの再締め付けを複数回周回で実施

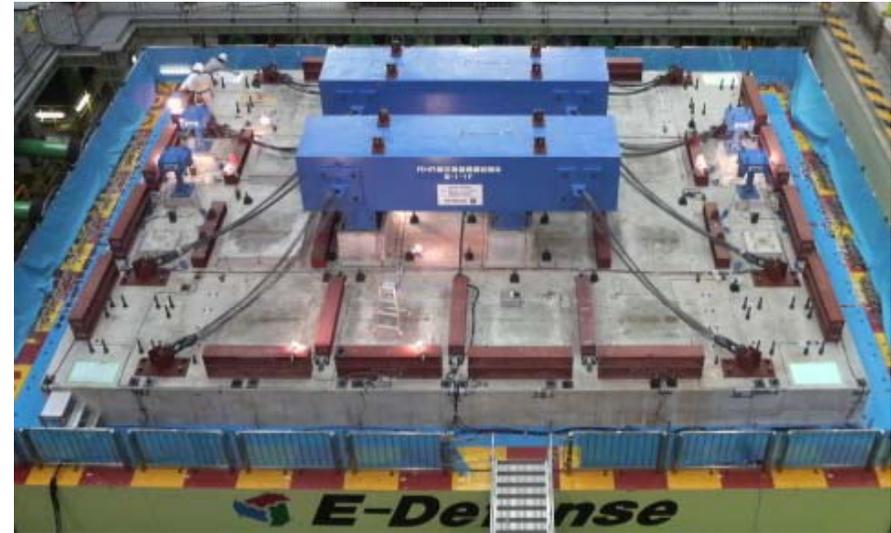
RHR熱交換器模擬試験体

- 実機のRHR熱交換器では，施工目標値のトルクによる締付確認により確認した2本の基礎ボルトにトルク低下を確認
  - 一方，防災科学技術研究所兵庫耐震工学研究センター（E-Defense）加震台により，機器を模擬した試験体の中越沖地震等の加速度で加震しても，試験体基礎ボルトのトルク低下は確認されず
- 実機では経年的な影響などに起因してボルト・ナット締結部がなじみ、締め付けトルクが低下したものと推測

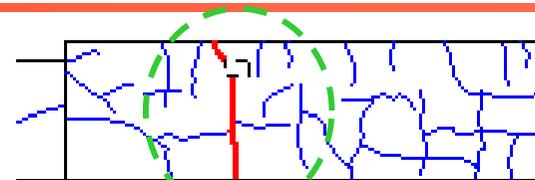
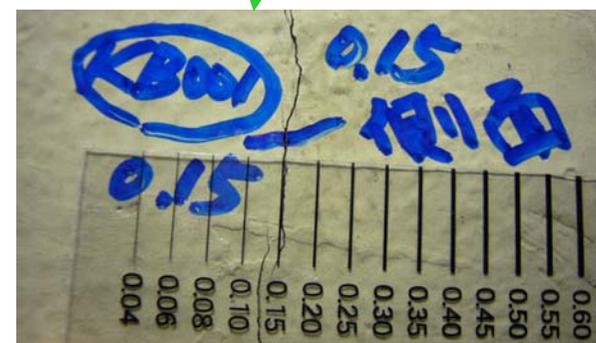
非常用ディーゼル発電機(B)基礎部ひび割れ状況

## ■非常用ディーゼル発電機基礎部 コンクリートに軽微なひび割れを確認

- ・ 事象：基礎部コンクリートに軽微なひび割れを確認。
- ・ 評価：地震時に想定されるコンクリート部の損傷パターンとは大きく異なること、解析結果は評価基準値に対して十分に余裕があること、コンクリートに対して基礎ボルトが先行して破壊するよう設計されているのに対しボルトは健全であることから、コンクリートの乾燥収縮に起因したひび割れであり、地震による影響ではないと判断
- ・ 対策：確認されたひびは構造強度上の影響は無いものと考えられるが、有意なひびについてはエポキシによる補修を実施する

地震時の基礎ボルトから応力による損傷パターン  
(コーン形破壊の場合：青太線)
