柏崎刈羽原子力発電所 7号機
他号機と共用する設備の
点検・評価状況報告
(機器レベル)

平成20年11月4日
東京電力株式会社

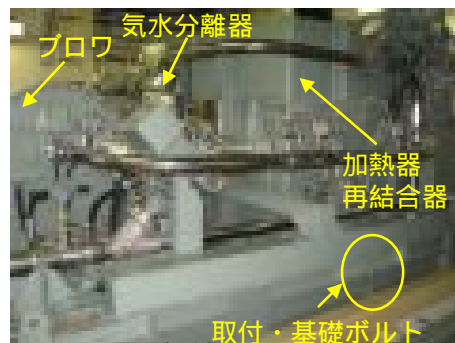
全体図

- ブロワ・再結合器・加熱器・弁等の目視点検を実施し、異常のないことを確認。
- ブロワの作動試験を実施し、振動・温度等異常の無いことを確認。
- 漏えい試験を実施し、異常の無いことを確認。
- 機能試験として昇温試験を実施し、再結合器内ガス温度，流量，温度制御到達時間が規定を満足することを確認。
- 基礎ボルトの目視点検及び打診試験を実施異常のないことを確認。

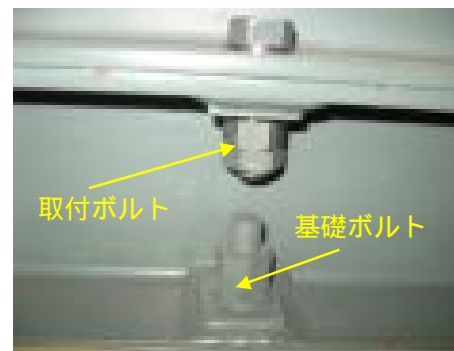
取付ボルト・基礎ボルト

- ブロワ及び再結合器に発生する応力を解析的に求め、許容応力以下であることを確認。

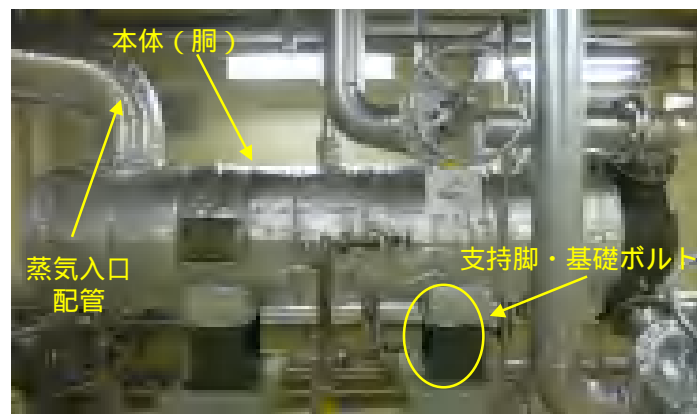
全体図

加熱器及び復水器の本体、フランジ部、管台部、支持脚及び基礎ボルトの目視点検を実施し、異常のないことを確認。

加熱器及び復水器の伝熱管、本体、フランジ及び管台等の漏えい試験を実施し、異常のないことを確認。

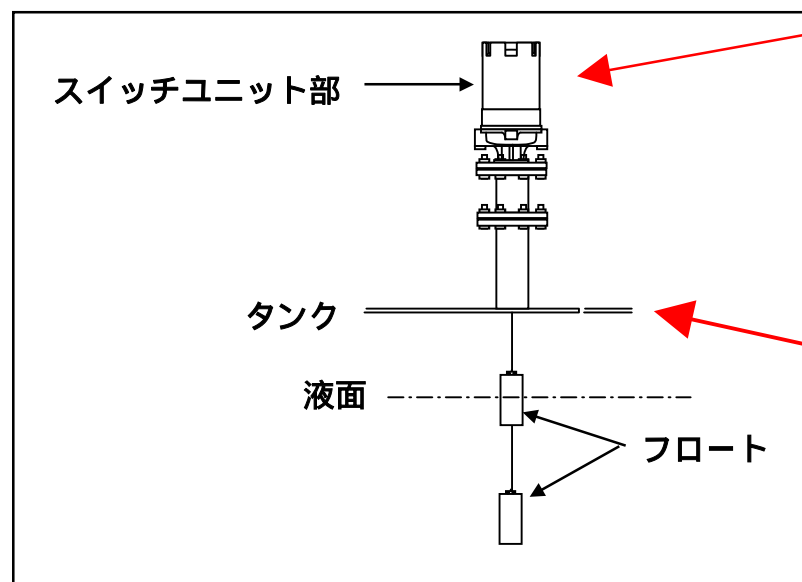
レベルスイッチ

●異常なし

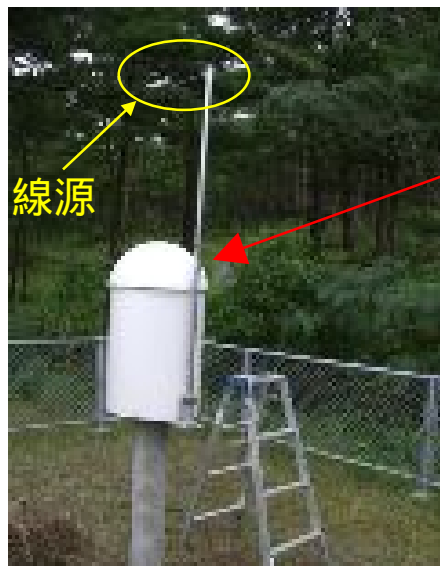
モニタリングポスト外観

- (1) 目視点検：検出器の外観に異常のないことを確認
- (2) 機能確認(ループ試験)：校正用の線源を照射し、1号機中央制御室の監視盤で測定値を確認

■点検結果 異常なし

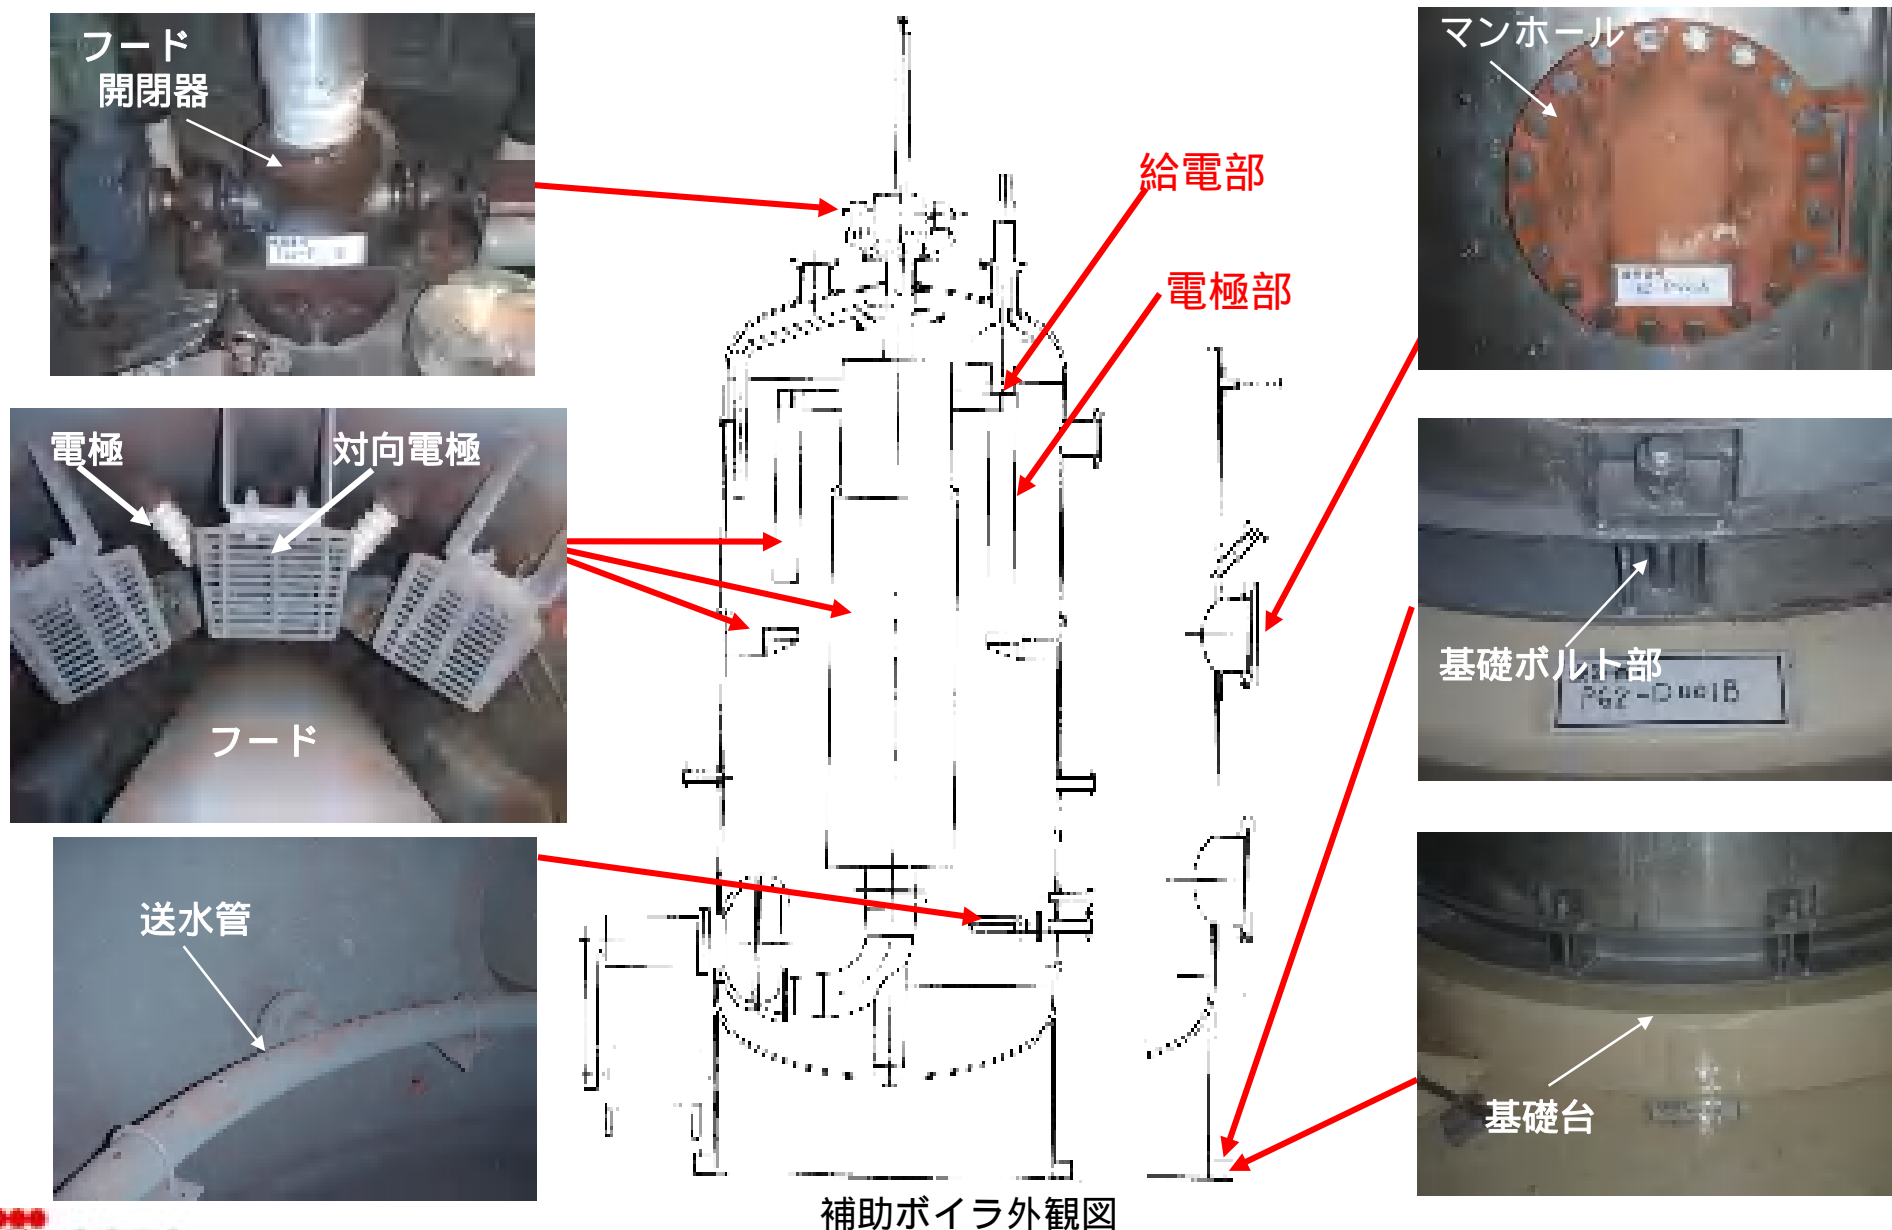
| (4) ボイラー本体内部目視点検 | : | } | 給電部 (S 相) と電極部をつなぐ 4 本のボルトうち、1 本が折損していることを確認。

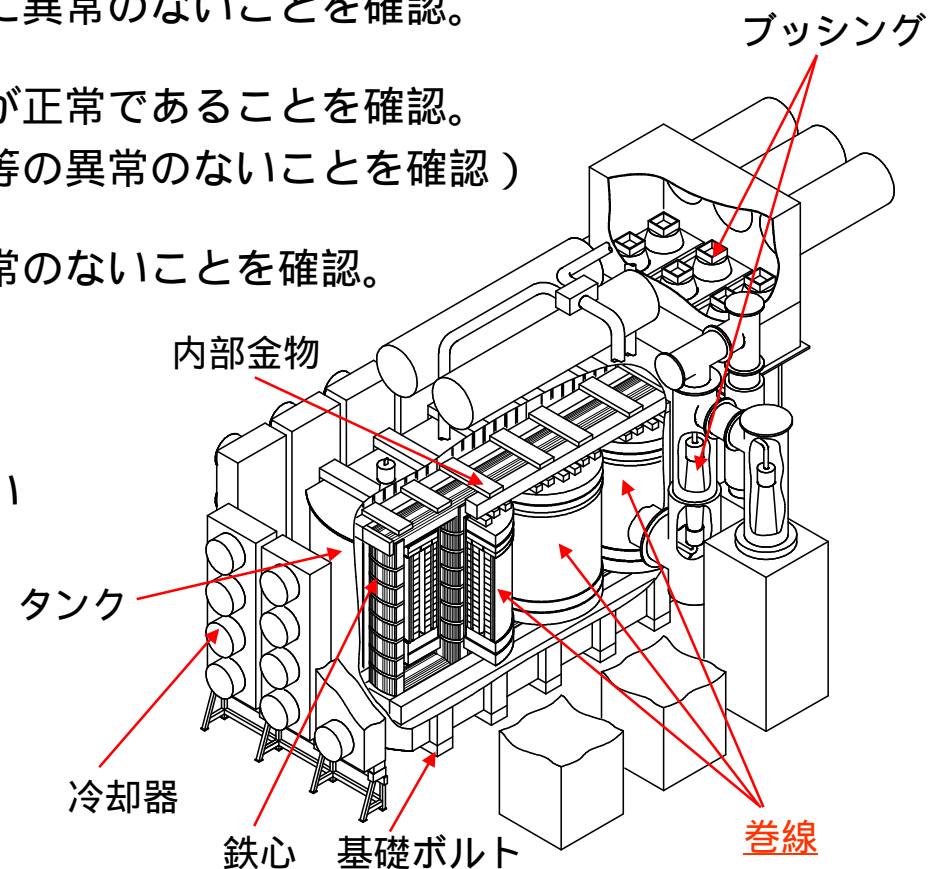
(4) 内部目視点検：
・「巻線」にずれを確認。
・「鉄心」，「内部金物」に異常のないことを確認。

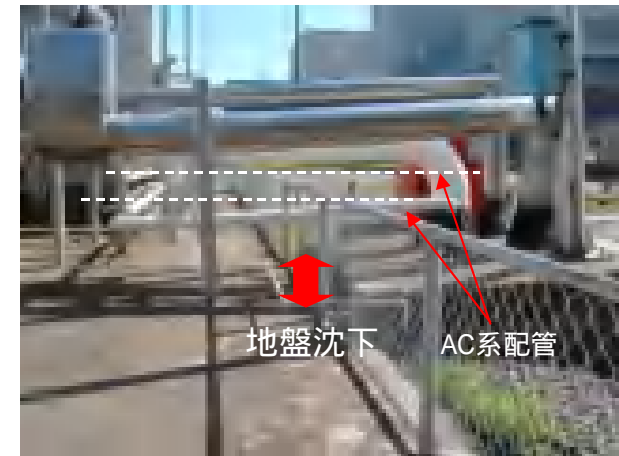
屋外設備液化窒素設備不活性ガス系配管曲がりの件

- ・ 事象：目視点検において、屋外の不活性ガス系配管の曲がりを確認した。
バウンダリ機能には影響はなかった。
- ・ 原因：地震による不等沈下の影響により、屋外液化窒素設備の土台と取合トレンチの変位が生じて、配管が曲がったと考える。
- ・ 対策：配管の交換を実施
不等沈下対策として地盤改良実施予定

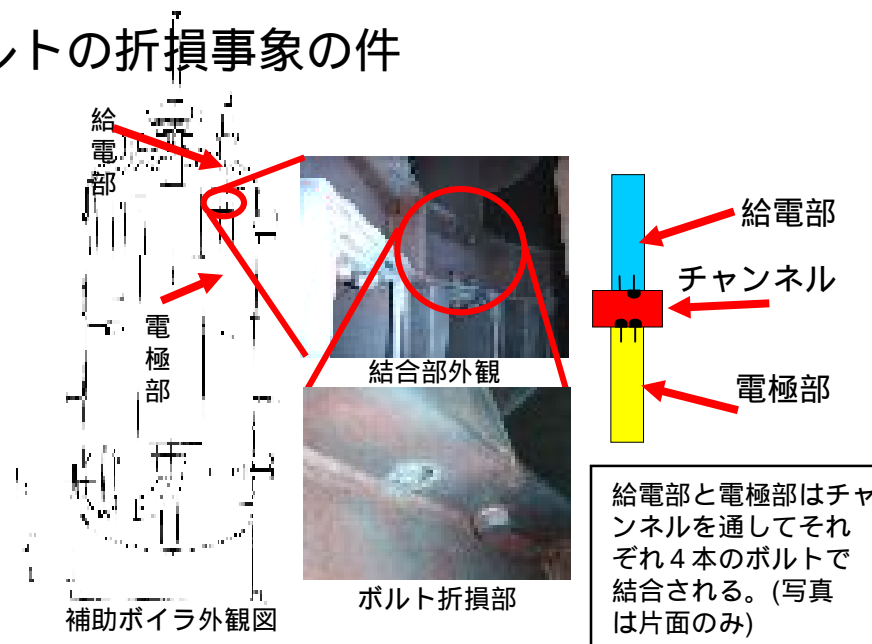
補助ボイラ給電部と電極部を結合するボルトの折損事象の件

- ・ 事象：地震により電極部が揺れ、給電部（S相）と結合しているボルト4本のうち1本が折損していることを確認。蒸気発生機能に影響を及ぼす。
- ・ 原因：地震の影響によって、電極部が揺れたことにより、取付けボルトが折損したものと推定する。
- ・ 対策：給電部、電極等に異常が確認されていないことから取付ボルト12本交換を実施した。

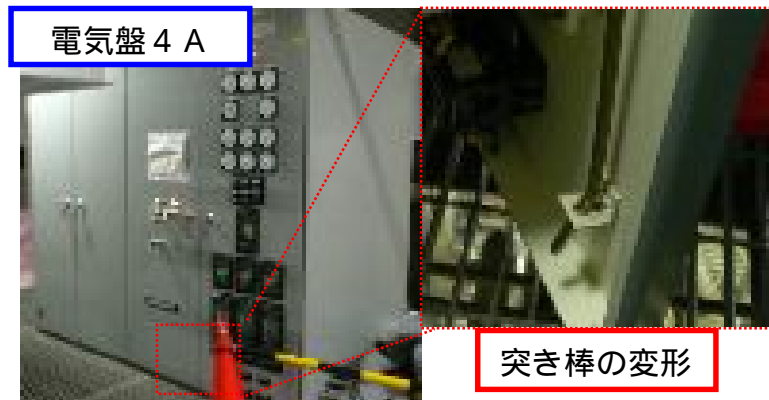
補助ボイラー 4 A 電気盤前面扉の突き棒変形

- ・ 事象：電気盤前面扉の突き棒の変形を確認
- ・ 原因：地震の影響で扉が揺れたことによって、扉を押さえる為の突き棒が変形
- ・ 対策：扉の抑えであって機能に影響を及ぼす部位ではないことから、突き棒を交換し、正常に復旧

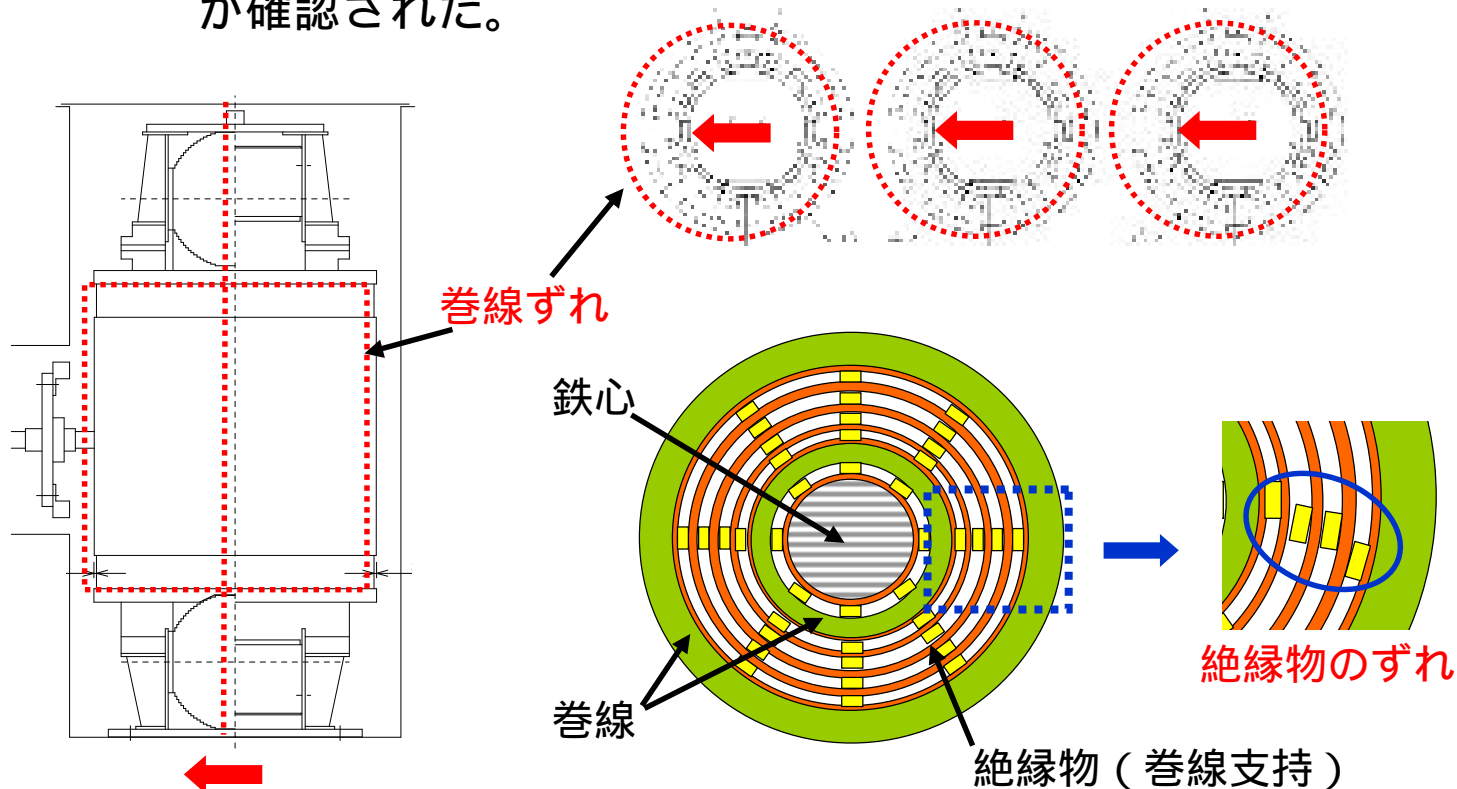
■高起動変圧器の巻線ずれの件

- 1号HSTr：最大15mm
- 3号HSTr：最大5mm

(原因) 地震時の振動により絶縁物がずれ、巻線の支持力が低下したことにより、機能に影響を及ぼす巻線のずれが発生したものと推定。
(対策) 巻線内絶縁物の固縛を追加することにより支持力を維持した。
