柏崎刈羽原子力発電所の 点検状況について

平成20年11月4日

循環水配管の点検状況について

柏崎刈羽原子力発電所5号機 ジェットポンプウェッジのずれについて

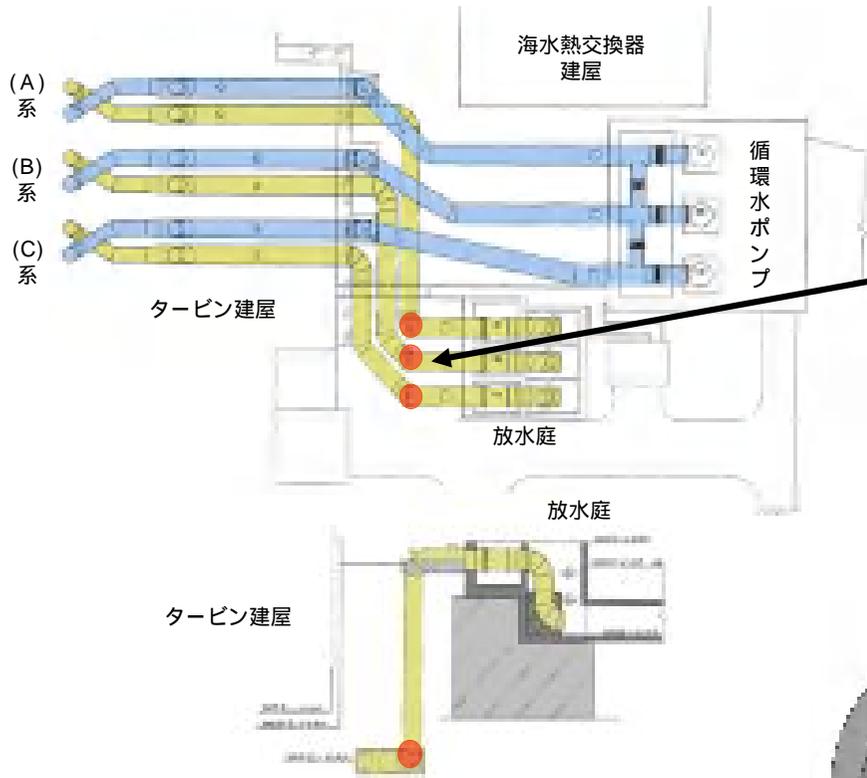
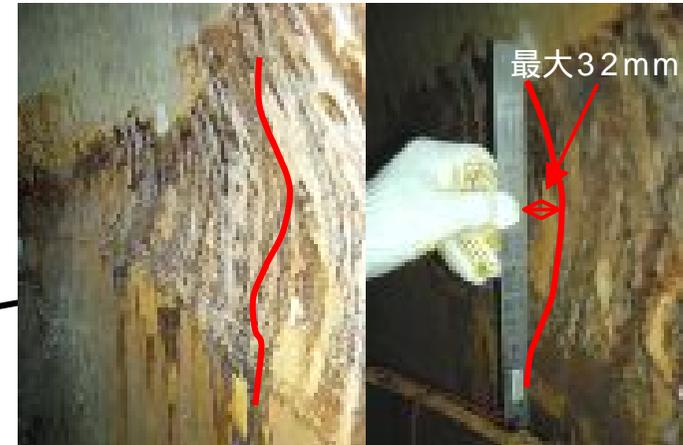
例：3号機 循環水配管（B）系

- 柏崎刈羽 1号機～5号機の循環水配管に地震時の地盤変位が原因と考えられる配管の変形が確認された。

配管（B）変形部（配管内面）

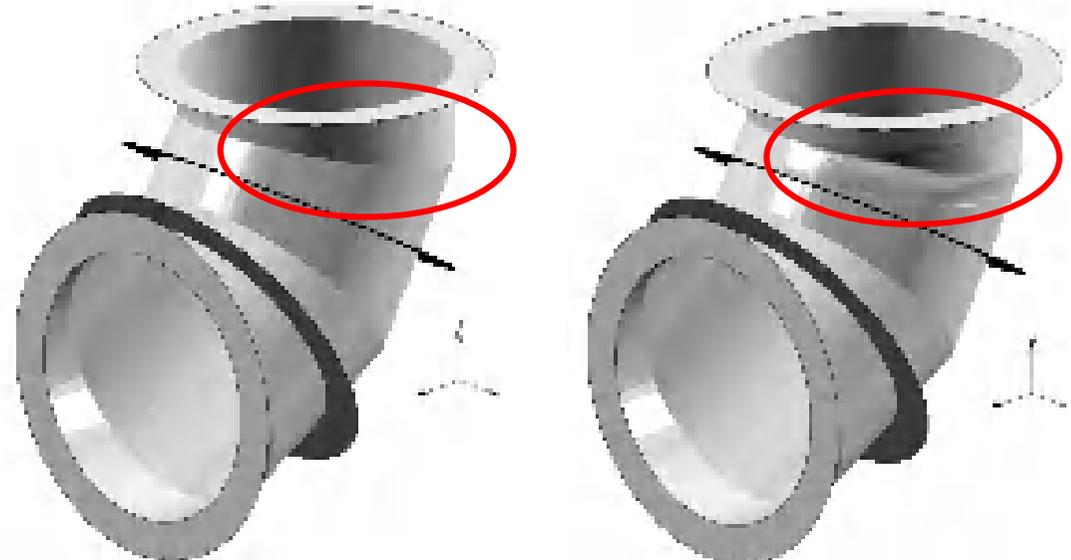
【3号機変形量】

- 放水管(A)下部：32mm
- 放水管(B)下部：32mm
- 放水管(C)下部：30mm

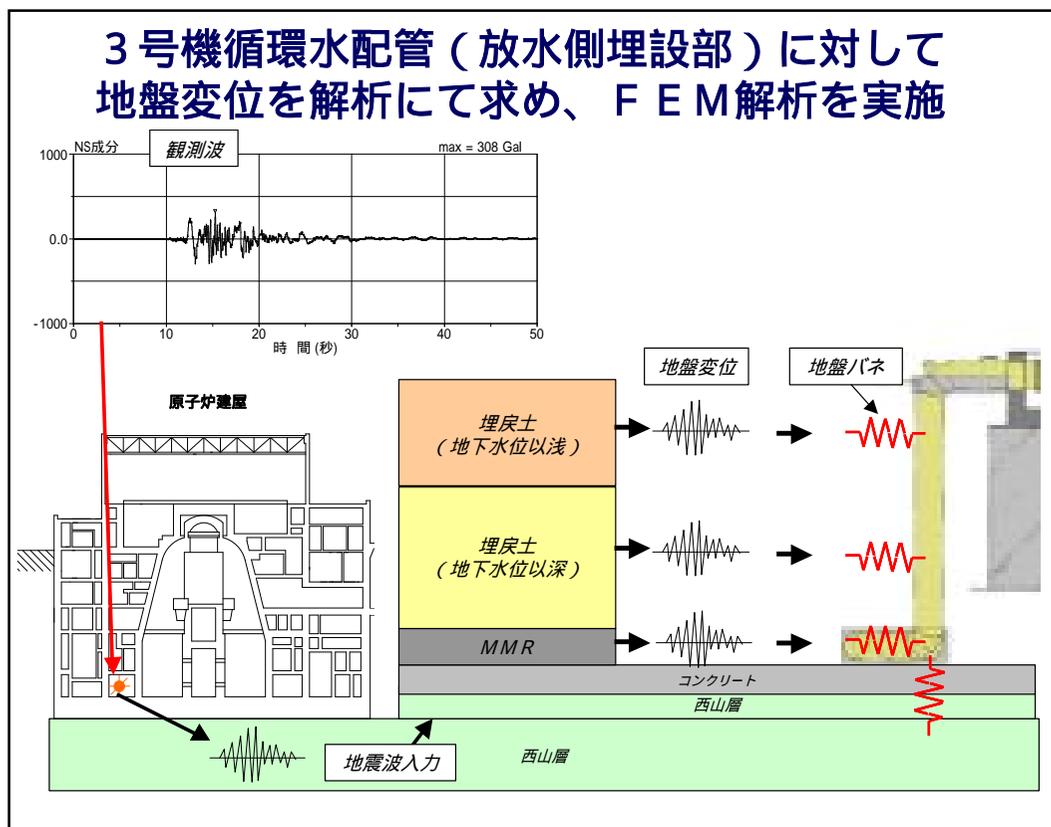
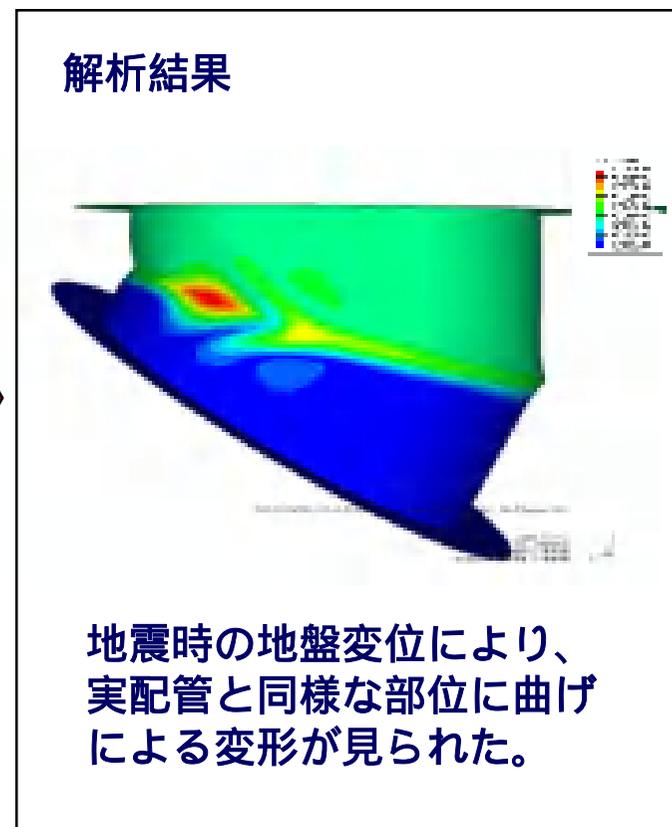
- 埋設された配管は周辺地盤の運動に影響されることが知られており、中越沖地震による地盤変位を入力とした循環水配管のFEM解析を実施した。

- 新潟県中越沖地震により発生した地盤変位によって循環水配管が変形することを解析的に再現する事ができた。

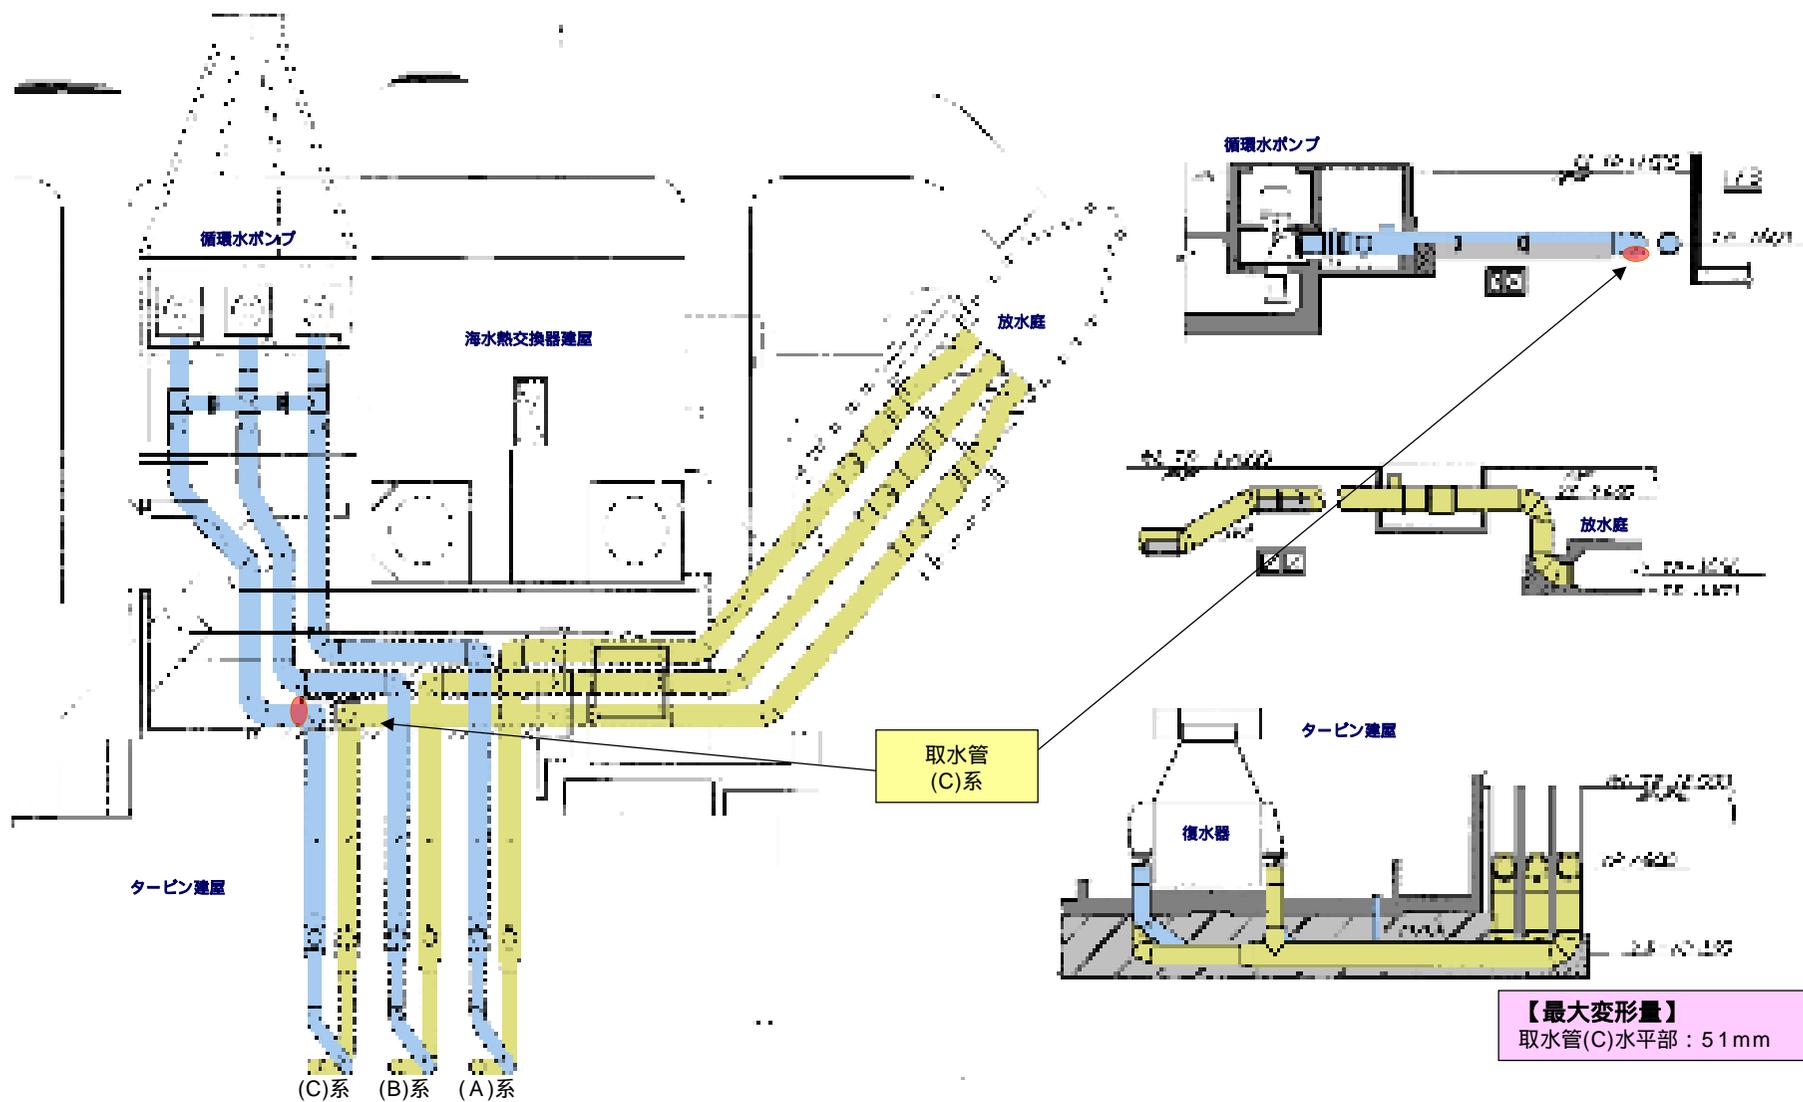
5号機 変形部概略図

【最大変形量】
 取水(管) (C)水平部：51mm

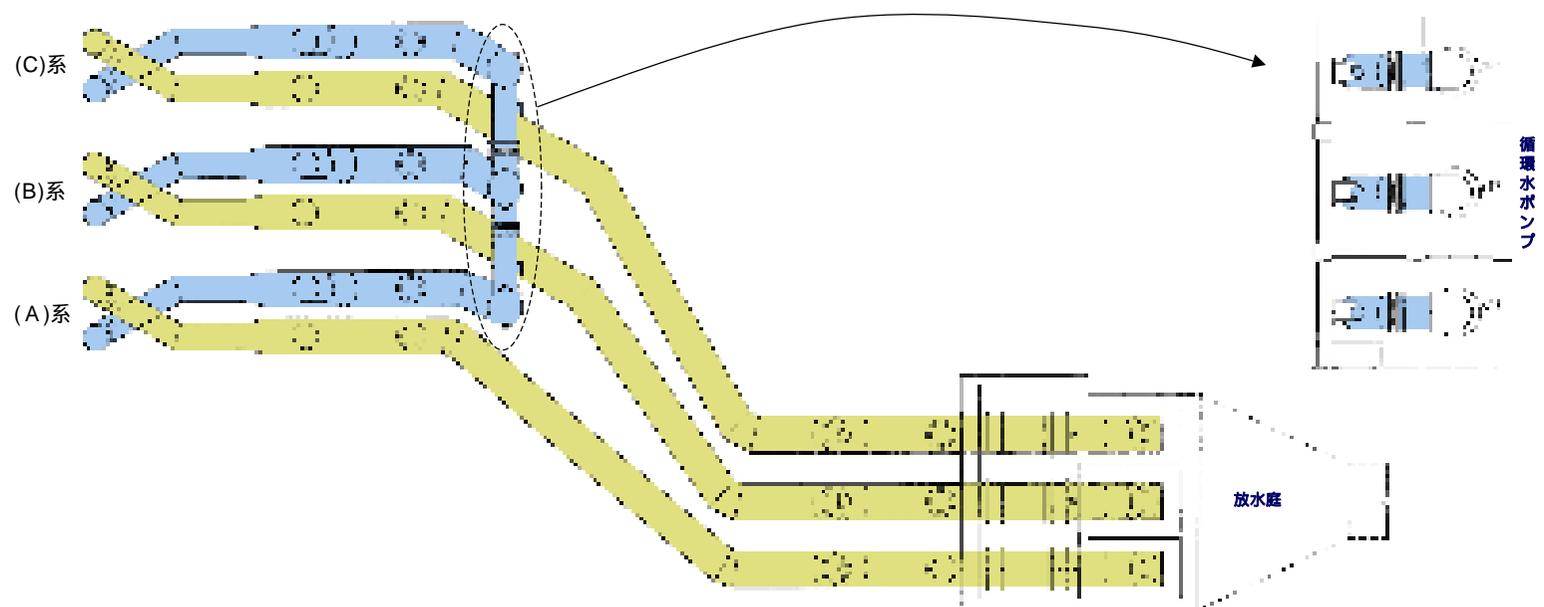
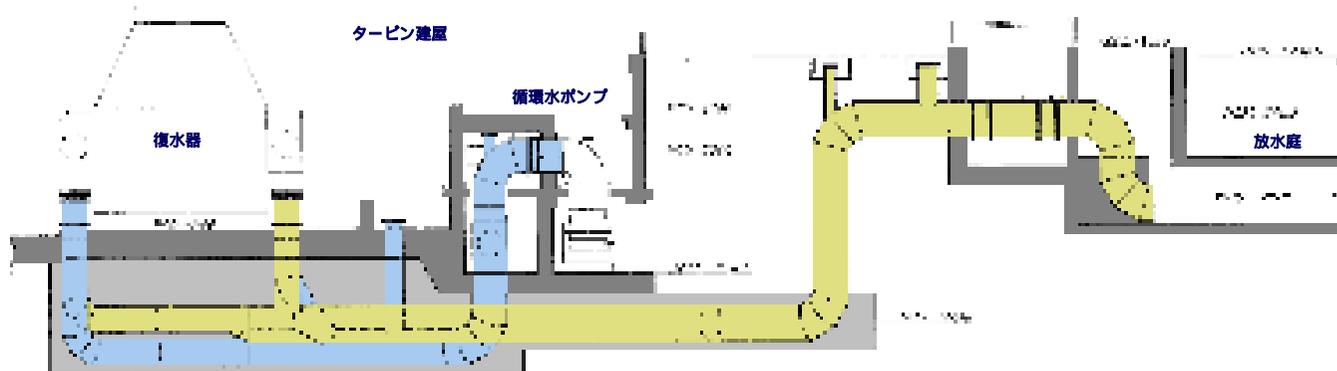
6 / 7号機 概略図

変形なし

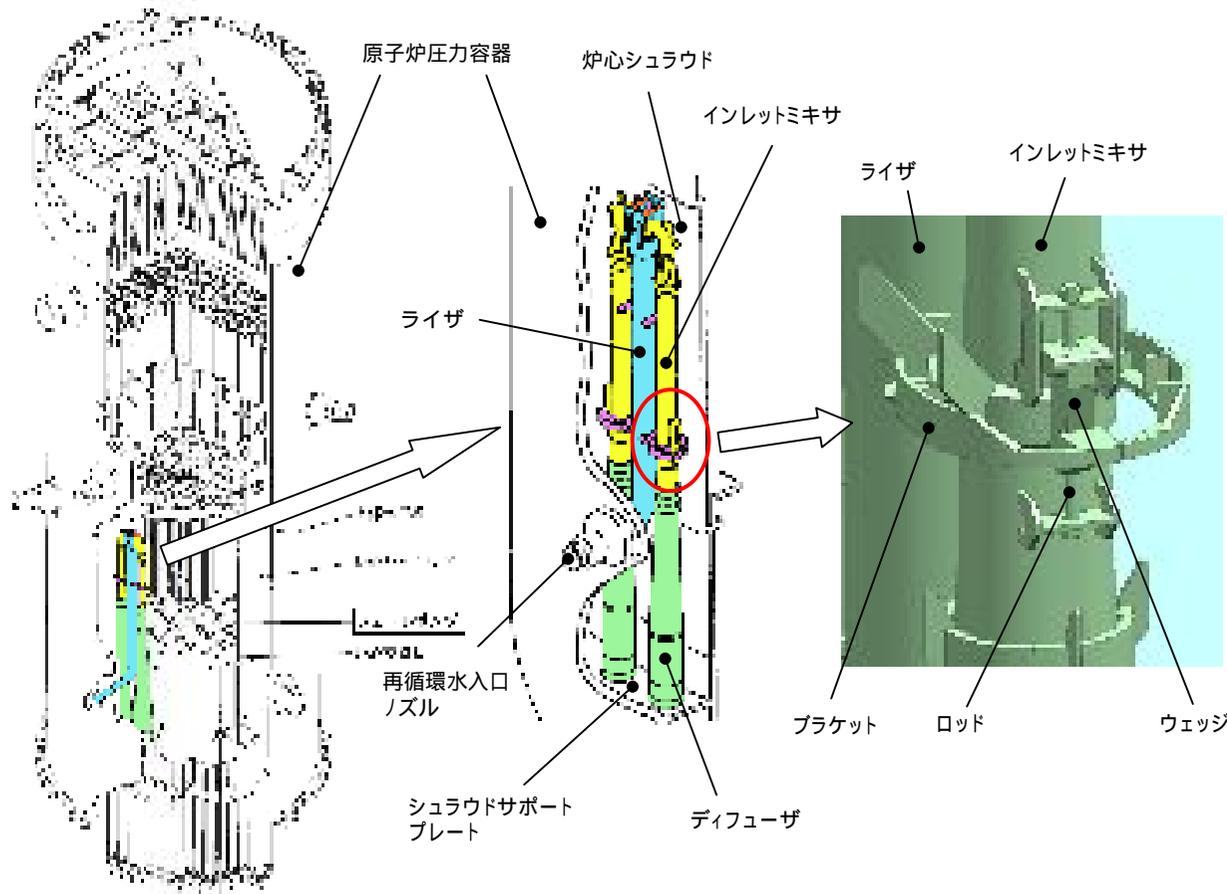
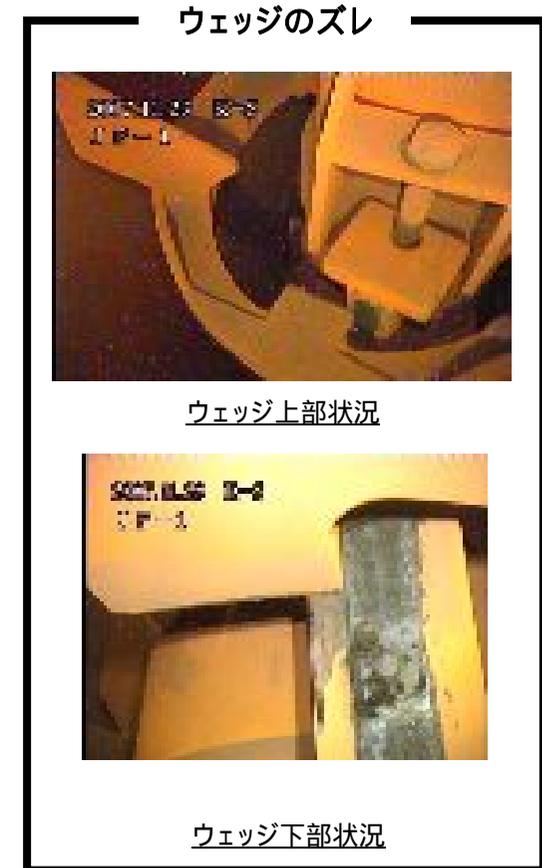
5号機炉内構造物について、新潟県中越沖地震による影響を確認するため、水中カメラによる目視点検を実施した際、ジェットポンプ20台中の1台(No.1)にウエッジのズレを確認した。

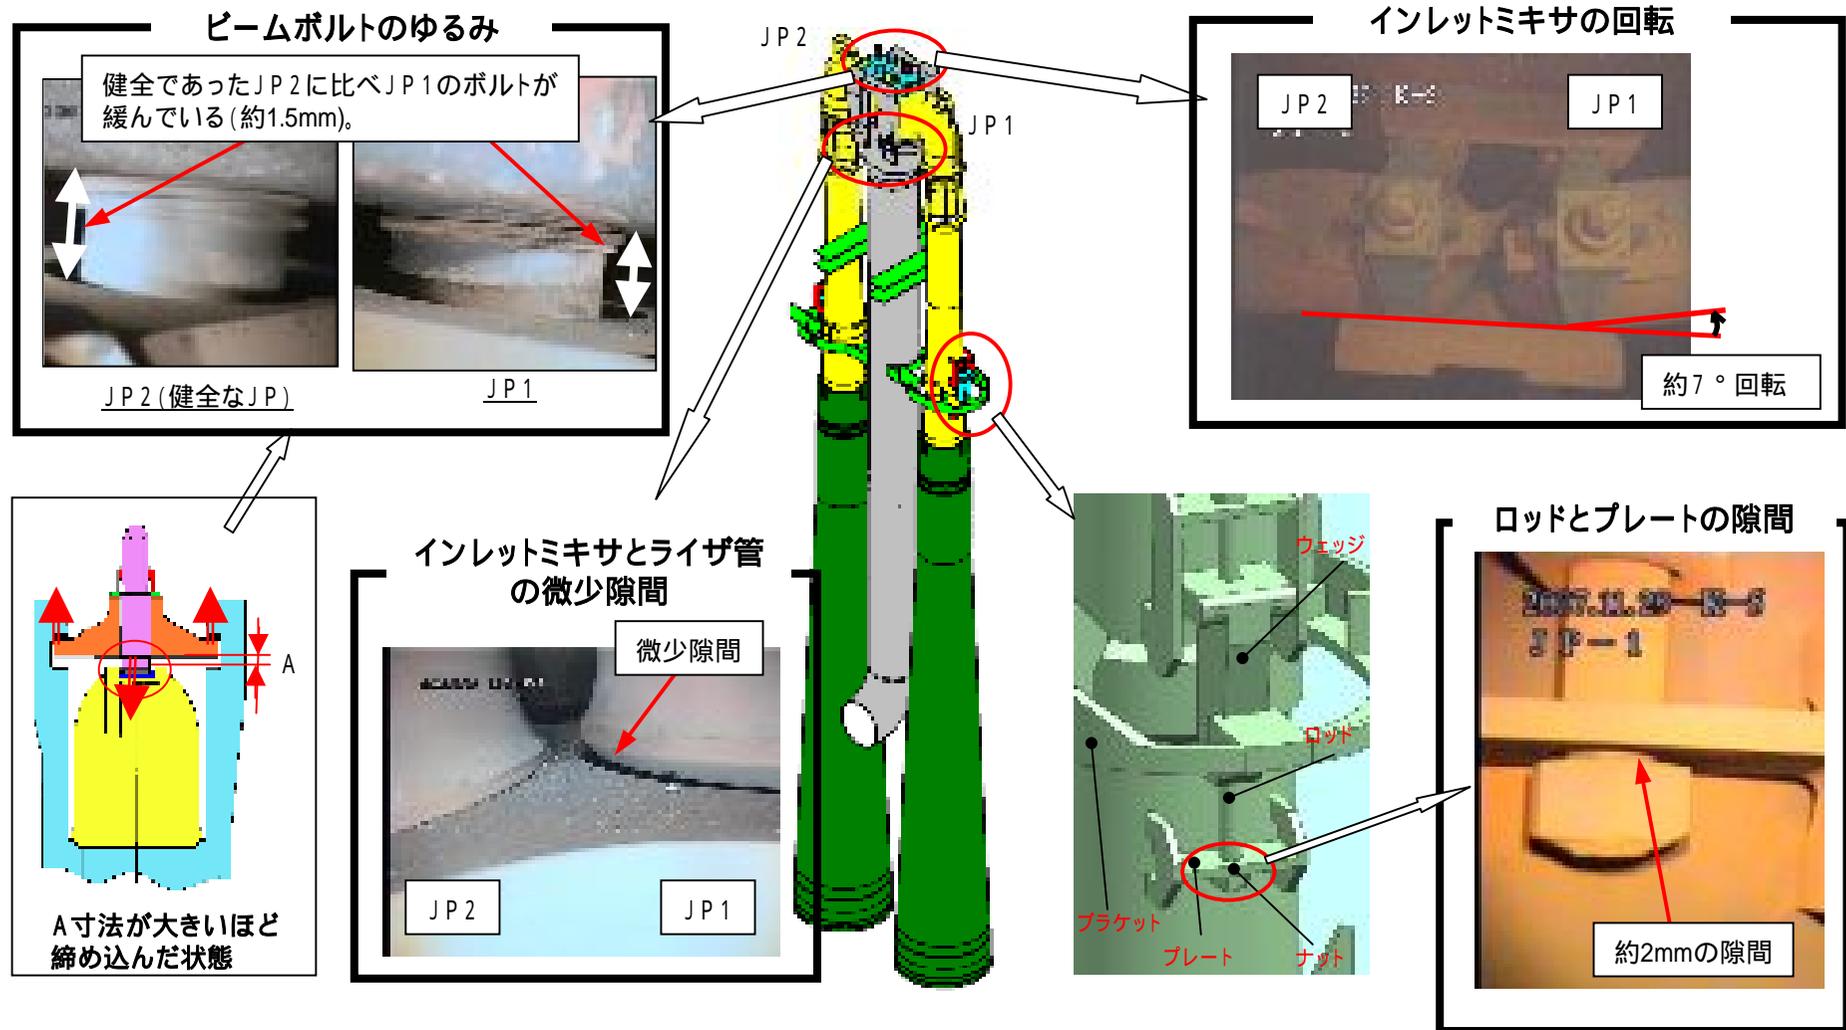
詳細目視点検結果(1 / 2)

その後の詳細目視点検の結果, 以下の異常が確認された。

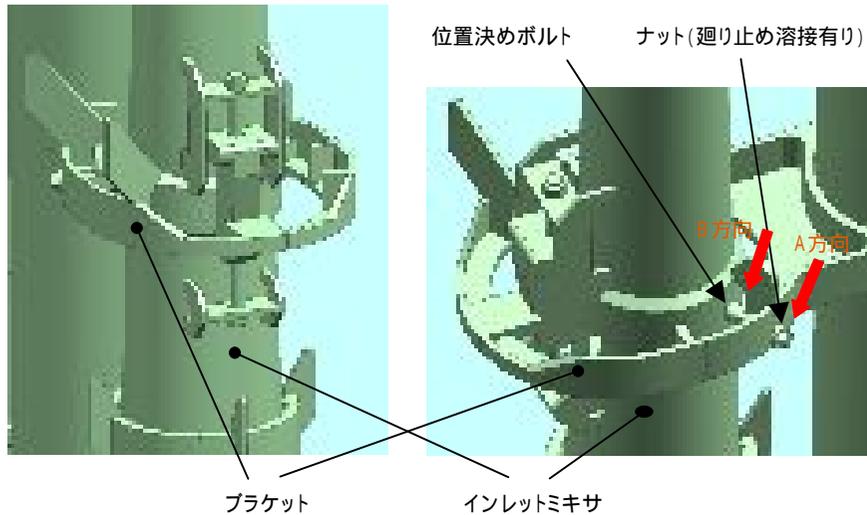
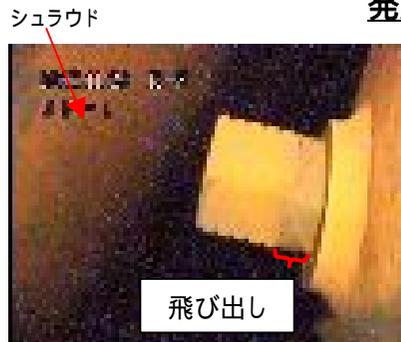
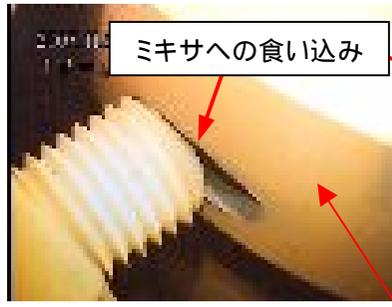
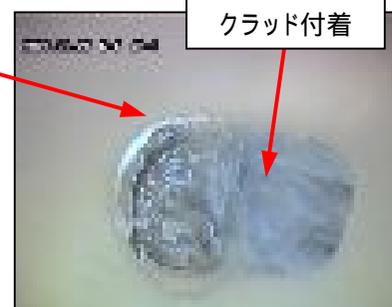
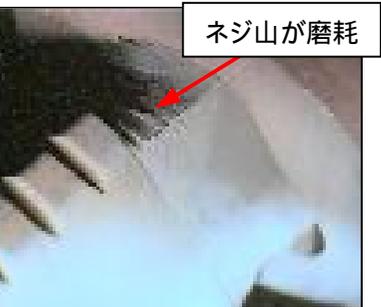
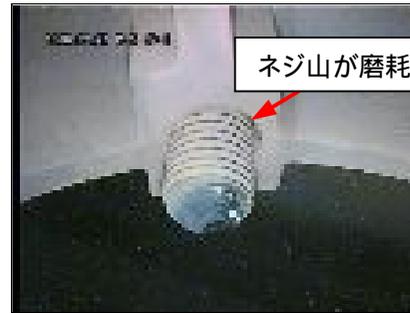
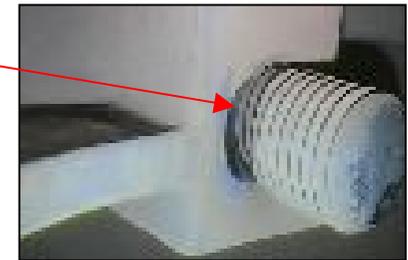
詳細目視点検結果(2 / 2)

位置決めボルトの磨耗及び飛び出し

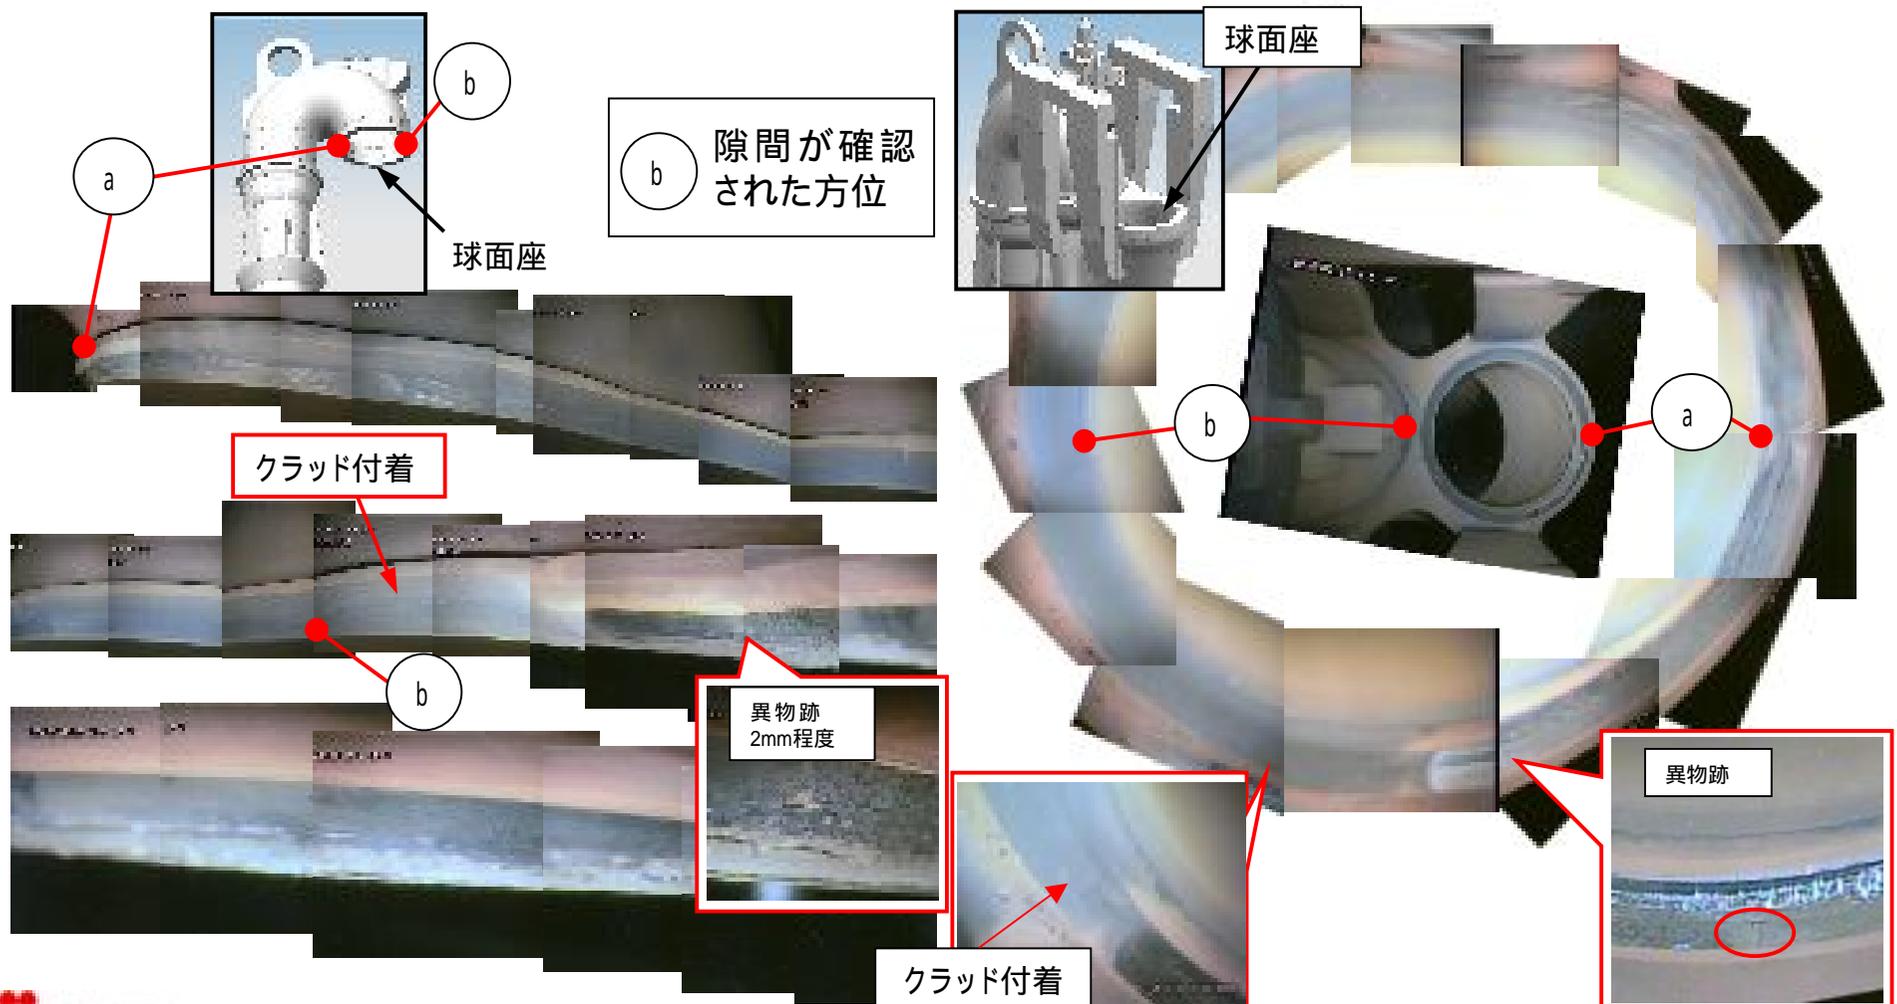
原因調査(詳細目視点検結果確認)

インレットミキサとライザ管の取り合い座面(球面座)にクラッドが付着している。
地震前からインレットミキサは傾いていた可能性が高い。

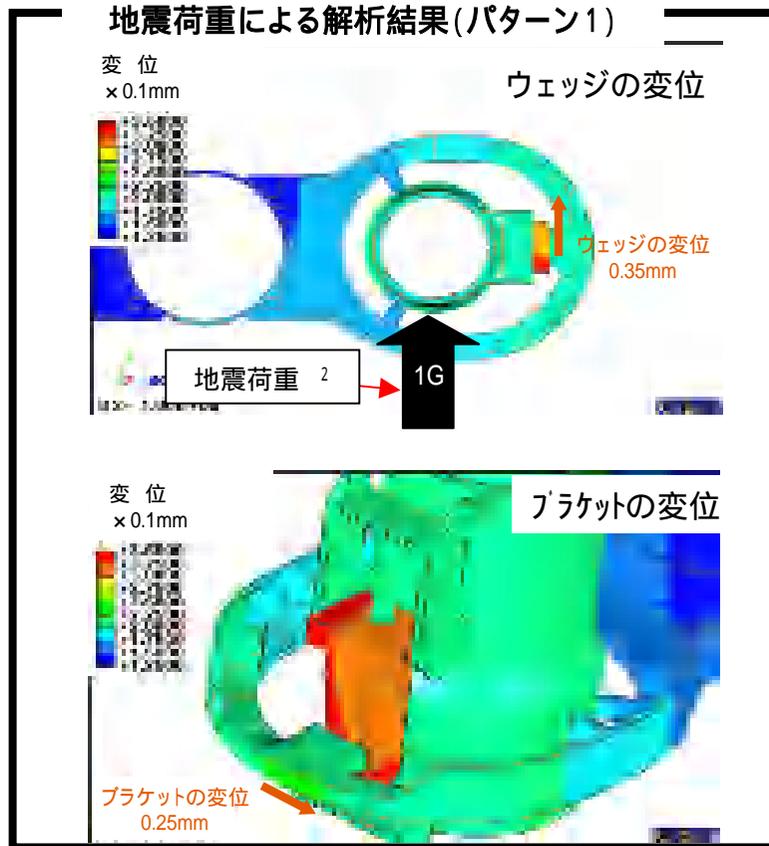
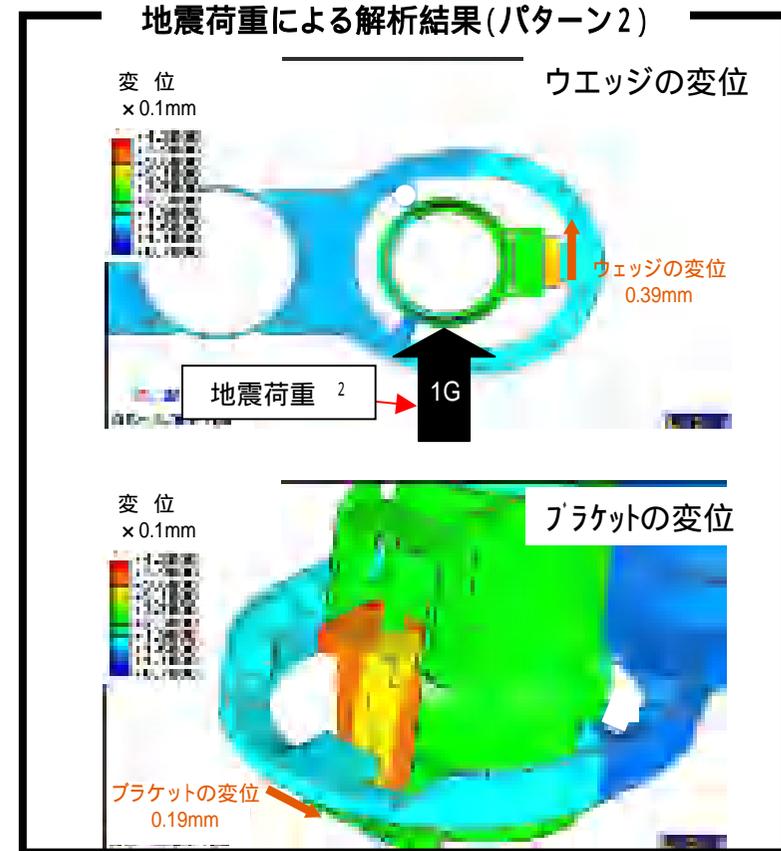
原因調査(三次元モデルでの解析による確認)

地震荷重をインレットミキサ(ウエッジ含む)に与えても、ウエッジはほとんど動かない。
地震による影響である可能性が低い

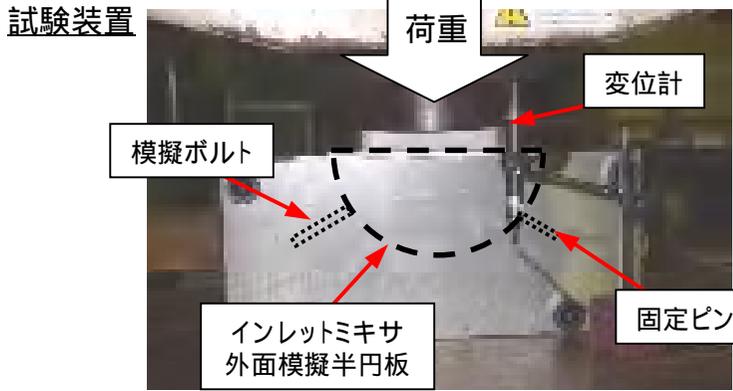
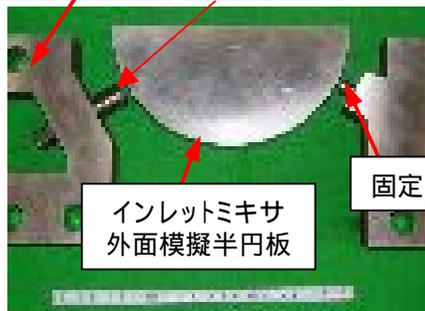
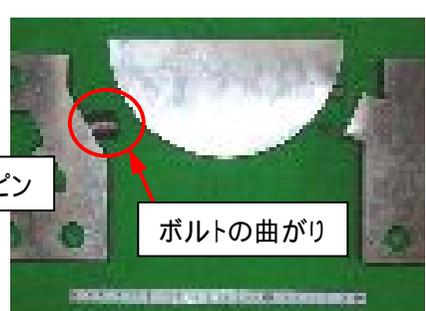
圧縮荷重試験

ボルトは、ブラケット部の根元から曲がるのみであった。本事象でのボルトは、変形せず 飛出した状態であり、地震による荷重が掛かったことにより発生した可能性は低い

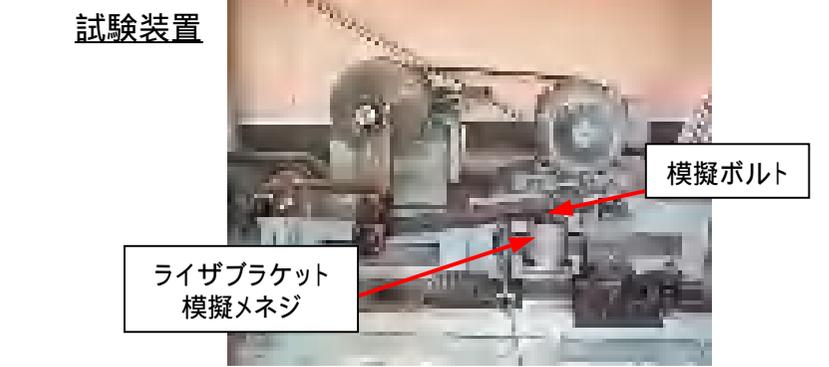
磨耗試験

試験は、荷重の繰返し数が不足していること、一方向のみの繰返しであったことから、完全に模擬は出来ていないが、繰返し荷重によりボルトのネジ部及びブラケットメネジ部が磨耗することが確認され、本事象と同等箇所が磨耗していた。

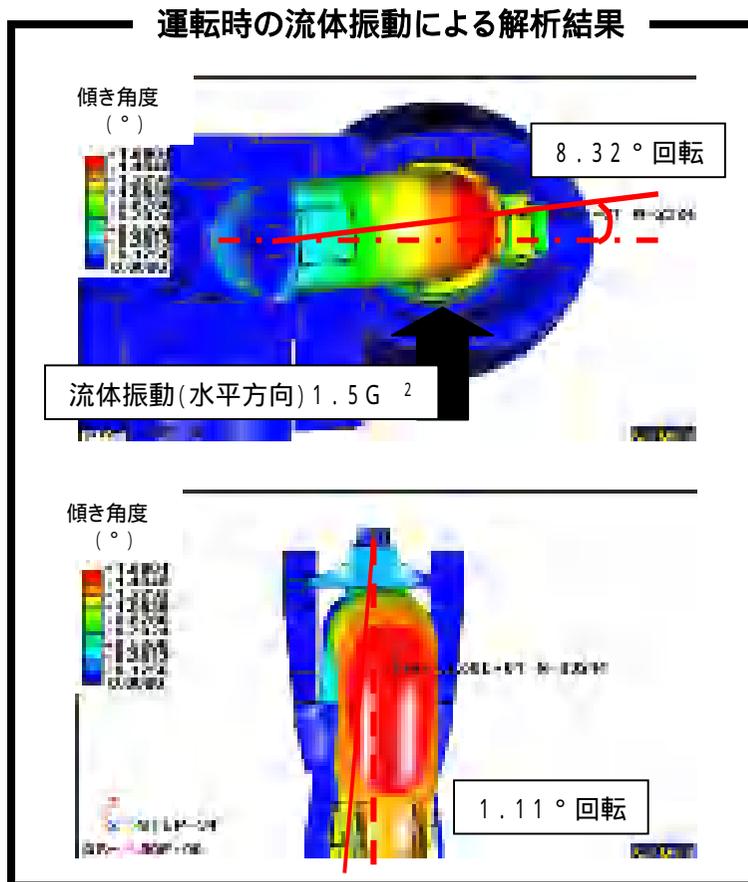
原因調査(三次元モデルでの解析による確認)

三次元モデルの解析¹の結果、運転時の流体振動の繰返しによりインレットミキサは回転することが確認された。

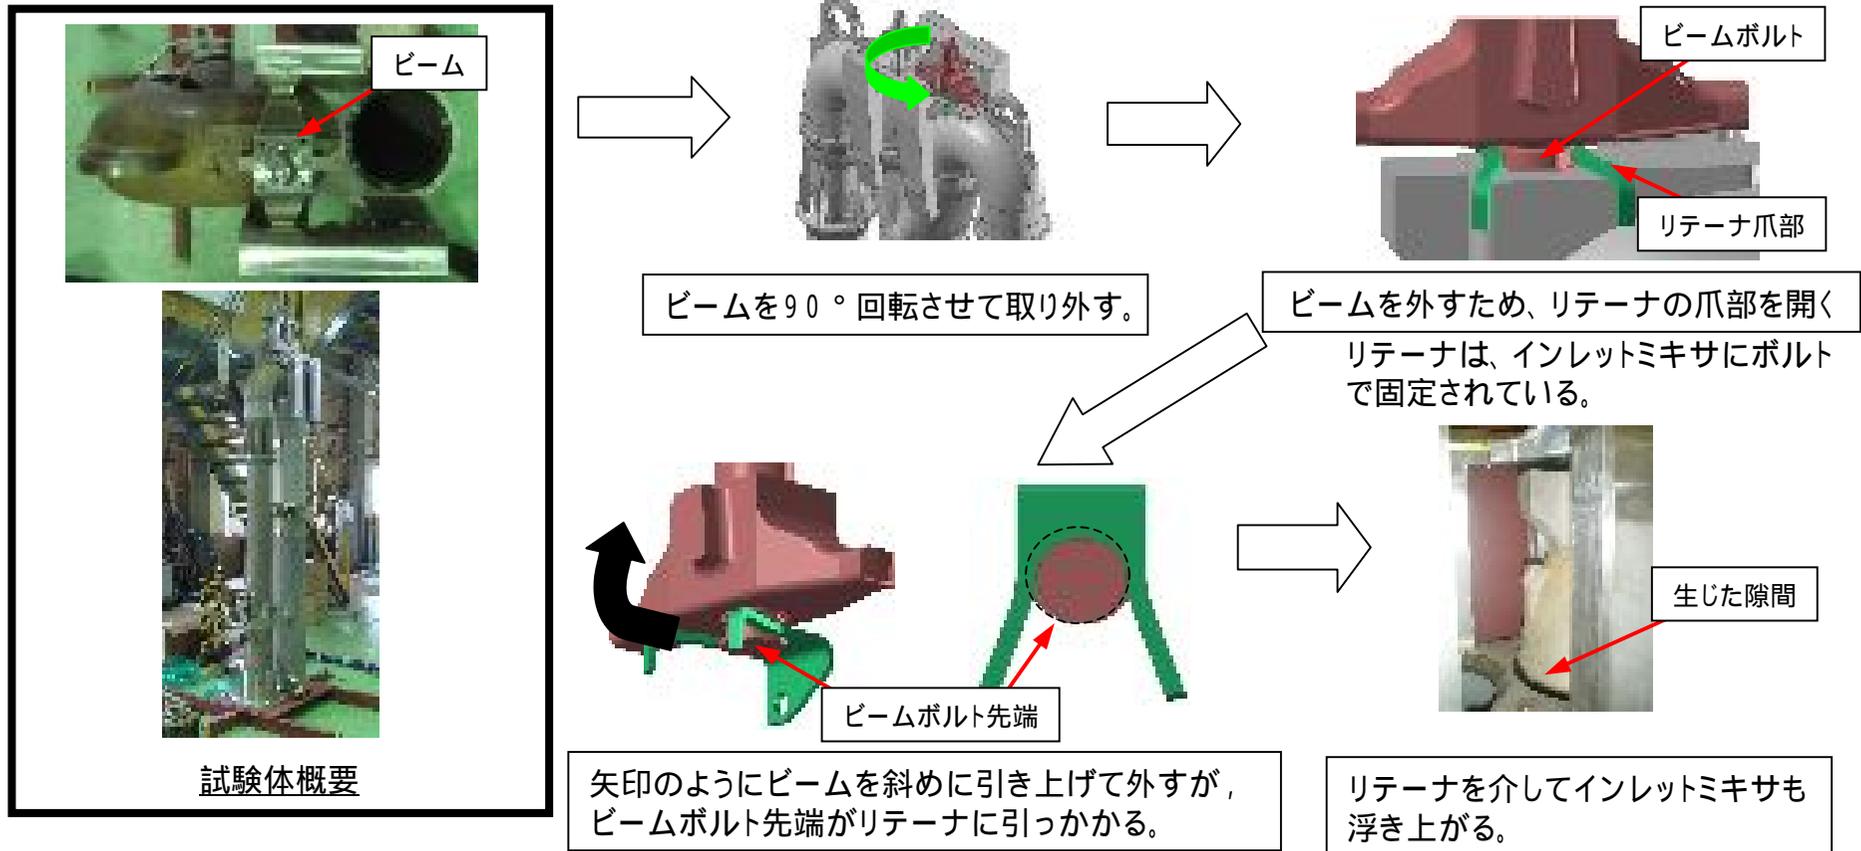
原因調査(インレットミキサとライザ管接合部の隙間 再現性確認)

モックアップ試験の結果、ビームを外す際にボルト先端部がリテーナに引掛かって、リテーナと一体であるインレットミキサが持ち上がり、隙間が出来ることを確認した。

第4回定期検査(平成7年)時に、ジェットポンプのビーム取替作業を実施していることから、その際にインレットミキサが一時浮き上って、隙間が出来た可能性がある。

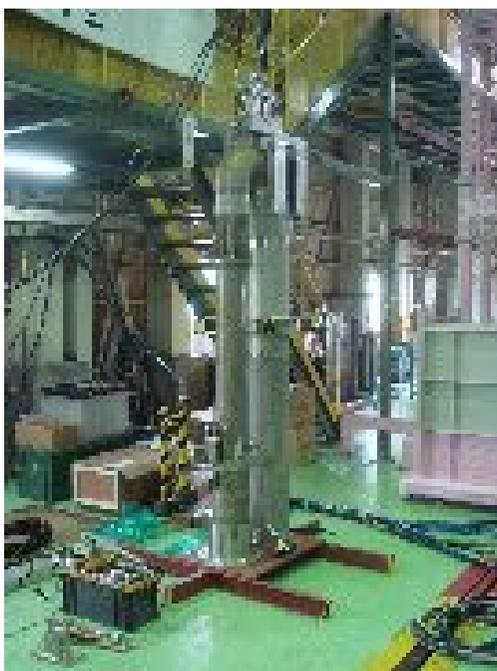
モックアップの結果、インレットミキサとライザー管の球面座に隙間があった場合でも、ビームボルトを規定トルクで締付けることにより正規位置に戻ることを確認した。

目視点検により球面座に異物の跡が確認されていることから、異物により隙間が解消されなかった可能性がある。

仮締め(1.5ton)として、ビームボルト締付
隙間解消されず

隙間は解消され正規位置

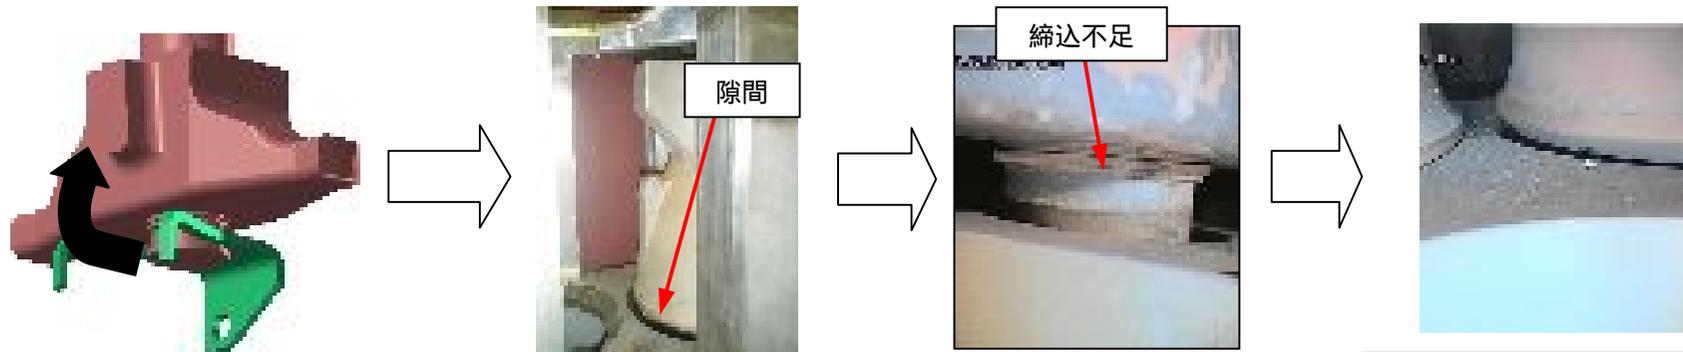
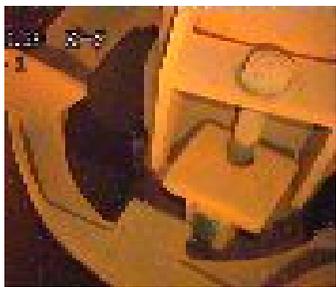
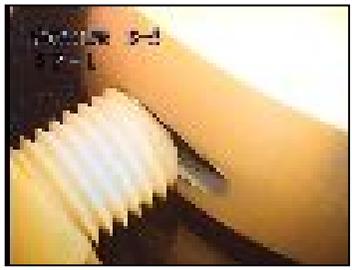
推定原因

ビームボルトにリテーナが引かかる。

インレットミキサが浮き上がり、隙間が発生した。

異物が噛み込んだ状態で新ビームを取り付けたために、ビームボルトの締込が不足。

運転中の流体振動等でインレットミキサが正規位置なり、ビームは緩んだ状態となった。

位置決めボルトは除々に磨耗し、それに相当する分だけインレットミキサが回転。これに伴い、ウエッジのずれ等が発生。また、ロッドについても、ウエッジのズレに伴い変形があったと推定。

流体振動により、インレットミキサは振動し、繰返し荷重により位置決めボルトが磨耗。

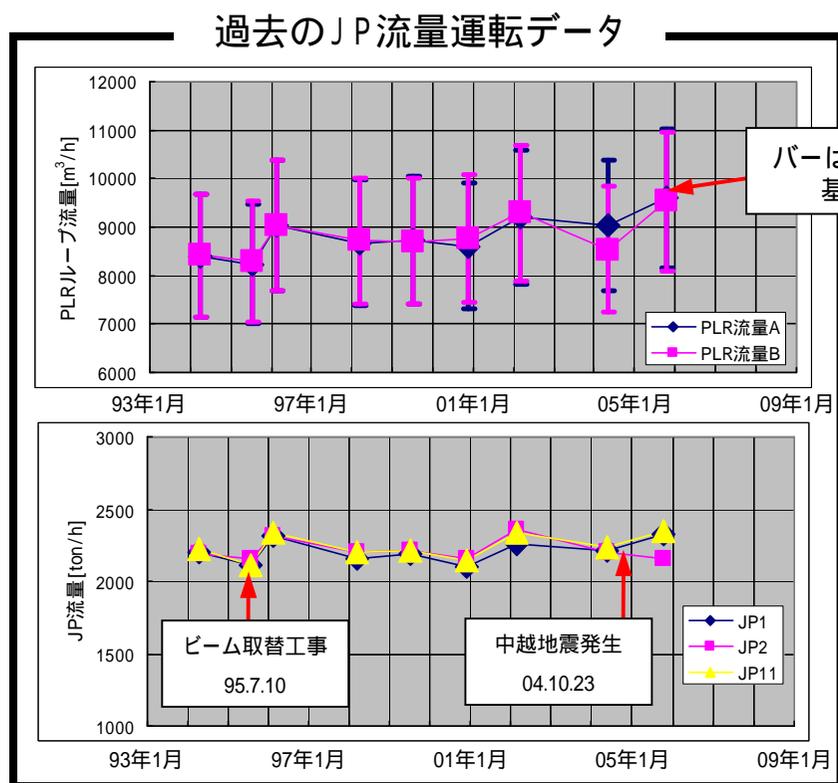
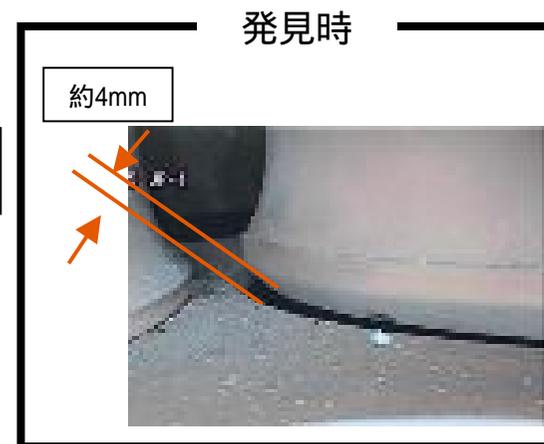
過去の5号機のジェットポンプ流量の運転データから、JP1流量に特異な変化は見られず、球面座隙間の流量への影響は確認できない。

隙間面積から求めた計算による結果からは、隙間高さが15mm以上になると、PLR流量AとBの差が15%以上となる可能性がある。

ビームが外れない限り、ビームの構造上15mm以上の開口が発生することは無い。
