柏崎刈羽原子力発電所 設備健全性点検・評価状況報告

平成20年12月19日

東京電力

柏崎刈羽原子力発電所1号機 設備に関する点検状況について

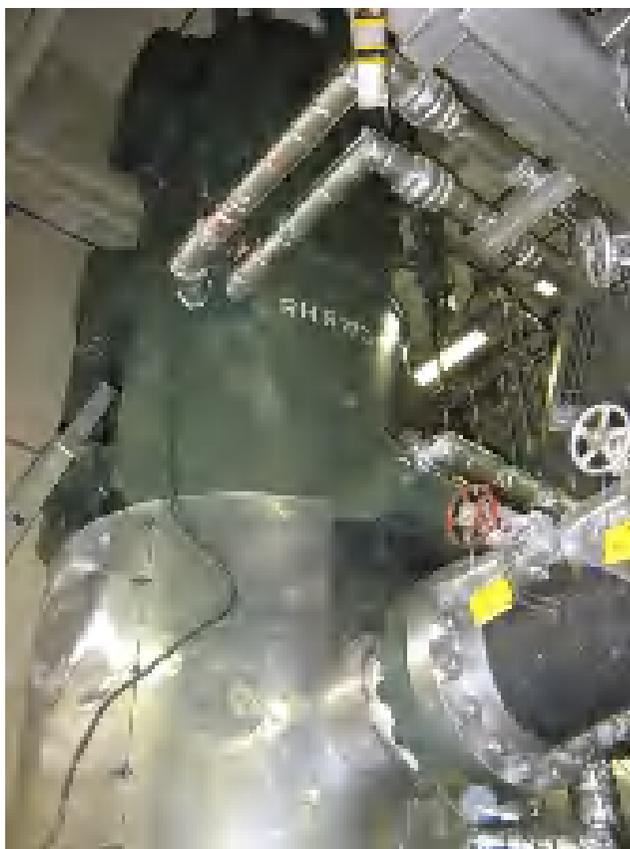
点検結果
ポンプ 外観目視点検	ケーシング、配管接続部、ベース部、カップリング、取付けボルト、基礎ボルト等を点検し、異常なし。

残留熱除去系ポンプ (A)
外観

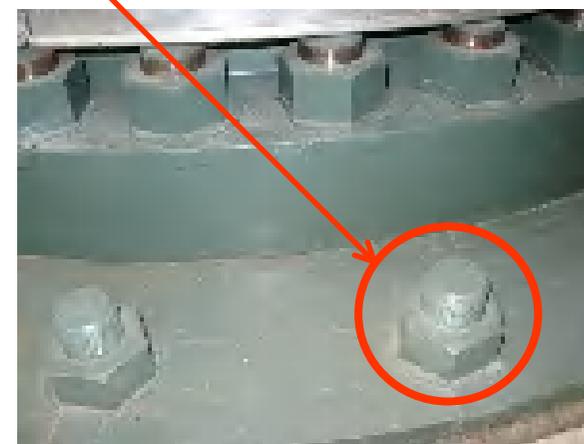
- 上記 4 ポンプについて外観の目視点検を実施し異常なし。
- 上記 4 ポンプについて基礎ボルトの目視点検、打診点検を実施し異常なし。
- 上記 4 ポンプについて今後作動試験を実施予定。
- 低圧炉心スプレイ系ポンプは予め計画する追加点検として分解点検を実施予定。
- 残留熱除去系ポンプ (B) については、目視点検、作動試験を実施済みであり、異常なし。(5 / 1 6 設備健全性評価SWGにて報告済み)

残留熱除去系ポンプ(A)
基礎部外観

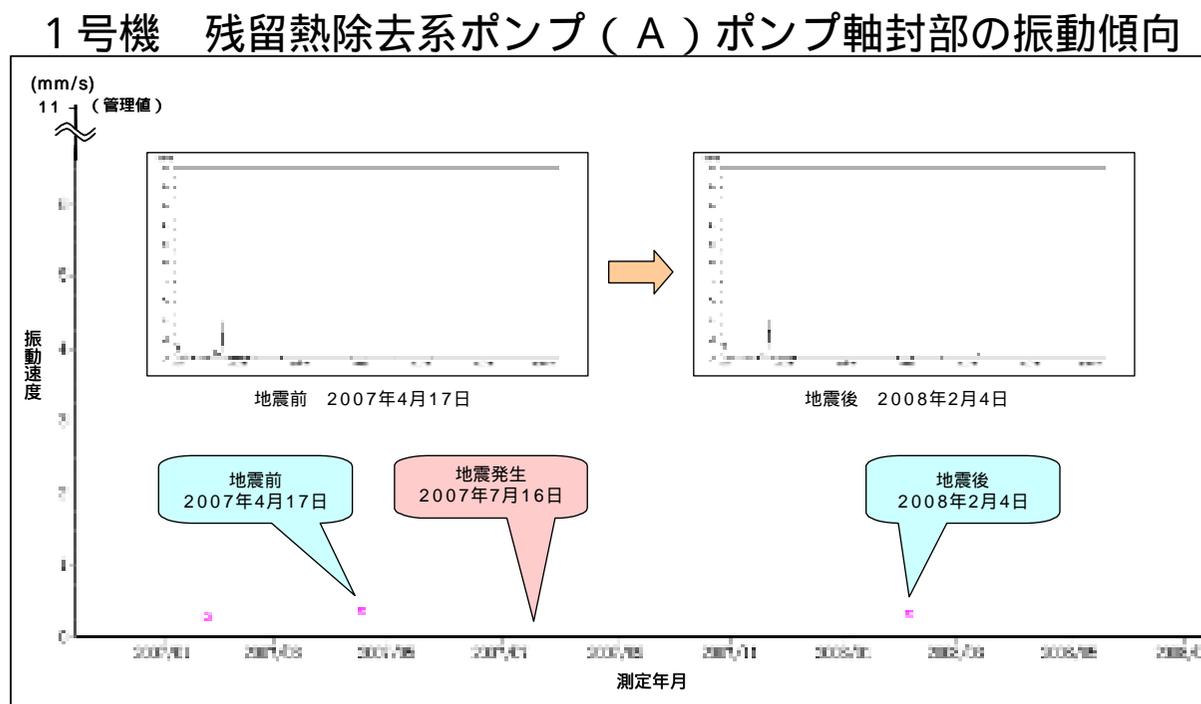
補足：測定箇所 1号機 残留熱除去系ポンプ (A) ポンプ軸封部 (水平方向：吐出配管方向)

- 今後作動確認試験を行う予定であるが、地震発生以降、順次、機能上問題が無いことを確認しており、残留熱除去系(A)及び高圧炉心スプレイ系ポンプについては、振動診断をおこなっており、問題の無いことを確認。
- 地震前のサーベランス試験等における振動診断データを参考に、今回のデータと比較を行い、地震発生前後に顕著な変化が認められないことを確認。

振動値・周波数とも地震発生前後に顕著な変化は認められない。

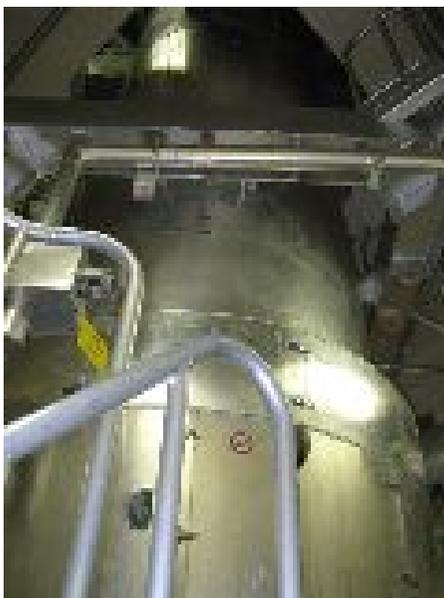
残留熱除去系熱交換器 (A)外観

点検結果
熱交換器 目視点検	本体、支持脚、基礎架台部、フランジ部ボルト、基礎ボルト等を点検し、異常なし。

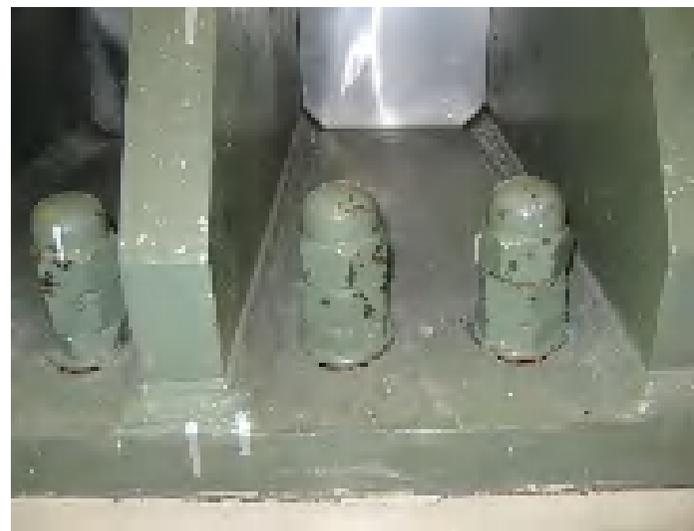
- 残留熱除去系熱交換器(A)(B)について目視点検を実施し、異常のないことを確認。
- 基礎ボルトの目視点検、打診点検を実施し、異常なし。
- 漏えい試験について、今後実施予定。

残留熱除去系熱交換器 (A)基礎ボルト外観

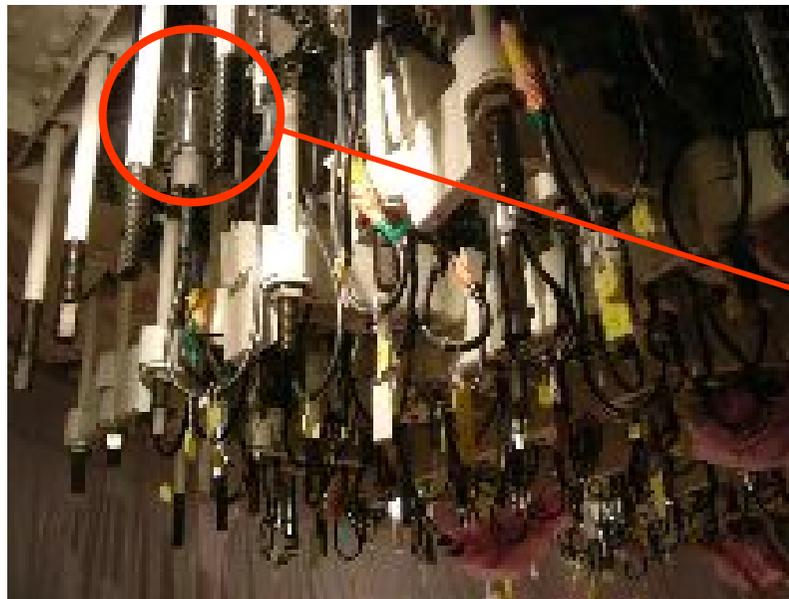
制御棒駆動機構外観

点検結果
目視点検	制御棒駆動機構が据付状態でフランジ部等を点検し異常なし。

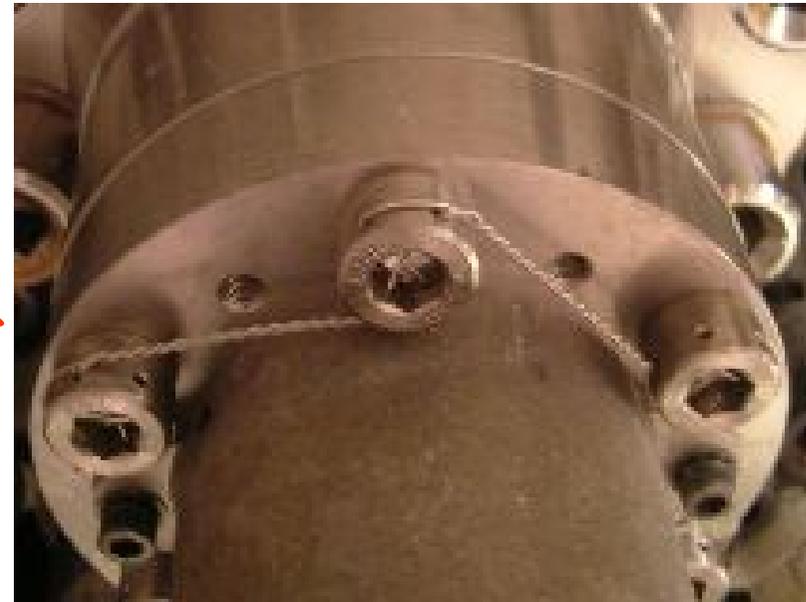
制御棒駆動機構フランジ部

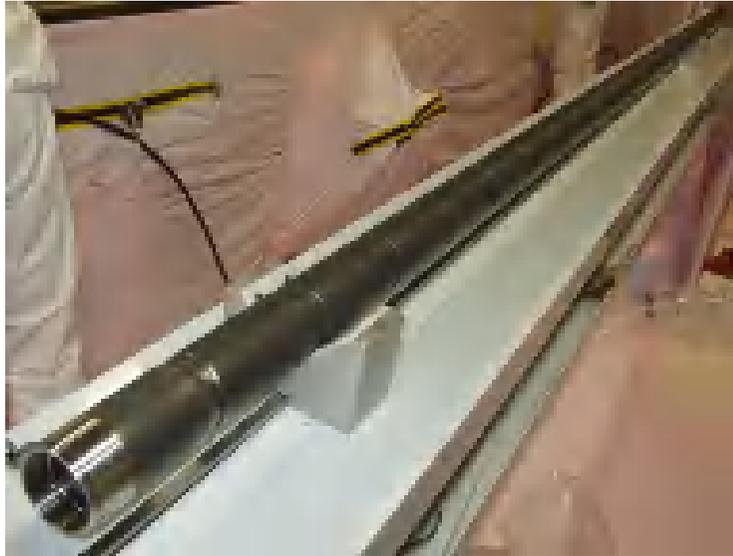
インデックスチューブ外観

点検結果
分解点検 (目視点検)	インデックスチューブ、ピストンチューブ、リテーナチューブ等を点検し異常なし。
分解点検 (浸透探傷試験)	リテーナチューブ(溶接部)を点検し異常なし。

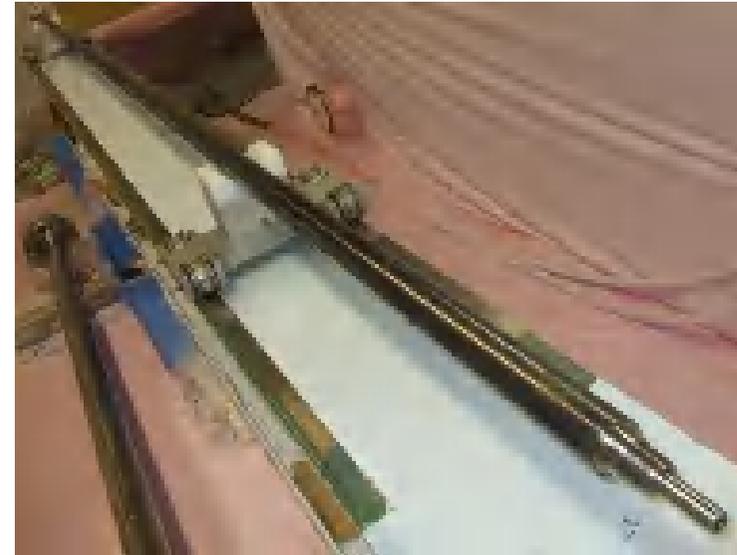
ピストンチューブ外観

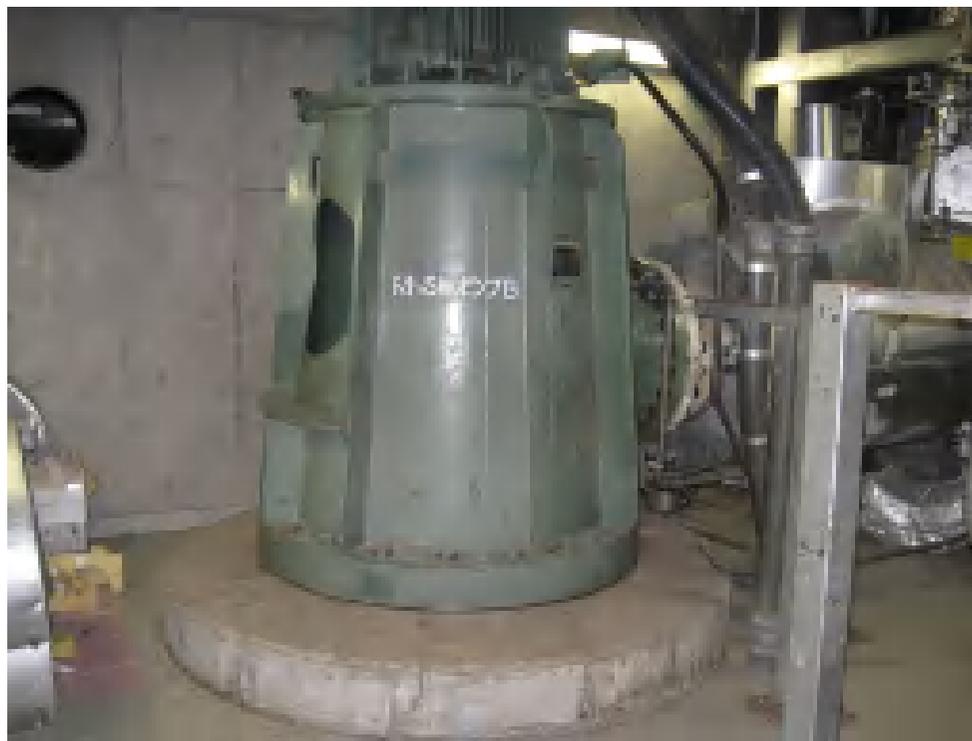
残留熱除去海水系ポンプ (B) 外観

点検結果
ポンプ 外観目視点検	ケーシング、配管接続部、ベース部、カップリング、取付けボルト等を点検し、異常なし。

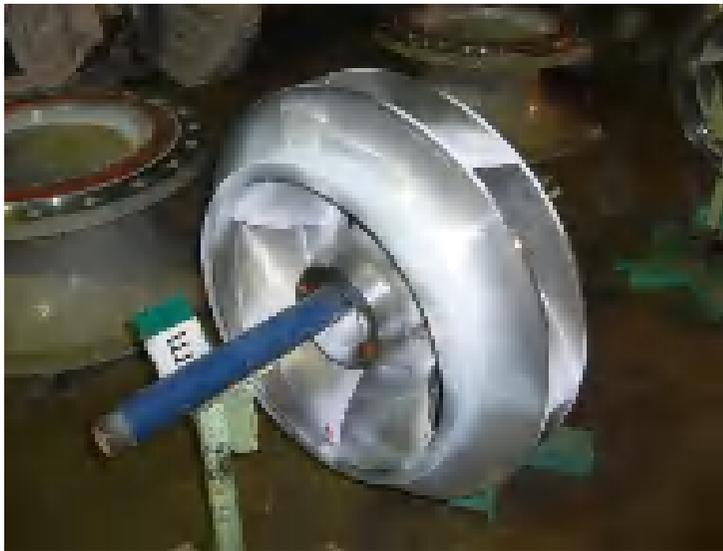
- 残留熱除去海水系ポンプ (B) (D) について外観の目視点検を実施し異常なし。
- 残留熱除去海水系ポンプ (B) について予め計画する追加点検として分解点検を実施した。浸透探傷検査において一部判定基準を超える指示模様 (海水等の腐食に起因するもの) があったが、強度・性能に影響を及ぼさない事を確認した。
- 残留熱除去海水系ポンプ (B) (D) についてについて作動試験を実施し異常なし。
- 残留熱除去海水系ポンプ (A) (C) については外観の目視点検を実施し異常なし。
今後作動試験を実施予定。

残留熱除去海水系ポンプ (B)
インペラ部非破壊 (浸透探傷) 検査

点検結果
ポンプ分解点検 (外観目視)	シャフト、キー、スリーブ、軸受、インペラ、ケーシング等を点検し、異常なし。
ポンプ分解点検 (浸透探傷検査)	シャフト、キー、インペラ、ケーシング等を点検し、異常なし。

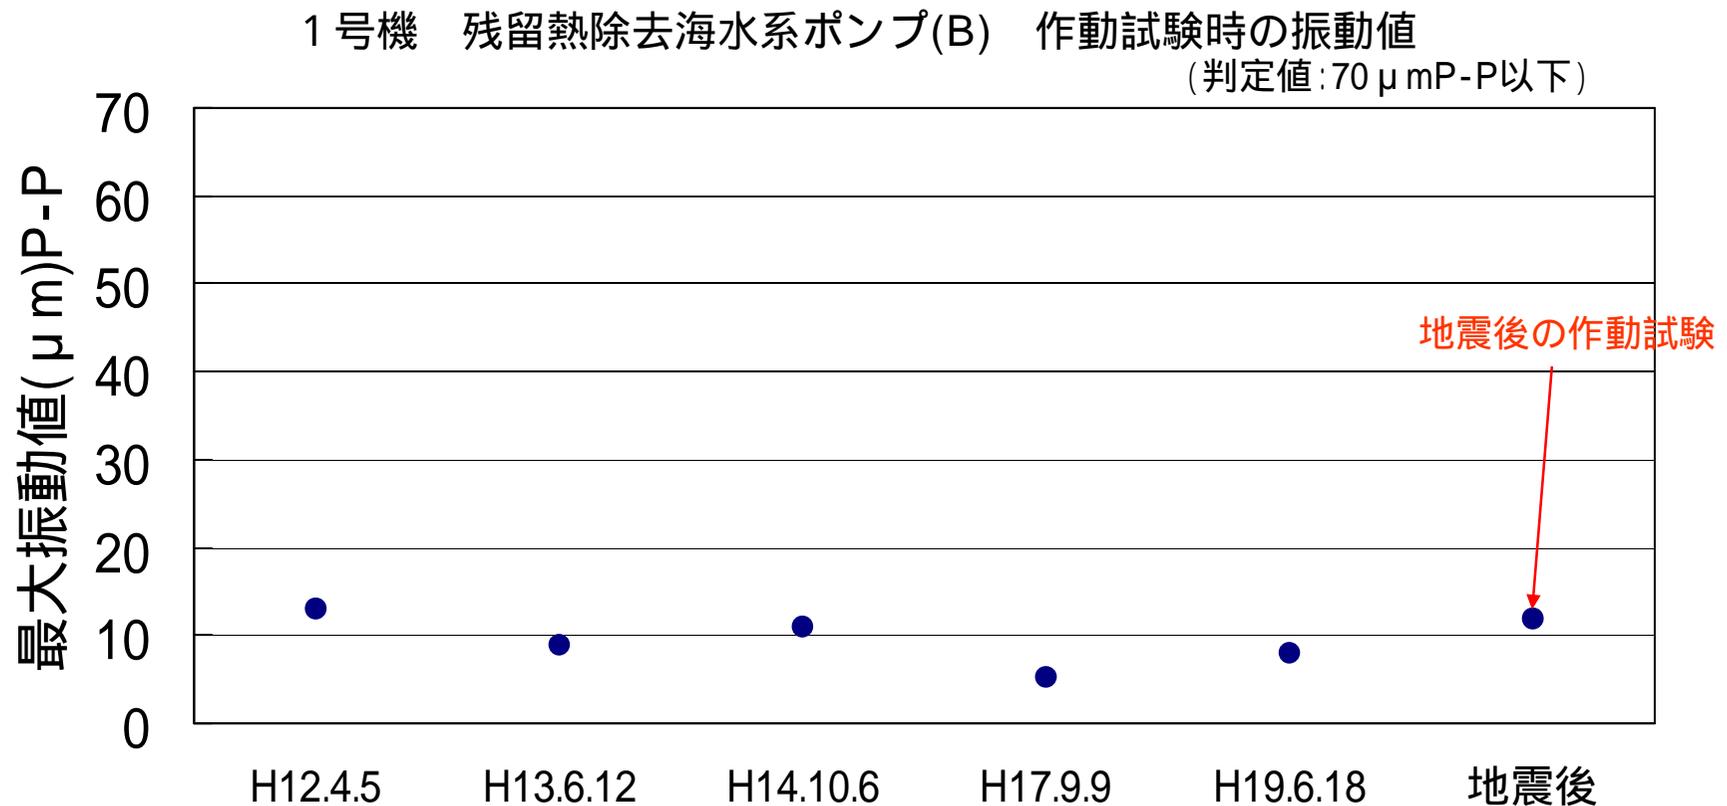
- 地震後の作動試験における振動値が判定値を満足することを確認。
- 地震前の試運転時の振動値を参考に、今回の振動値と比較を行い、地震発生前後に顕著な変化が認められないことを確認。

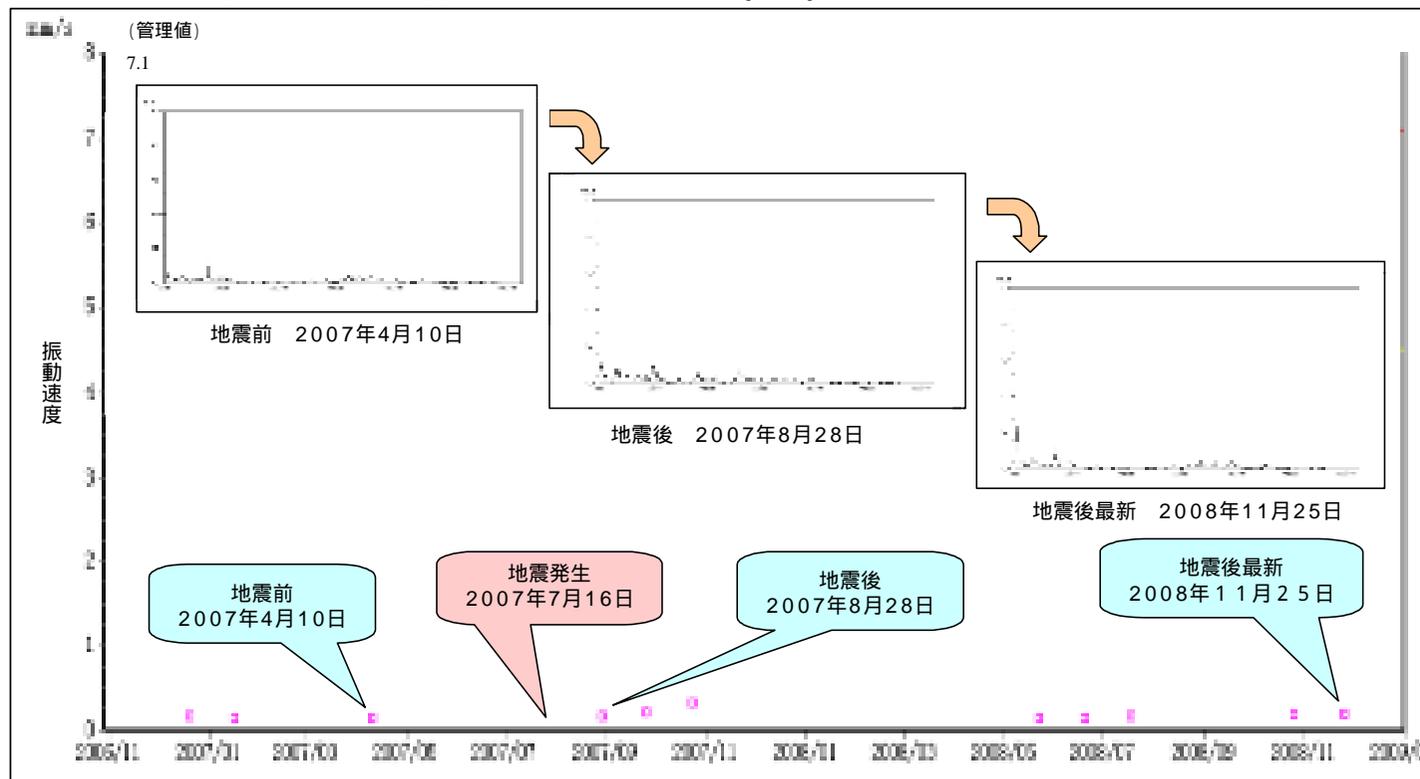
1号機 残留熱除去海水系ポンプ (B) ポンプ軸封部の振動傾向

- 地震後の作動試験における振動値が判定値を満足することを確認。
- 地震前のサーベランス等の運転確認における振動値を参考に、今回の振動値と比較を行い、地震発生前後に顕著な変化が認められないことを確認。

振動値・周波数とも地震発生前後に顕著な変化は認められない。
