# 柏崎刈羽原子力発電所 7号機 タービン建屋における火災について

平成20年12月19日

東京電力

柏崎刈羽原子力発電所 7号機  
タービン建屋1階大物搬入口付近（管理区域）での火災発生  
にかかると原因および再発防止対策について

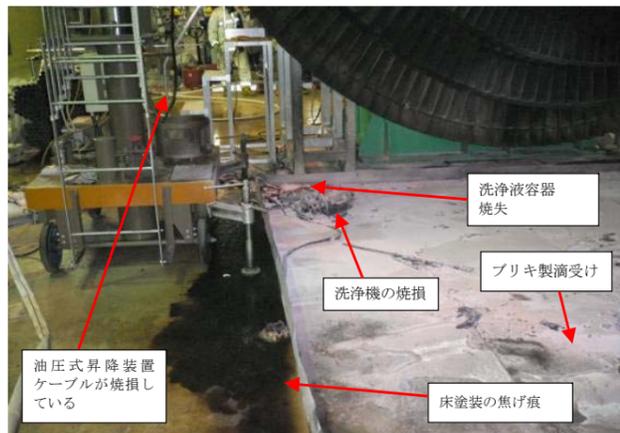
低圧タービン（A）ロータ下部の状況

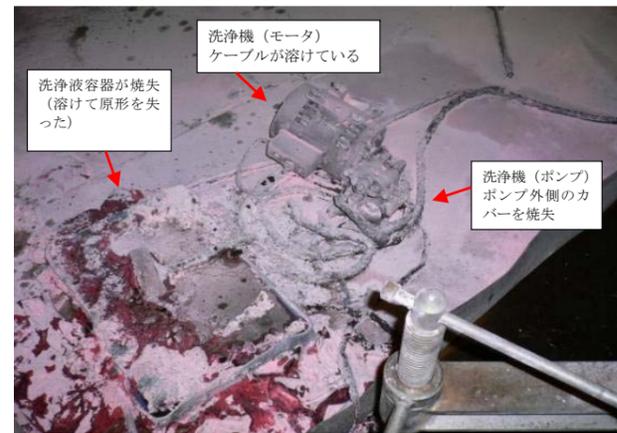
作業機材の状況

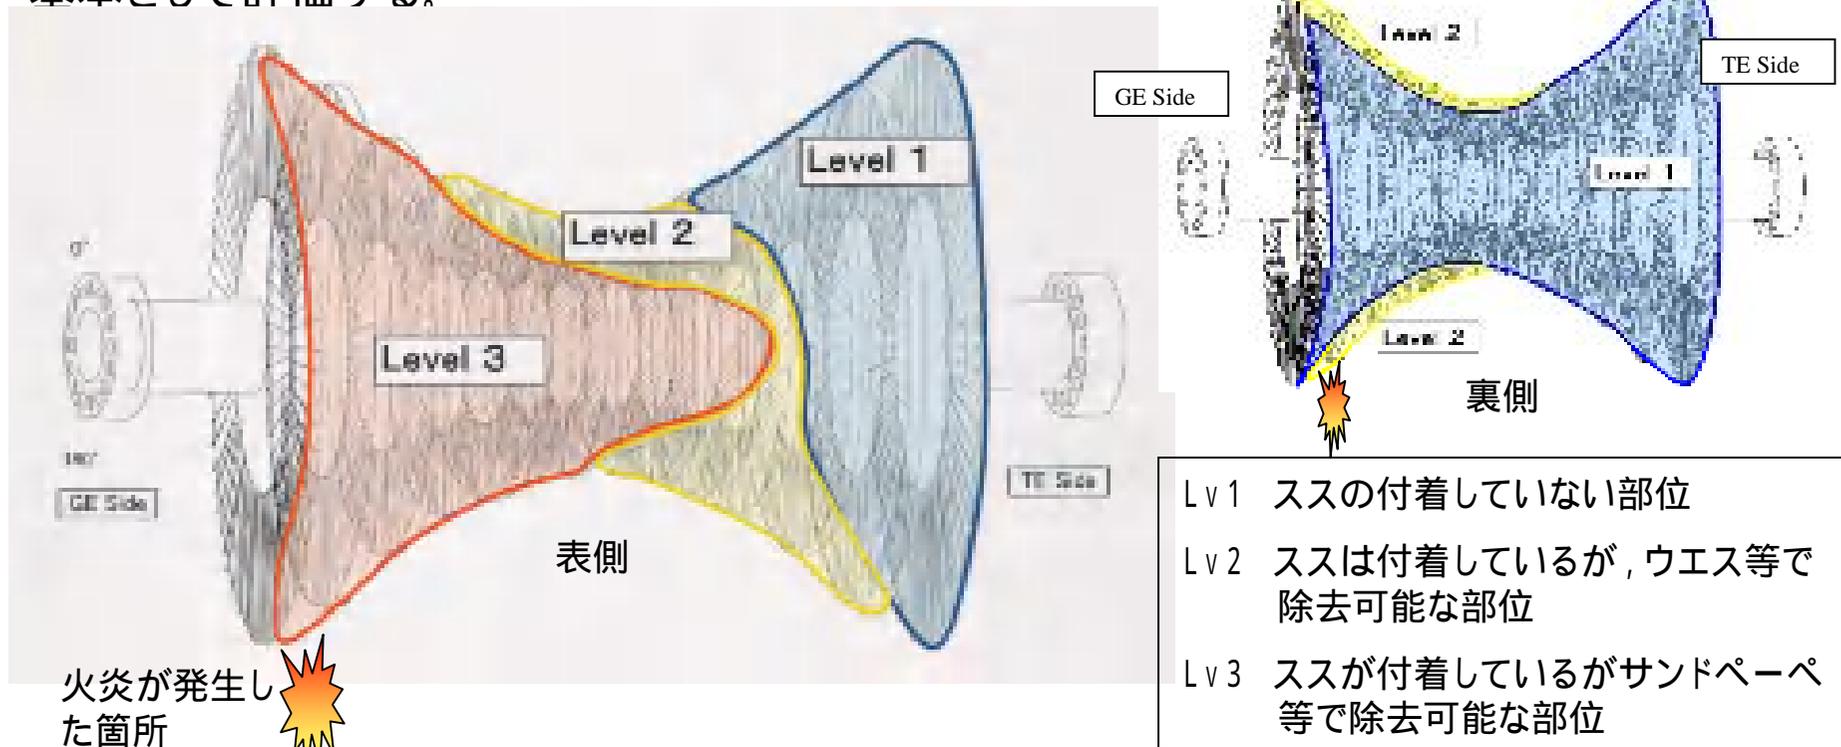
タービンロータ(A)の広い範囲にススの付着が確認されたことから、ススの付着状況により、タービン全体をLv1～3に分類した。各健全性確認は、Lv1とLv3の部位の比較を基本として評価する。

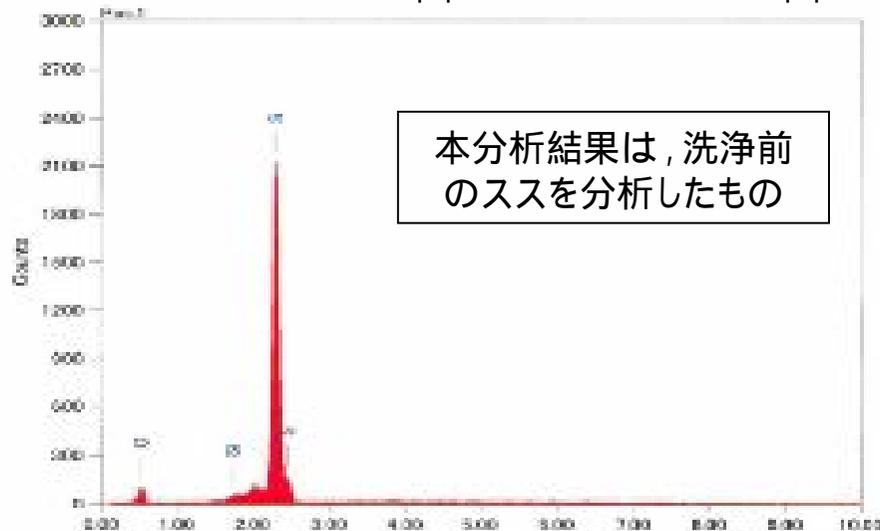
タービンに付着していたススの成分をEDS分析した結果、消火剤に含まれるリン(P)及び硫黄(S)が確認された(ススのサンプル採取後、ブラスト処理にて除去を実施)。

EDS分析結果(硫黄が確認された例)

これらの物質が狭隘部に残存すると、金属腐食が発生する可能性があるため、スチームによる洗浄を実施後、pH測定にて中性である事を確認した。また、洗浄水(ドレン)の化学成分分析を行った結果、十分洗浄され、消火剤の影響は無い事を確認した。(リン:検出限界未満 硫黄:0.2ppm(許容値100ppm))

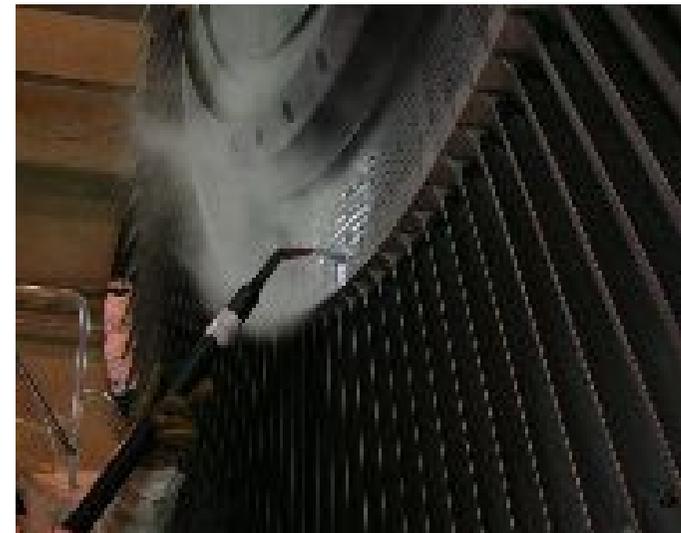
狭隘部のスチーム洗浄状況

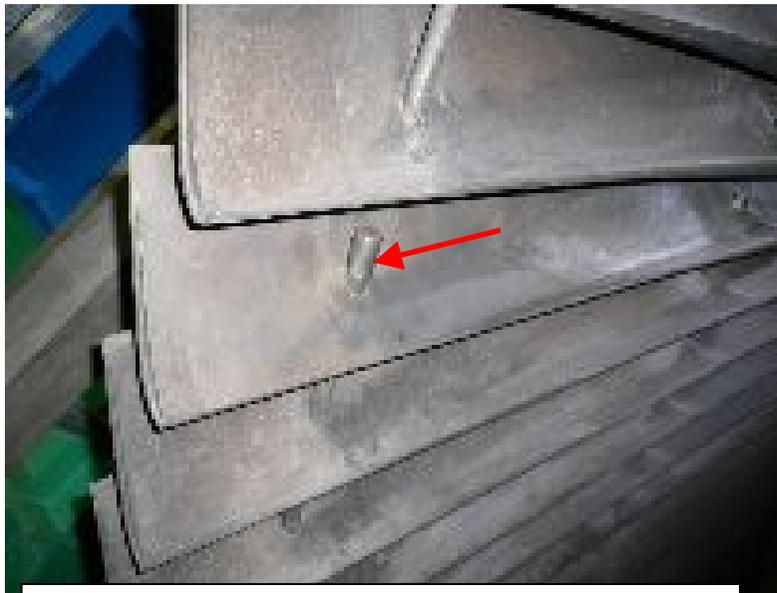
火災の熱による有意な変形等の発生有無を確認するため、タービンロータ(A)の各部位について外観目視検査を実施し、いずれの部位についても有意な変形等は発生していない事を確認した。

また、タービンロータの構成部品のうち、最も熱による影響を受けやすいタイワイヤ部のロウ付け部についても、異常は確認されず、火災の影響の無い事を確認した。

ロウ付け部(左図赤矢印)

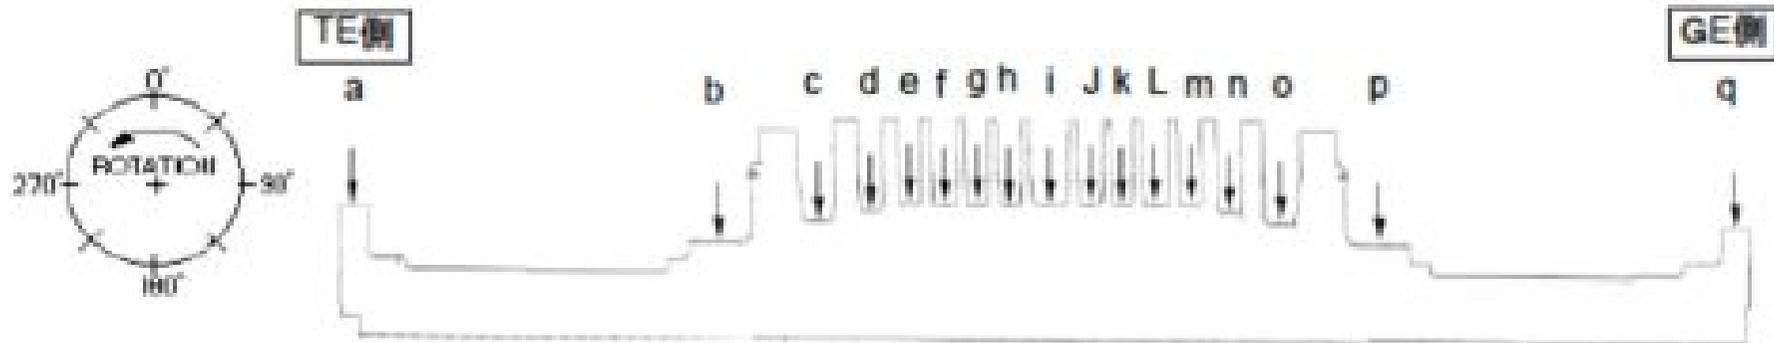
火災の熱によるロータのたわみ発生有無を確認するため、ロータの振れ計測を実施した結果、有意なたわみの発生は確認されず、計測値は全て判定基準値内であることを確認した。

最大振れ幅の例と判定基準

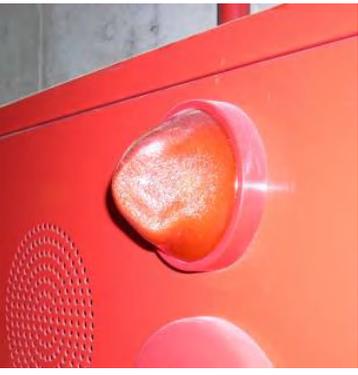
熱の影響により消火栓の表示  
 灯が変形した

当該消火栓の外観目視点検、警報機能及び放水機能の確認を行い、当該消火栓の機能が健全であることは確認されている。また、避難誘導灯についても内部の蛍光灯の球切れがないことを確認した。なお、熱により変形した消火栓の表示灯及び避難誘導灯のカバーについては新品に交換をした。以上から、消火栓および避難誘導灯の性能等への影響は無く健全であると評価した。

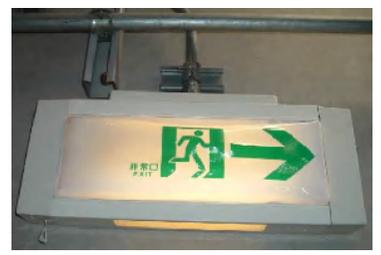
熱の影響により誘導灯のカバ  
 ーが変形した

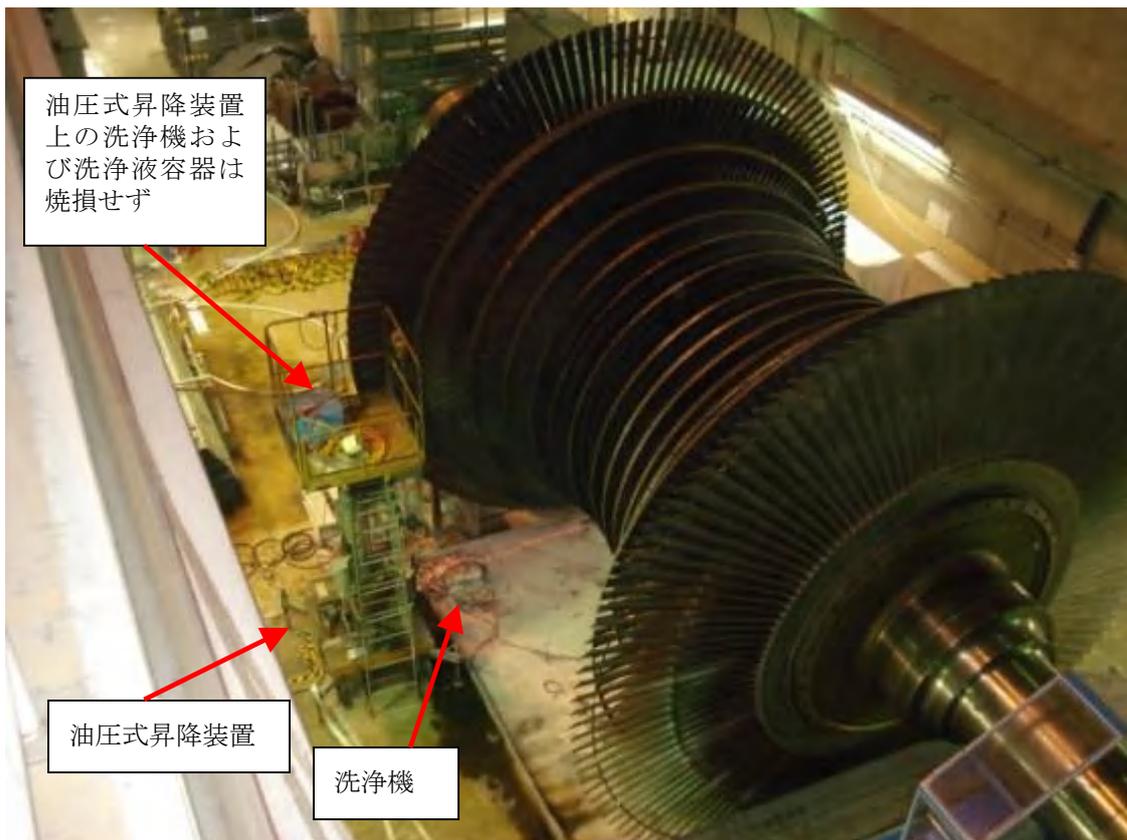
作業エリアの状況（タービン建屋1階 低圧タービン（A）ロータ）

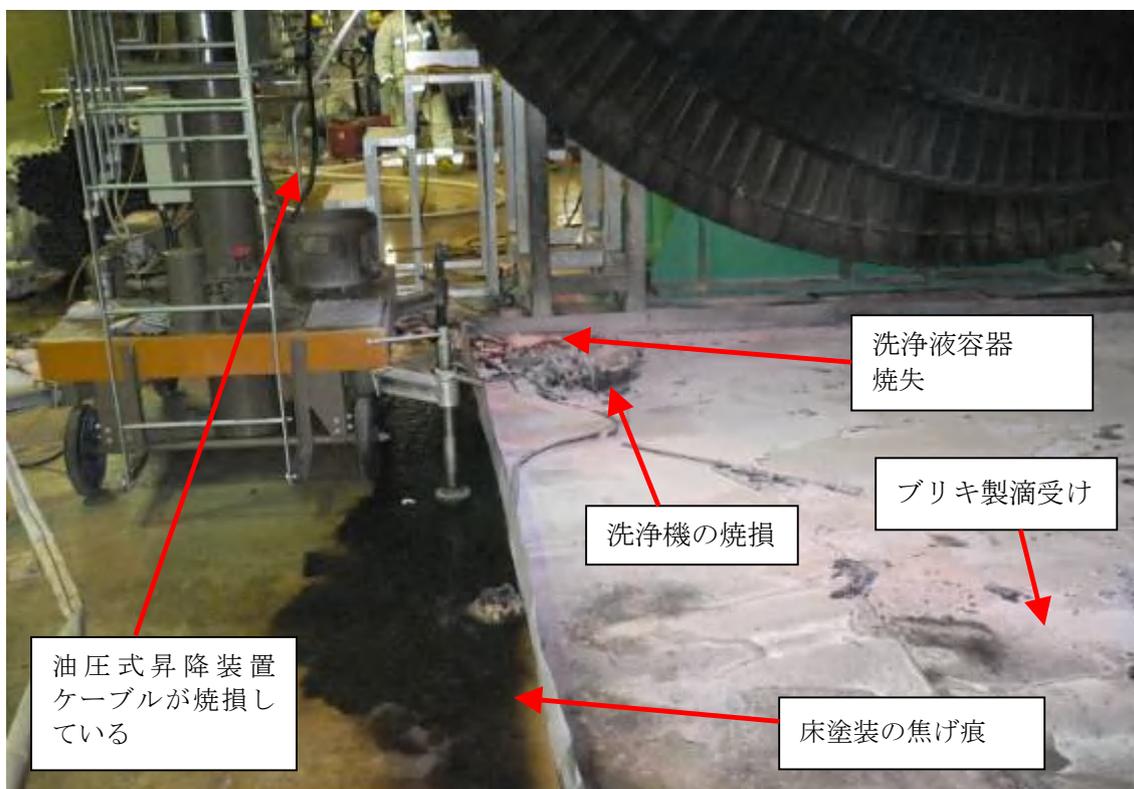
作業エリアの状況（低圧タービン（A）ロータ下部①）

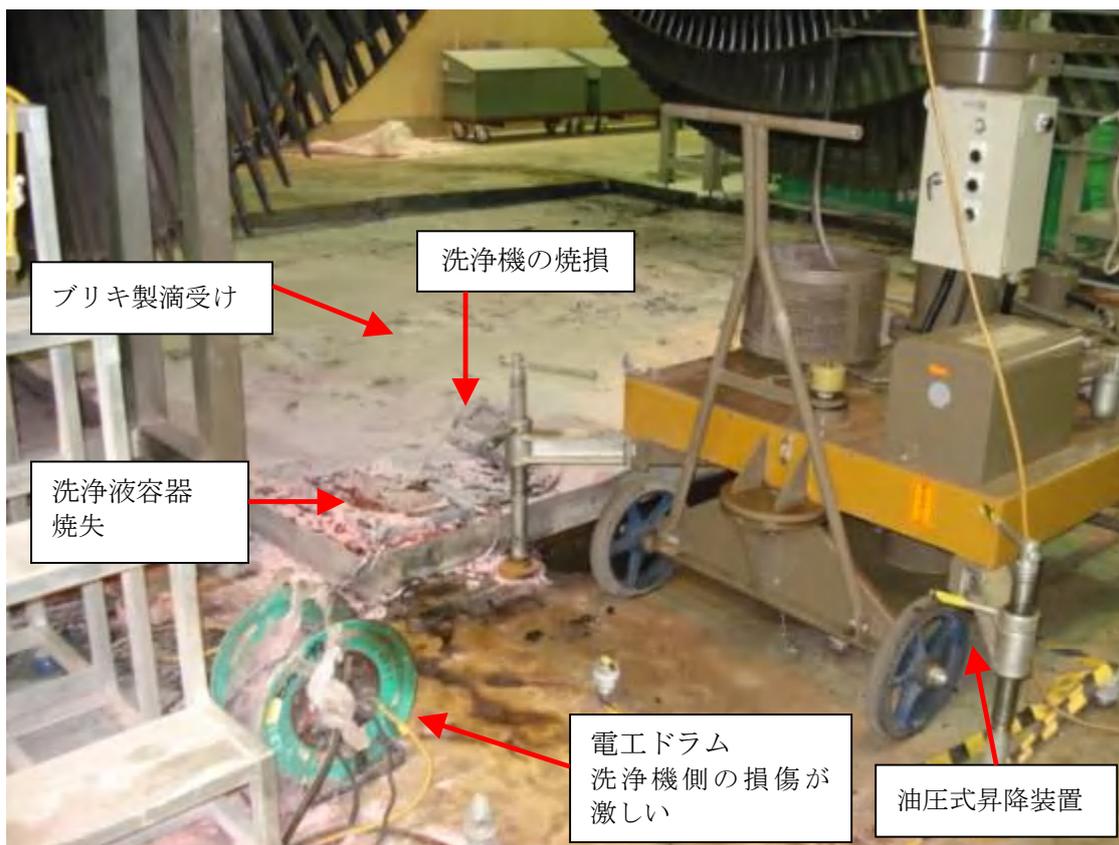
作業エリアの状況（低圧タービン（A）ロータ下部②）

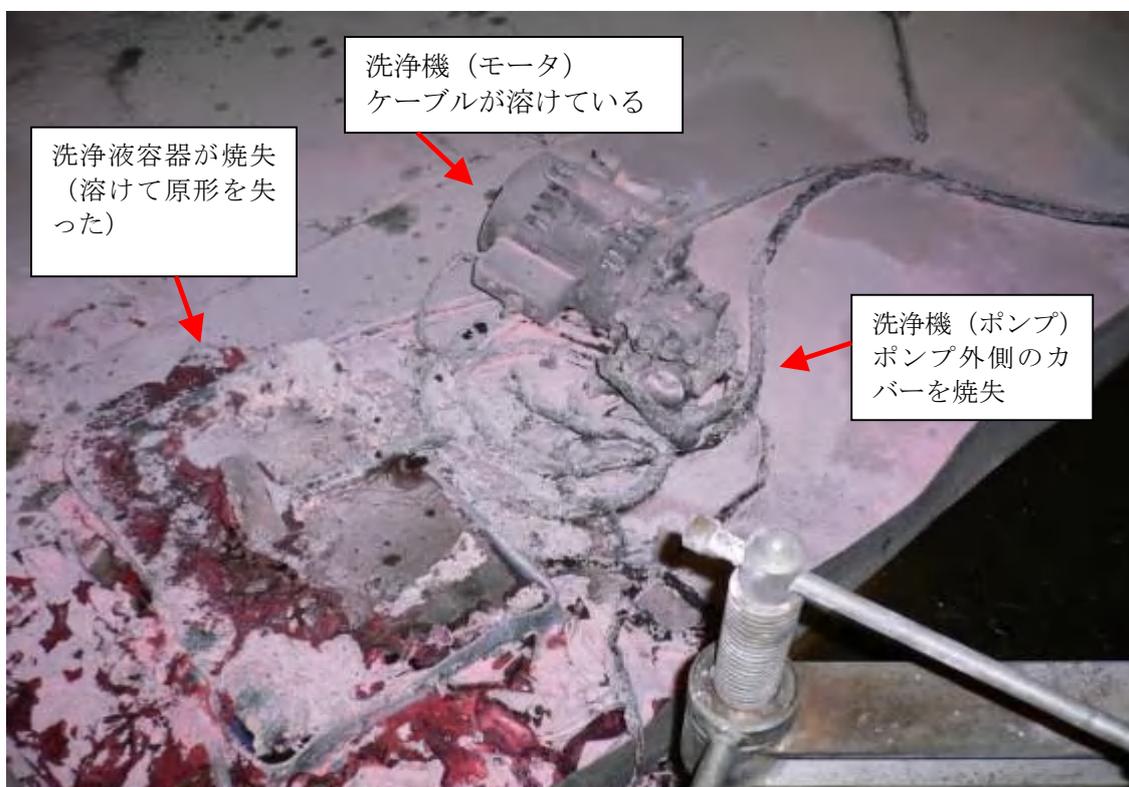
- ・ ロータ下部の洗浄に使用していた洗浄機（以下、当該洗浄機という。）の焼損が激しく、洗浄液容器と洗浄機を養生したビニール養生は焼失していた。
- ・ 当該洗浄機近傍のロータの発電機側ブレードには煤が付着していた。
- ・ 油圧式昇降装置の当該洗浄機側に垂れ下がったケーブルが焼損していた。
- ・ 電工ドラムの当該洗浄機側は養生が焼損していた。
- ・ 当該洗浄機近傍の床塗装についても黒く焦げていた。
- ・ 作業エリア近傍の消火栓表示灯が熱により変形していた。
- ・ ロータを挟んで当該洗浄機と反対側の難燃シートが溶けるとともに、避難誘導灯カバーが熱により変形していた。

作業機材の被災状況

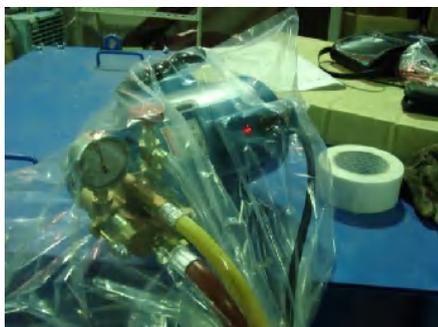
ビニールによる養生状態

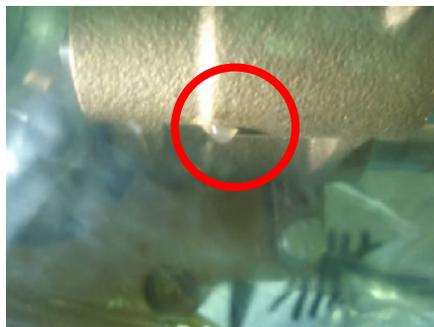
- ①温度や電流値の変化に異常は認められなかった。また、電工ドラムのブレーカは落ちなかったが2台運転時の合計が電工ドラムの定格容量（15A）を超えていることからいつ落ちてもおかしくない状況であったと考えられる。
- ②洗浄機の運転中に1台のポンプではビニール養生の中で水の滴下（1滴）が確認された。また、15分間運転した後では両方の洗浄機においてビニール養生内部に湿気が確認された。

滴下状態

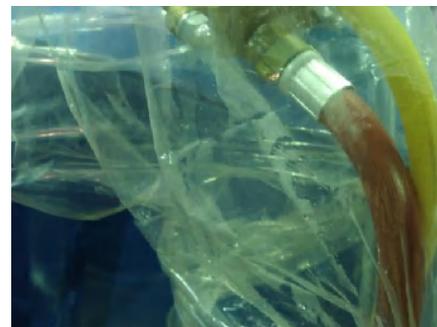
15分運転後のビニール養生内部状態

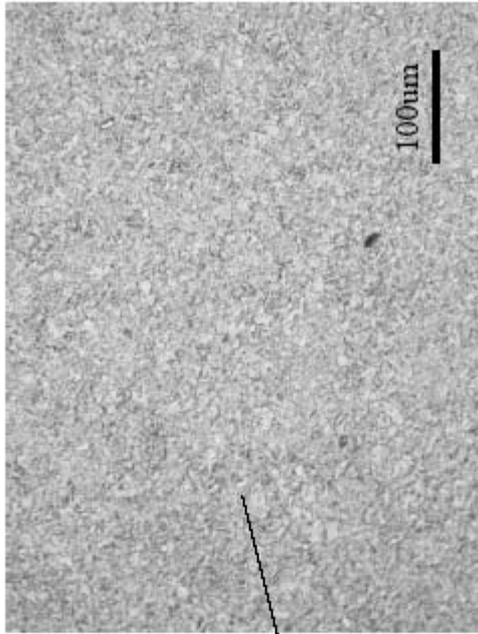
Level. 1 動翼出口端部

マルテンサイトの  
様相を呈している

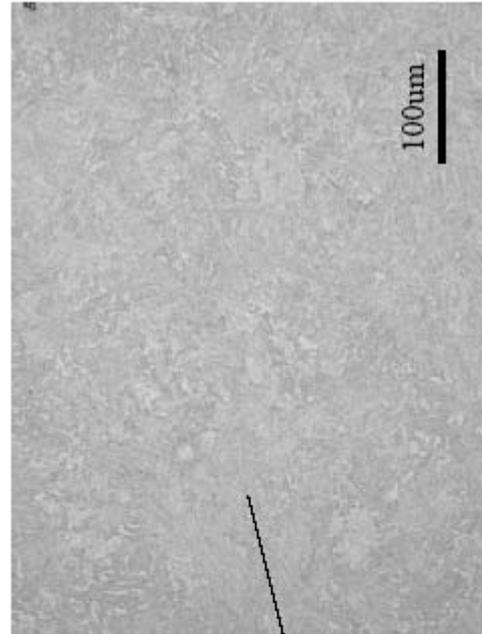
Level. 1 ロータ

バインサイトの  
様相を呈している

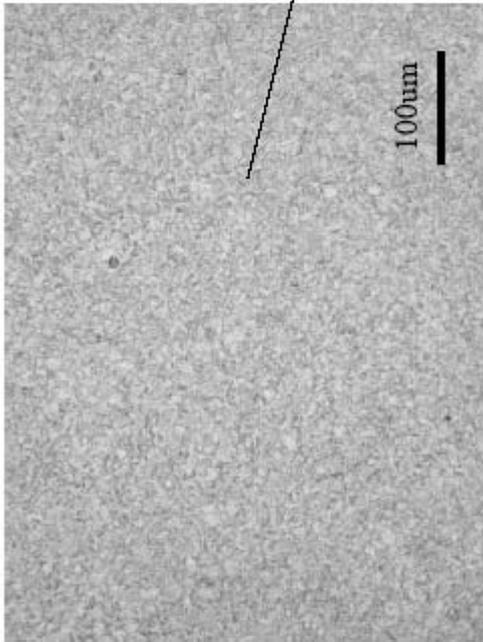
Level. 3 動翼出口端部

マルテンサイトの  
様相を呈している

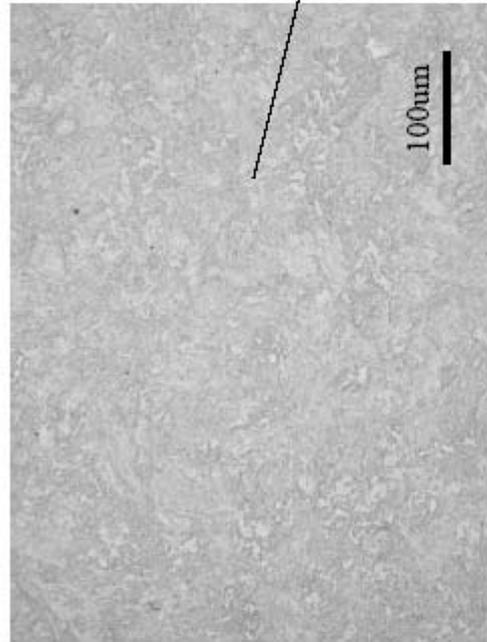
Level. 3 ロータ

バインサイトの  
様相を呈している
