柏崎刈羽原子力発電所 6号機 タービン建屋 原子炉補機冷却系（A系） 熱交換器・ポンプ室での火災および負傷者の発生 事象概要

平成 20 年 12 月 19 日
東京電力株式会社

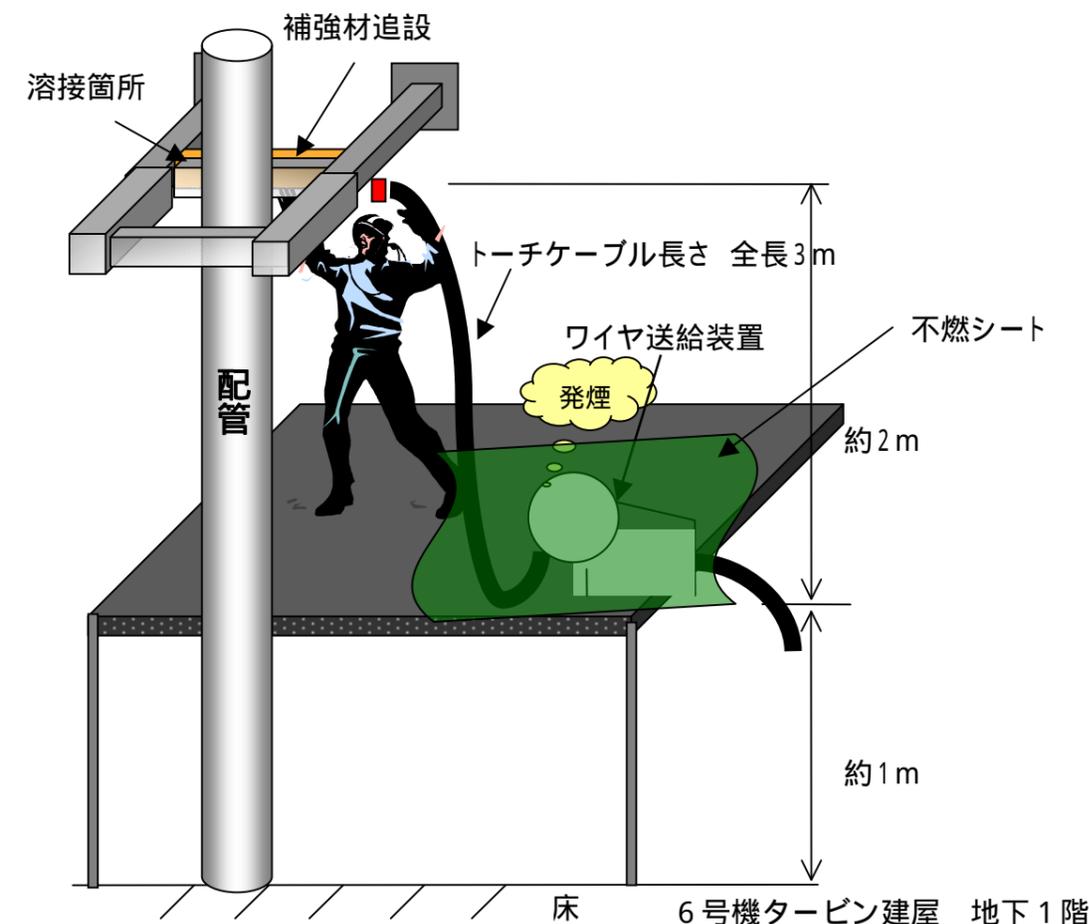
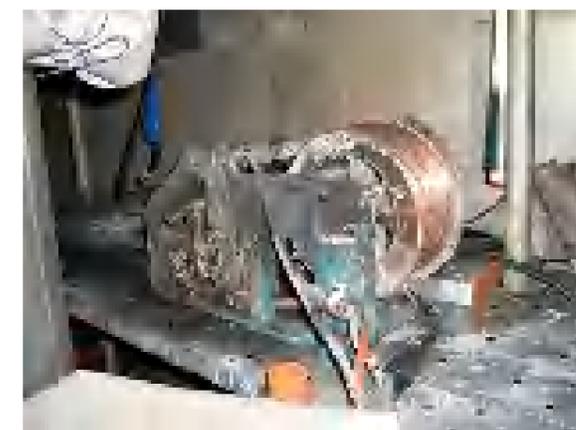
ワイヤ送給装置ドラム

タービン建屋地下1階 A系原子炉補機冷却系熱交換器・ポンプ室において、協力企業が8時30分頃より配管サポート耐震強化工事のため火気養生エリア（不燃シートでハウス養生）で溶接作業を3箇所、作業班長および溶接作業員2名で開始した。10時32分頃、溶接していた一方の作業員がワイヤ送給装置にかかっていた不燃シートの隙間からの発火、発煙を確認したことから、当該溶接作業員2名と当該火気養生エリアの火気専任監視員1名および近くにいた他の火気専任監視員1名とともに簡易消火器4本を用いて初期消火活動を実施した。
