柏崎刈羽原子力発電所 7号機

新潟県中越沖地震後の設備健全性に係る  
点検・評価報告書

平成21年2月12日

東京電力株式会社

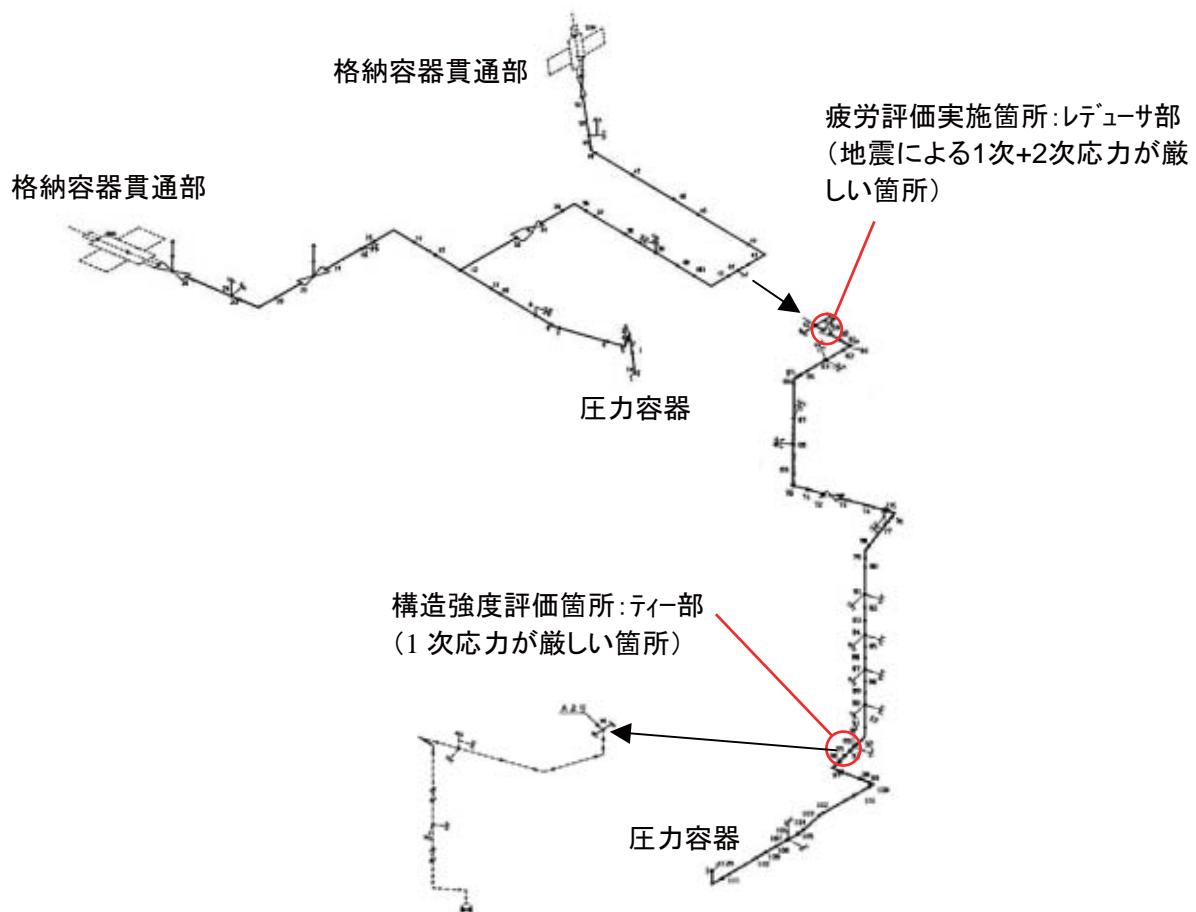
図-4.1.2.6 残留熱除去系配管疲労評価実施箇所

\*<sup>1</sup> 算出値が 3Sm を超えるため JEAG4601 補 1984 に従い告示第 501 号第 47 条の弾塑性解析を実施

\*<sup>2</sup> 本震+余震の繰返し回数を記載。算定方法については添付資料-2-1 参照

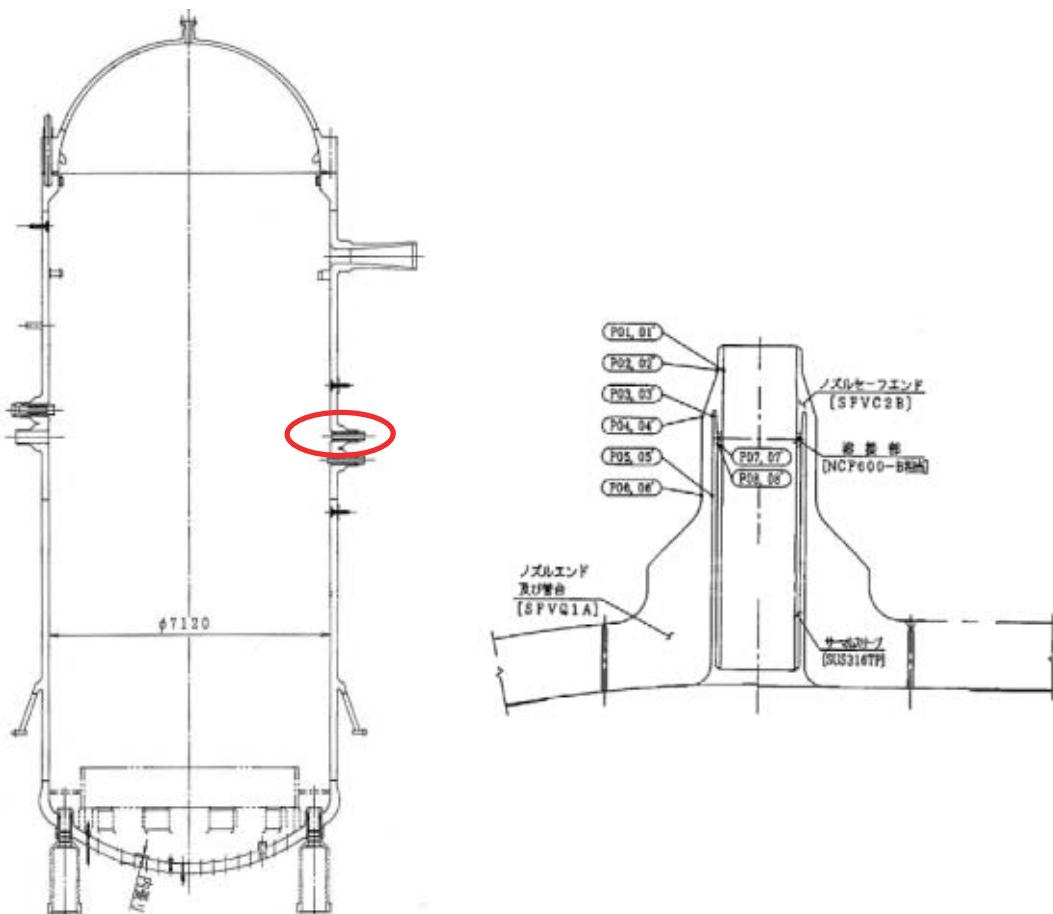
図-4.1.2.7 低圧注水ノズル疲労評価実施箇所

表-4.1.2.11 疲労評価結果（低圧注水ノズル ノズルセーフエンド）

地震荷重による 1次+2次応力(MPa)		疲労評価				
	算出値	許容値 3Sm	運転状態 I、II 疲れ累積係数 U	地震時 繰返し 回数	疲れ累積 係数 U S	U+U S	評価基 準値
設計時 (S <sub>2</sub> )	357	383	0.0145	60 回	0.0044	0.0189	1
中越沖地震	338			22 回*	0.0012	0.0157

\* 本震+余震の繰返し回数を記載。算定方法については添付資料-2-1 参照

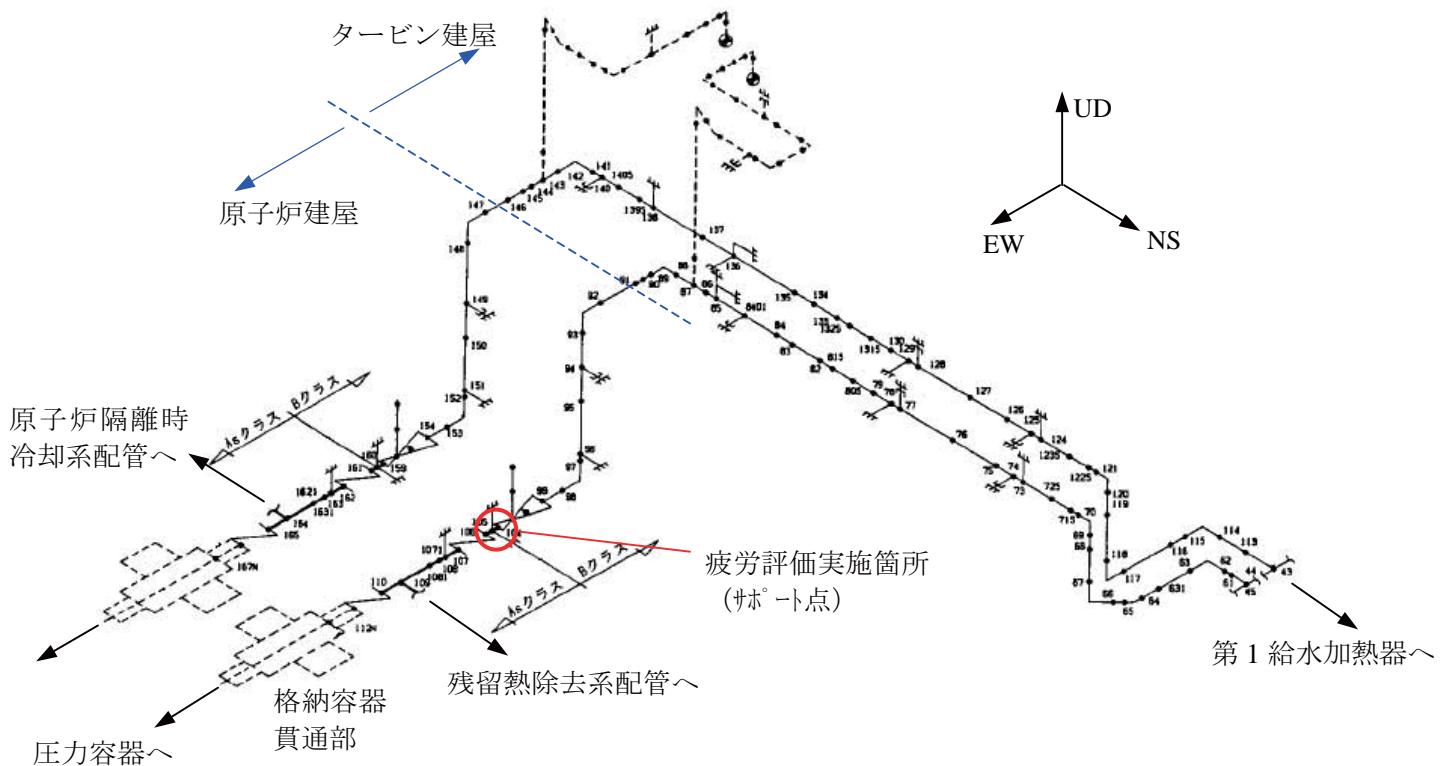
図-4.1.2.8 給水系配管疲労評価実施箇所

※1 設計時においては1次+2次応力が3Sm以下であるためJEAG4601補1984に従い疲れ累積係数は算出していない。

※2 本震+余震の繰返し回数を記載。算定方法については添付資料-2-1参照。
