柏崎刈羽原子力発電所 6、7号機中越沖
地震後の設備健全性点検における
一部未点検に対する原因と対策について

平成20年2月12日

東京電力

柏崎刈羽原子力発電所 6, 7 号機中越沖地震後の設備健全性点検における 一部未点検に対する原因と対策

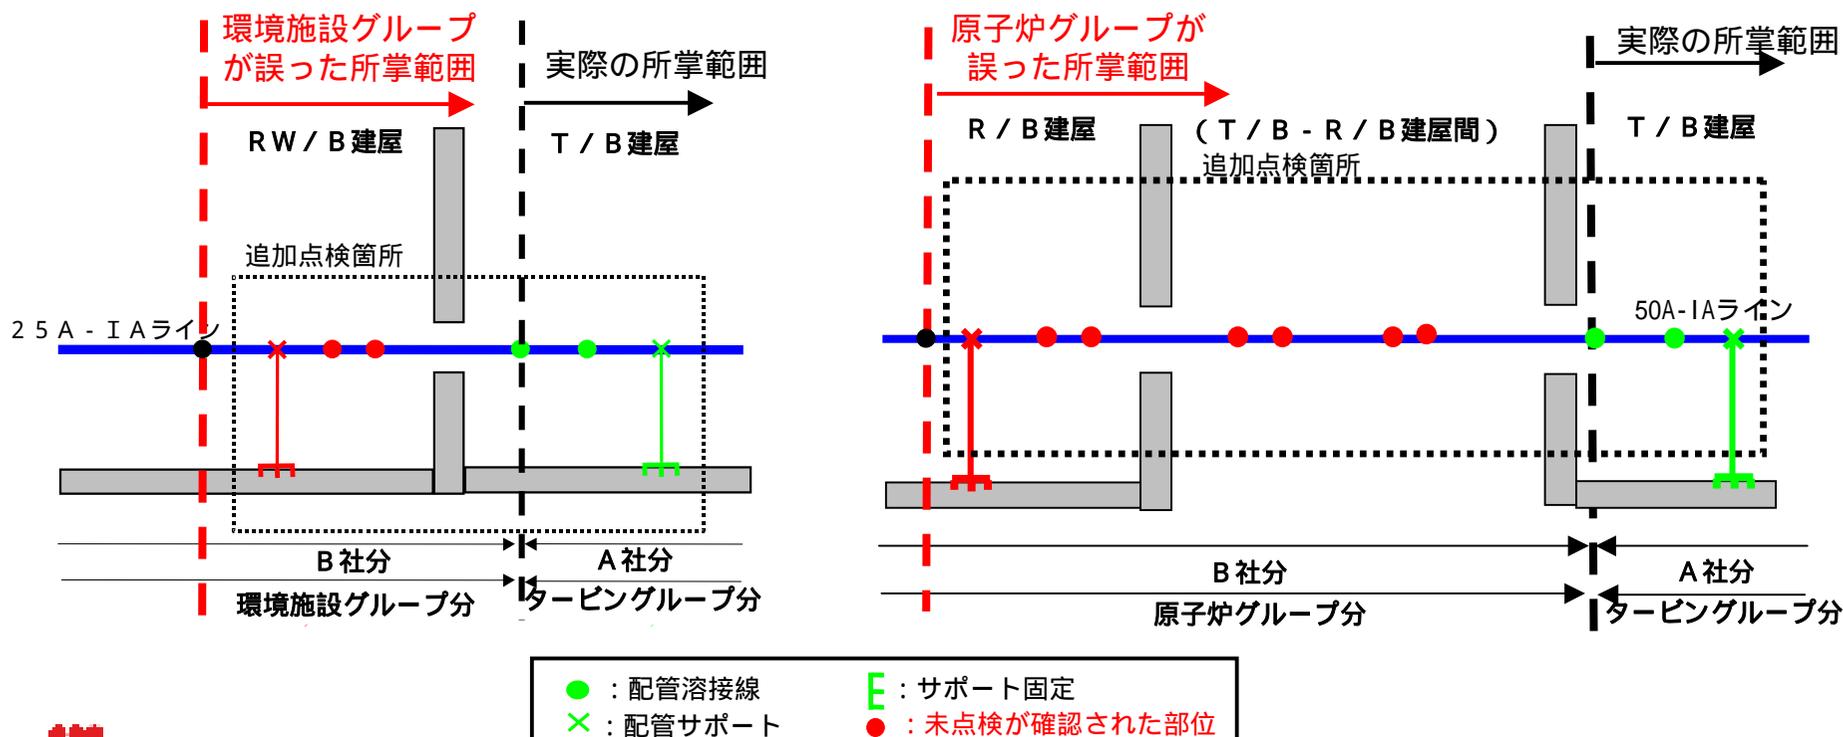
7号機：計装用圧縮空気系配管貫通部 2箇所

- 当社は、当該箇所が、当社保全グループ間の所掌が跨る部分であり、相手グループで実施する範囲であると思い込み抽出漏れを発見できなかった。
- プラントメーカー設計部門の複数の部署が机上にて図面等を用いて点検対象貫通部の抽出を行ったが、計装用圧縮空気系のみを担当した部署は、全ての貫通部が対象範囲であるとは認識していなかった。

プラントメーカー設計部門の複数の部署が机上にて図面等を用いて点検対象貫通部の抽出を行ったが、計装用圧縮空気系を担当した部署は、全ての貫通部が対象範囲であるとは認識がなく当該貫通部については抽出しなかった。

当社は、当該箇所が当社保全グループ間の所掌が跨る部分であり、相手グループで実施する範囲であるとの思い込みにより抽出漏れを発見できなかった。なお、当社は、プラントメーカーに対して計装用圧縮空気系の貫通部の抽出を指示したが、当該貫通部については抽出されなかった。

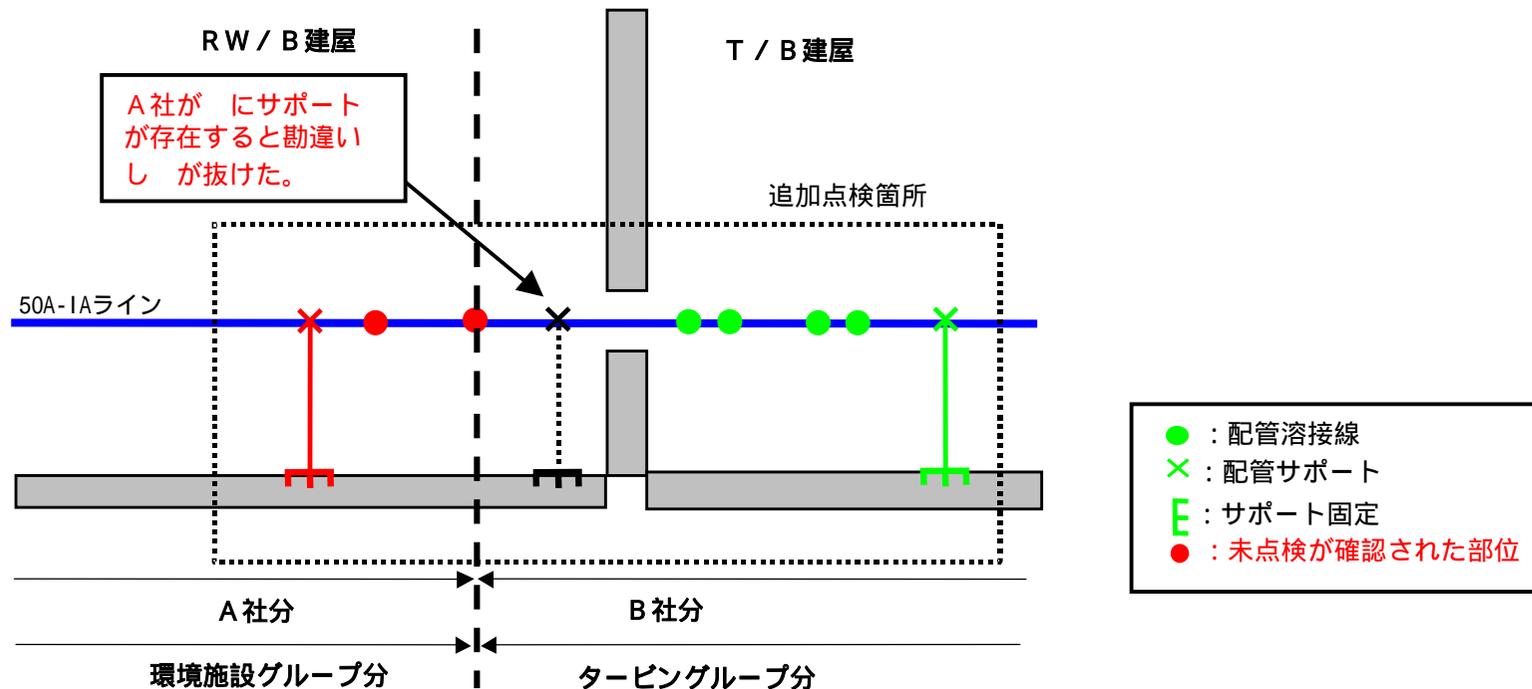
6号機：計装用圧縮空気系配管貫通部 1箇所

- 当社は、当該箇所が、当社保全グループ間の所掌が跨る部分であり、相手グループで実施する範囲であると思い込み抽出漏れを発見できなかった。
- プラントメーカーは、他プラントメーカーとの取り合い箇所である当該貫通部において、現場調査を実施した結果、他プラントメーカーの所掌範囲である壁近傍の他の配管のサポートを第一サポートがあると勘違いし、実際には第一サポートである自プラントメーカー所掌のサポートを抽出しなかった。

プラントメーカーは、他プラントメーカーとの取り合い箇所である当該貫通部において、現場調査を実施した結果、他プラントメーカーの所掌範囲である壁近傍に存在している他の配管のサポートを第一サポートであると勘違いし、実際には第一サポートである自プラントメーカー所掌のサポートを抽出しなかった。

当社は、当該箇所が当社保全グループ間の所掌が跨る部分であり、相手グループで実施する範囲であるとの思い込みにより抽出漏れを発見できなかった。

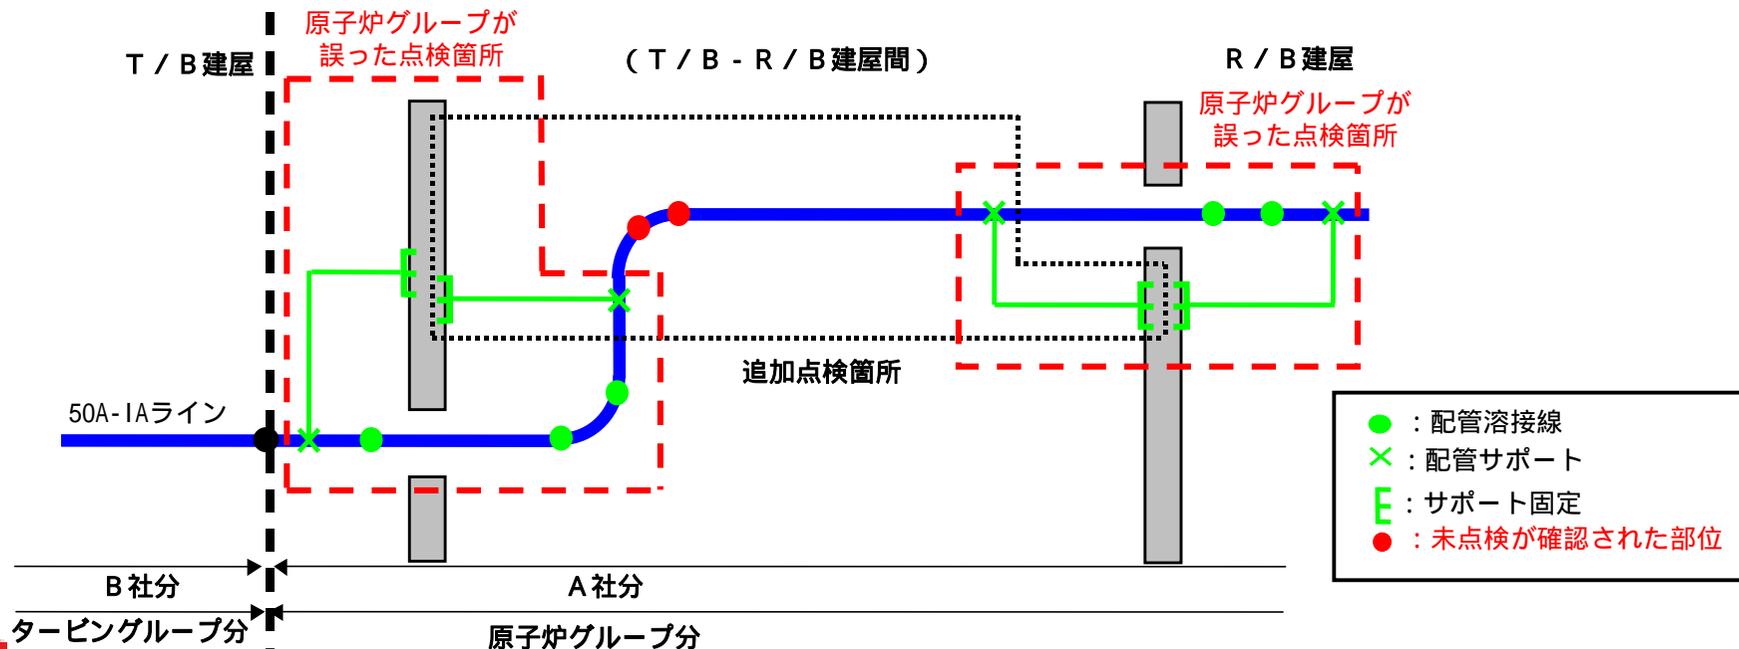
6号機：計装用圧縮空気系配管貫通部 1箇所

- 当社は、記録確認時にプラントメーカー提出の記録が各貫通部の第一サポートまでを実施していたため、点検対象は妥当であると判断してしまった。そのため、本来の相対変位箇所気づかなかった。
- プラントメーカーは、壁貫通部を抽出していたが、現場調査の結果、変位点が原子炉建屋とタービン建屋の間であることを確認した。このため、点検を実施するプラントメーカー協力企業に対し点検対象箇所の変更を指示したが口頭であったため、指示が確実に伝達されなかった。

プラントメーカーは当該貫通部の点検対象箇所として壁貫通部を抽出していたが、現場調査の結果、変位点がタービン建屋と原子炉建屋の間であることを確認した。このためプラントメーカーは点検を実施するプラントメーカーの協力企業に対し点検対象箇所の変更を指示したが、指示が口頭であったため、プラントメーカー協力企業には指示が確実に伝達されず実施すべき点検対象箇所の点検が行われなかった。

当該箇所については、当社は記録確認時にプラントメーカー提出の記録が各貫通部の第一サポートまでを実施していたため、点検対象は妥当であると判断してしまい本来の相対変位箇所に気づけなかった。

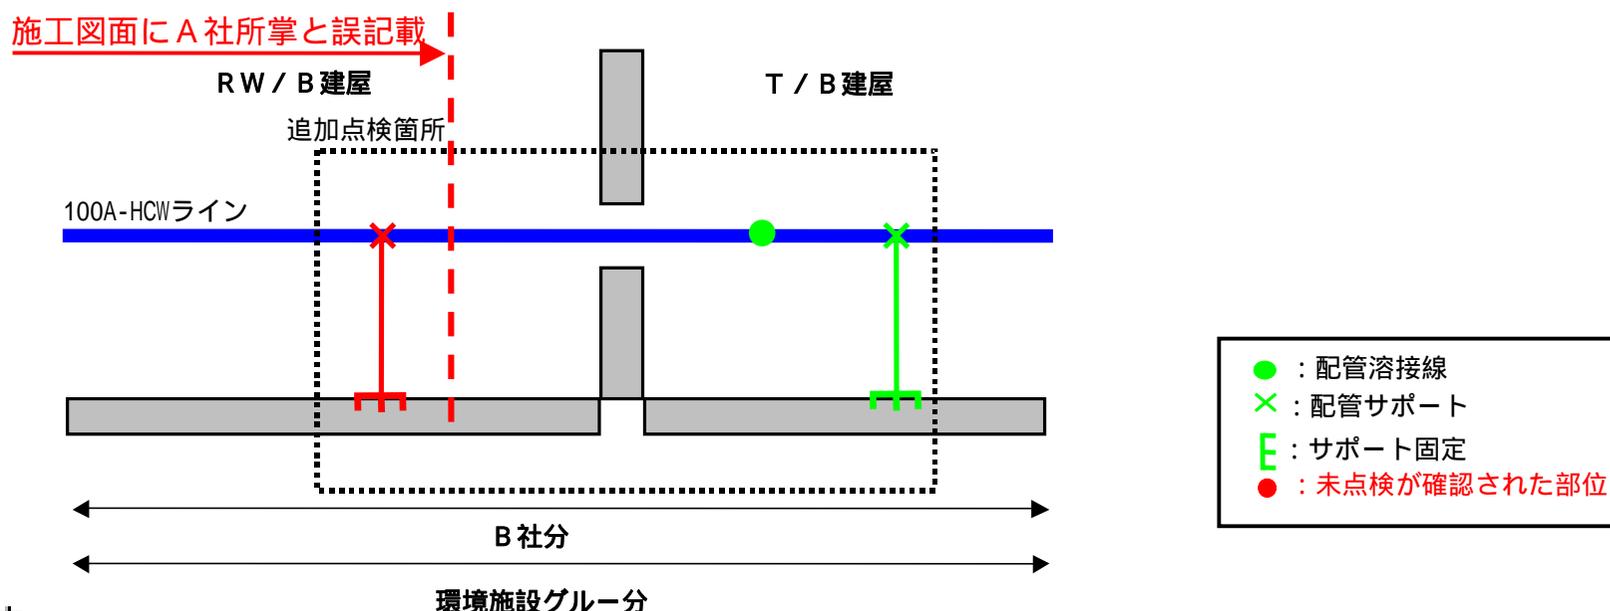
6号機：高電導度廃液系配管貫通部 1箇所

- 当社は、当該施工図面においてH社以外のプラントメーカー所掌と誤った記載がされていたことから、廃棄物処理建屋内は他プラントメーカーで実施する範囲と思い込んでしまった。また、プラントメーカーで実施する範囲に抜けがないと思い込み抽出漏れを発見できなかった。
- プラントメーカーは、高電導度廃液系は全て自プラントメーカー所掌であるにもかかわらず、当該施工図面において他社プラントメーカー所掌と誤った記載がされていたことから、廃棄物処理建屋内の当該貫通部の第一サポートを抽出しなかった。

プラントメーカーは、高電導度廃液系は全て自プラントメーカー所掌であるにもかかわらず、一部図面において他社プラントメーカー所掌と誤った記載がされていたことから、廃棄物処理建屋内が他プラントメーカーの所掌であると思いこんだため、当該貫通部の第一サポートを抽出しなかった。

当社においても、プラントメーカー同様、施工図面により、他のプラントメーカーにて実施する範囲であると考えていた。また、プラントメーカーで実施する範囲に抜けがないと思い込み抽出漏れを発見できなかった。
