柏崎刈羽原子力発電所 1号機 点検・評価状況について

平成21年 4月 6日

東京電力

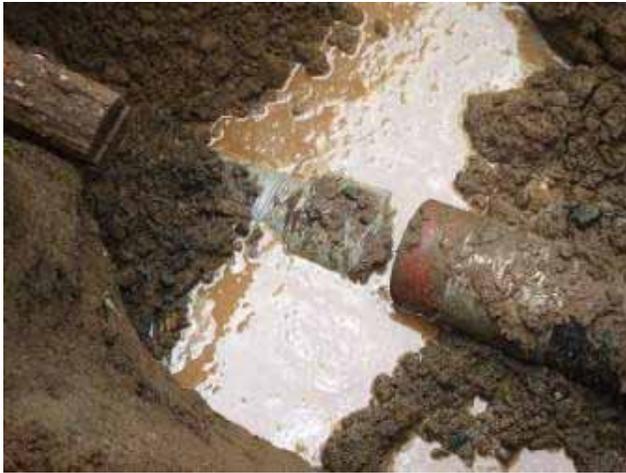
破損状況

屋外（土中）の消火配管が破損し、ダクトから消火水と土砂が流入した。このために、ポンプ、モータ等の86機器が浸水した。

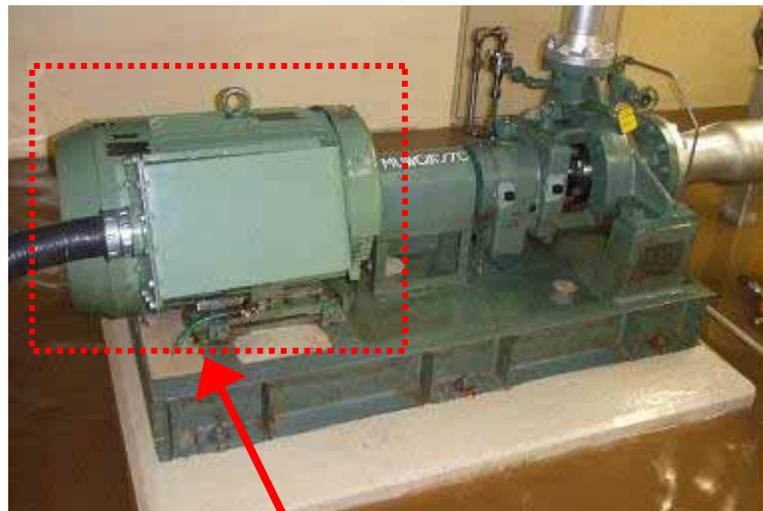
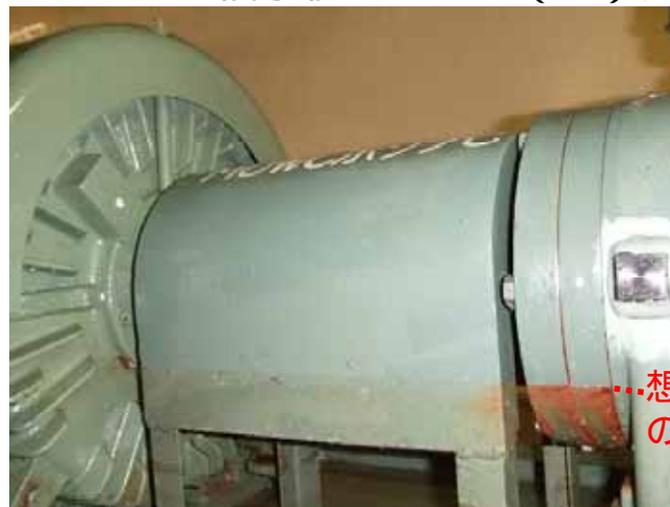
復水移送ポンプ（C）用電動機

復水移送ポンプ（C）用電動機の浸水

事象：復水移送ポンプ（C）用電動機の浸水が確認された。

原因：屋外の消火系配管が地震の影響による相対変位で損傷し、消火用水がダクト貫通部を通じて原子炉複合建屋最地下階（地下5階）に浸水し、同フロアに設置されている復水移送ポンプ（C）用電動機が浸水した。

対策：当該電動機の追加点検（分解点検）および清掃を実施し、正常に復旧した。

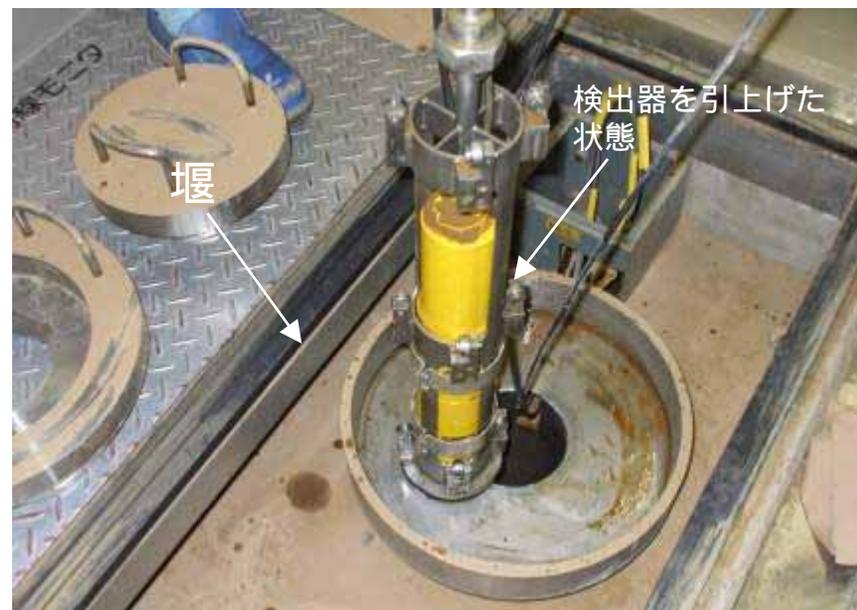
放射線モニタ検出器の水没

事象：地震後のパトロールにおいて、放射線モニタ検出器が水没していることを確認した。取り出した検出器の外観上は異常は無かったが、絶縁抵抗測定を実施したところ、絶縁抵抗値の低下が見られた。

評価：地震により破断した消火配管の水がダクトを通して流入したことにより検出器が水没し、絶縁抵抗値の低下に至ったものと判断した。

対策：検出器の交換を実施した。なお、消火配管の水の流入対策としては、消火配管の地上化にて対策を実施済みである。

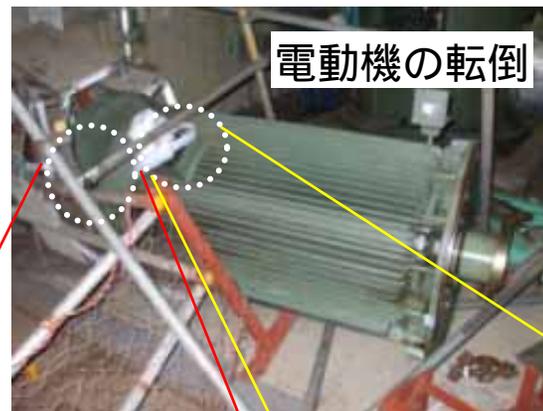
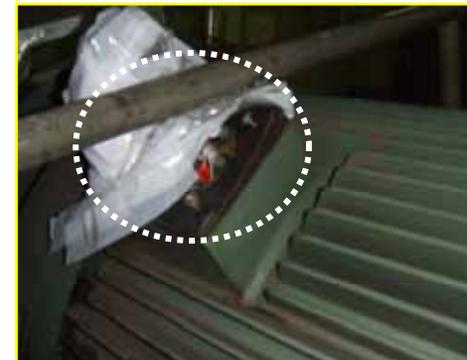
残留熱除去海水ポンプ電動機（A）仮置き中の転倒

事象：地震により、点検のため仮置き中であつた電動機が転倒し、上部カバーと端子箱が破損した。

評価：電動機の上部カバーと端子箱が破損しており、機能に影響あるものと判断した。

対策：上部カバー及び端子箱の交換を行った。組立後、試運転を行い、異常の無いことを確認した。

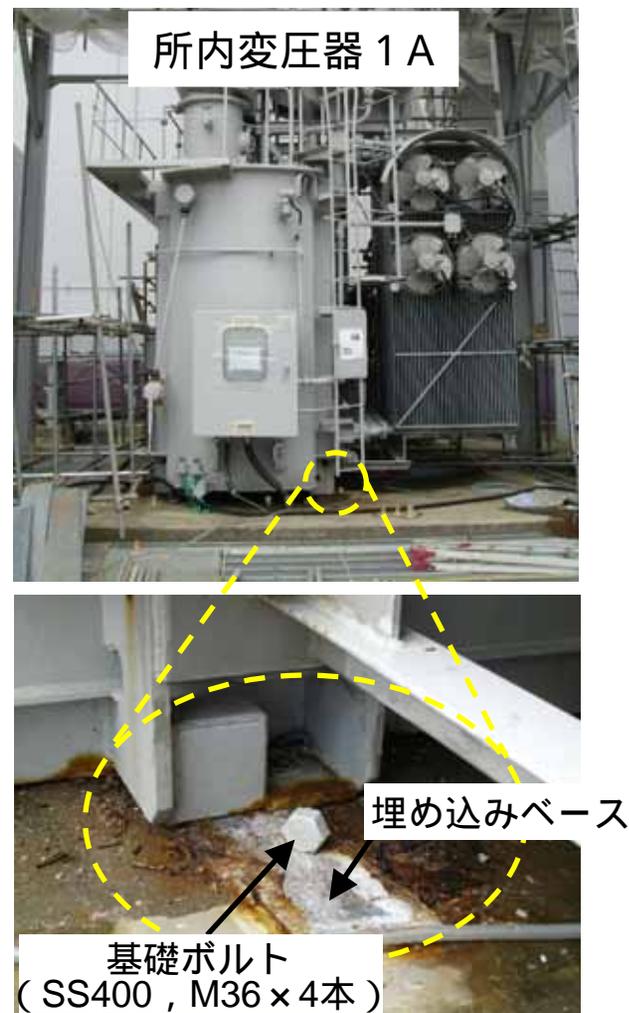
所内変圧器 1 Aの基礎ボルト折損

事象：地震力過大による基礎ボルトの折損が確認された。

評価：変圧器本体を固定する基礎ボルトが折損し、支持性能を喪失していることから、機能への影響有りと判断した。

対策：変圧器と埋め込みベースを溶接する構造に変更する。今後対策を実施する。

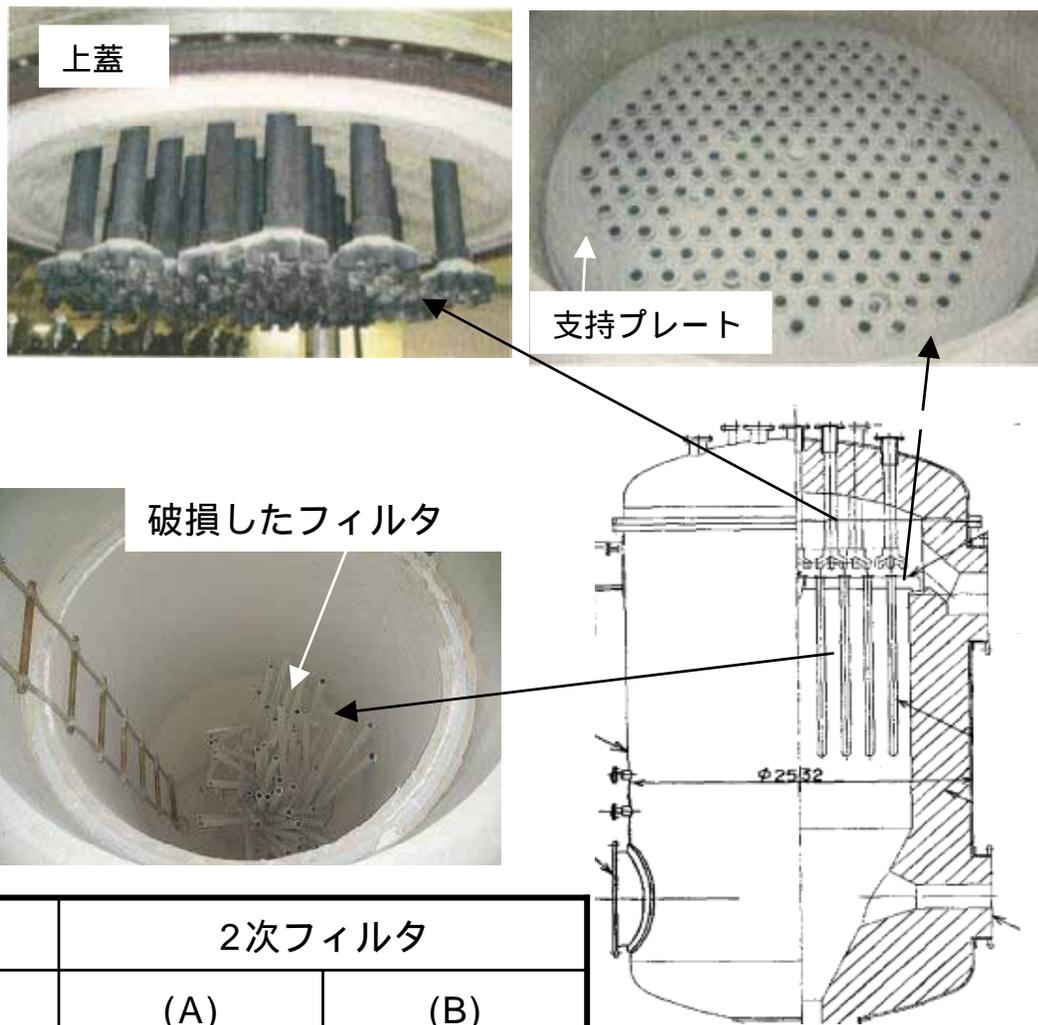
1次、2次セラミックフィルタの破損（固体廃棄物処理系）

事象：1次、2次セラミックフィルタの破損が確認された。

評価：セラミックフィルタ破損は、地震発生時の揺れにより隣接フィルタどうしがぶつかりあい、支持プレート付け根より折損していた。フィルタ破損が生じていることから、機能維持への影響有りと判断した。

フィルタ名	1次フィルタ		2次フィルタ	
	(A)	(B)	(A)	(B)
破損本数	93/206	63/206	26/206	6/206

対策：フィルタの取替を実施後、試運転を行い、異常のないことを確認した。

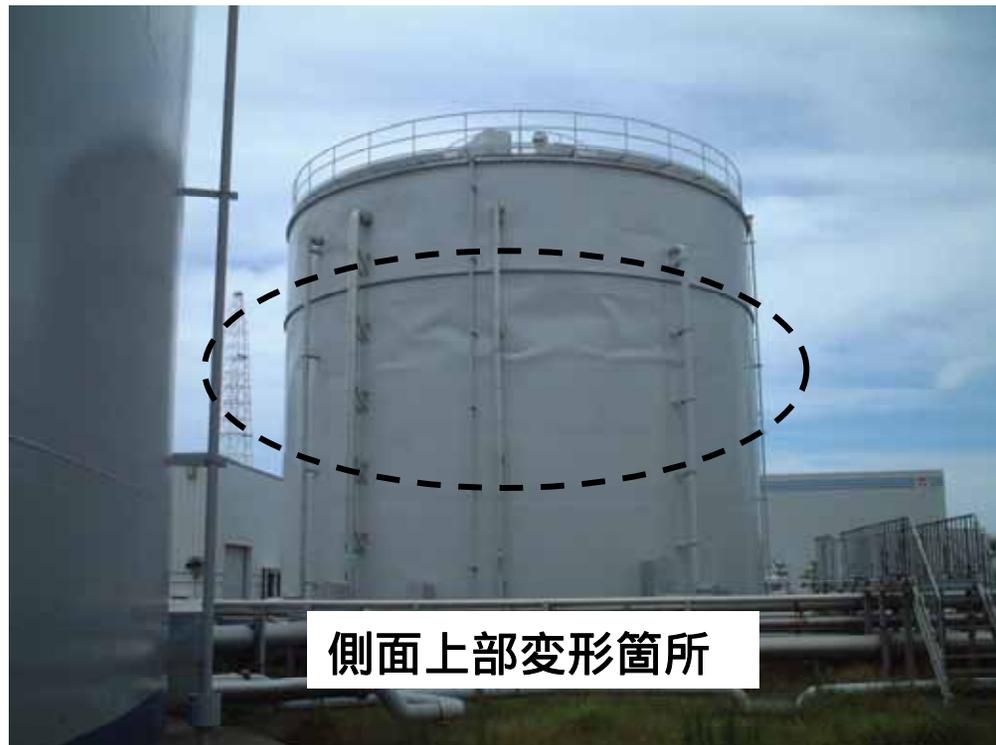
純水タンクNo.1の損傷について

事象：タンク側面上部の広い範囲で変形が確認されている。また、タンク基部においても、アンカーボルトおよびブラケットの損傷と、タンク本体の面外変形が確認されている。なお、漏えい等は確認されていない。

評価：継続使用にあたって、健全性の評価が困難なことから、機能影響有りと判断した。

対策：タンクの新製取替を行うこととし、現在工事を実施中である。なお、新製タンクでは設計を見直し一部の板厚を増した設計とした。

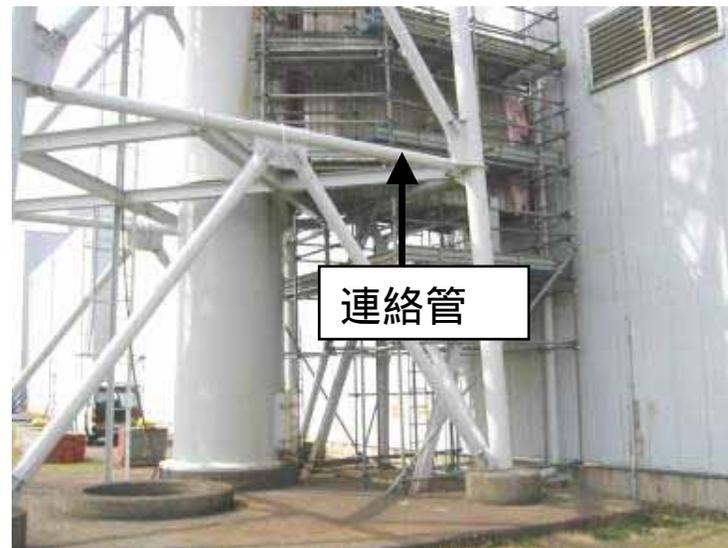
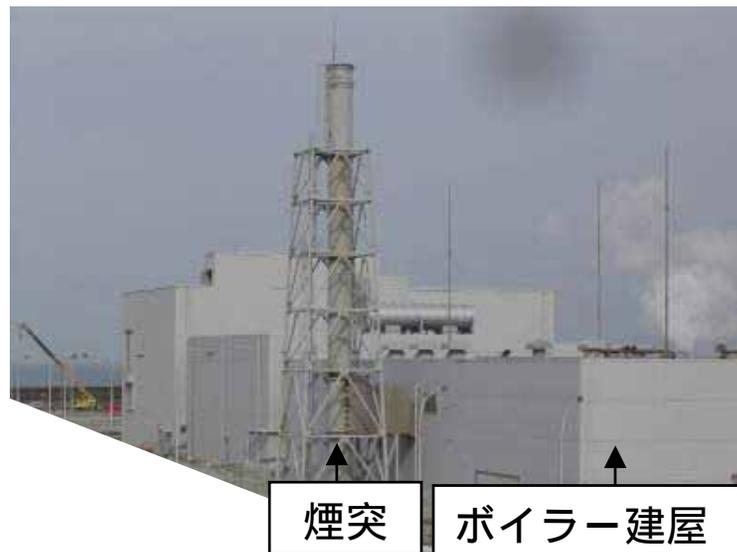
補助ボイラ煙突と連絡管の傾き事象について

事象：地震による地盤沈下の影響による煙突の傾き及び煙道の破損、変形が確認された。

評価：煙突の傾き・内部耐火物の脱落が生じていることから、構造・強度機能への影響有りと判断した。

対策：煙突基礎部レベル修正（グラウト [= 注入] によるジャッキング工法）及び煙突内部耐火材脱落補修を実施し、漏えい確認を行い、異常のないことを確認した。

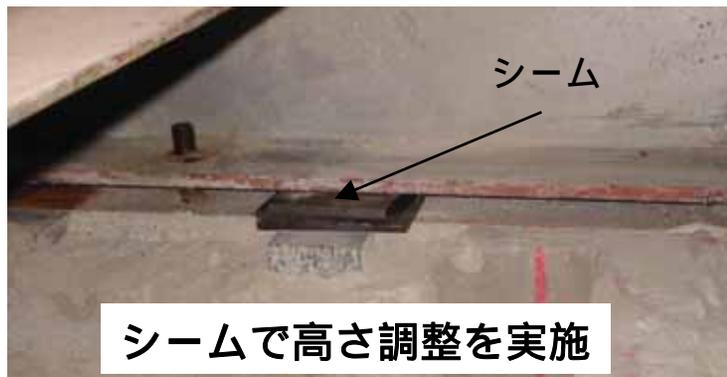
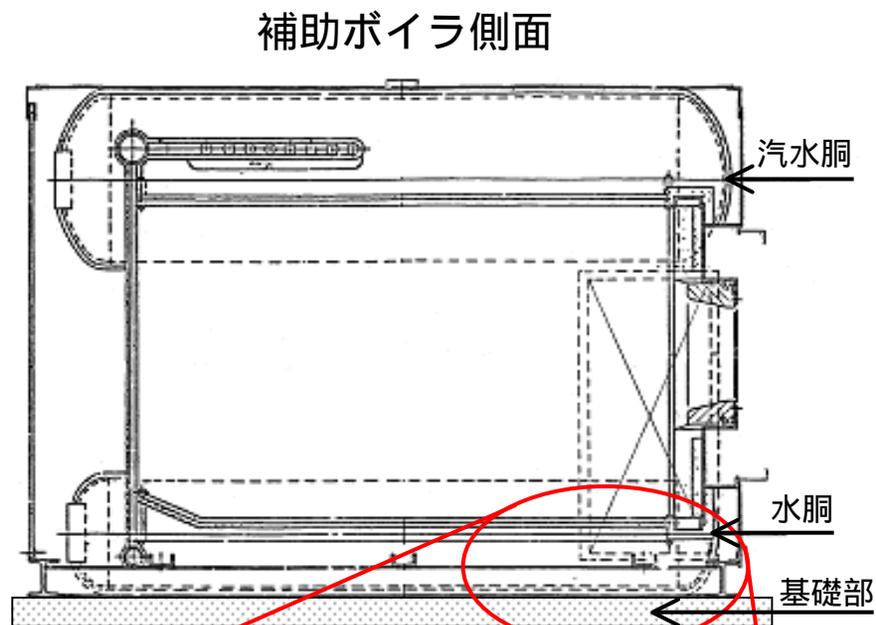
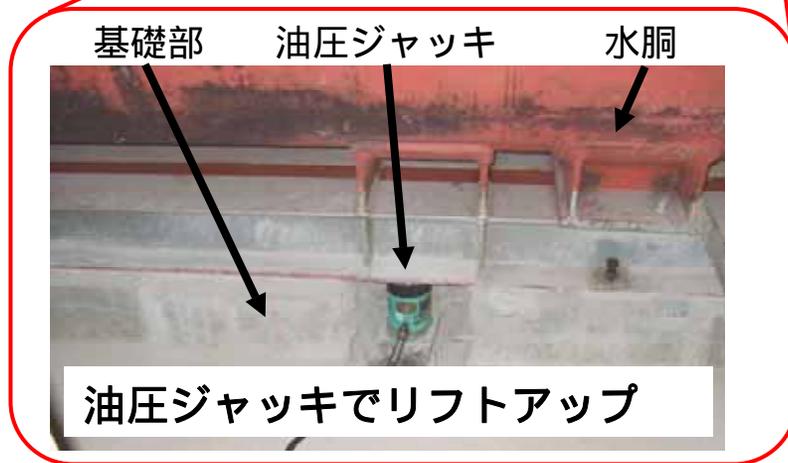
補助ボイラ胴の傾き事象について

事象：地震による建屋設置地盤の変位により、胴の傾きが確認された。追加点検の結果、胴の傾き以外に損傷箇所は確認されなかった。

評価：胴が傾いていることからボイラ水の循環等の運転機能への影響有りと判断した。

対策：基礎部にシームをはさみ、胴の傾きの修正を実施した。1Aボイラーは今後、試運転を実施予定。2Bボイラーは、試運転を実施し異常のないことを確認した。

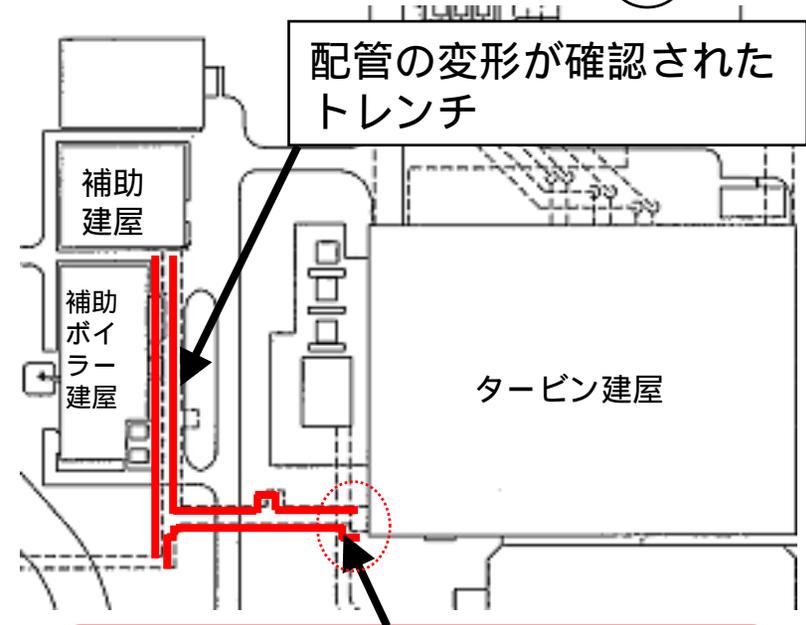
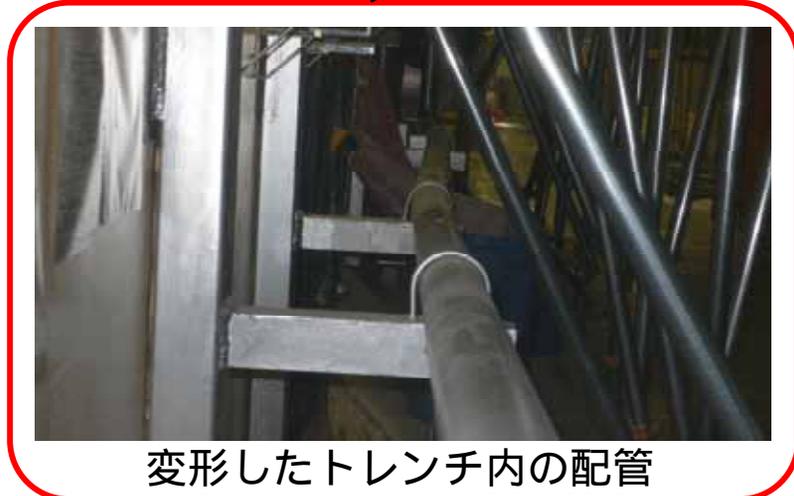
変形したトレンチ内の配管

トレンチ設置地盤の変位に伴う配管・サポートの変形

事象：地震によるトレンチ設置地盤の変位に伴って、所内蒸気系配管、計装用圧縮空気系配管、放射性ドレン移送系配管、原子炉補機冷却中間ループ系配管とサポートが変形しているのが確認された。

評価：地震によるトレンチ設置地盤の変位に伴って、配管・サポートが変形したものと判断しているが、追加点検を行い詳細な評価を行っていく。

対策：バウンダリ機能に影響はなく、現状の使用状態で問題は生じていないが、追加点検の結果に伴い、対応策を検討し対策を実施していく。

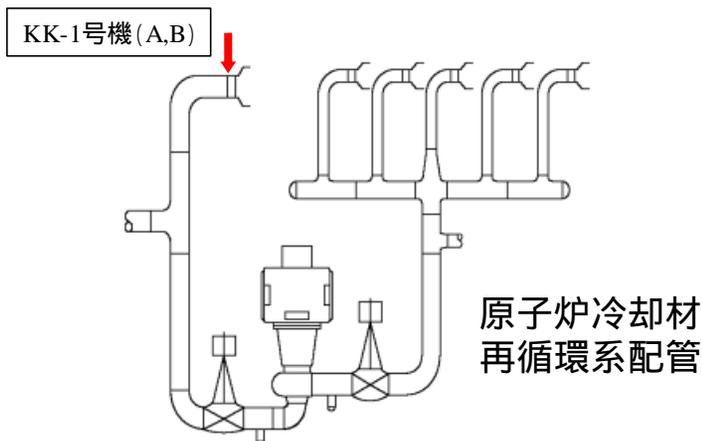
■SCC発生箇所

1号機のPLR配管は、前回定期検査時に高周波誘導加熱（IHSI）を施工しており、当該部の溶接残留応力を圧縮側へ改善していることから、SCCによる進展性がないものと評価している。

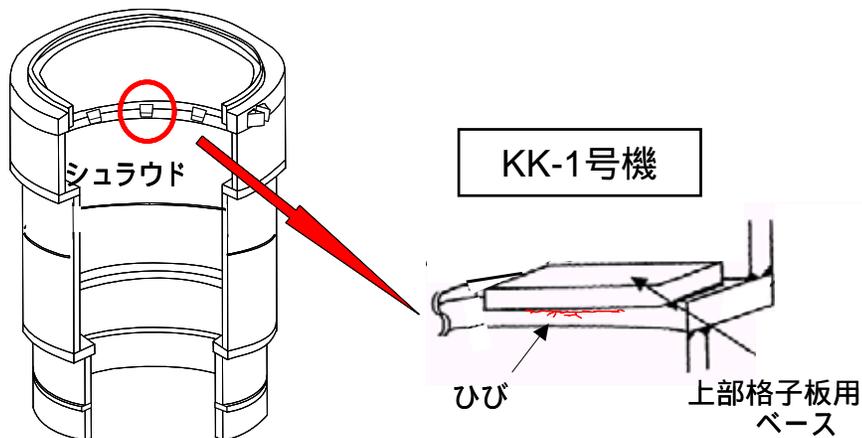
■SCC発生箇所

状況に変化がないことを確認

この部分の溶接部はすみ肉溶接であり、引張残留応力は表面及び奥行きともに比較的小さいことから、ひび割れの進展は比較的浅くで停まるものと考えられ、実際にUTによる測定ではほとんどが検出限界以下であった。

また、発生箇所もアライナーブラケット及び上部格子板用ベースの直下部分だけであり、水平方向につながることは考え難い。

従って、これらのひび割れについては、シュラウドの健全性に影響を及ぼすものではないと考えられる。

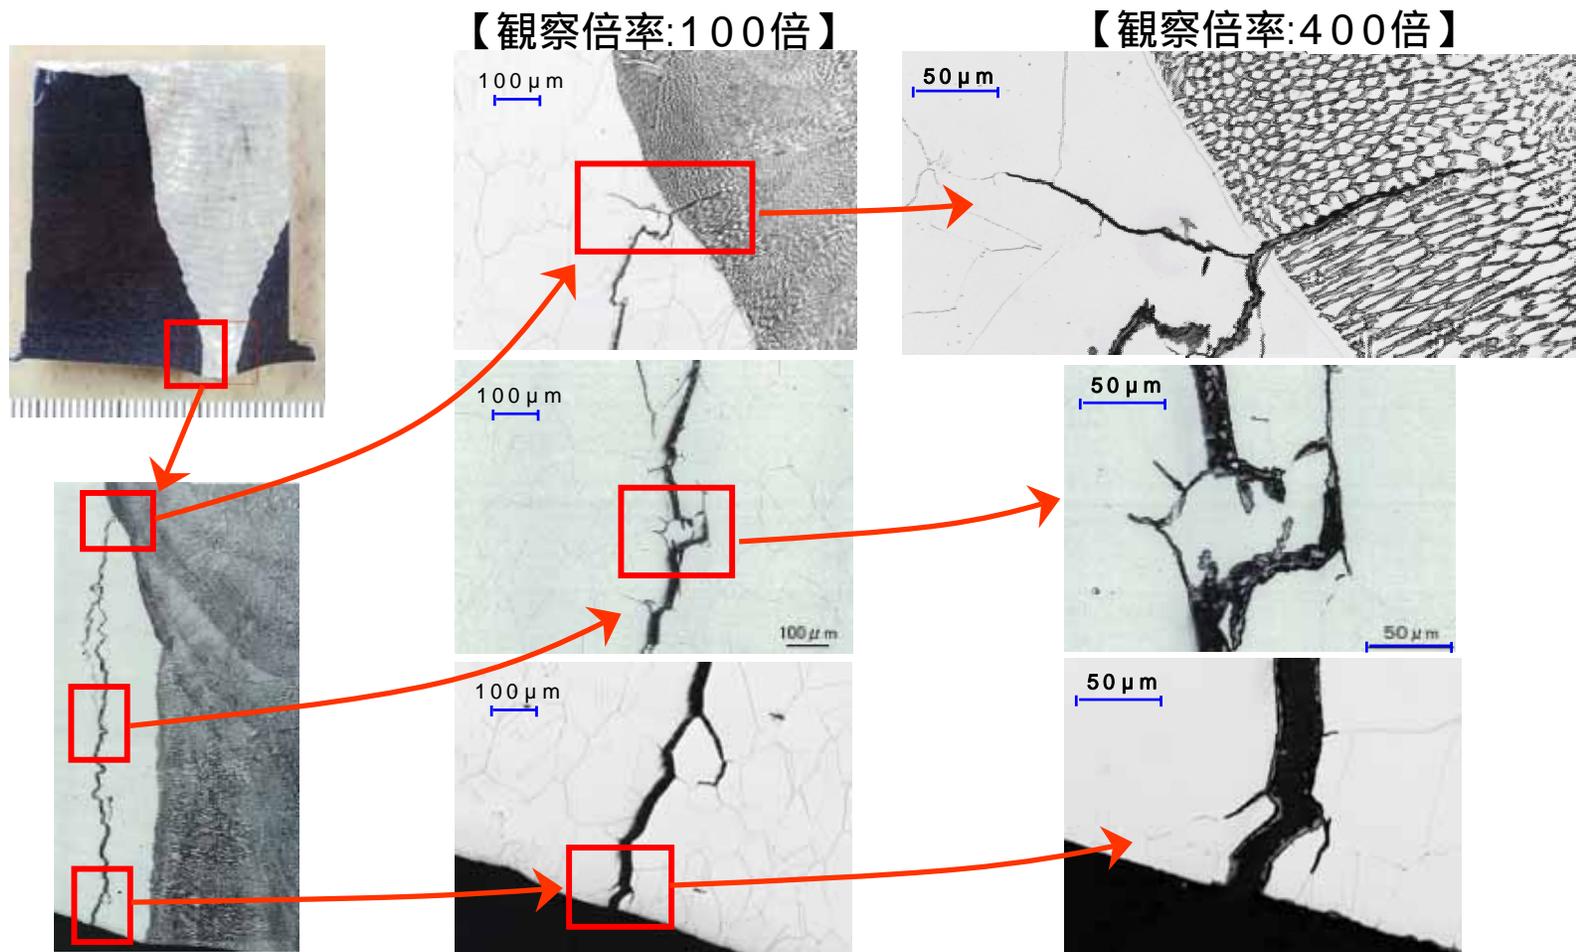
■ 3号機PLR配管の断面観察結果（中越沖地震後のサンプル調査）

- ひびの形態はいずれの位置においてもSCCの特徴を有していた。
- ひびの先端部の形態においても、母材部は粒界に沿って、溶接金属内は結晶組織に沿って進展しておりSCCの特徴を有していた。
- ひびの先端の性状の明確な変化(鈍化)は確認されなかった。
