柏崎刈羽原子力発電所7号機
タービン建屋の地震応答解析における
耐震壁及び補助壁の取扱いの
不適合について

平成21年 4月 6日

東京電力

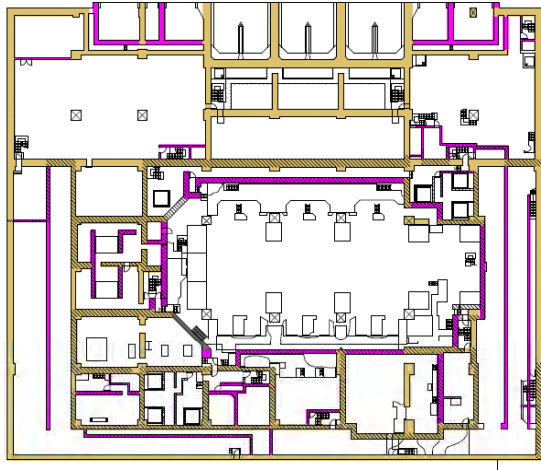
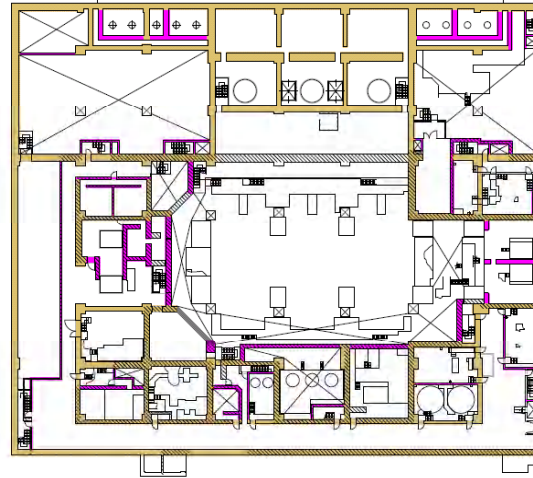
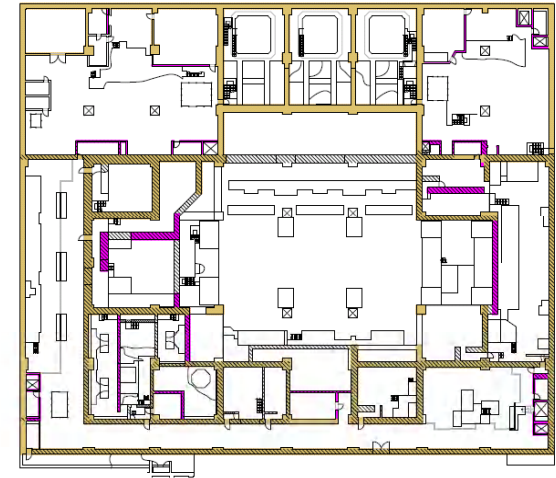
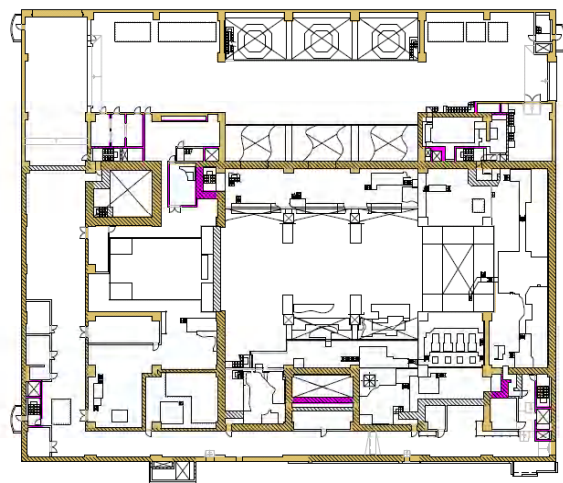
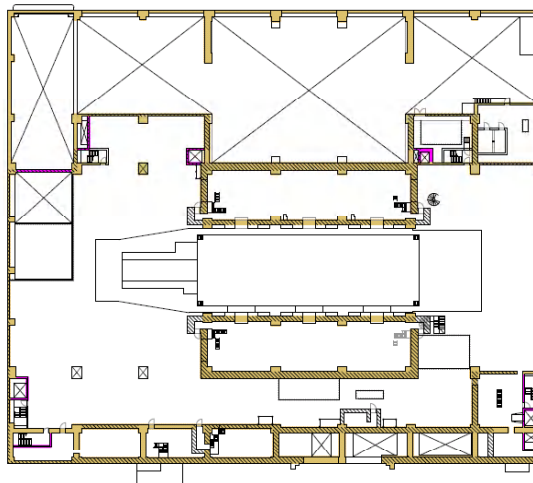
タービン建屋 耐震壁と補助壁

■ 建屋復元力特性の算定時における見直しの状況

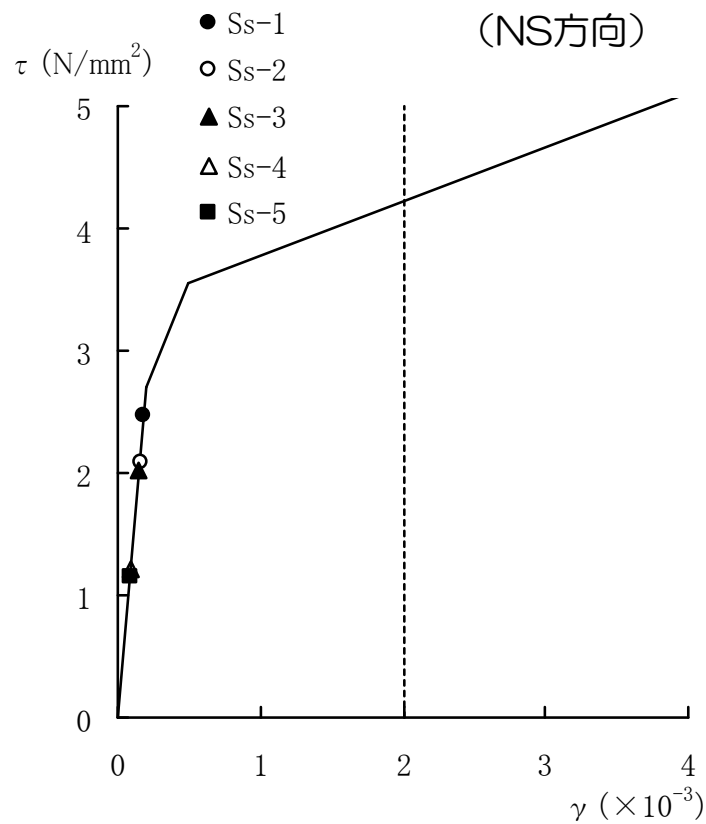
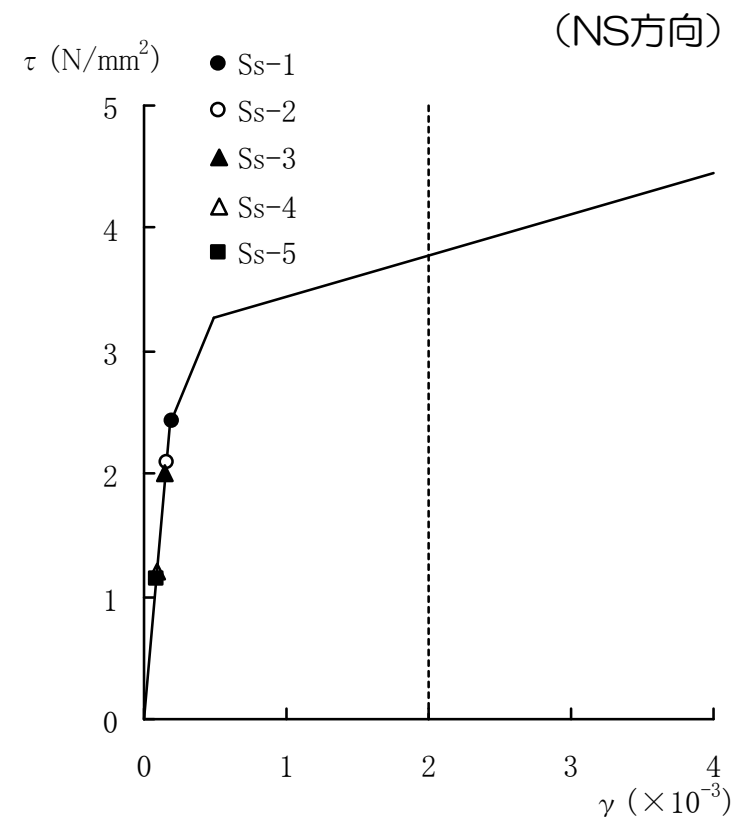
せん断スケルトン上の応答値（例）

■部材No.7の応答値（T.M.S.L.-5.1m~-1.1m）

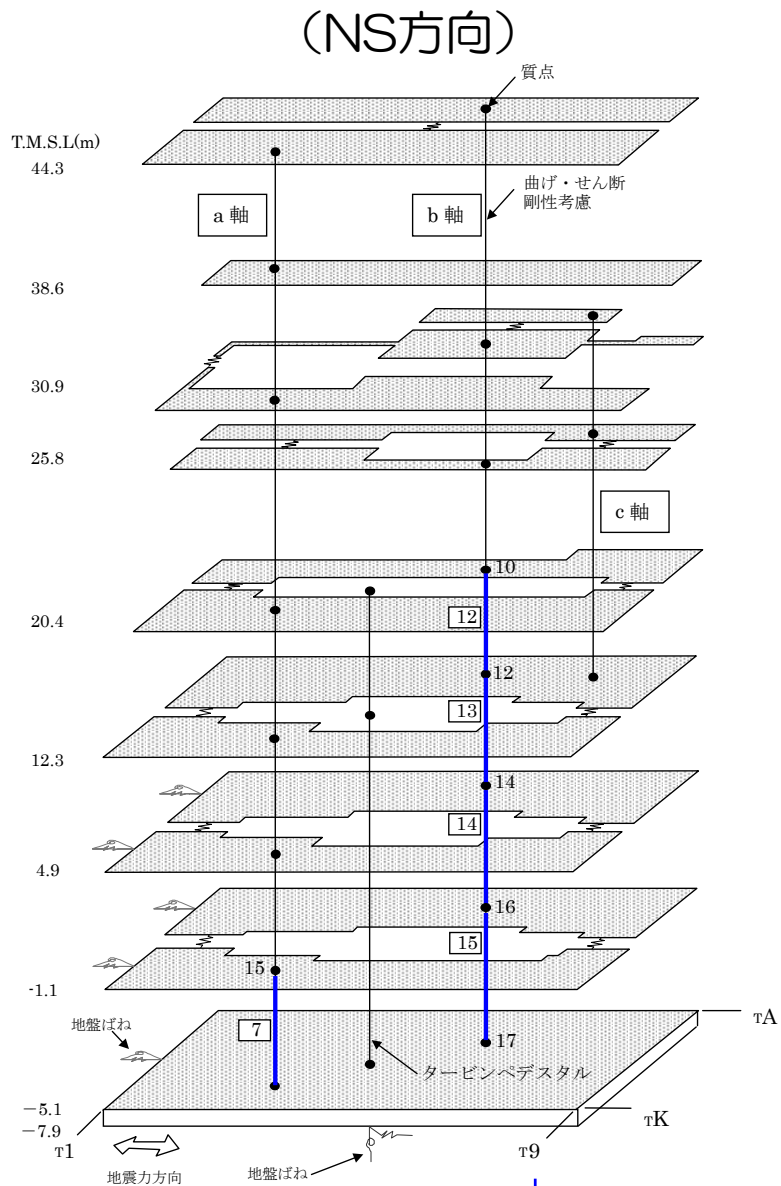
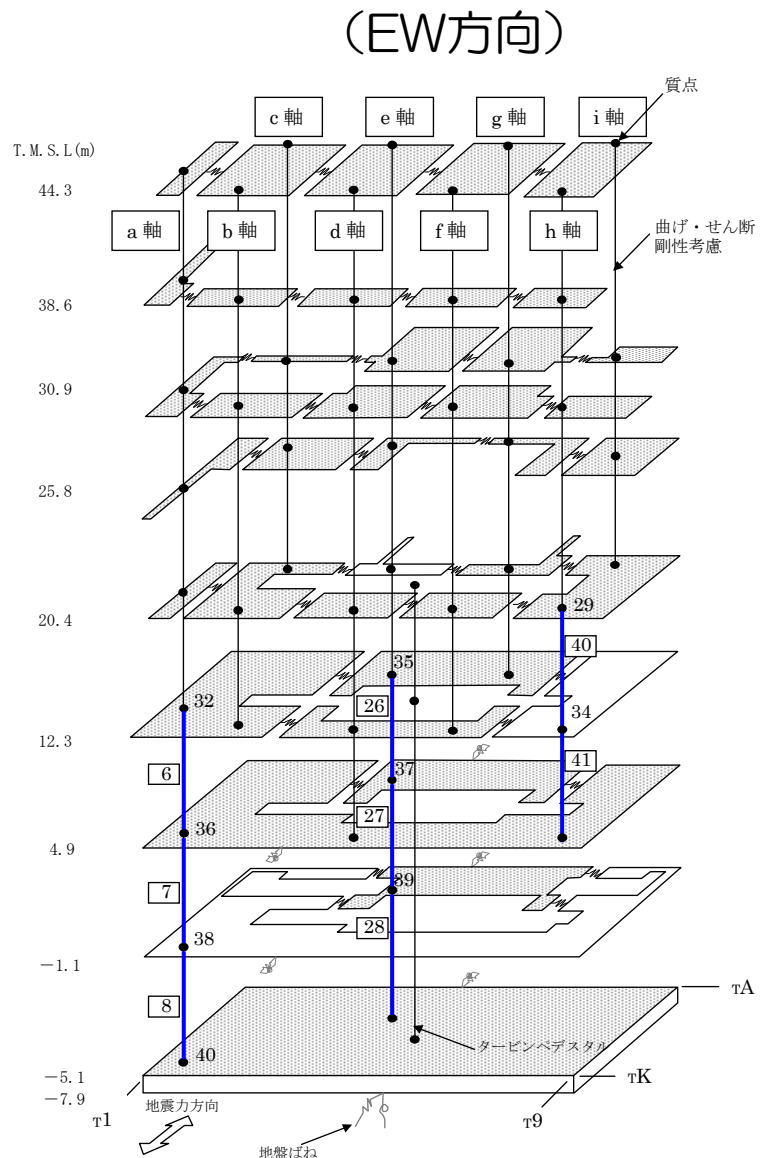
(タービン建屋解析モデル)

耐震安全性の再評価結果

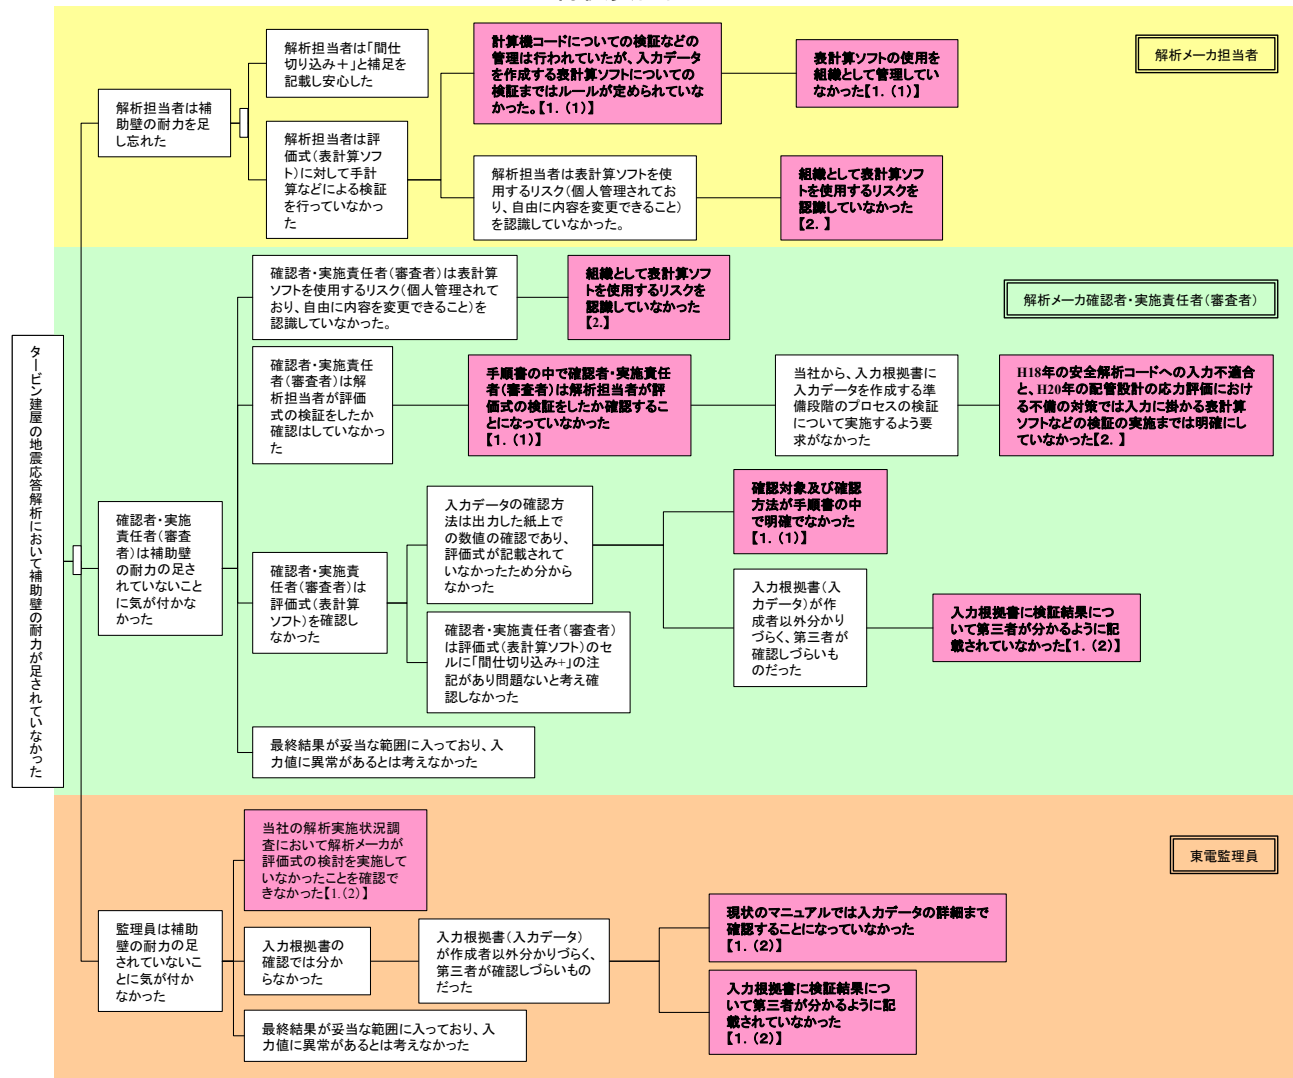
背後要因図

- 根本的な原因を究明するため、次の問題点に対し背後要因の分析を実施（次項参照）
 - ① 7号機タービン建屋解析メーカーの解析担当者は、表計算ソフトの計算式について、自ら検証を行っていなかった。
 - ② 確認者・実施責任者(審査者)も解析担当者が表計算ソフトの計算式について検証したか否か確認せず、また計算式の内容について確認を行っていなかった。
 - ③ 当社においてもこのことを確認出来ていなかった。
- 背後要因分析の結果
 - 組織として表計算ソフトを管理していなかったこと
 - ⇒ ①、②の背後要因
 - 当社としても確認が不十分だったこと
 - ⇒ ②、③の背後要因
 - 表計算ソフトの検証や組織的管理の要求を明確にしていなかったこと
 - ⇒ ①、②の背後要因
