柏崎刈羽原子力発電所7号機
プラント全体の機能試験
不適合の発生状況について

平成21年5月20日

東京電力

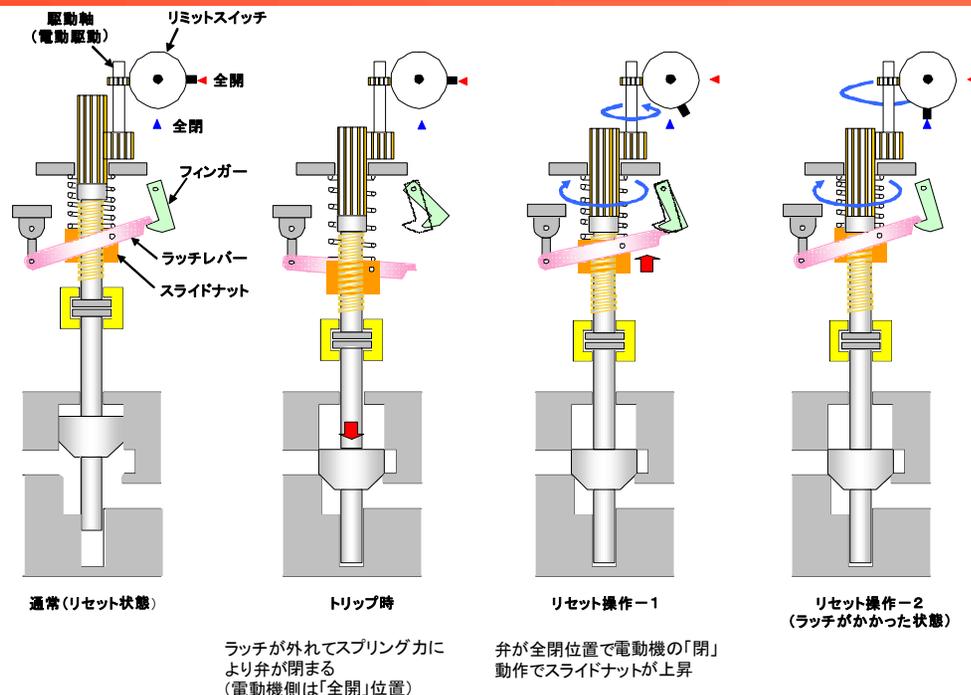
原子炉隔離時冷却系タービン トリップ弁動作機構

トリップ弁のリミット位置調整の調整不良。
通常は弁体と弁箱が接触しないよう調整するが、リミットを高め位置で設定されたため、開操作時に弁体と弁箱が接触、モータ駆動力によりラッチレバーがラッチフィンガーに押し付けられ、ラッチ作動力が大きくなった。

リミット位置の再調整を実施した。

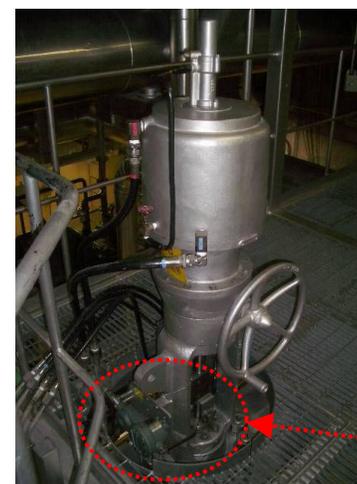
給水流量調節弁

5月11日、原子炉給水流量調節弁（大弁）（A）の開度が、現場指示値が0%・中央制御室での指示値が2.6%と、僅かに相違があることが確認された。なお、原子炉への給水制御は正常に行われ、原子炉水位は安定していた。

流量を絞った状態（弁の開度が少ない状態）にはでは弁に大きな振動が生じ、**振動により発信器増幅回路基板のゼロ調整用抵抗器等にズレが生じたもの**と推定される。

ズレ幅が僅かであり、調整の結果、規定精度内に調整できたことから、**継続使用可能と判断**し、後日、取替えることとした。

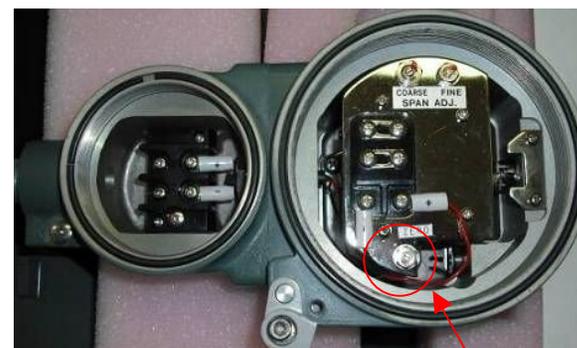
同型の開度発信器

流量を絞った状態（弁の開度が少ない状態）には弁に大きな振動が生じ、**振動により発信器増幅回路基板のゼロ調整用抵抗器等にズレが生じたもの**と推定される。

ゼロ調整用抵抗器

- ・発信器を振動対策（廻り止め）を施したものに交換した。
- ・現場弁開度を制御室でも監視可能となるよう監視カメラを設置した。

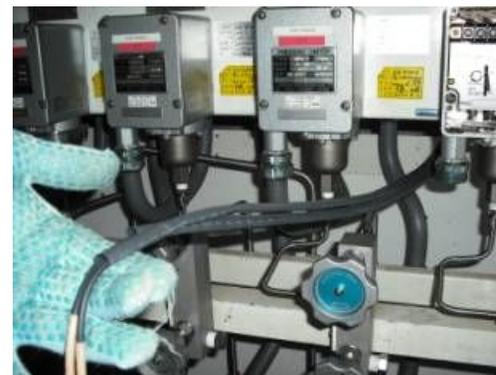
点検中地絡が発生した箇所
(絶縁処置箇所)

点検調査の結果、具体的な地絡箇所の特定には至らなかったものの、警報発生時の状況および調査時に一時的に地絡警報が発生したケーブルで地絡が発生したものと推定される。

点検調査にて警報が発生したケーブルや直接繋がるケーブル等について、目視点検を実施し、必要に応じて絶縁処置を実施した。

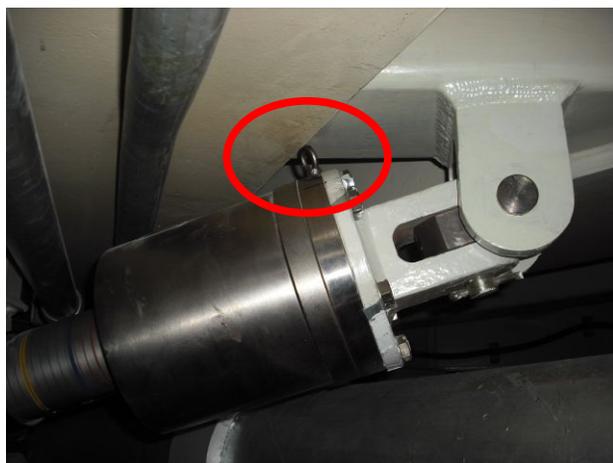
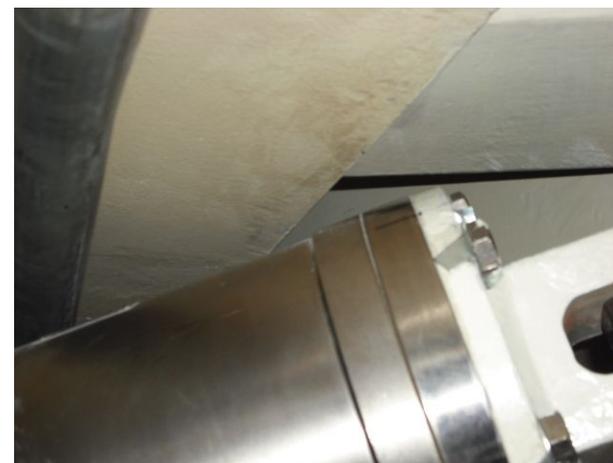
- 原子炉格納容器点検時のアイボルト（吊り具）接近
 - 5月14日、原子炉圧力7.0MPaでの原子炉格納容器点検時、主蒸気逃がし安全弁排気管に設置されたメカニカルスナッパのアイボルトとグレーチング梁との距離が1mm程度に接近していることが確認された。
 - アイボルトは、運転には影響を及ぼさず、当面使用しないものであることから、当該アイボルトを撤去した。
