柏崎刈羽原子力発電所6号機
新潟県中越沖地震後の設備健全性に係る
点検・評価に関する報告

平成21年6月24日

東京電力

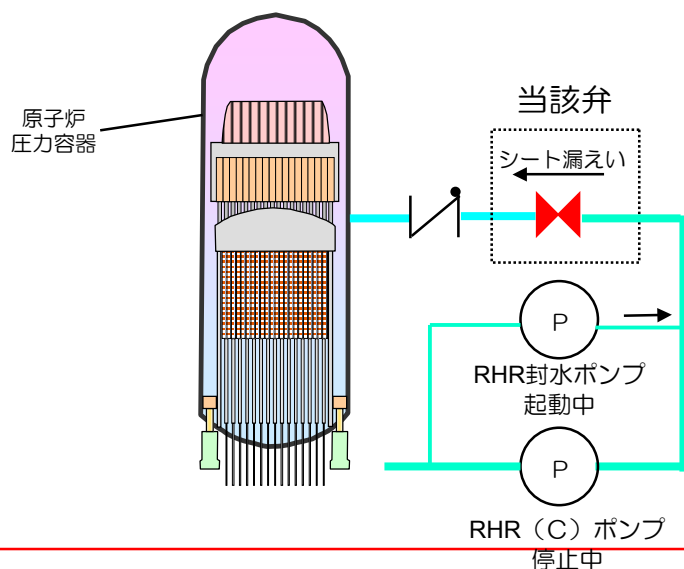
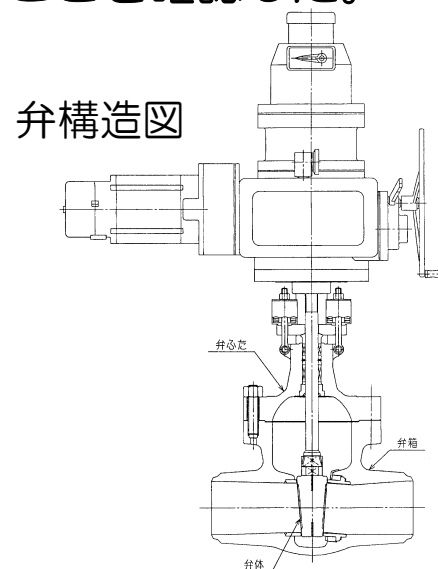
■ 残留熱除去系注入隔離弁（E11-F005C）のシート漏えい

- 事象：定例試験（弁作動試験）において残留熱除去系注入隔離弁のシート漏えいを確認した。
- 原因：定例試験前には、原子炉水位の上昇は確認されておらず、試験後に原子炉水位の上昇（1.6cm）が発生した事象であることから、地震の影響によるものではなく、微細な異物等により一時的にシール性能が低下し漏えいが発生したものと考えられる。
- 対策：弁の開閉によりシート漏えいは止まったが、念のためリミットスイッチを調整することにより弁体閉位置を調整した。その後、作動試験及び漏えい確認を実施し、異常のないことを確認した。

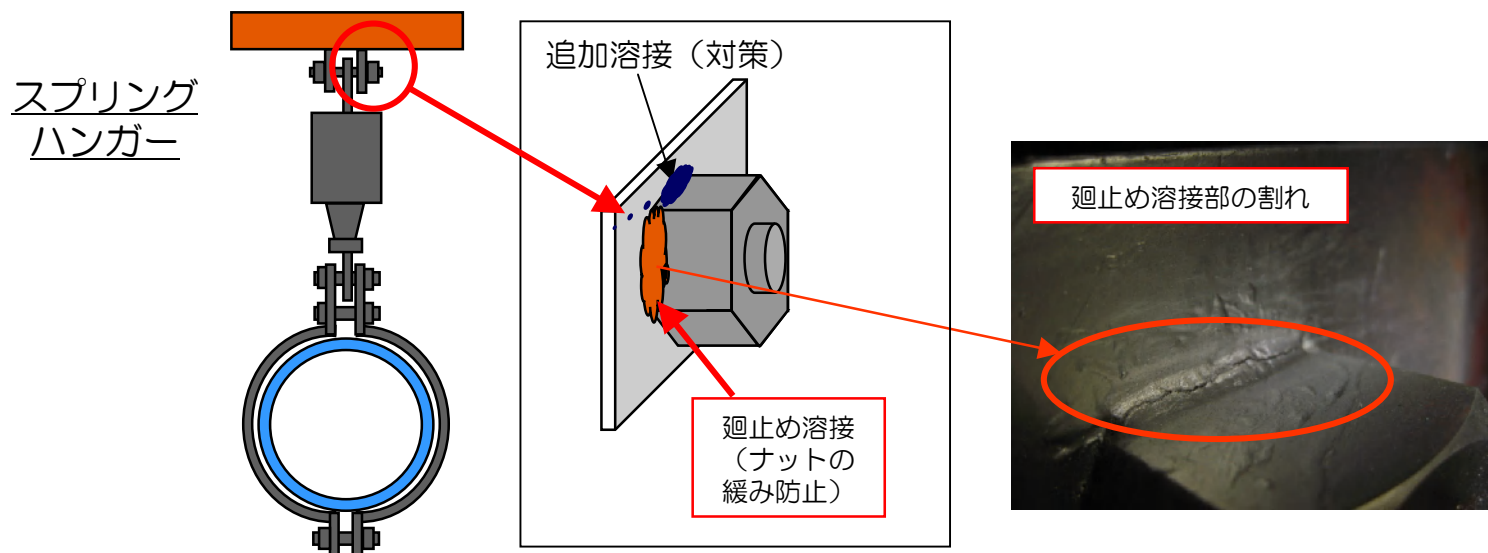
■ スプリングハンガーのナット廻止め溶接の割れについて

- 事象：目視点検の結果，スプリングハンガー22台に取付部ナットの廻り止め点付け溶接部に割れがあることが確認された。ひびは軽微であり，周り止め機能は損なわれておらず，取付部ナットの緩み・本体の変形損傷等も確認されなかった。
- 原因：主に抽気系等蒸気ラインに設置されたスプリングハンガーに確認されており，運転中の流体振動等による経年的な事象と考えられるが，地震による影響も否定できない。
- 対策：廻り止め溶接部は強度要求されている部位では無いが，念のため，取付ナット部の別の面に対して，新たな廻り止め溶接を実施した。

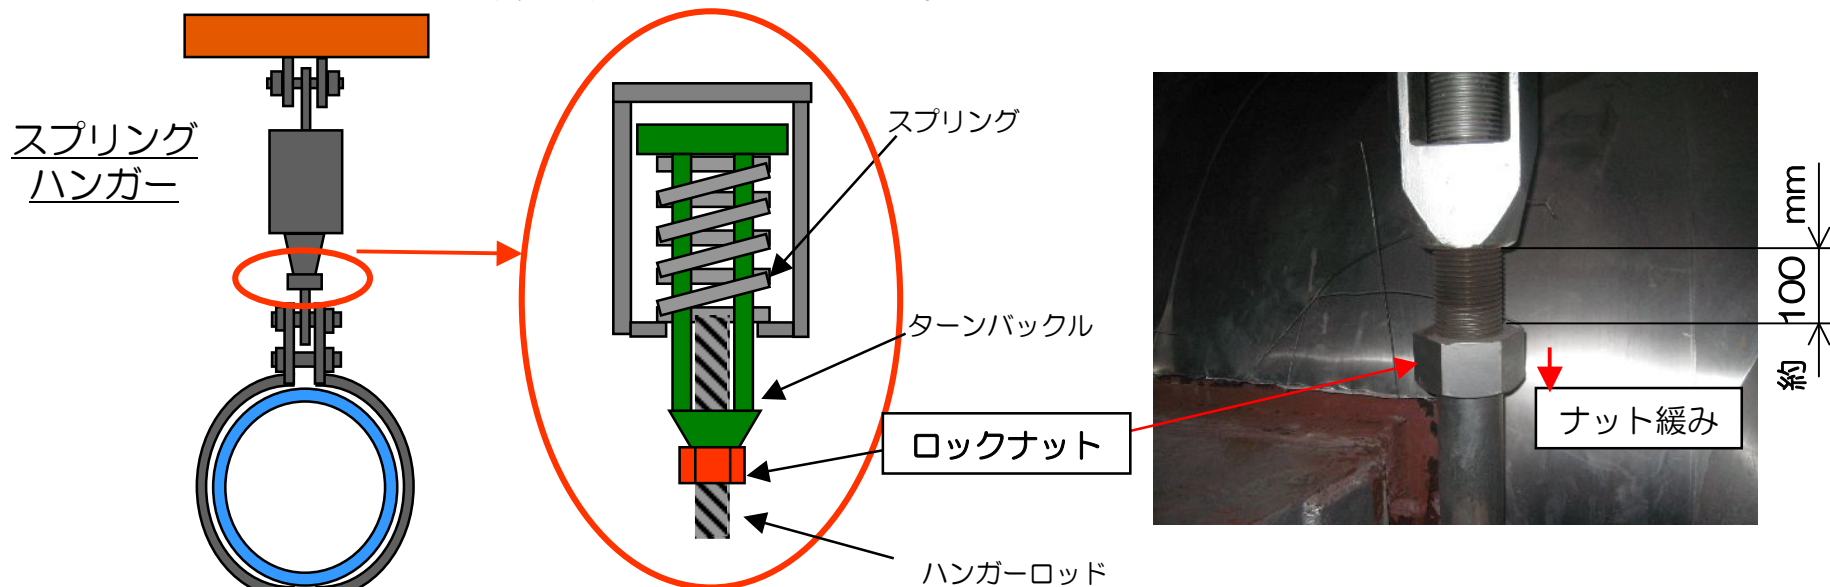
■ スプリングハンガーのロックナットの緩み

- 事象：目視点検の結果、主蒸気系のタービン建屋設置のスプリングハンガー1台のロックナット部に緩みがあることを確認した。ロックナットはロッド長さを調整するターンバックルを固定するものであり、ターンバックルのズレ及びハンガー本体の損傷等は、確認されていない。
- 原因：ロックナットはねじ込みであり、地震力等の一時的な荷重により、ナットが緩むことは考えにくいことから、運転中の振動等による経年的な事象と考えられる。ただし、地震による影響も否定できない。
- 対策：ロックナットは、支持機能・強度に影響するものでないが、念のため、ナットの締め付けを実施した。

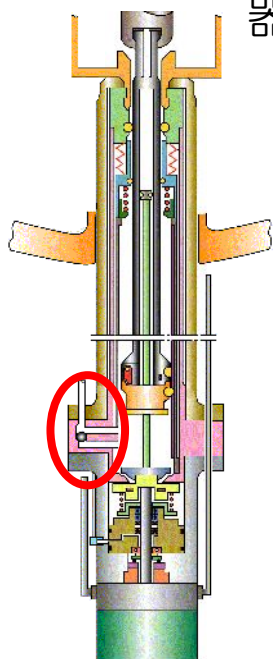
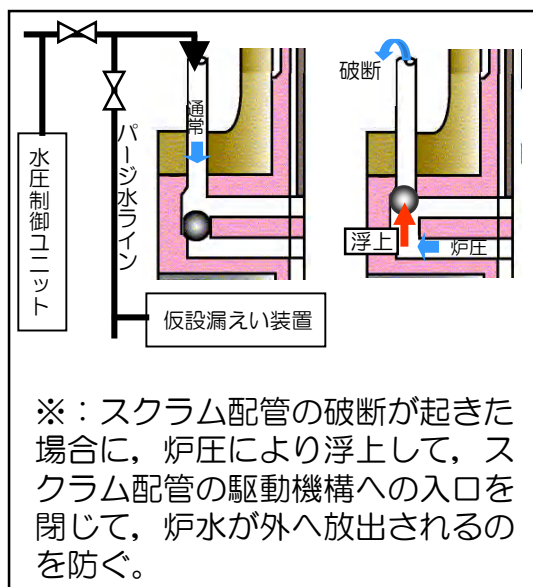
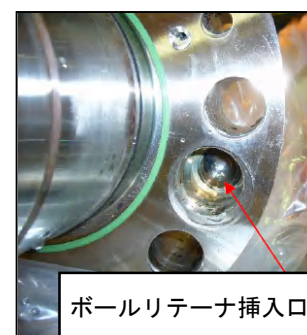
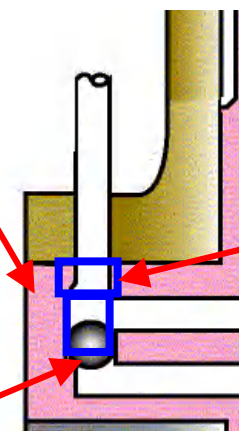
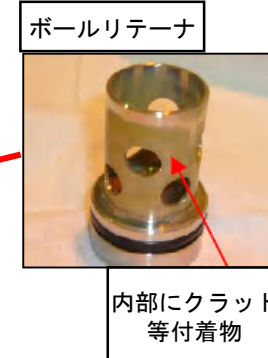
■ 制御棒駆動機構4体のボールチェッキ弁リークテスト漏えい量大

- 事象：全数の制御棒駆動機構のボールチェッキ弁リーク試験時、4体に判定基準を上回るリーク量が確認された。試験はプラント停止中実施するため、原子炉水頭圧（約0.3MPa）でボールの動き（浮上）を確認するものである。
- 原因：分解点検の結果、各部に有意な傷、変形等は見受けられず、クラッド等が付着し、ボールの動きが渋くなったものと考えられる。同型の制御棒駆動機構を使用している7号機で、過去の定期検査で、同様な事象が確認されている。なお、クラッドや水垢等は粘着性が無く、事故時に原子炉圧力（約7.0MPa）が加わった場合には、ボールの動きは問題ないものとする。
- 対策：制御棒駆動機構ボールチェッキ部の清掃を行い、再組立後、原子炉圧力容器漏えい試験時に、スクラム試験を実施し異常のないことを確認した。

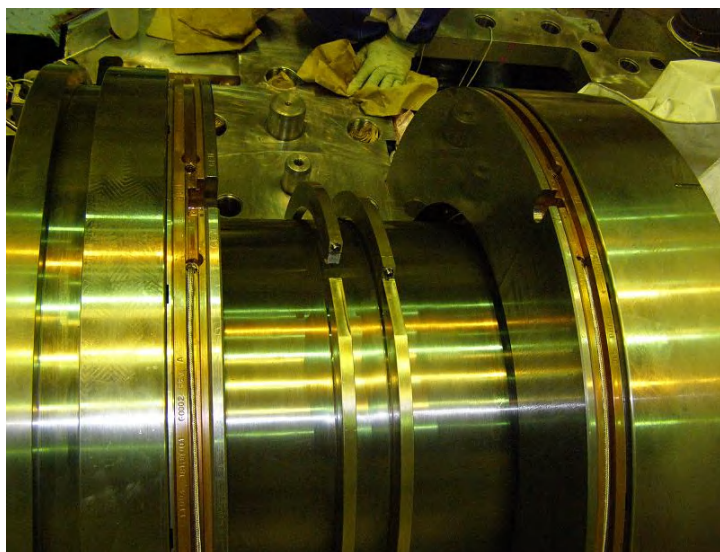
6号機 主タービンスラスト軸受オイルシールリングの割れ

軸受オイルシールリングの割れ

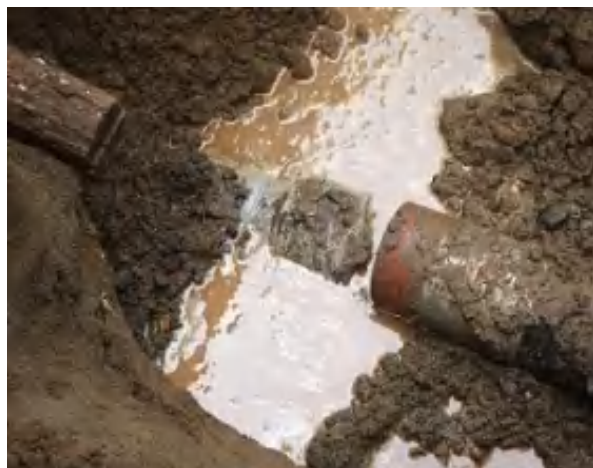
1号機屋外（地中）にある消火配管が破損

地中にある消火配管破損
（配管破断箇所 計4カ所）

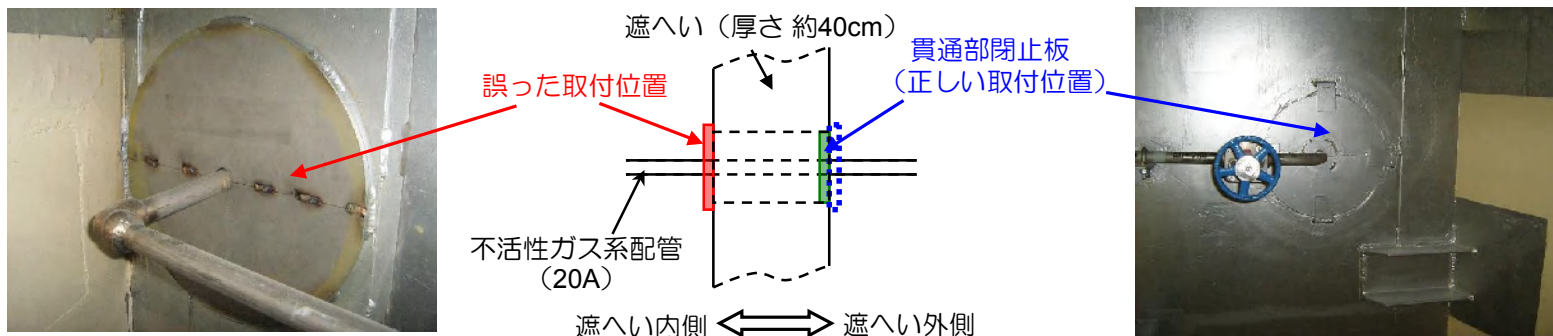
■不活性ガス系小口径配管サポート取付け箇所の相違

・7号機FCS系配管サポートの取外し箇所の相違事象*の水平展開として、耐震強化工事対象箇所全数の現場確認を実施したところ、平成21年6月10日、不活性ガス系の小口径配管（格納容器内圧力検出配管（20A），工事計画認可対象外）において、遮へい貫通部に取り付けた耐震サポートの取り付け位置が一箇所相違していることを確認した。（本来、遮へいの外側へ取り付けべきところを、内側へ取り付けしたもの。）

・設計者による図面等への指示内容において工事施工側に対する配慮が不足。作業員が図面を見誤った。
・品質管理員は、図面上のサポート形状と閉止板の形状が類似していたことから、既設閉止板を新設サポートと見誤り、誤取付に気づかなかった。

・正しい取り付け位置に耐震サポートを取り付け直した（平成21年6月15日完了）。
・今後当社は、工事請負会社に対し、干渉物リストへの確実な反映や、作業員が理解しやすい図面作成を要求する。
・設計者の意図通りに現場が施工されていることを設計者及び当社監理員が工事完了前までに確認する。
なお、以上の対策については今後耐震強化工事を実施する他号機へも反映。類似事象の発生を防止。

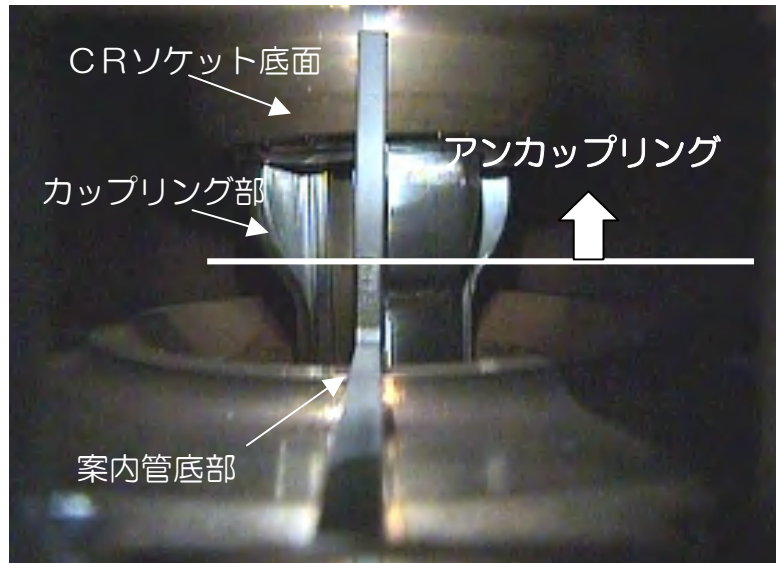
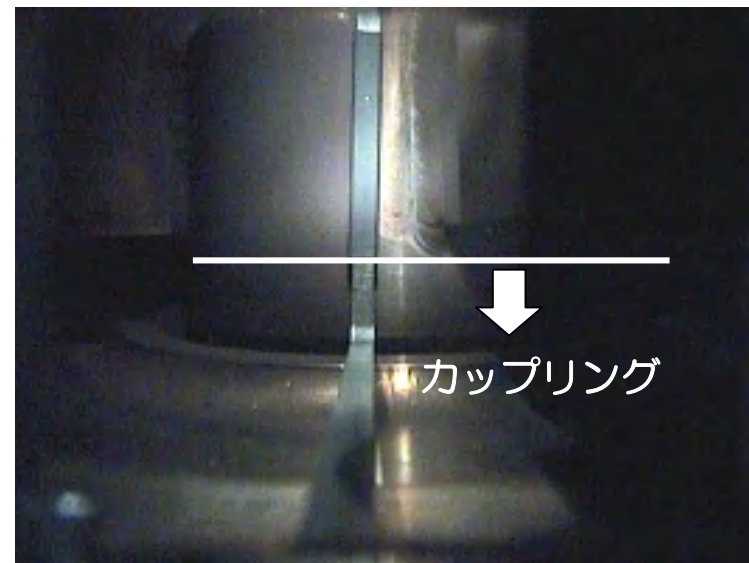
制御棒駆動機構と制御棒のカップリング状態確認について

- 平成20年6月の健全性確認作業の段階で、6号機の制御棒で確認されたアンカップリング事象の再発防止対策として、水中カメラにより制御棒駆動機構と制御棒が確実に結合していることを確認した。

- カップリング作業時に使用するチェックシートの見直し（運用面での対策）
- カップリングチェックを定期事業者検査と位置づけ（運用面での対策）
- 制御棒分離検出信号の発生状態においてカップリングチェックに移行できないようなインターロックの設置（設備面での対策）
- カップリングチェックの重要性に鑑み、制御棒駆動機構と制御棒の結合確認を保安規定に記載

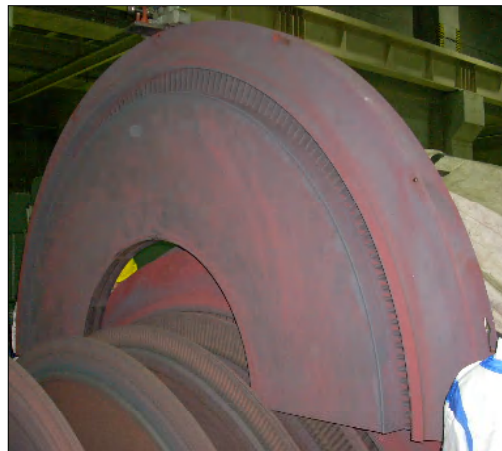
ダイヤフラム写真

- 事象：蒸気タービンの追加点検として分解点検を実施した結果、下半側の静翼に接触痕が確認された。
- 原因：地震による動翼と静翼の接触および静翼の振動により接触痕が発生したものと推定される。（報告済み：同様の事象は上半側の静翼にも確認されている）
- 対策：溶接補修又は手入れを実施した。

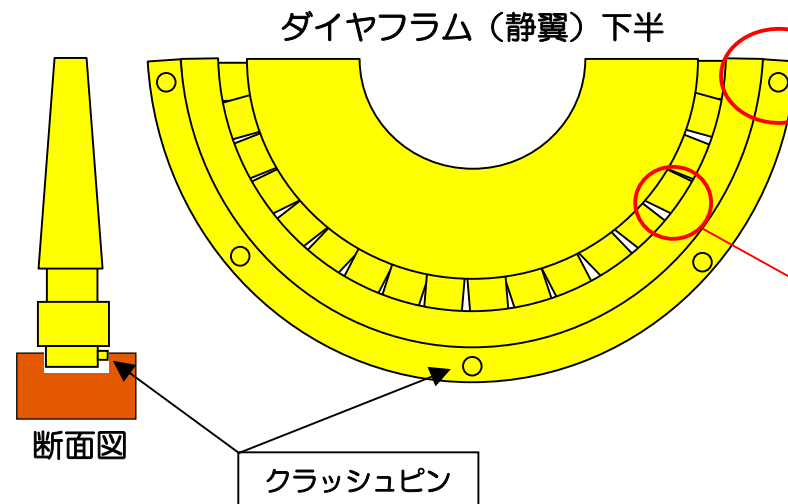
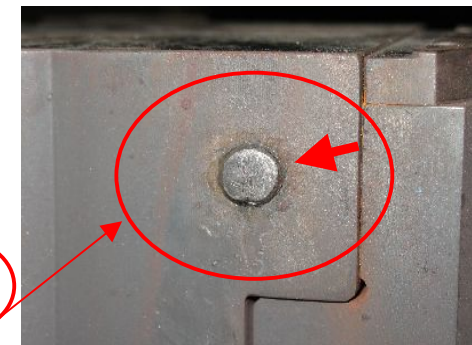
ダイヤフラム（静翼）接触跡
（クラッシュピン）

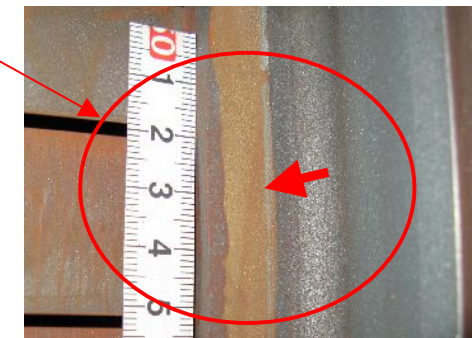
ダイヤフラム（静翼）接触跡
（光沢のみ）

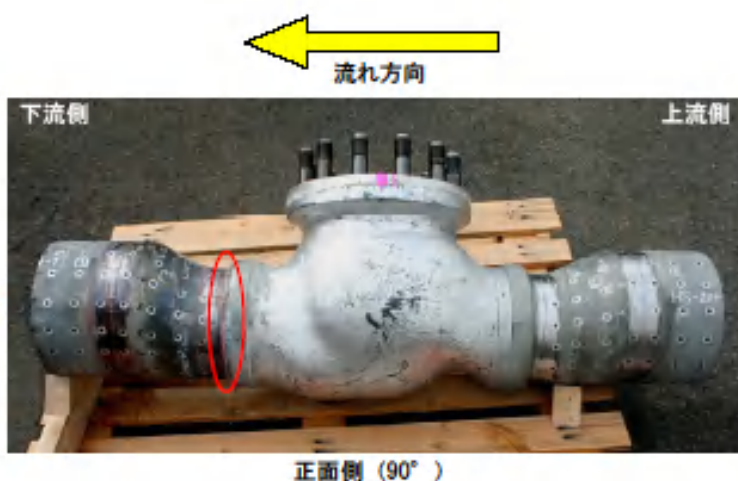
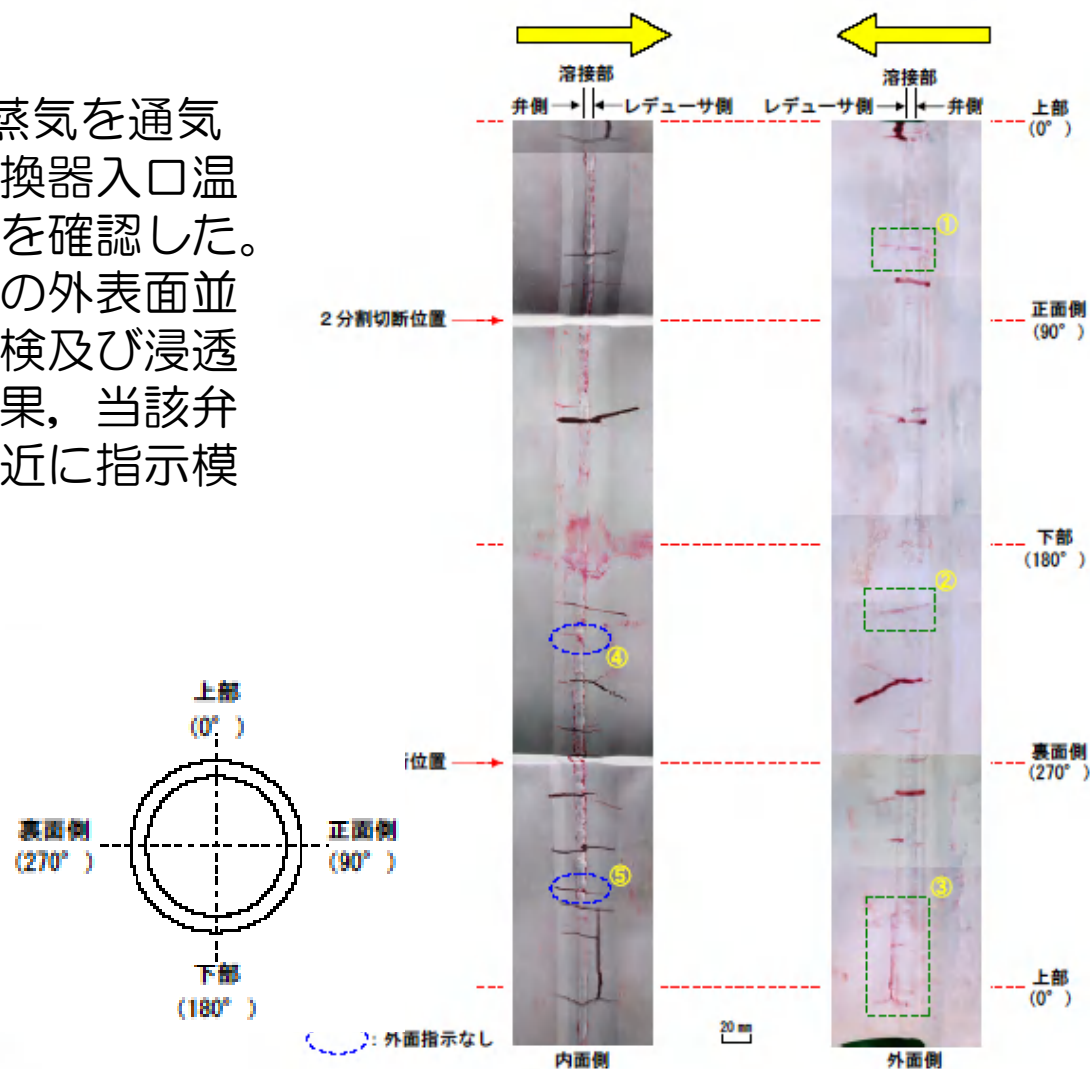
■ 所内蒸気系配管蒸気漏えい

- 事象：漏えい試験を実施するため蒸気を通気したところバックアップ熱交換器入口温度調節弁付近から蒸気漏えいを確認した。追加点検として、当該配管部の外表面並びに内表面からの詳細目視点検及び浸透探傷検査を実施した。その結果、当該弁の出口側レデューサ溶接部付近に指示模様が確認された。

- 評価：今回発生した所内蒸気配管割れは、下記の観点からアルカリ腐食割れが原因であり、地震による影響ではないと判断した。
 - ・ 材料調査の結果、PT指示箇所が粒界割れの様相を呈していることが確認された。
 - ・ 過去に5号機においても所内ボイラ配管の割れ事象が発生し、同様の粒界割れが確認されている。その原因は弁シート漏洩により、弁下流側配管で蒸気に添加されている苛性ソーダ（NaOH）が濃縮され、残留応力が高い溶接部でアルカリ腐食割れ※1が発生した。
 - ・ 本事象においても、当該弁は調節弁であり微開運用を繰り返されることから、5号機の事象と同様の状態となっていたと想定される。
- 対策：配管取替を実施し、アルカリ腐食対策として溶接後に溶接部に熱処理（焼鈍）※2を実施する。
なお、5号機の類似箇所については水平展開として計画的に熱処理を実施してきたが、今回の事象で得られた類似箇所についても、同様に対策を実施していくものとする。
