柏崎刈羽原子力発電所7号機の燃料からの  
放射性物質漏えい事象に対する対応状況、  
今後の点検計画等

平成21年10月 6日

東京電力

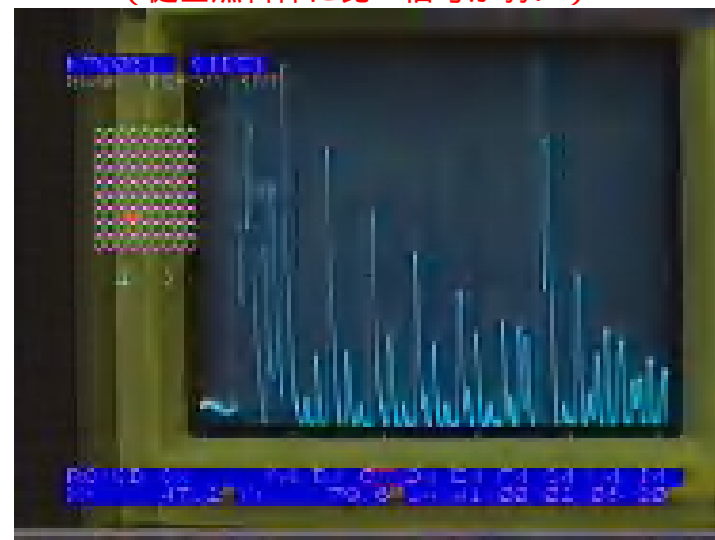
### 浸水燃料棒の測定波形例 (健全燃料棒に比べ信号が弱い)

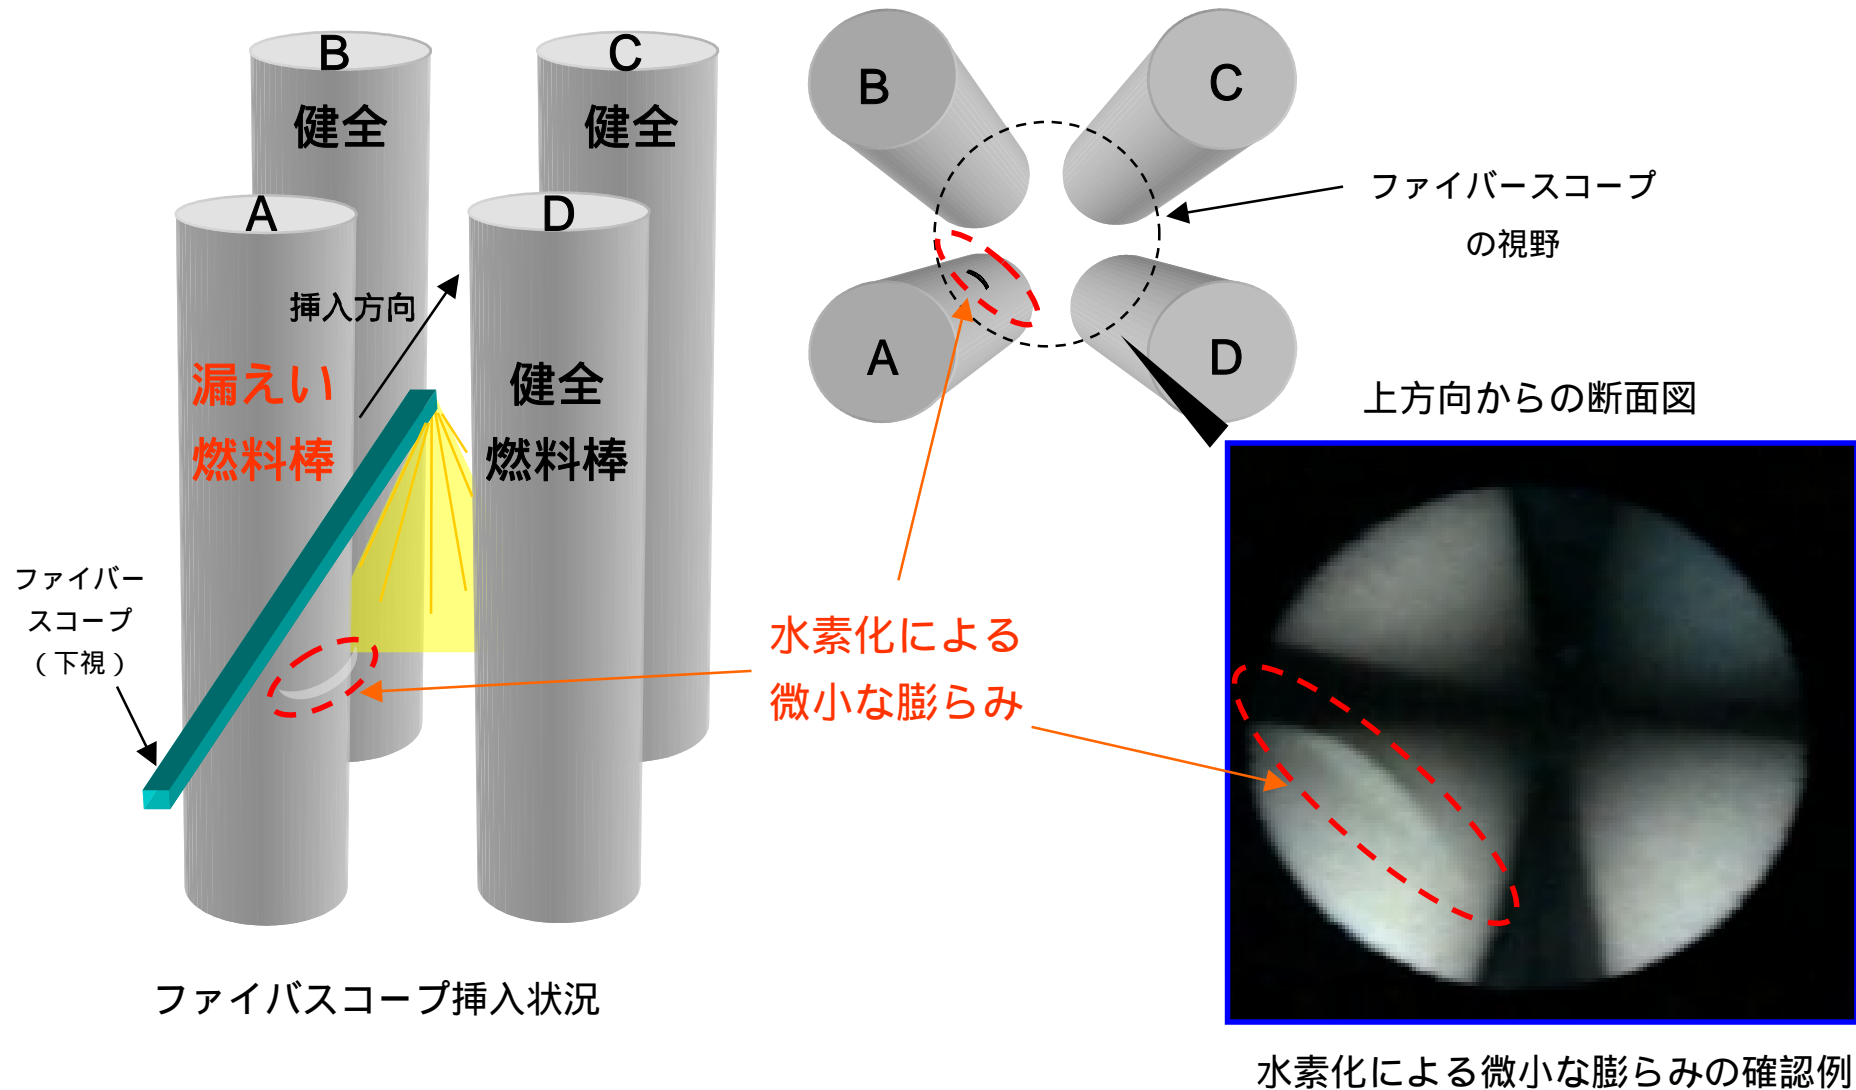
- ・ ファイバースコープで燃料集合体内部の異物や漏えい燃料棒の表面状態を確認

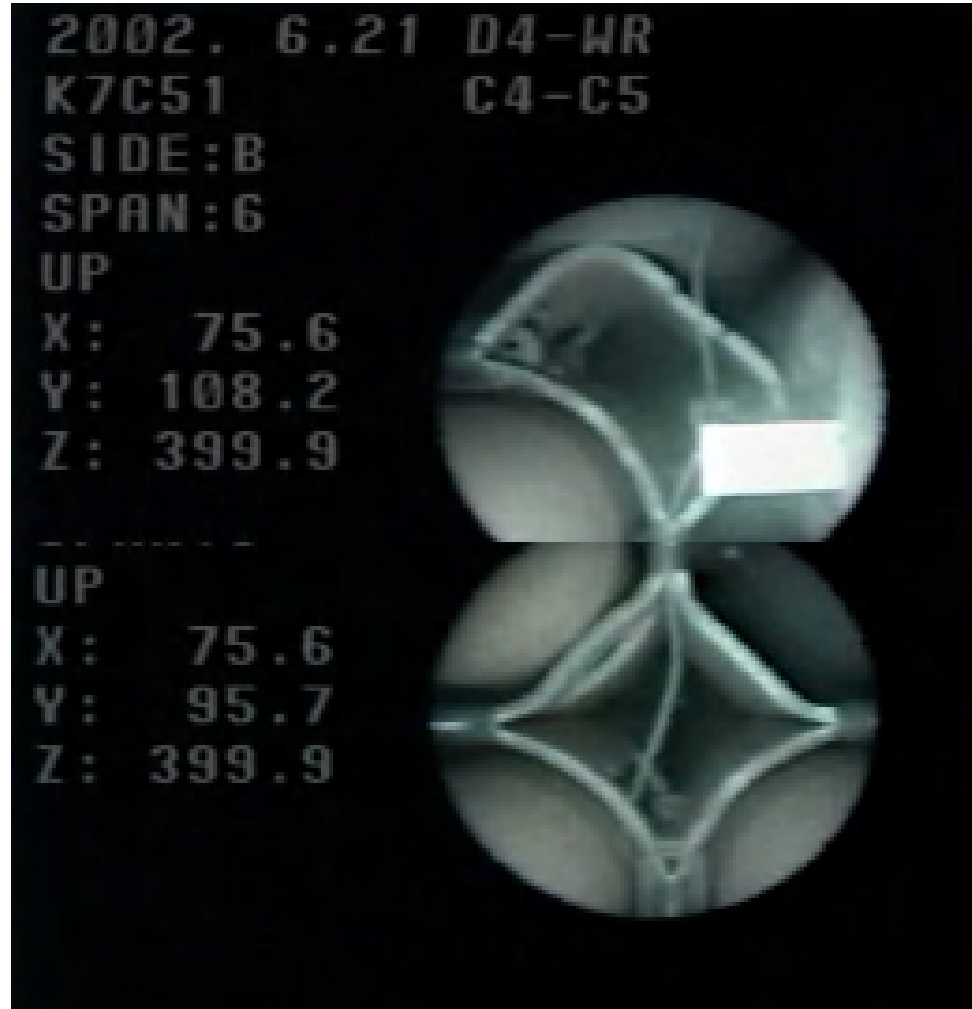
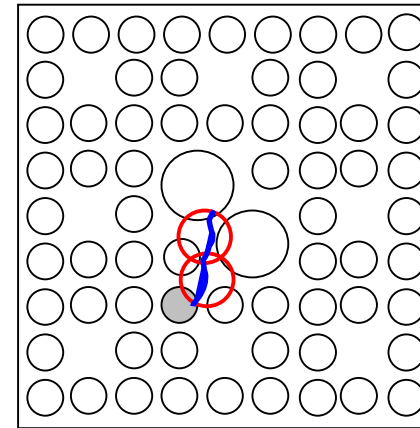
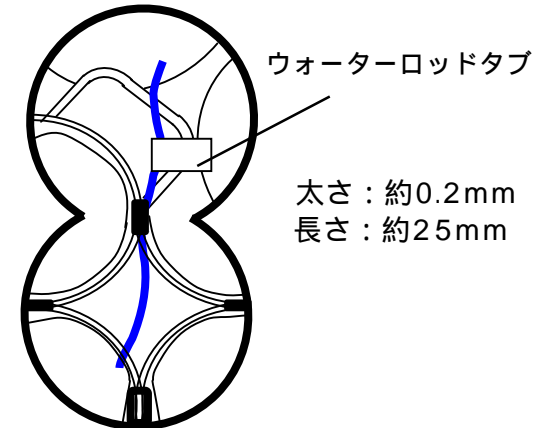
- ・異物の確認例（7号機第4回定検）

スパーサと異物の位置関係

今回7号機の調査にあたり、スパーサセルの内側など確認が困難な箇所については、外部照明の追加、照明の当て方の工夫など、少しでも視認性の向上に努める。

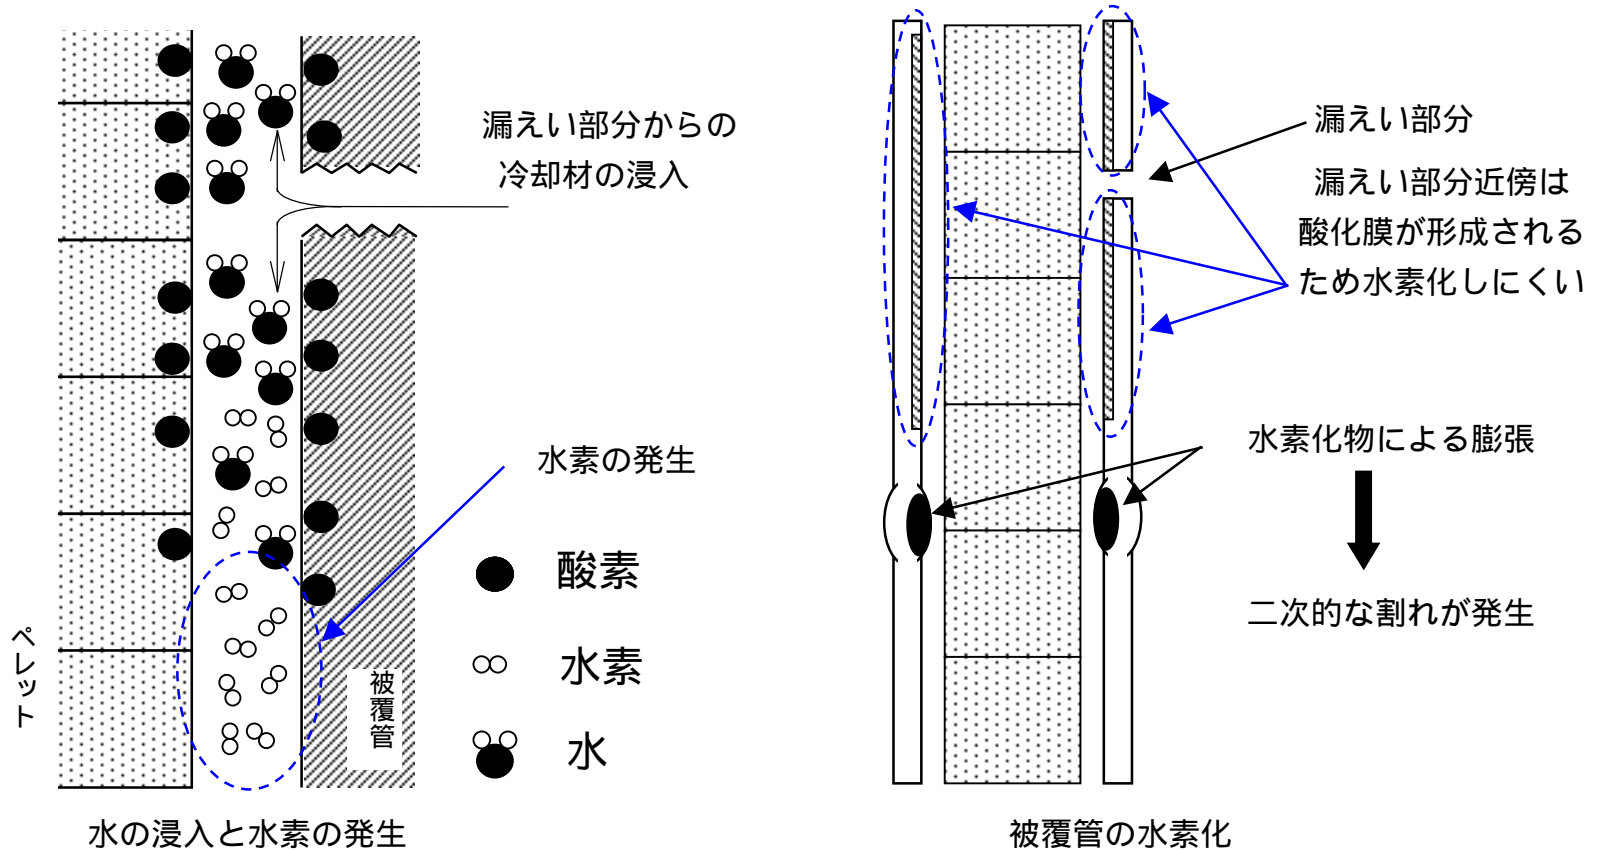
漏えい部分から冷却材 ( 水・水蒸気 ) の浸入

水の放射線分解および被覆管, ペレットの酸化により水素が発生

水素が被覆管に吸収され被覆管が脆化・膨張

被覆管中の水素が外側へ拡散することにより二次的な割れが発生

出力抑制法により  
水素化の進展を抑制
