委員会での御質問事項等
に対する回答

1、5、6、7号機で確認された 不適合事象の考察について

平成22年2月3日

東京電力

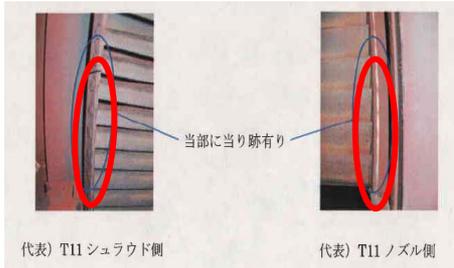
1号機

- 地震の影響により静翼と動翼が接触した事象。
- タービンが運転中であった7号機には動翼が回転しながら静翼と接触したことによる磨耗が見られる。

ロータ羽根・ノズル部接触跡

静翼と動翼の間にはタービン効率を高めるため蒸気漏えいを極力少なくする様、クリアランスを小さく設計している。このため地震の影響により静翼と動翼の端部が接触・磨耗した。

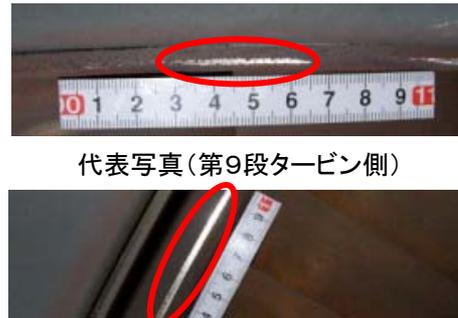
5号機

代表写真(第9段タービン側)

代表写真(第11段発電機側)

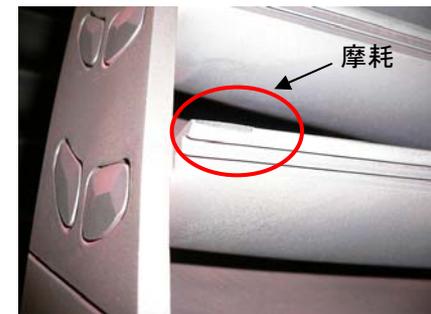
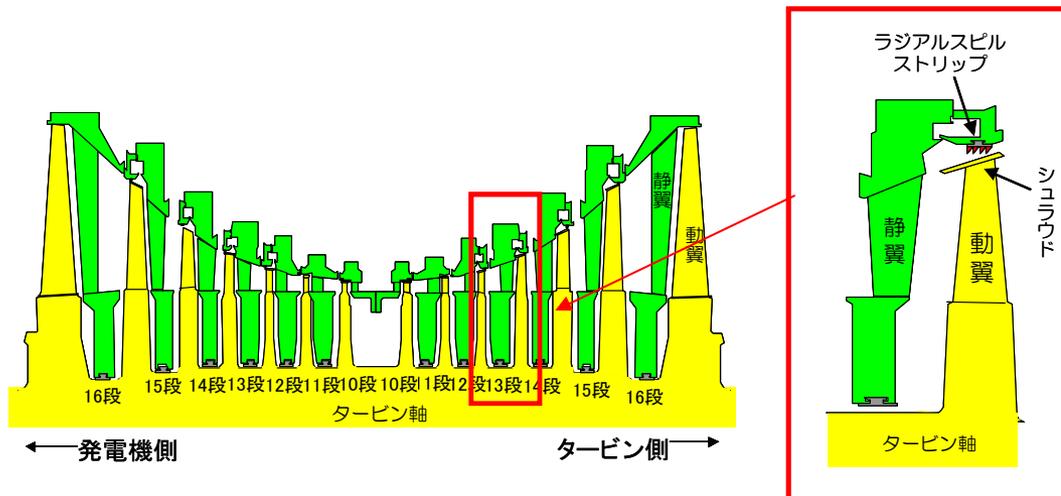
7号機

低圧タービン(A)動翼の摩耗

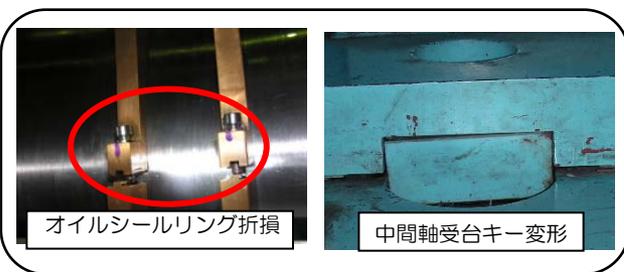
5号機

- 高圧タービンと低圧タービン（A）を繋ぐスラスト軸受のオイルシールリング及びそれを支持する中間軸受け台のキーに損傷が確認された。
- 1号機は地震時、分解点検中であったため損傷は確認されなかった。

地震によりタービンが軸方向に揺すられたため、軸方向の移動を規制するスラスト軸受に過大な力がかかりオイルシールリングが折損した。またスラスト軸受を支える中間軸受け台のキーに変形が生じた。

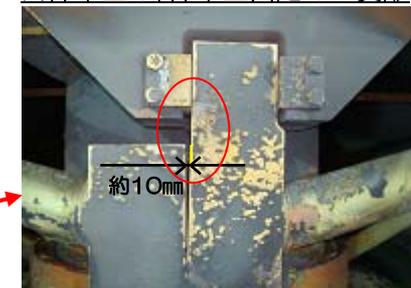
- 1号機は地震時、分解点検中であり、低圧タービン（B）のみ据え付けられている状態であった。
- 内部車室と外部車室を固定するキーに変形が確認されたが、これは地震時に発生したタービン軸方向の地震力を車室固定キーで受けたためである。

内部車室-外部車室固定キー変形

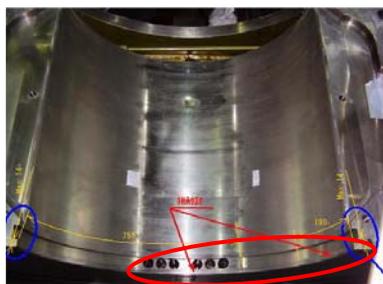
1号機

- 各号機のジャーナル軸受及び軸受油切りに接触痕が確認された。
- 地震の影響によりタービンローターと接触し損傷したものである。

ジャーナル軸受の軽微な接触痕

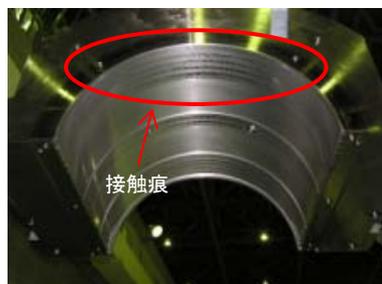
5号機

ジャーナル軸受の軽微な接触痕

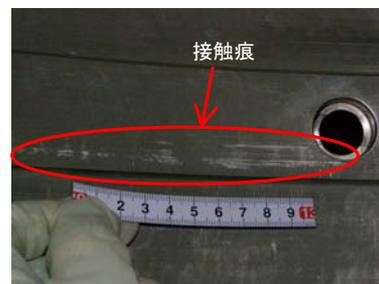
6号機

ジャーナル軸受の軽微な接触痕

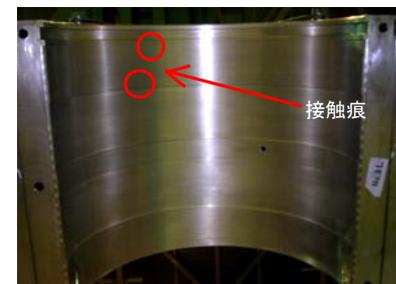
7号機

ジャーナル軸受の軽微な接触痕

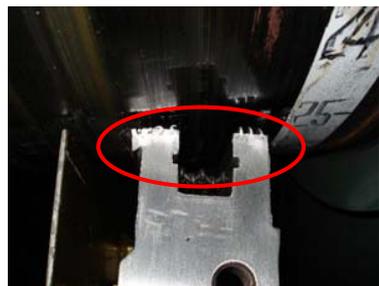
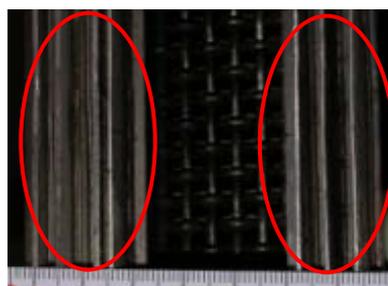
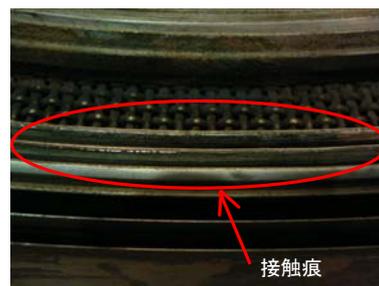
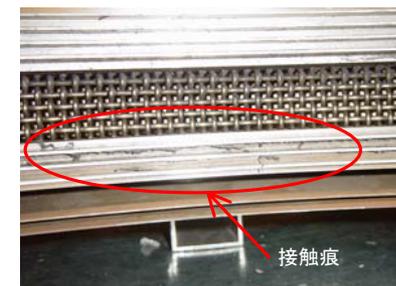
軸受油切りの軽微な接触痕

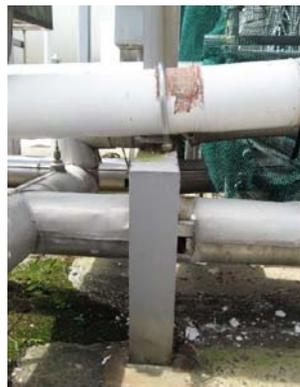
1号機

配管・サポートの変形

- 窒素ガス供給装置では、以下のような損傷が確認されている。
 - ✓ 窒素ガスタンクに接続される配管から供給へのラインで地盤変位にともなってサポートの位置が変わり、配管、サポートそれぞれに変形が確認されている。
 - ✓ グラウト部についても軽微ではあるものの、ひびが確認されている。
- 1号機、5号機いずれの窒素ガス供給装置も配管の変形、サポートの変形が確認され、これらは全て地盤変位にともなって、タンクが設置される構築物と配管サポートが設置される構築物が変位することで、変形を生じたものであった。
- これらの設備は、いずれも運転状態であったが、この変形によって、配管等の漏えいは確認されていない。

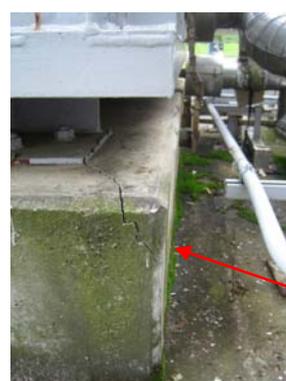
1号機

グラウトのひび

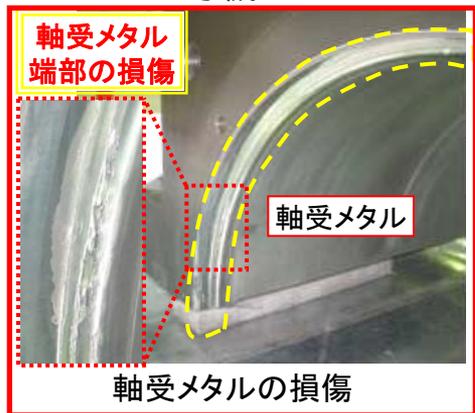
1号機

- 地震時に回転子が油切り、軸受メタルと接触し、油切りや軸受メタルに傷が発生。
- 1号機はカップリングが切り離されており回転子が大きく揺れたため、軸受廻りの構成品に他号機と比較して大きな損傷 (軸受け端部の損傷等) が発生。

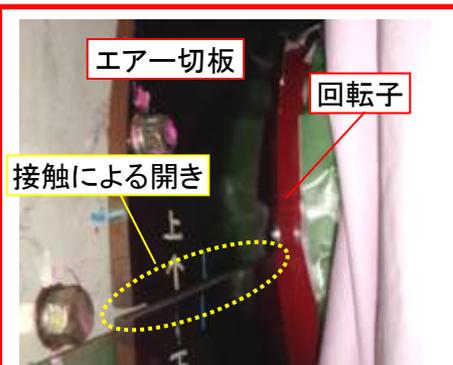
1号機

- 地震時に回転子がブラシホルダー廻りの構成品と接触し、エア一切板等のブラシホルダー廻りの構成品に損傷が発生。
- 1号機はカップリングが切り離されており回転子が大きく揺れたため、他号機と比較してブラシホルダー廻り構成品に大きな損傷が発生。

エア一切板と回転子の接触

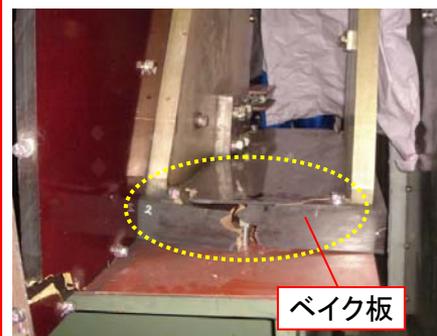
ベイク板の損傷

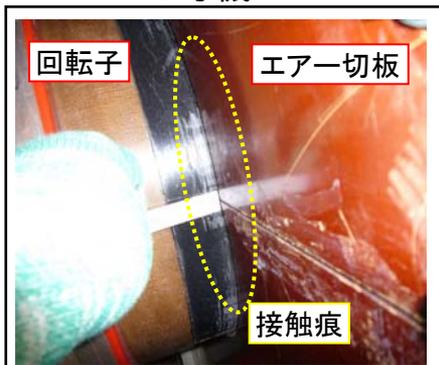
5号機

エア一切板と回転子の接触痕

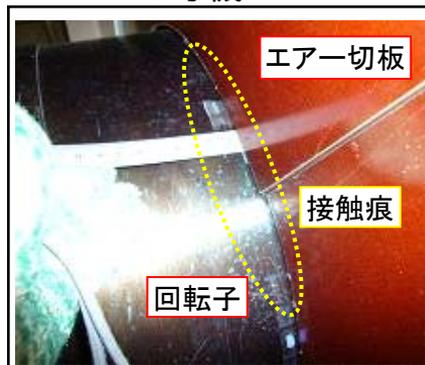
6号機

エア一切板と回転子の接触痕

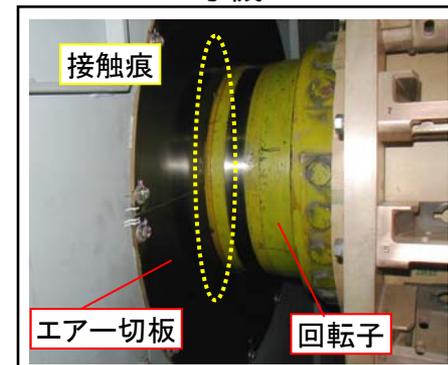
7号機

エア一切板と回転子の接触痕

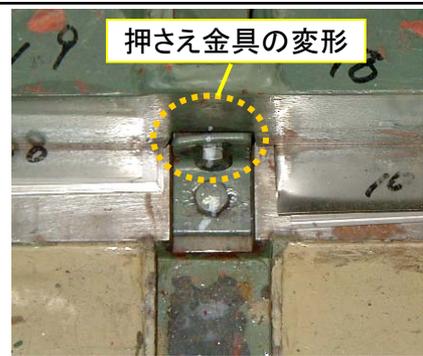
1号機

- 地震時に主発電機の固定子フレームが揺れたため、脚部に荷重が加わりキ一部の変形が発生。
- 各号機とも、同様の損傷状況を確認。

センターキー押さえ金具の変形

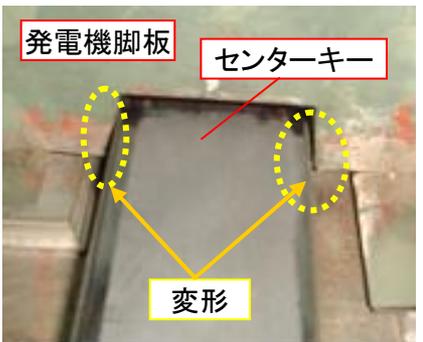
センターキーの変形
(キー引き抜き状態)

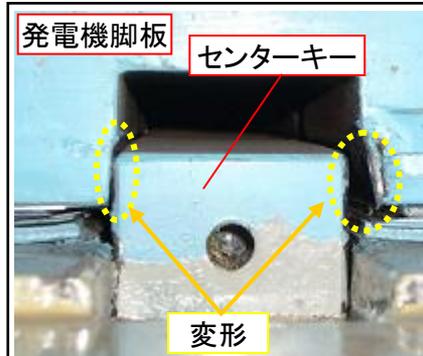
5号機

センターキーの変形

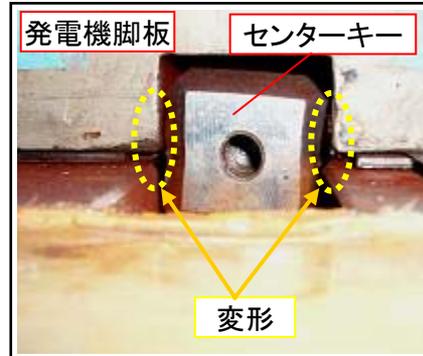
6号機

センターキーの変形

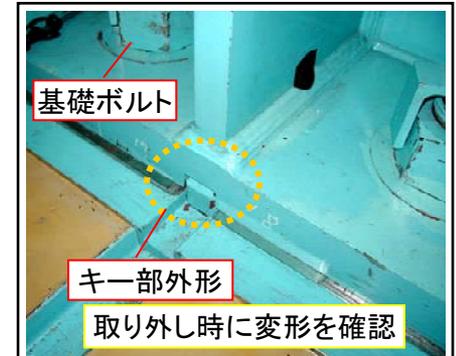
7号機

センターキーの変形

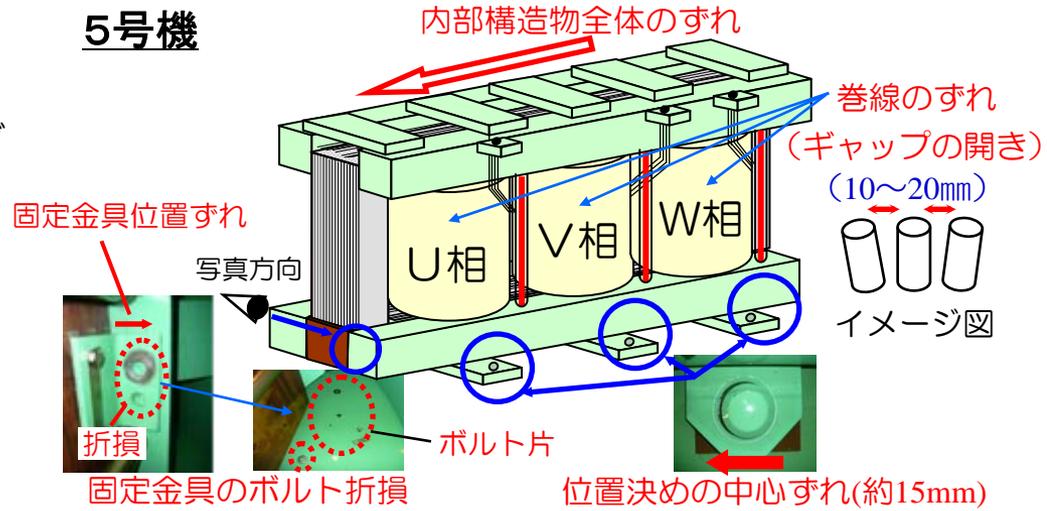
5号機

■ 各号機とも、地震時に主変圧器内部構造物のずれ、損傷が発生。

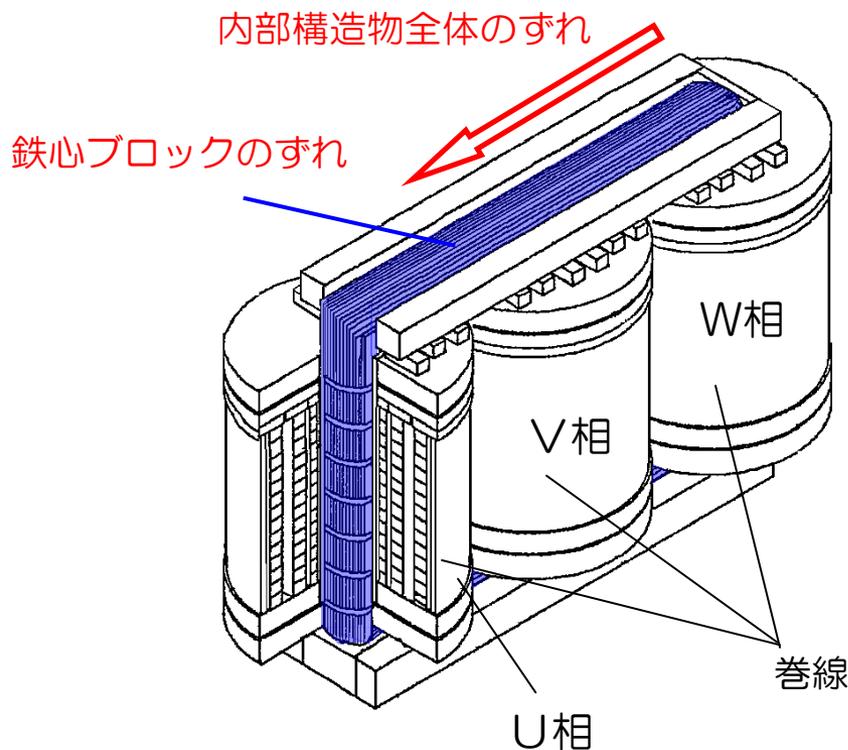
5号機所内変圧器(A)(B)で確認された事象 (内部構造物, 鉄心ブロックのずれ)

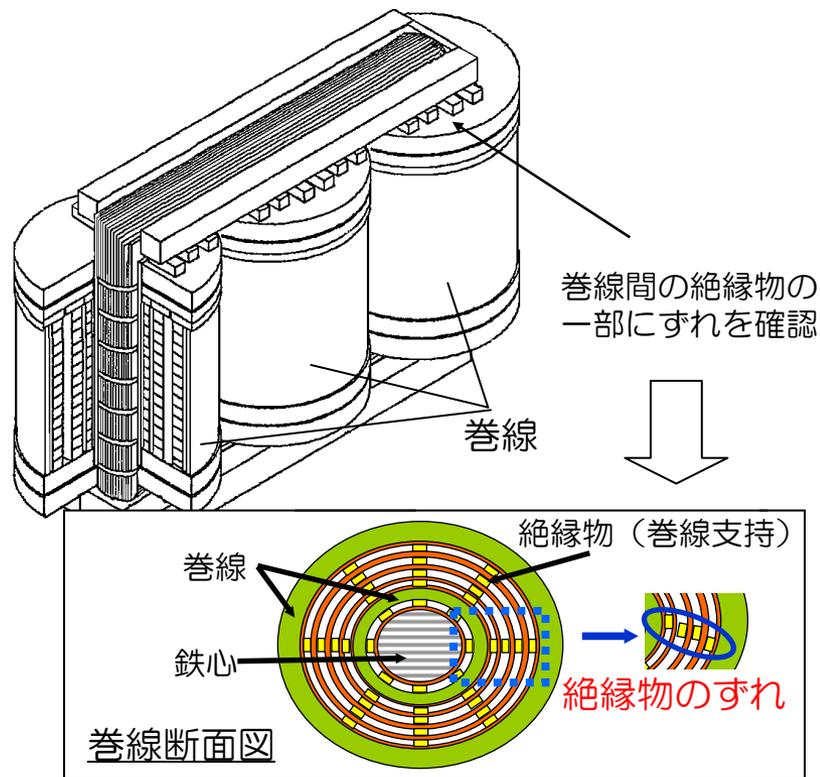
6号機所内変圧器(A)(B)で確認された事象 (絶縁物のずれ)

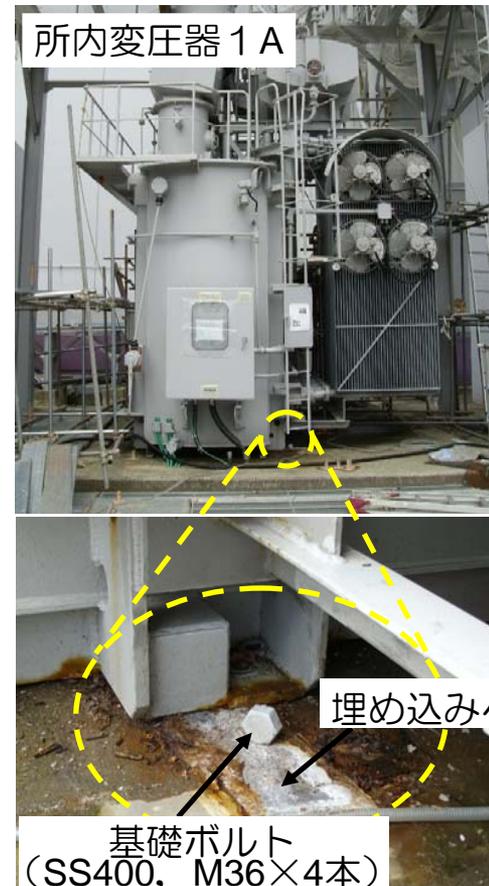
※ 1号機所内変圧器では、基礎ボルトが折損したため、変圧器内部へ伝わる地震力が基礎部よりも小さくなり内部に異常が発生しなかった。これに対し、5号機所内変圧器では基礎部の損傷は無かったものの、基礎部の地震力が変圧器内部へ伝わったため内部に異常が発生したものと想定される。

地震力過大により1号機所内変圧器(A)で基礎ボルトが折損

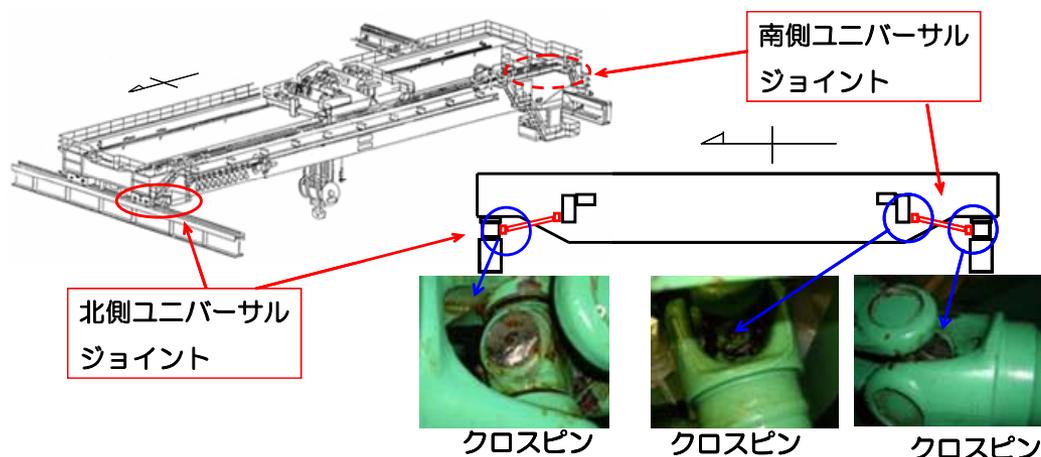
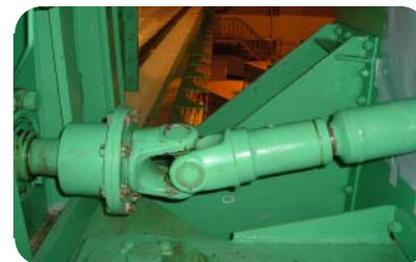
■ 6号機において「原子炉建屋クレーン走行伝動用継手の損傷※」が確認された。当該6号機の構造は1～3号機と同一であるが、同事象は他号機では確認されなかった。これは、6号機の上下方向の地震動が他号機と比較して大きかったため損傷が発生した事例である。

※原因は、上下方向地震動により、摩擦力が車輪に働き、駆動軸に過剰なトルクが発生し損傷したものである。

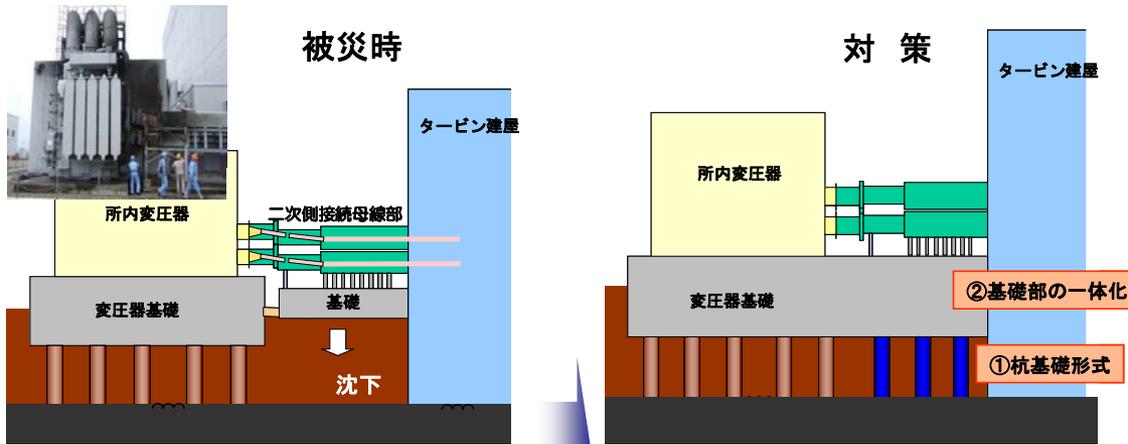
変圧器及び関連設備の基礎部の不等沈下により火災が発生、屋外消火設備の損傷により、消火活動に支障をきたした。

埋設消火配管の損傷

消火配管の地上化

- 変圧器関連設備の基礎部について変圧器基礎版との一体化 等
- 屋外埋設消火配管の地上化 等

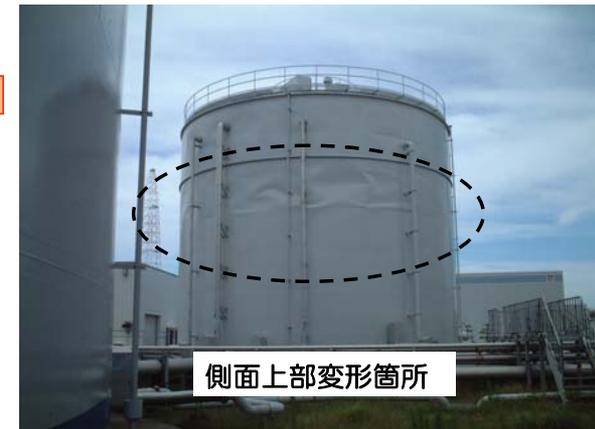
No1純水タンク

耐震B/Cクラス設備については原形復旧を基本としているが、中越沖地震の知見を踏まえた対応も必要であり、消火配管の地上化や、火災を起こした変圧器については支持構造物の強化工事を実施した。また、今後も防災強化の観点から損傷したタンク等について、損傷原因の分析を進めていく。
