柏崎刈羽原子力発電所5号機  
欠陥を有する配管の解析評価の結果について  
(原子炉冷却材再循環系配管の評価)

平成21年11月12日

東京電力株式会社

柏崎刈羽原子力発電所5号機  
他号機と共用する設備の点検・評価について

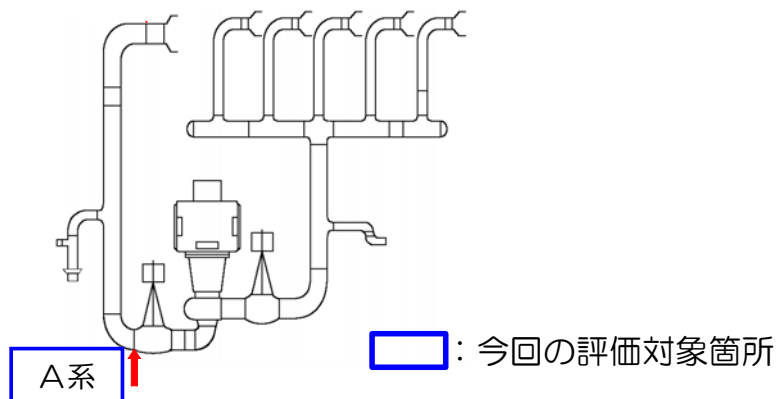
柏崎刈羽原子力発電所5号機 PLR系 系統概略図

# き裂が確認されている箇所（PLR配管溶接部近傍）

号機	系統	配管仕様(mm)		欠陥指示(mm) <sup>※4</sup>		モデル化寸法(mm)	
		外径	板厚 <sup>※1</sup>	深さ <sup>※2</sup>	長さ <sup>※3</sup>	深さ	長さ
5号機	A系	609.6	30.6	4.7(4.6)	105(103)	4.7	105

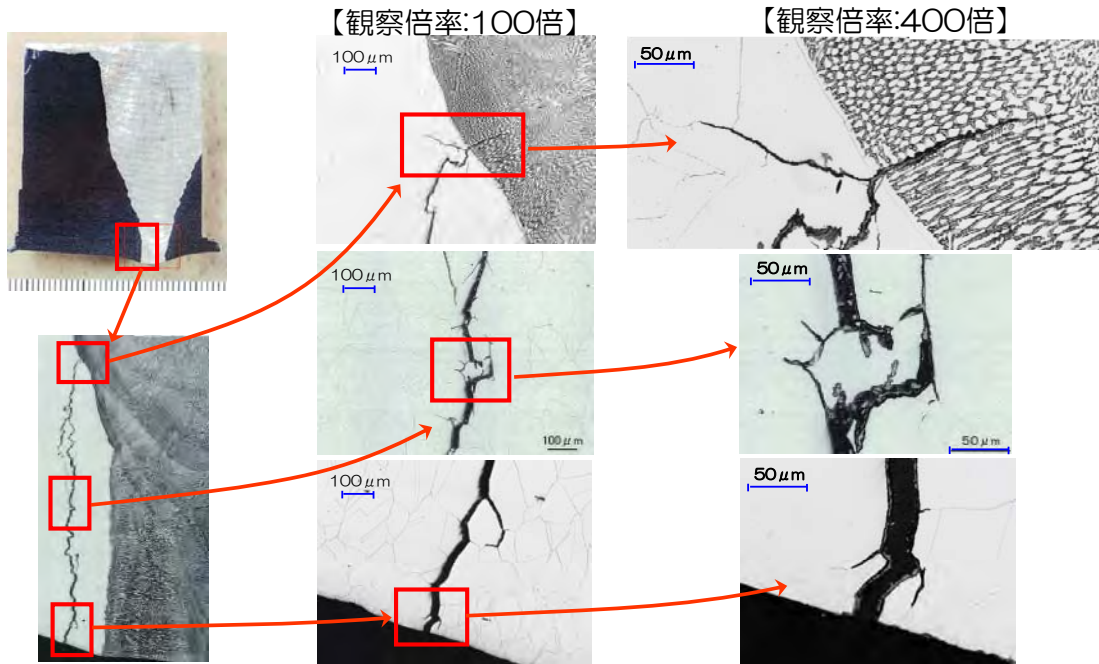
## ■ 3号機PLR配管の断面観察結果（中越沖地震後のサンプル調査）

- ひびの形態はいずれの位置においてもSCCの特徴を有していた。
- ひびの先端部の形態においても、母材部は粒界に沿って、溶接金属内は結晶組織に沿って進展しておりSCCの特徴を有していた。
- ひびの先端の性状の明確な変化(鈍化)は確認されなかった。

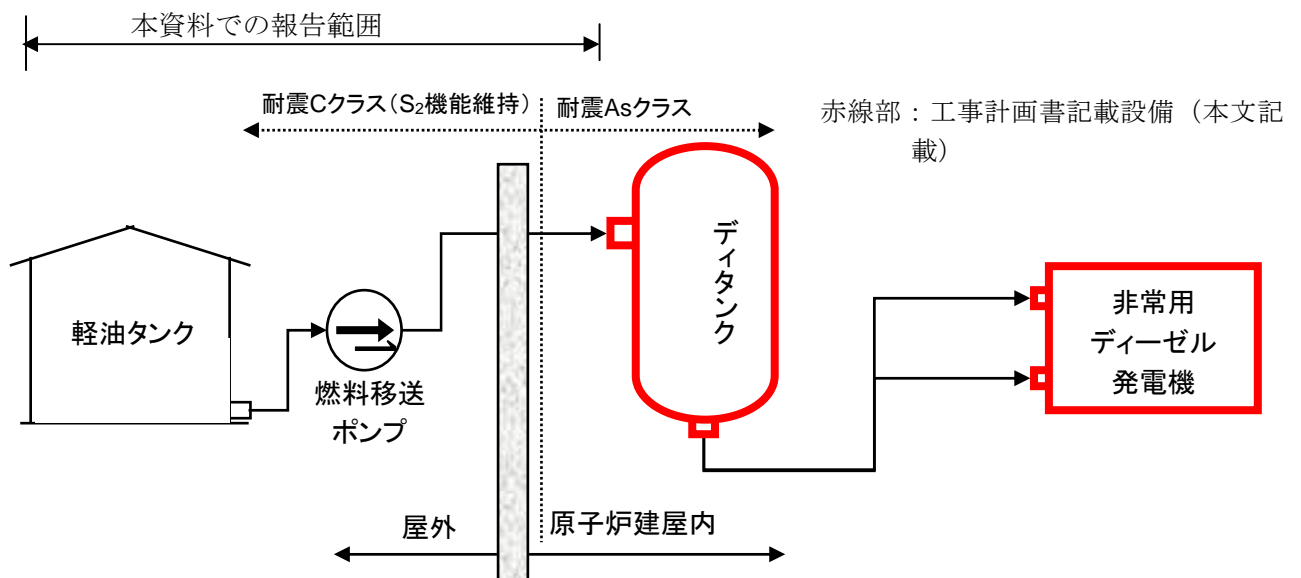
図1：非常用ディーゼル発電機設備概念図

配管のき裂、割れ、変形等の損傷の有無について目視点検を実施した。また、漏えい試験において、漏えい、漏えい痕の有無について確認した。その結果、屋外に設置された配管において閉止された管台部に経年劣化による腐食の発生している箇所を確認した。他の配管にき裂、割れ、変形、漏えい等の異常は確認されなかった。当該腐食箇所については予防保全の観点より補修を行った。

配管の追加点検として、原子炉建屋貫通部近傍の配管溶接部等、地震の影響を比較的受けやすいと想定される箇所を選定して非破壊検査を実施した。その結果、損傷・割れは確認されなかった。
