柏崎刈羽原子力発電所
各号機の設備健全性に係る
点検・評価の実施状況について

柏崎刈羽原子力発電所7号機
第9回定期検査時における
特別な保全の評価結果について

平成22年7月13日

東京電力

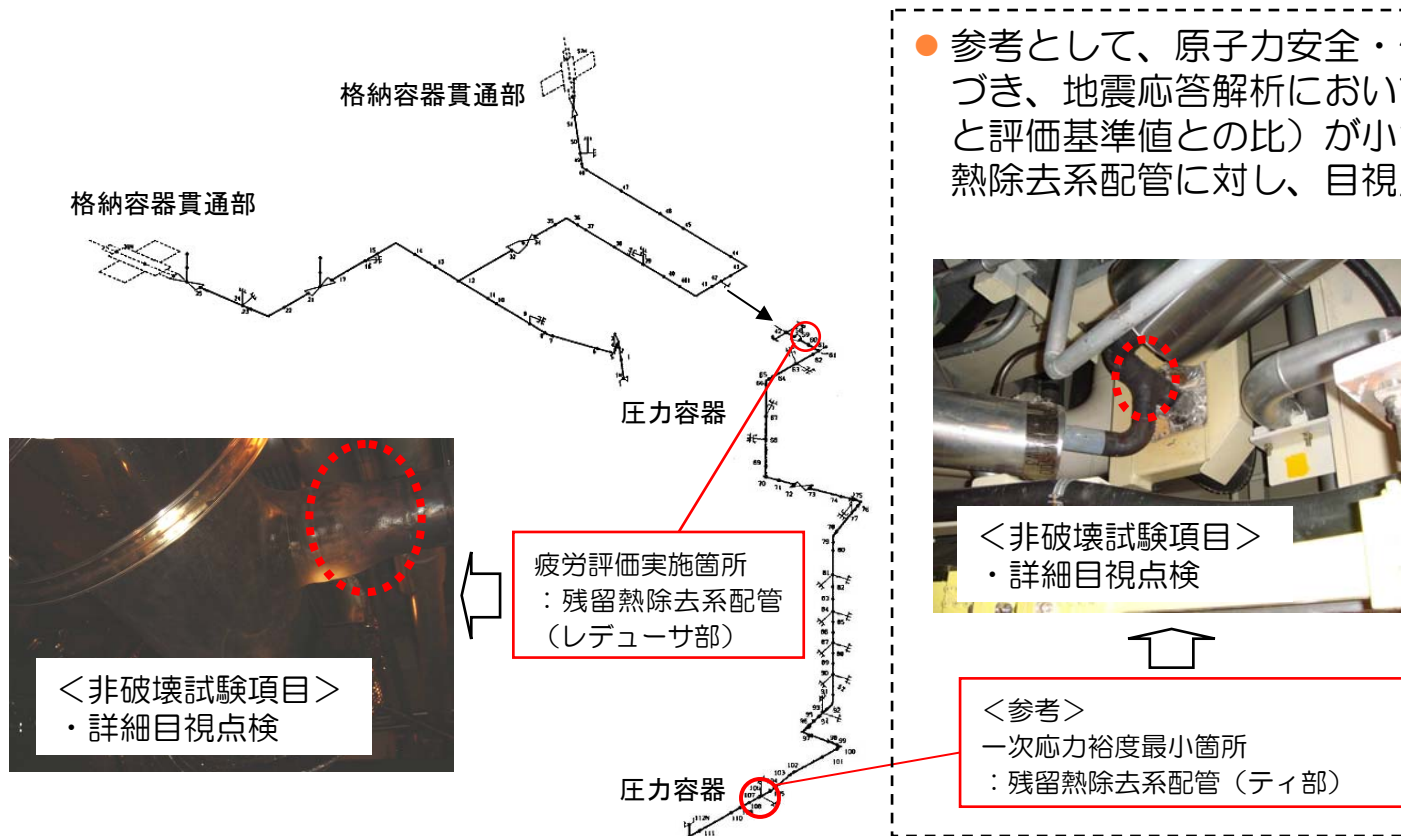
■ 残留熱除去系配管 (レデューサ部) の点検内容

詳細目視点検の結果、レデューサ部および参考として実施したティ部、いずれも変形等の異常がないことを確認した。

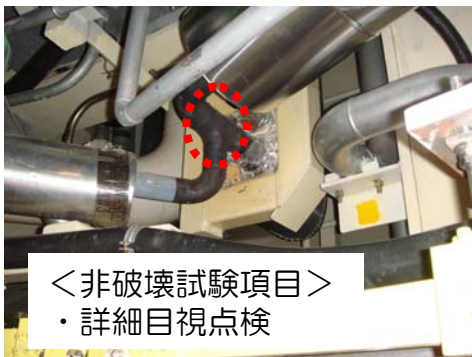
<参考>
一次応力裕度最小箇所
: 残留熱除去系配管 (ティ部)

- 参考として、原子力安全・保安院からの指示に基づき、地震応答解析において最も裕度（発生応力と評価基準値との比）が小さい結果となった残留熱除去系配管に対し、目視点検を実施した。

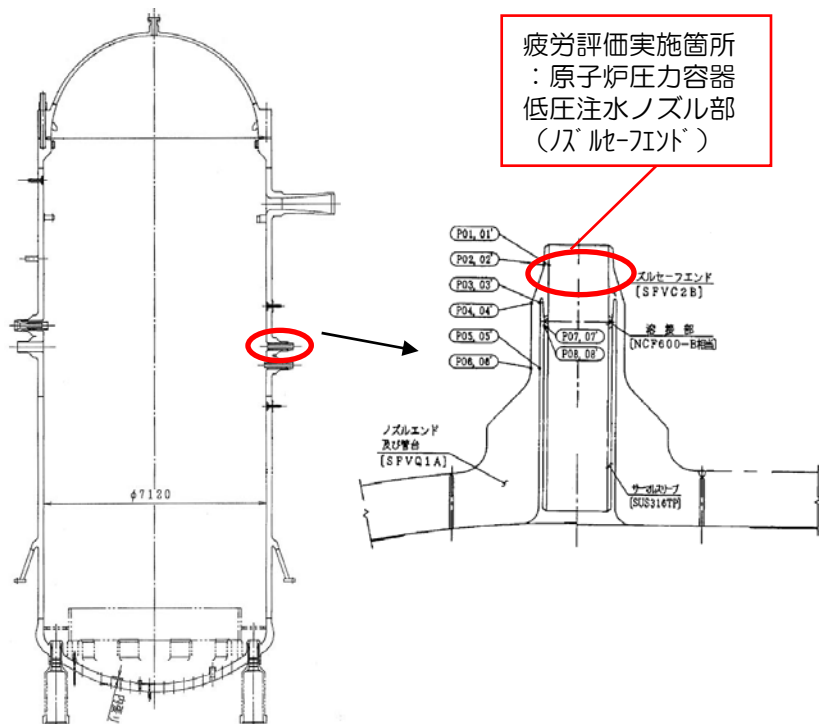
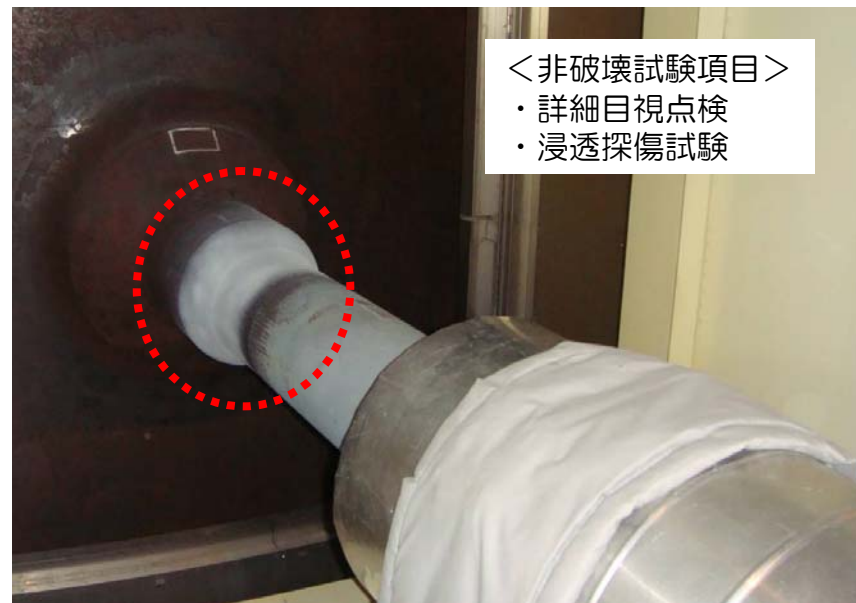
■ 原子炉圧力容器低圧注水ノズル部（ノズルセーフエンド）の点検内容

詳細目視点検、浸透探傷試験の結果、変形、ひび割れ等の異常がないことを確認した。

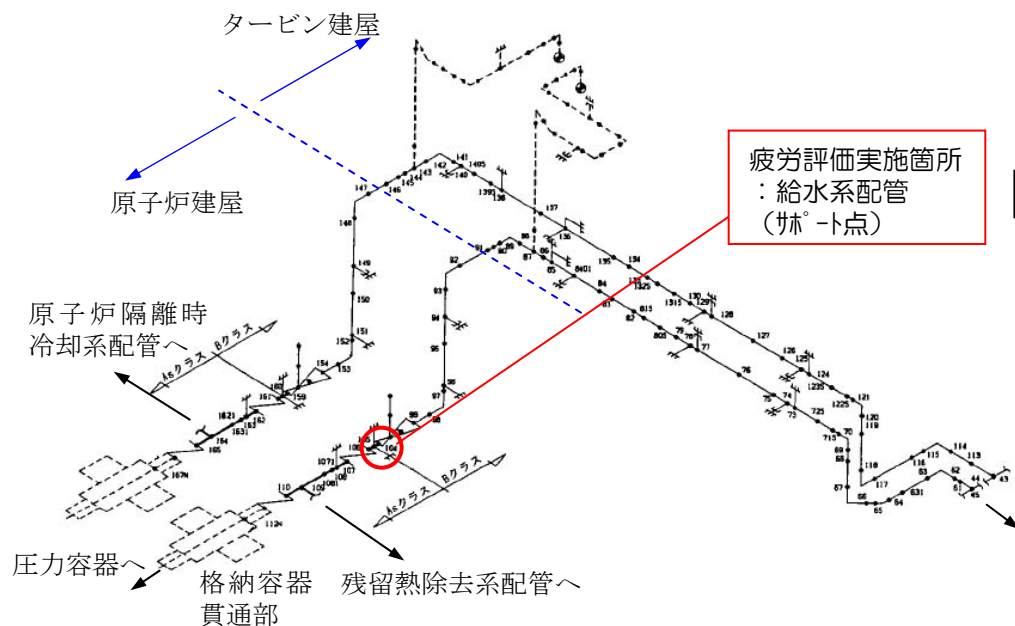
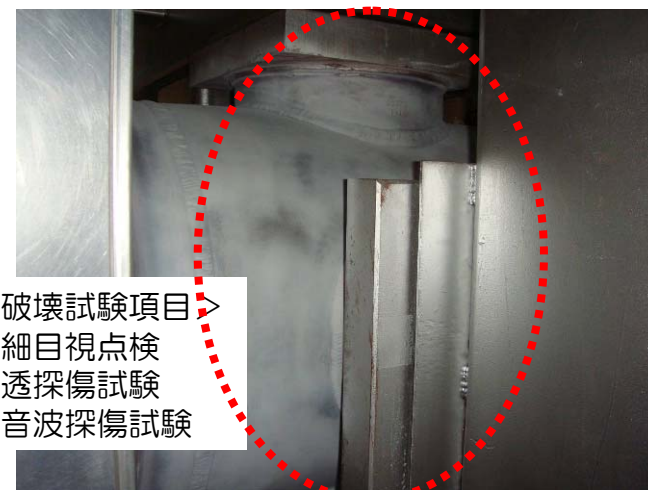
■ 給水系配管（サポート点）の点検内容

- <非破壊試験項目>
- ・ 詳細目視点検
 - ・ 浸透探傷試験
 - ・ 超音波探傷試験

詳細目視点検、浸透探傷試験、超音波探傷試験の結果、変形、ひび割れ等の異常がないことを確認した。
