「電気関係事故報告」の概要

【事故の概要】

新座洞道 新洞 2 6

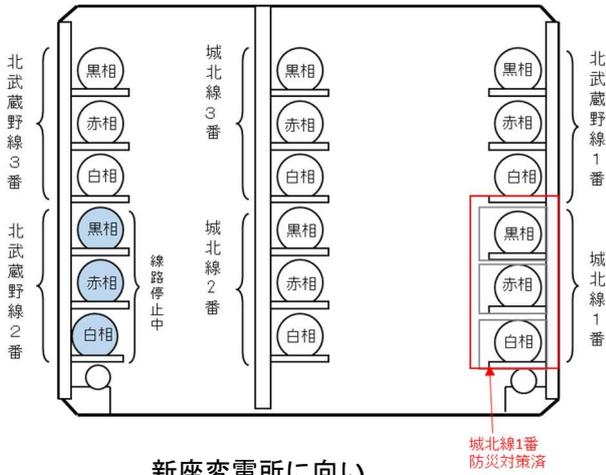
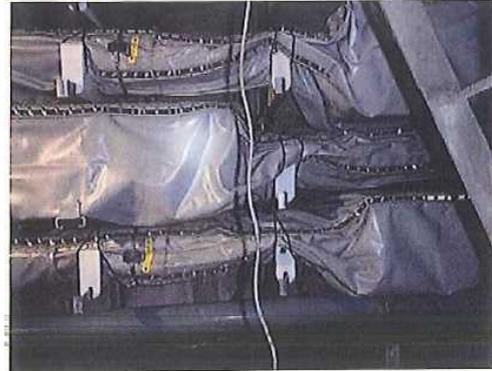
城北線 1 番防災対策状況

城北線 1 番のみ防災対策済

275kV0F ケーブルが布設されている洞道マンホールの防災対策（防火シートもしくは自動消火設備の設置）を 2019 年度末までに最大限速やかに完了させる。

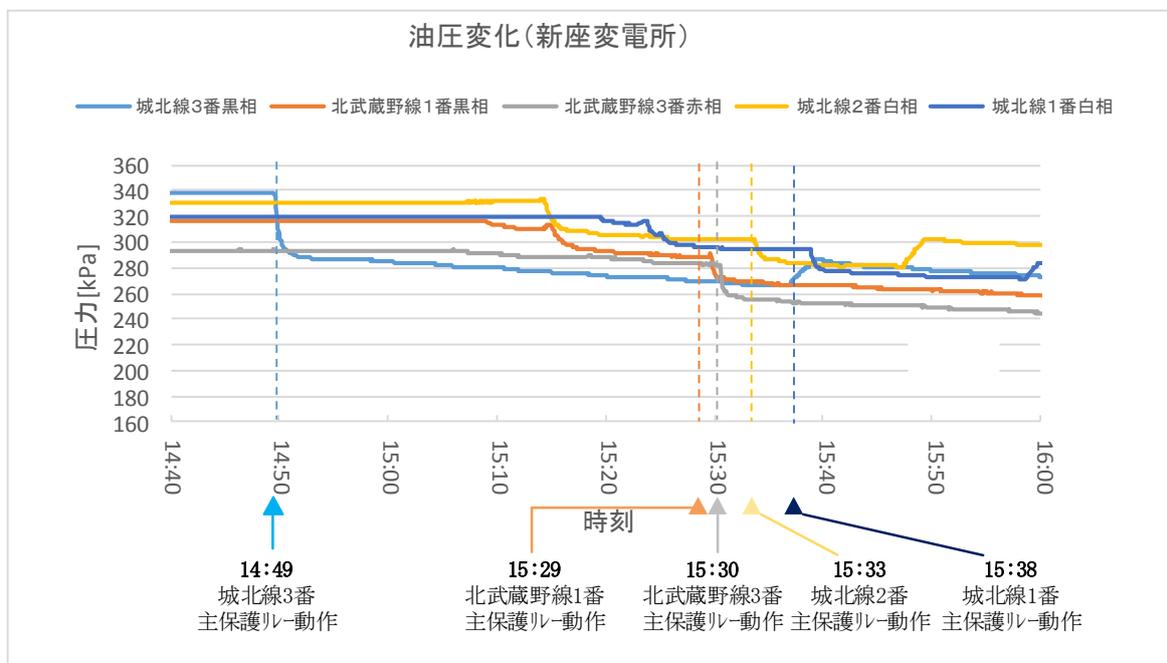
(油圧変化状況：絶縁破壊事故相)

新座変電所における油圧変化とルートプロフィール（新座変電所が最も位置が高いこと）から，新洞26において事故が起きるまでに，城北線3番黒相の油圧は負圧になっていなかったことが確認できる。

城北線3番黒相は絶縁破壊事故発生後，油圧が低下しているのに対し，城北線1，2番，北武蔵野線1，3番は絶縁破壊事故が発生する前に油圧が低下している。

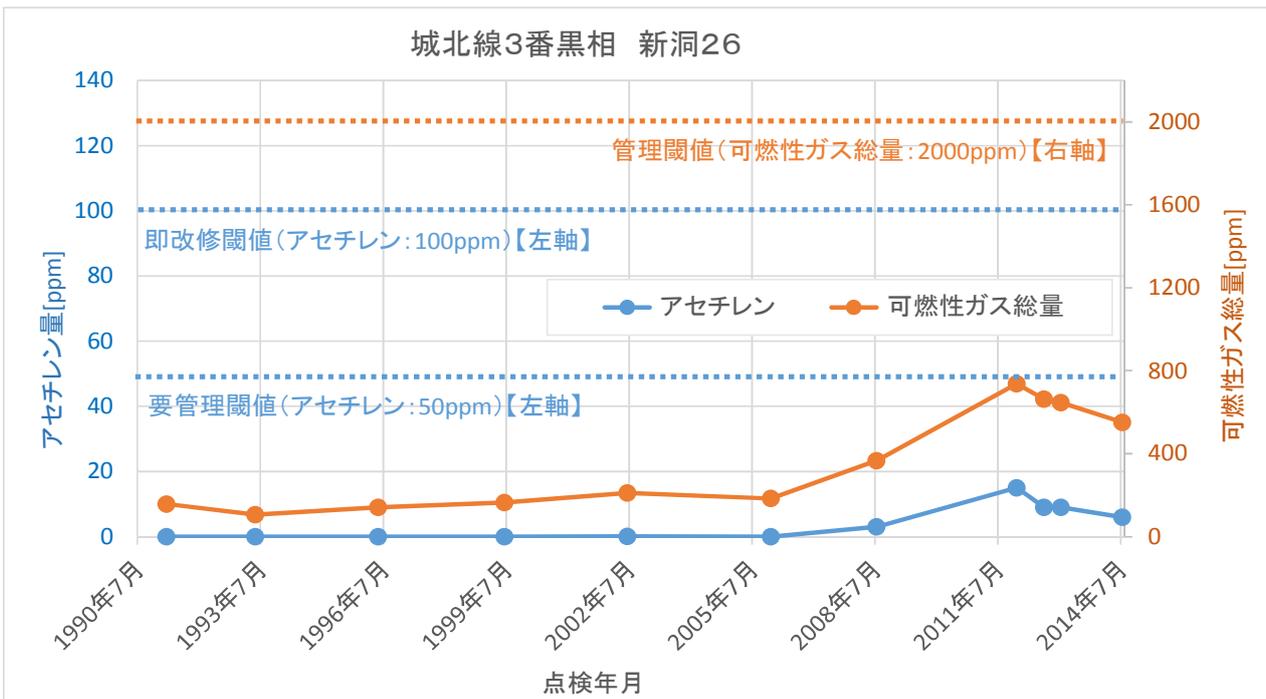
○アセチレンおよび可燃性ガス総量のトレンド (1990年~2014年)

1990年3月	1993年5月	1996年5月	1999年6月	2002年6月	2005年12月	2008年7月	2011年12月	2012年8月	2013年1月	2014年7月
アセチレン量	0	0	0	0	0.1	0	3	15	9	9	6
可燃性ガス総量	157	106	142	164	210	184	367	737	663	647	551

※当該箇所は通常 1 回／3 年の点検周期であるが、2011 年 12 月の分析の結果、アセチレンが増加していたことから 8 ヶ月後およびその 5 ヶ月後、さらに 1 年 6 ヶ月後に点検を行った。その結果アセチレンが減少傾向であったことから、以降の点検周期を 1 回／3 年とし、次回は 2017 年度に予定していた。今回、当該中間接続部で絶縁破壊事故に至ったことを踏まえて、アセチレンの減少に対する評価など管理基準の見直しおよびサポートベクターマシンなどによる評価、さらには IoT を活用した常時監視方法等について検討する。

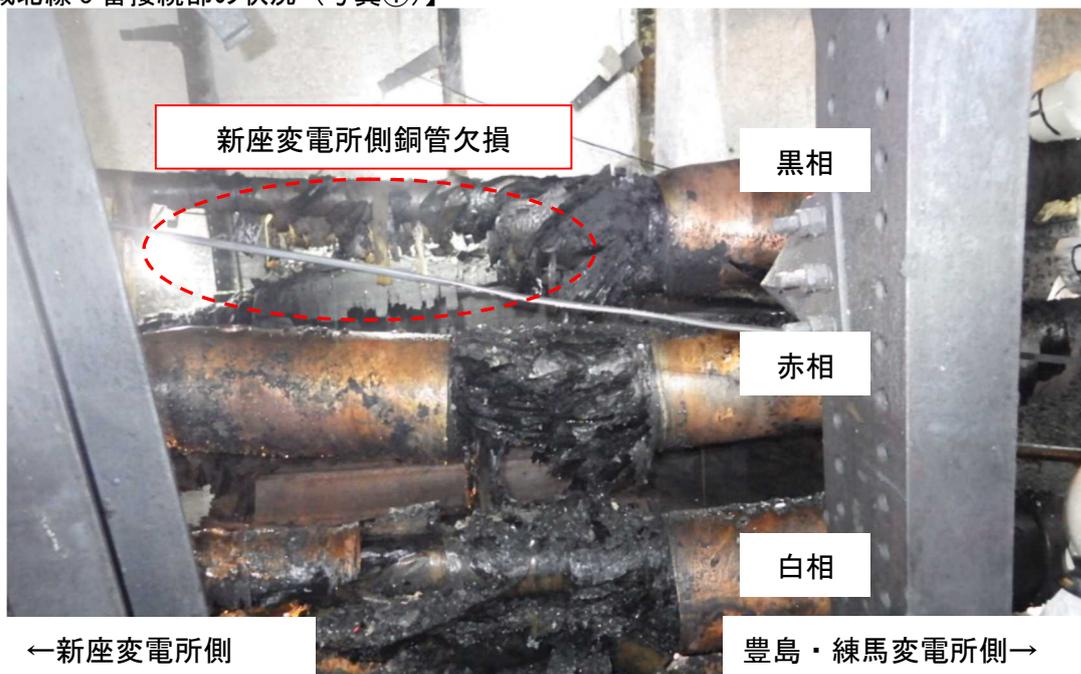
【城北線 3 番接続部の状況（写真①）】

城北線3番黒相については、ケーブル部に地絡が発生した痕跡がない点と、接続部の銅管が内側から膨れ、破裂している状況が観察されている点から、接続部で地絡事故が発生していると推定される。今後接続部の解体を行い、導体にできる溶融痕を確認し、破壊箇所を特定する。城北線3番黒相以外の事故相については、いずれもケーブル部で溶融痕を確認した。

接続部は、絶縁筒をはさみ 2 つの銅管で外被が構成されているが、当該の接続部では、新座変電所側の銅管は欠落し支持金物から脱落している状況であった。豊島・練馬変電所側の銅管は、内部からの力を受け変形・破裂した状況が認められる。この接続部以外は、このような変形は生じていない。また、城北線 3 番黒相のケーブルを外部から観察した範囲では、ケーブル部で溶融痕は見つからない。

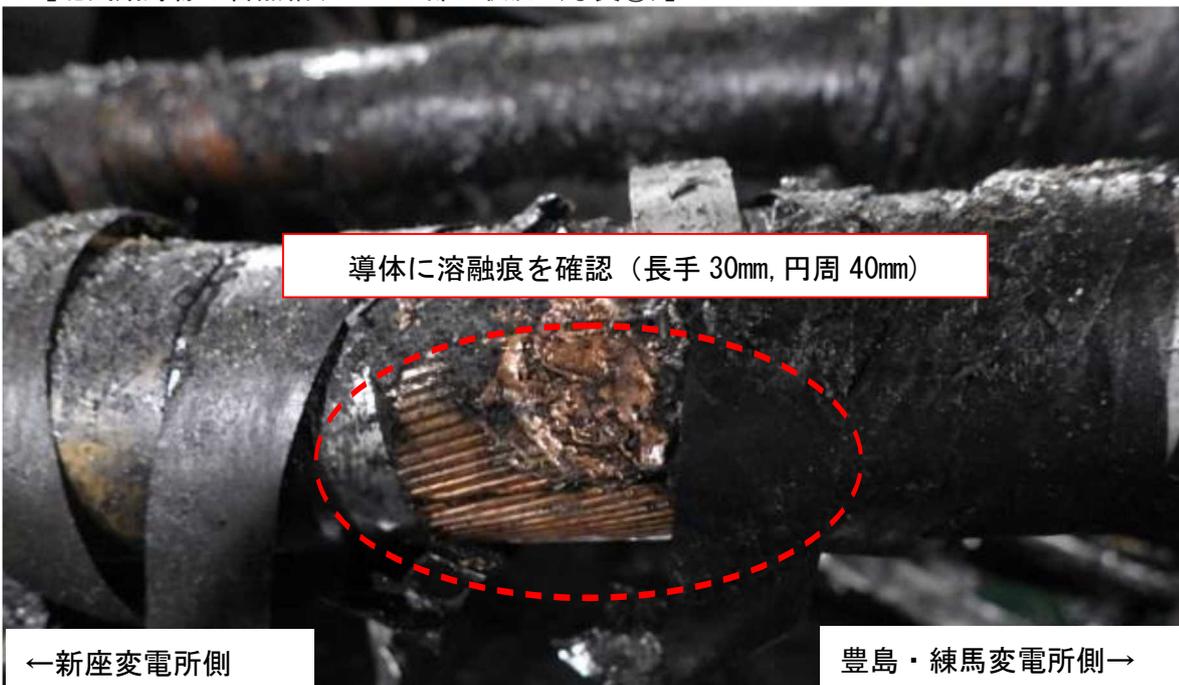
【北武蔵野線 1 番黒相ケーブル部の状況 (写真③)】

豊島・練馬変電所側黒相ケーブル部導体に溶融痕を確認。

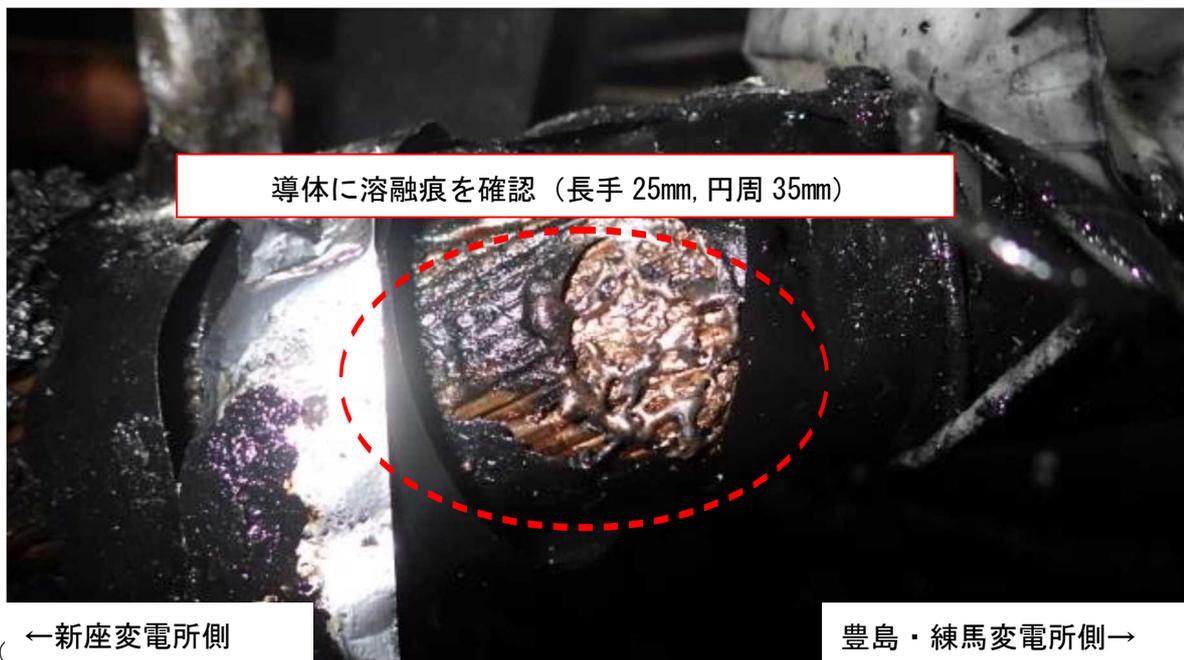
【北武蔵野線 3 番赤相ケーブル部の状況（写真④）】

豊島・練馬変電所側赤相ケーブル部導体に溶融痕を確認。

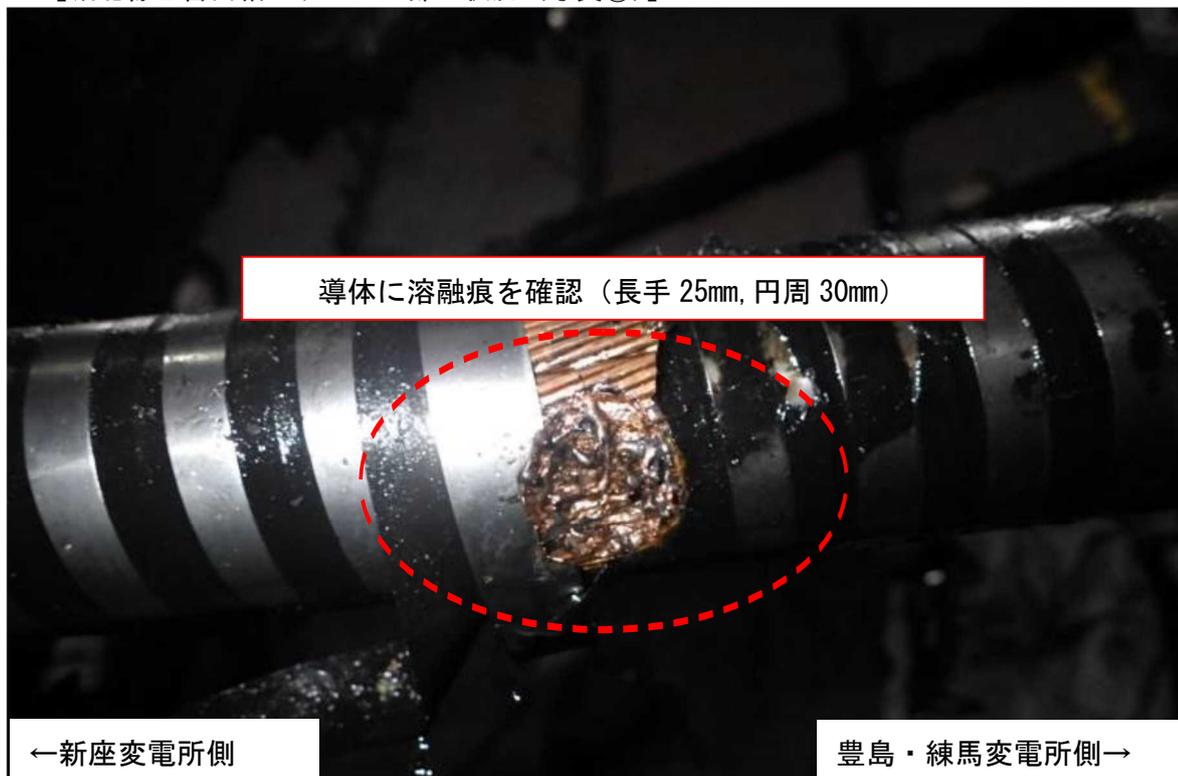
【城北線 2 番白相 ケーブル部の状況 (写真⑤)】

新座変電所側白相ケーブル部導体に溶融痕を確認。

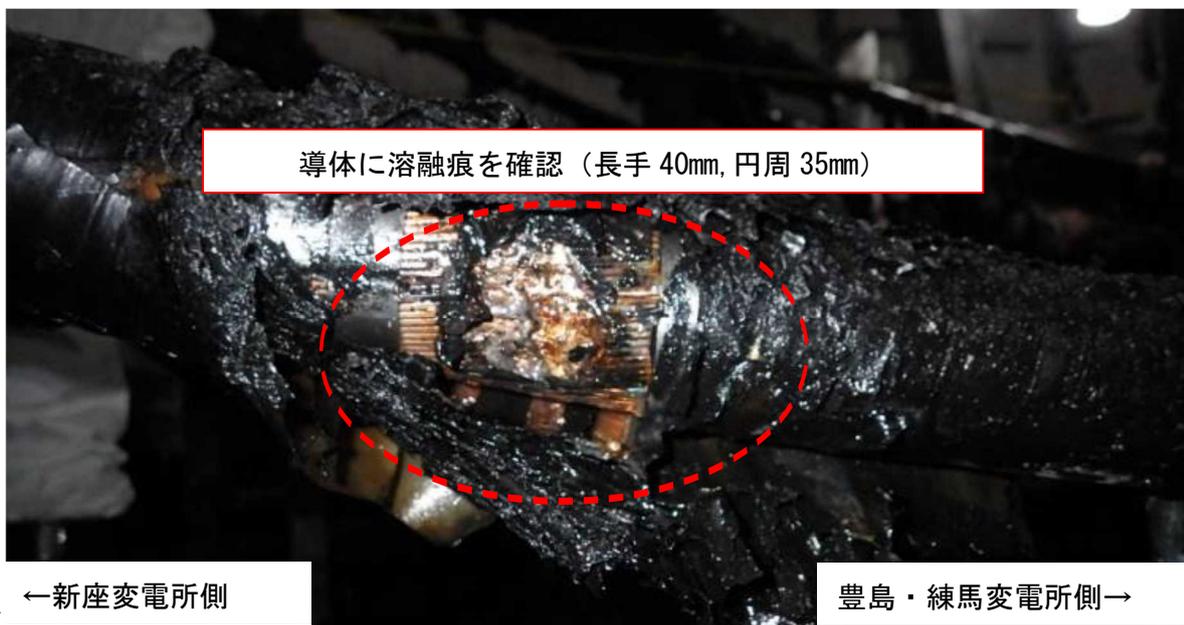
【城北線 1 番 白相ケーブル部の状況(写真⑥)】

豊島・練馬変電所側白相ケーブル部導体に溶融痕を確認。
