平成28年10月12日に都内で発生した停電を 踏まえた対応に関する報告

2017年3月15日

東京電力パワーグリッド株式会社

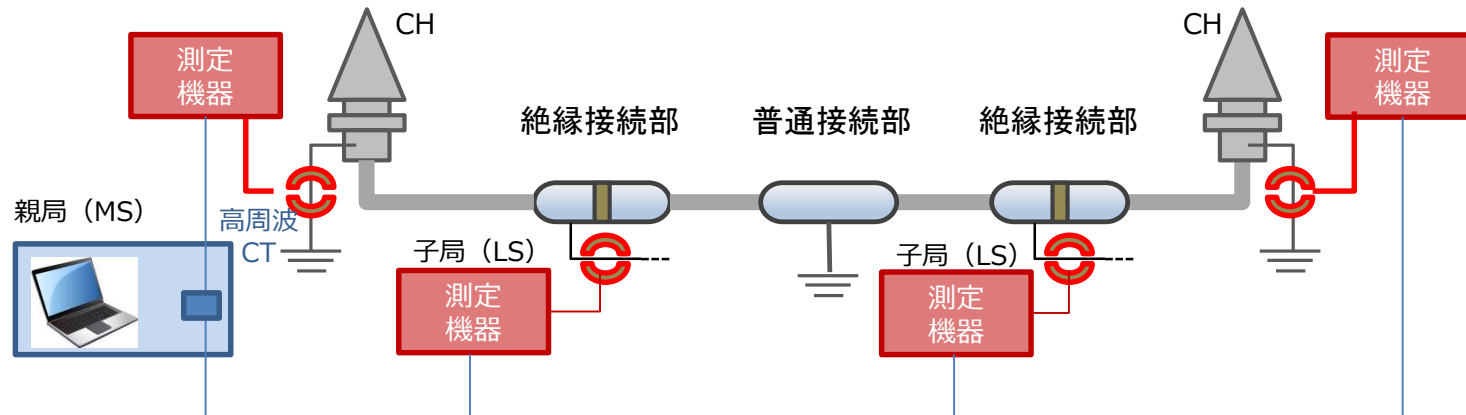
【部分放電測定 基本システム構成】

- 超高圧OFケーブルの異常予兆検知として、油中ガス分析に加え、常時部分放電測定を適用することで、複合的な設備診断を展開。
- 継続的な部分放電を検出した際には、発生箇所の特定や状態評価による詳細調査を実施し、補修要否を判断。
- 今後実線路で得られる部分放電データを分析・蓄積し、部分放電測定の判定精度向上に努める。

- 試験実施の結果を踏まえ、2017年4月以降順次適用し、2018年6月完了を目途に設置していく。

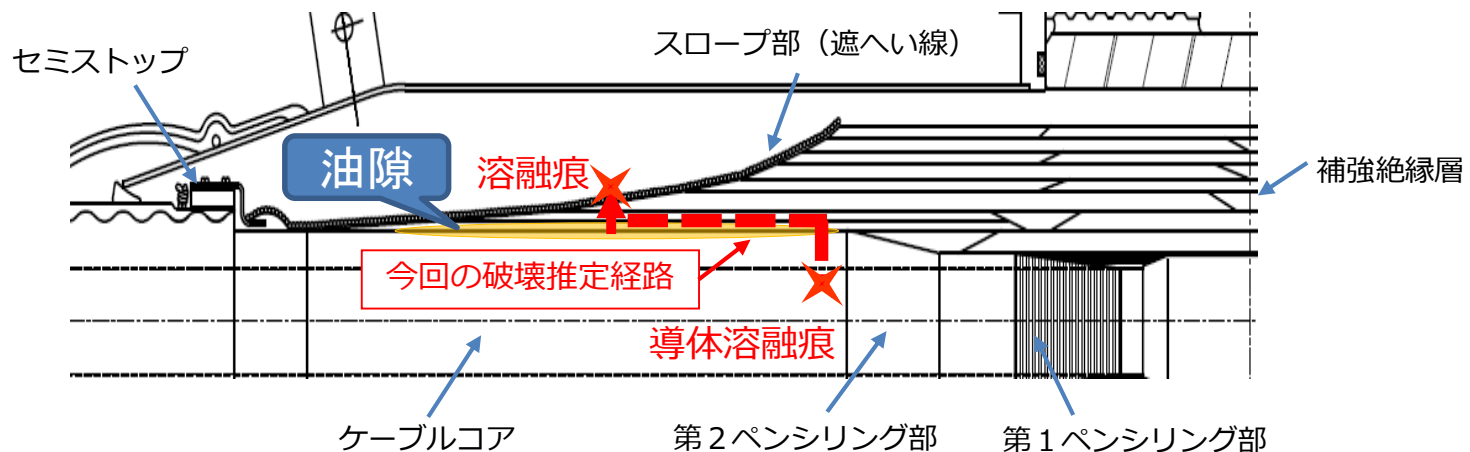
<推定事故原因>

- 組立時よりケーブルコアと補強絶縁層界面に形成された油隙が、運用中に半径方向に拡大。
- 油隙において黒色化が始まり、油隙先端(第2ペンシリング部付近)で電界が増大、油隙先端から半径方向、界面方向に部分放電が発生。
- 開閉サージによる部分放電の進展に加え、東日本大震災の地震動による油隙の拡大により劣化の進展が促進され、絶縁破壊。銅管破裂により着火・火災に至ったものと推定。

<再発防止策>

- 油中ガス分析の判定手法・頻度、および常時部分放電測定との組み合わせによる新たな超高压OFケーブル接続部管理手法を適用。
