当社工事による下水管損傷に係る影響調査の結果について

2026年1月5日
東京電力パワーグリッド株式会社

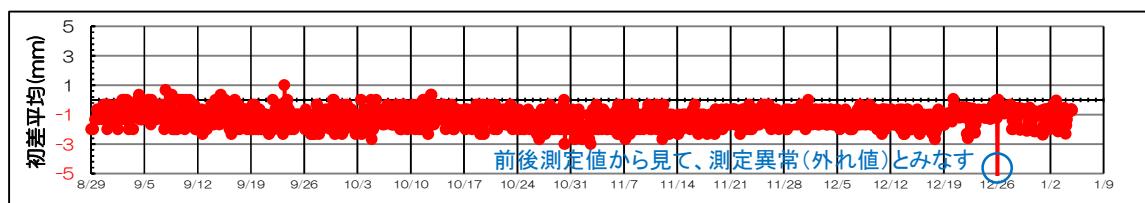
【観測地点のうち、東電シールド先端部に最も近いデータ】

<結果>現時点において、道路面の高さの変動（初期値との差）は僅かであり、計測開始からの全体を見ても下がり続ける傾向はなく、路面の沈下は確認されていません。

初期値(2月17日計測) TP(東京湾中等水位を基準とした地盤高さ)=92.227m

最新値(1月5日7時計測) TP=92.226m

初期値との差 -0.001m (-1mm)

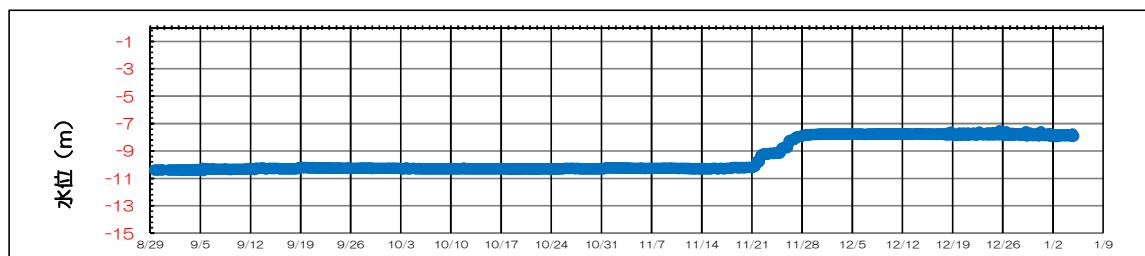
【観測地点のうち、東電シールド先端部に最も近いデータ】

<結果>地下水位の高さ（初期値との差）が約2.5m上昇したことを確認しました。これは損傷部からの地下水流入を防止する注入作業を実施した効果が現れたものです。

初期値(8月30日計測) 道路表面から10.38m下部に水面を確認

最新値(1月5日7時計測) 道路表面から7.91m下部に水面を確認

初期値との差 +2.47m (+2470mm)
