当社工事による下水管損傷に係る影響調査の結果について

2026年1月22日
東京電力パワーグリッド株式会社

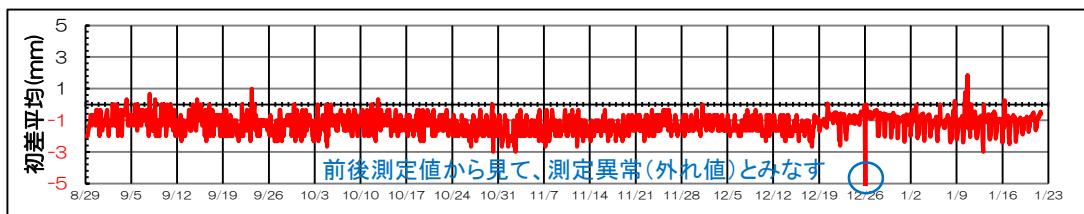
<結果>現時点において、道路面の高さの変動（初期値との差）は僅かであり、計測開始からの全体を見ても下がり続ける傾向はなく、路面の沈下は確認されていません。

【観測地点のうち、東電シールド先端部に最も近いデータ】

初期値(2月17日計測) TP(東京湾中等水位を基準とした地盤高さ)=92.227m

最新値(1月22日7時計測) TP=92.226m

初期値との差 -0.001m (-1mm)

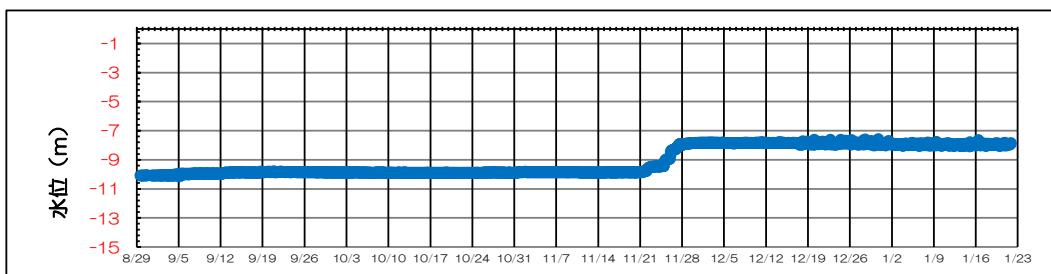
<結果>地下水位の高さ（初期値との差）が約2.5m上昇したことを確認しました。これは損傷部からの地下水流入を防止する注入作業を実施した効果が現れたものです。

【観測地点のうち、東電シールド先端部に最も近いデータ】

初期値(8月30日計測) 道路表面から10.38m下部に水面を確認

最新値(1月22日7時計測) 道路表面から7.96m下部に水面を確認

初期値との差 +2.42m (+2420mm)

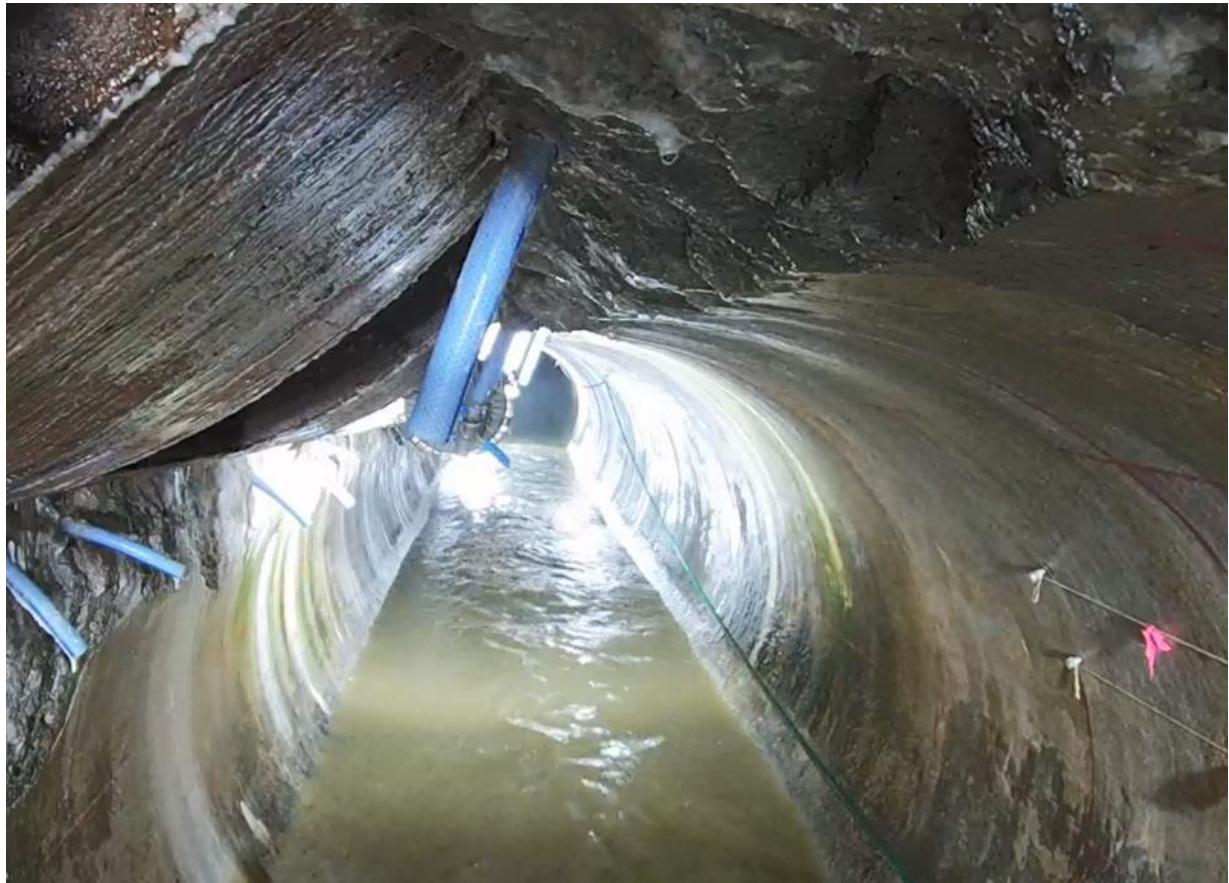
下水管内部カメラ点検結果 (1月21日調査時のカメラ映像)

<結果>撮影した写真・動画を確認した結果、下水管内の水位および損傷状況の変化、懸濁した地下水の流入や土砂の流入は確認されておりません。

9月2日の調査（神奈川県に実施していただいた緊急点検時）と比較し、下水管内の水位および損傷状況の変化は確認されておりません。
