# 当社工事による下水管損傷に係る影響調査の結果について

2026 年 2 月 5 日

東京電力パワーグリッド株式会社

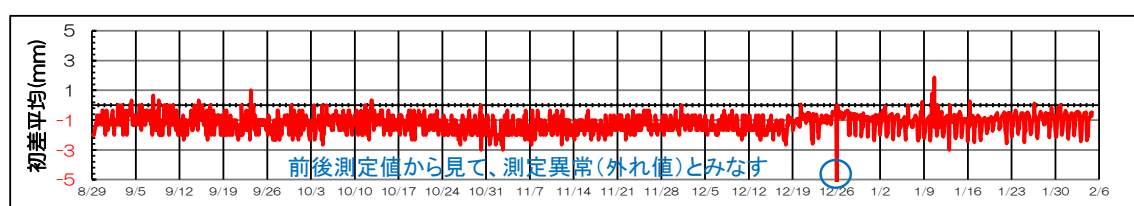
#### 【観測地点のうち、東電シールド先端部に最も近いデータ】

<結果>現時点において、道路面の高さの変動（初期値との差）は僅かであり、計測開始からの全体を見ても下がり続ける傾向はなく、路面の沈下は確認されていません。

| 初期値との差 | 0. 000m (0mm) |

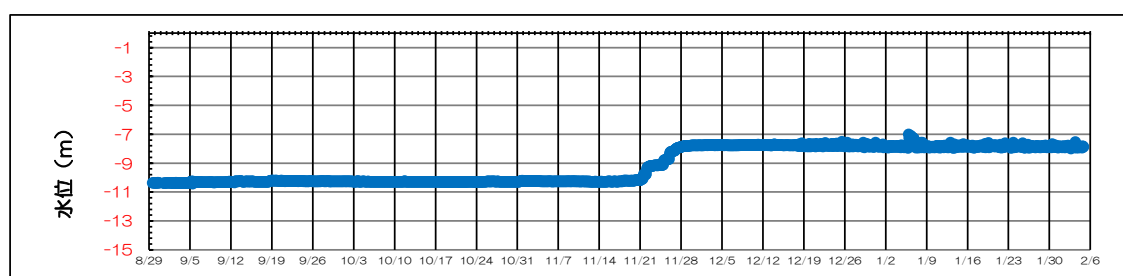
#### 【観測地点のうち、東電シールド先端部に最も近いデータ】

<結果>地下水位の高さ（初期値との差）が約 2.5m 上昇したことを確認しました。これは損傷部からの地下水流入を防止する注入作業を実施した効果が現れたものです。

| 初期値との差 | +2. 49m (+2490mm) |

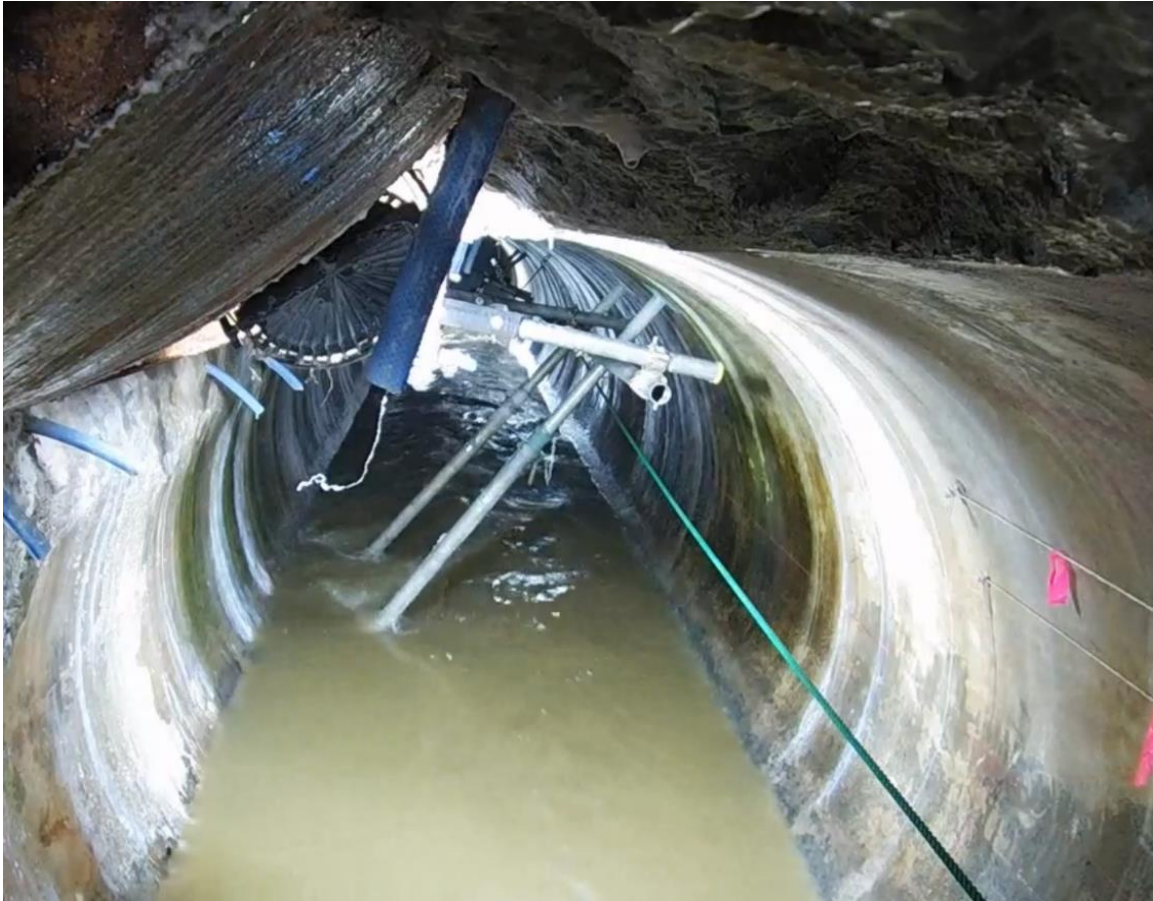
## 下水管内部カメラ点検結果 (2月4日調査時のカメラ映像)

＜結果＞撮影した写真・動画を確認した結果、下水管内の水位および損傷状況の変化、懸濁した地下水の流入や土砂の流入は確認されておりません。

2025年9月2日の調査（神奈川県に実施していただいた緊急点検時）と比較し、下水管内の水位および損傷状況の変化は確認されておりません。

（写真に支持材が写っておりますが、現在実施している止水作業に伴うものです。）
