当社工事による下水管損傷に係る影響調査の結果について

2026年2月13日
東京電力パワーグリッド株式会社

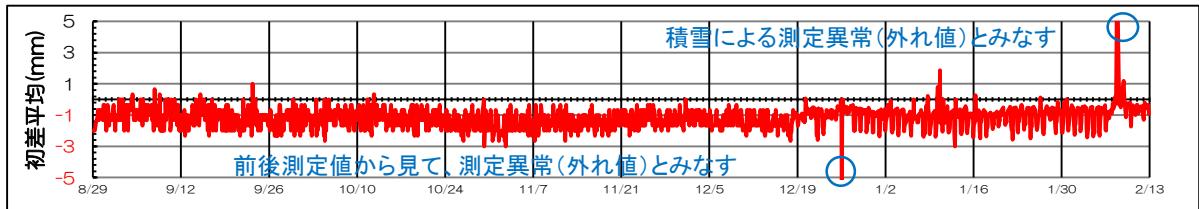
<結果>現時点において、道路面の高さの変動（初期値との差）は僅かであり、計測開始からの全体を見ても下がり続ける傾向はなく、路面の沈下は確認されていません。

【観測地点のうち、東電シールド先端部に最も近いデータ】

初期値(2025年2月17日計測) TP(東京湾中等水位を基準とした地盤高さ)=92.227m

最新値(2026年2月13日7時計測) TP=92.226m

初期値との差 -0.001m (-1mm)

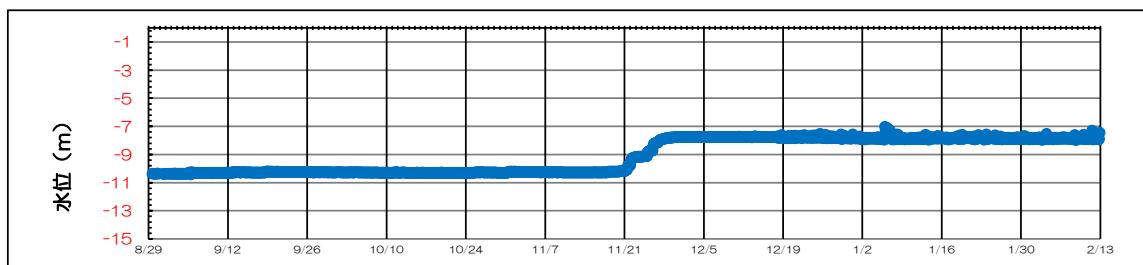
<結果>地下水位の高さ（初期値との差）が約2.5m上昇したことを確認しました。これは損傷部からの地下水流入を防止する注入作業を実施した効果が現れたものです。

【観測地点のうち、東電シールド先端部に最も近いデータ】

初期値(2025年8月30日計測) 道路表面から10.38m下部に水面を確認

最新値(2026年2月13日7時計測) 道路表面から7.46m下部に水面を確認

初期値との差 +2.92m (+2920mm)

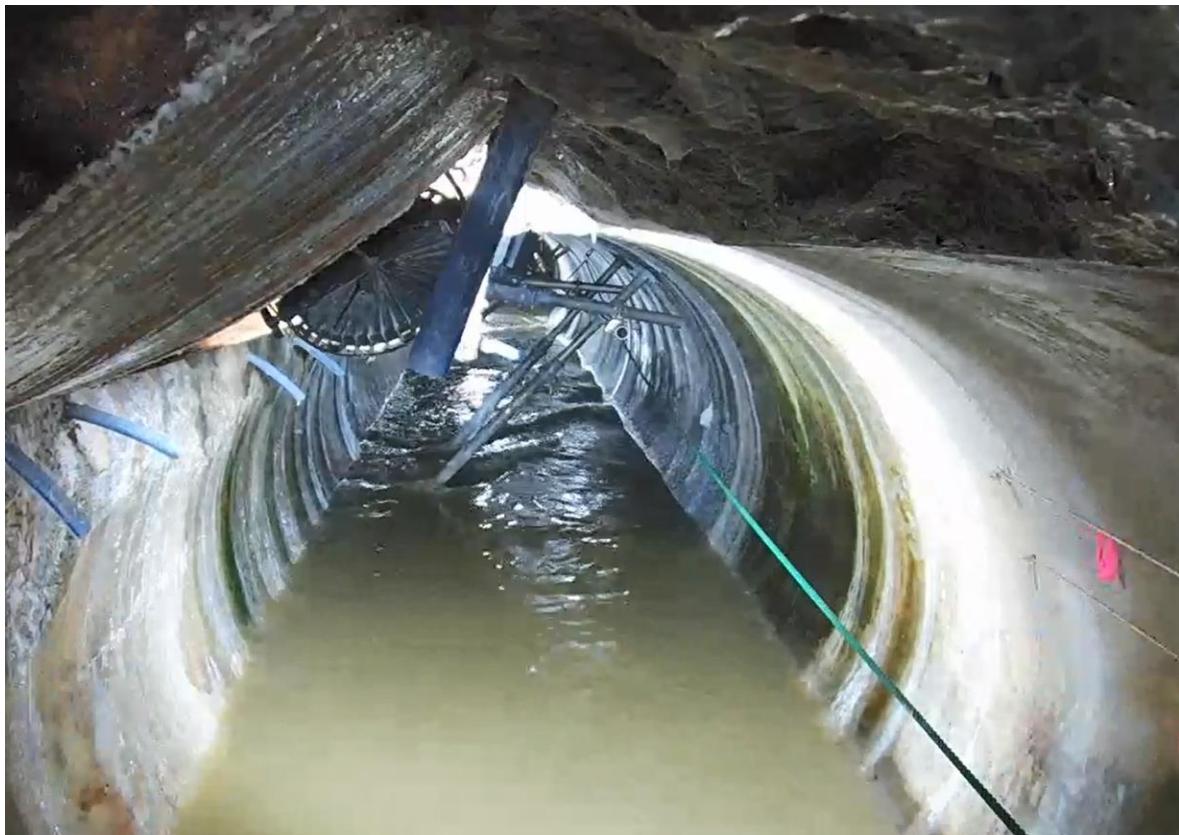
下水管内部カメラ点検結果 (2月12日調査時のカメラ映像)

<結果>撮影した写真・動画を確認した結果、下水管内の水位および損傷状況の変化、懸濁した地下水の流入や土砂の流入は確認されておりません。

2025年9月2日の調査（神奈川県に実施していただいた緊急点検時）と比較し、下水管内の水位および損傷状況の変化は確認されておりません。

（写真に支持材が写っておりますが、現在実施している止水作業に伴うものです。）
