増設ALPS配管洗浄作業における身体汚染発生 を踏まえた対応について

2023年11月16日

東京電力ホールディングス株式会社

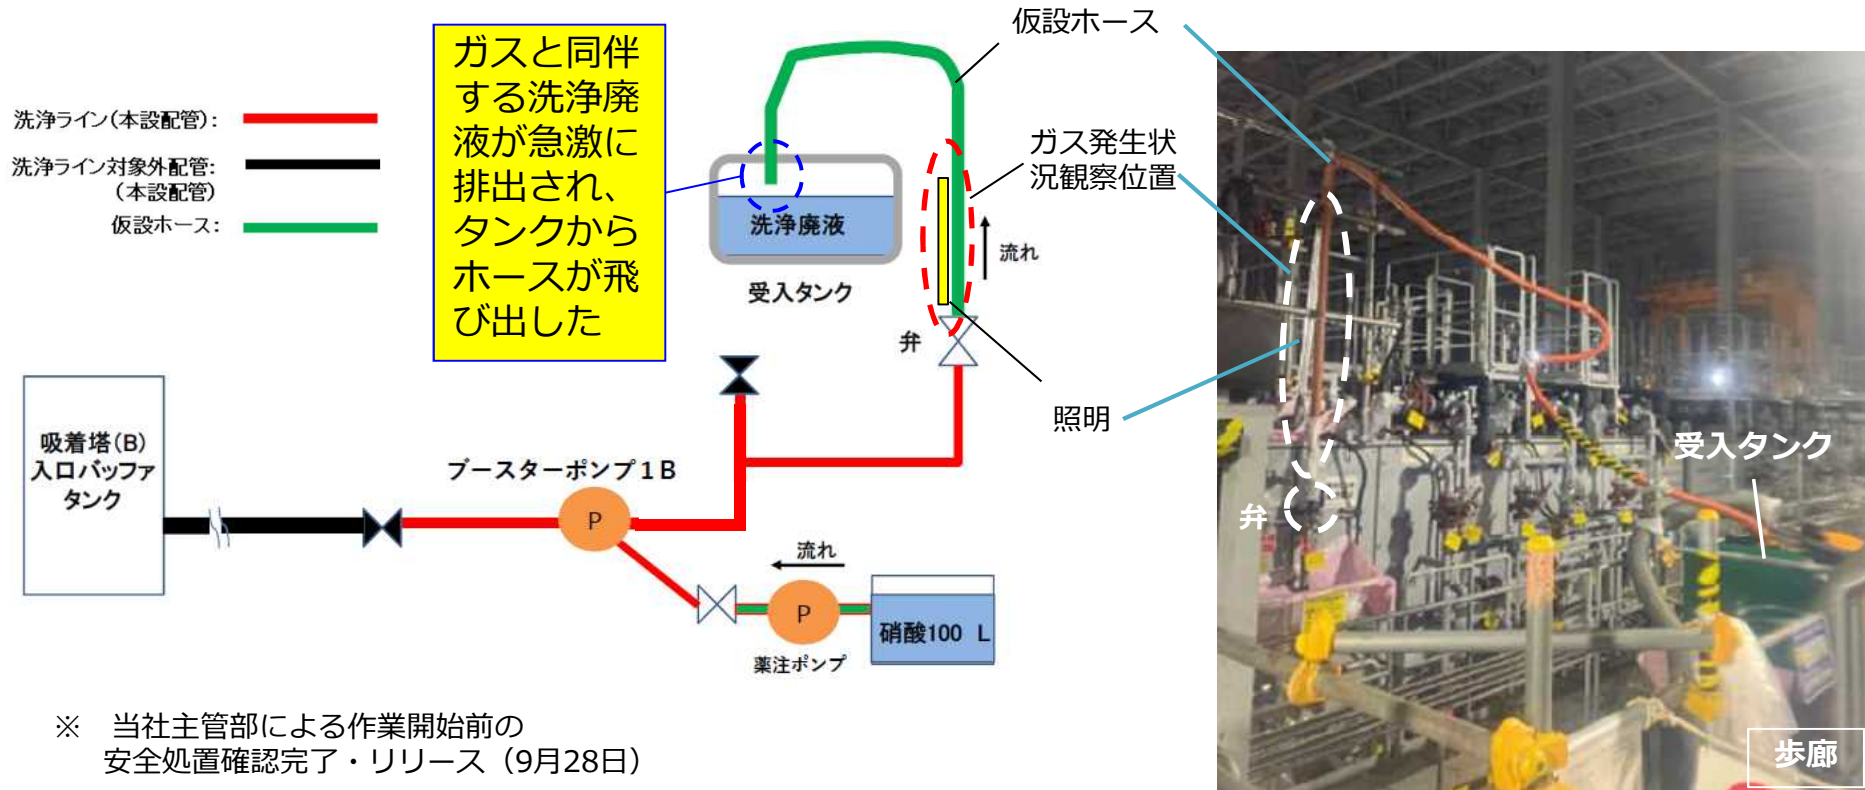
歩廊から吸着塔B側を見た写真

- 配管内部に溜まった炭酸塩と洗浄薬液（硝酸）の反応によって発生したガスと同伴する洗浄廃液が、受入タンク内のホース先端部から勢いよく排出されたことによりタンクからホースが飛び出し、近傍で作業を実施していた作業員2名（A,B）に洗浄廃液が飛散し、汚染した。
- 飛散した洗浄廃液の清掃およびアノラック脱衣補助を行った作業員2名（D,E）は、清掃時または装備（アノラック）脱衣時に汚染したものと推定。

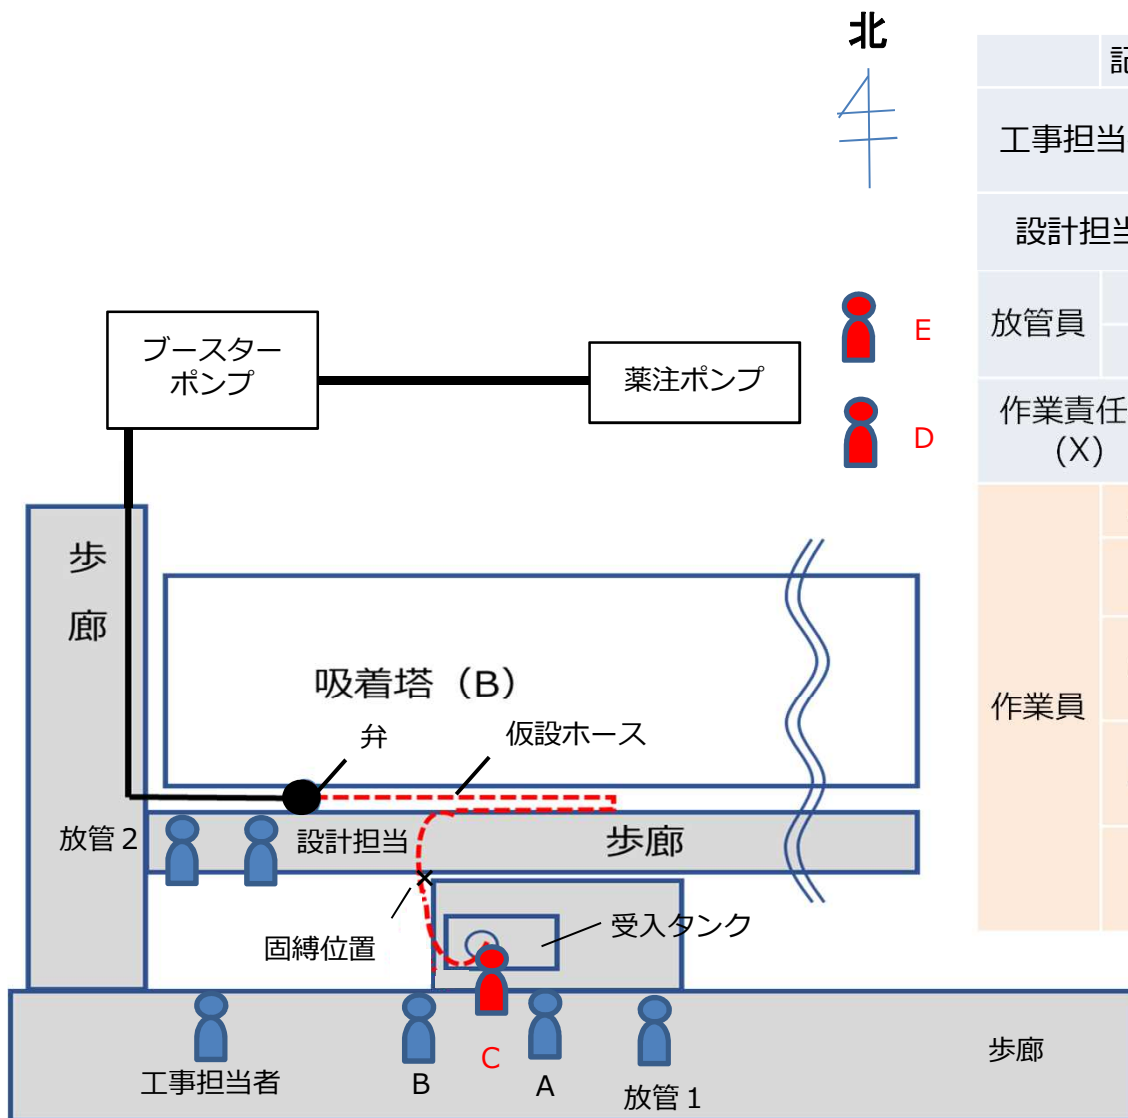
4. 1 工事管理体制・作業員の配置（発生前）

記号	役割分担	装備
工事担当者		工事とりまとめ	カバーオール 1重 アノラック下
設計担当		仮設ホース内流動状態の監視等	カバーオール 1重
放管員	1	放射線管理業務	カバーオール 2重
	2	放射線管理業務	カバーオール 2重
作業責任者 (X)		三次請け 1 の作業班長代行	別現場
作業員	A	受入れタンク監視 (助勢) ※	カバーオール 2重
	B	作業班員への指揮 受入れタンク監視 (助勢) ※	カバーオール 2重
	C	受入れタンク監視	カバーオール 1重 アノラック上下
	D	薬注ポンプ操作	カバーオール 1重 アノラック上下
	E	薬注ポンプ監視	カバーオール 1重 アノラック上下

※受入れタンク監視 (助勢) にあつた作業員A、Bは、当日の作業において身体への汚染付着のおそれがないと判断し、カバーオールを着用

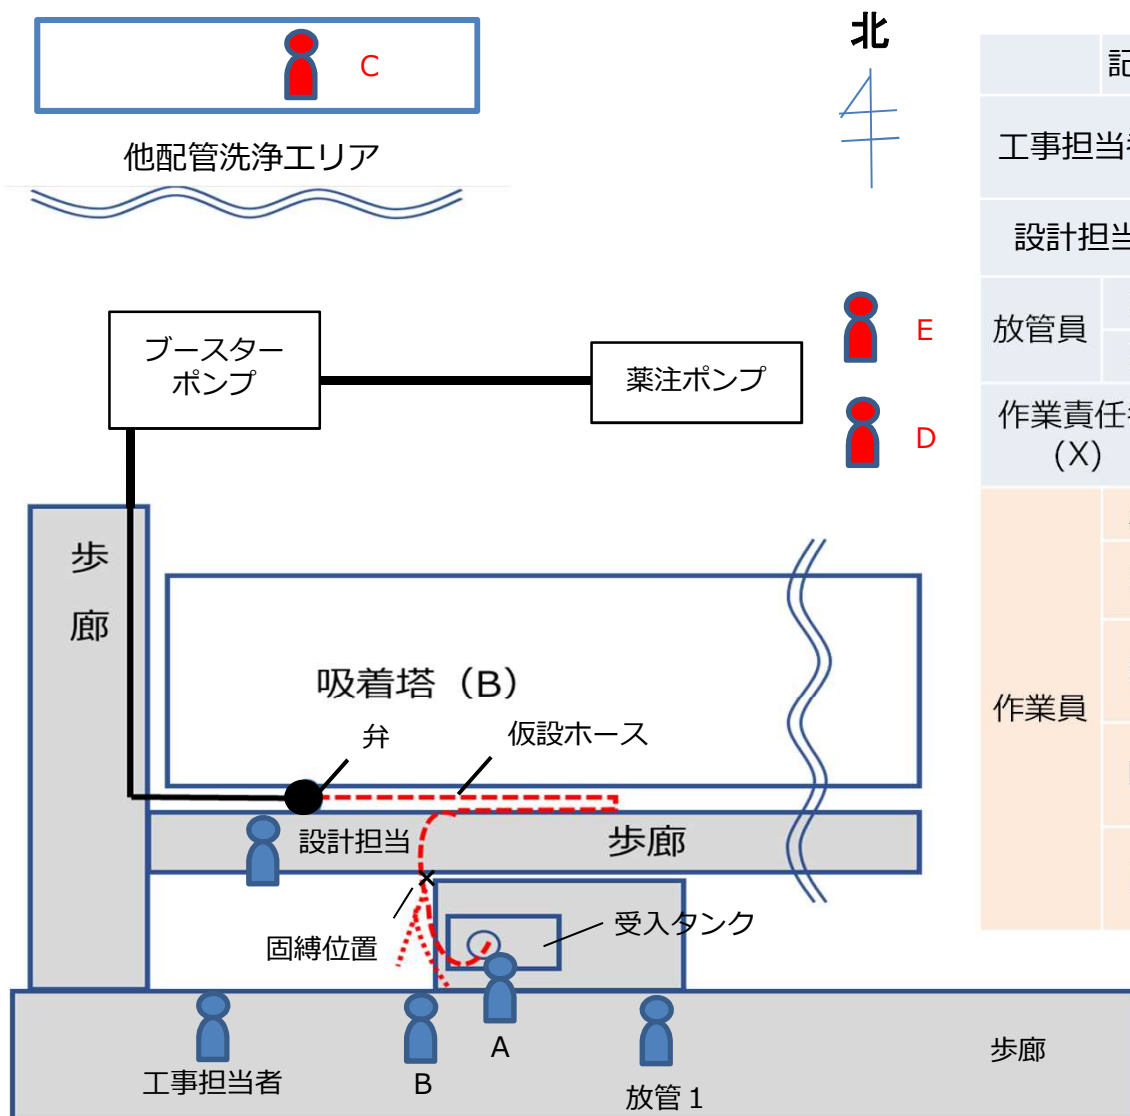
4. 2 工事管理体制・作業員の配置（発生時）

記号	役割分担	装備
工事担当者		工事とりまとめ	カバーオール 1重 アノラック下
設計担当		仮設ホース内流動状態の監視等	カバーオール 1重
放管員	1	放射線管理業務	カバーオール 2重
	2	不在（休憩）	—
作業責任者 (X)		三次請け 1 の作業班長代行	別現場
作業員	A	受入れタンク監視	カバーオール 2重
	B	作業班員への指揮 受入れタンク監視（助勢）	カバーオール 2重
	C	他配管洗浄後の状態確認	カバーオール 1重 アノラック上下
	D	薬注ポンプ操作	カバーオール 1重 アノラック上下
	E	薬注ポンプ監視	カバーオール 1重 アノラック上下

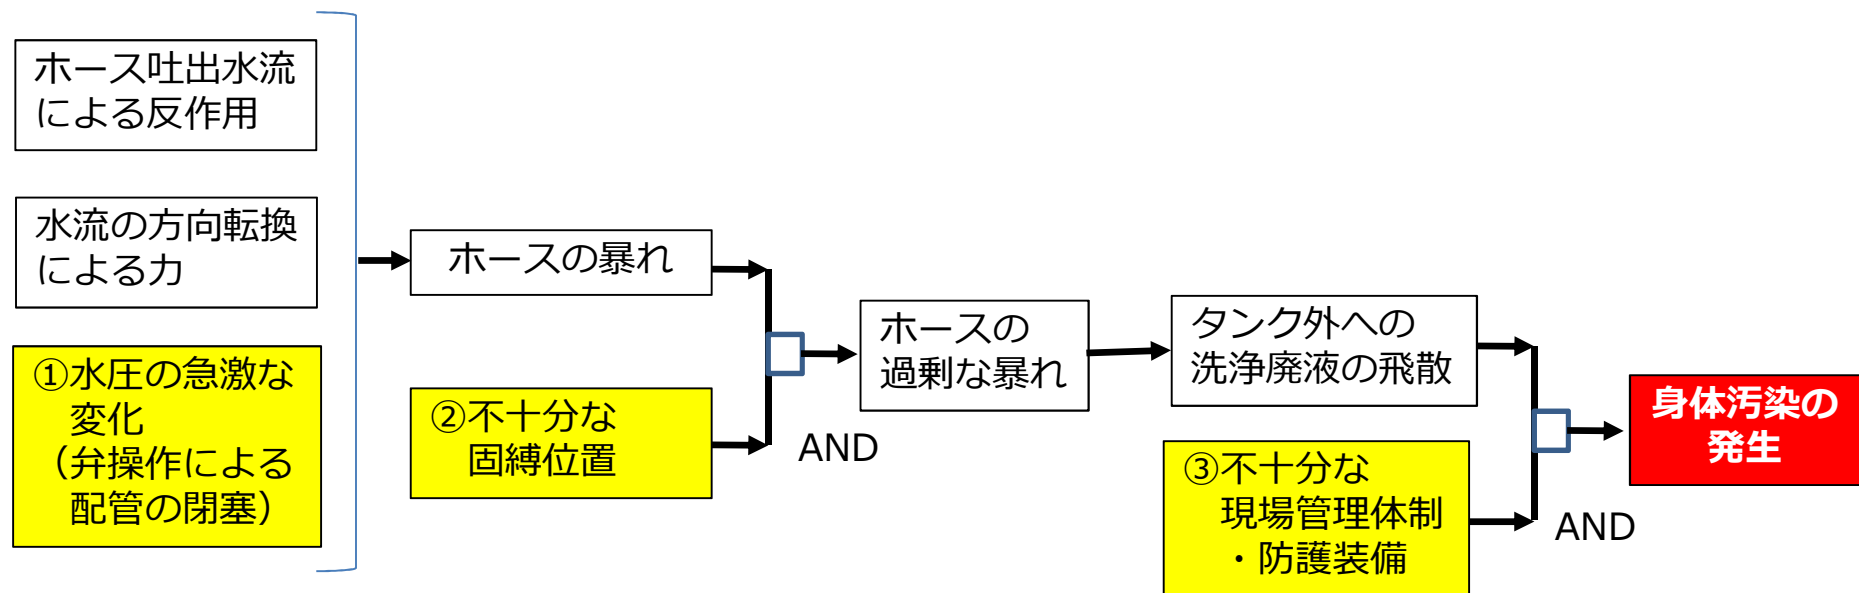
- 事案発生要因のブロック図を示す。3件の要因が重なって身体汚染が発生した。
- 具体的には、①水圧の急激な変化（弁操作による配管の閉塞）、②不十分な固縛位置、③不十分な現場管理体制・防護装備であり、これらが重畳し、身体汚染が発生した。

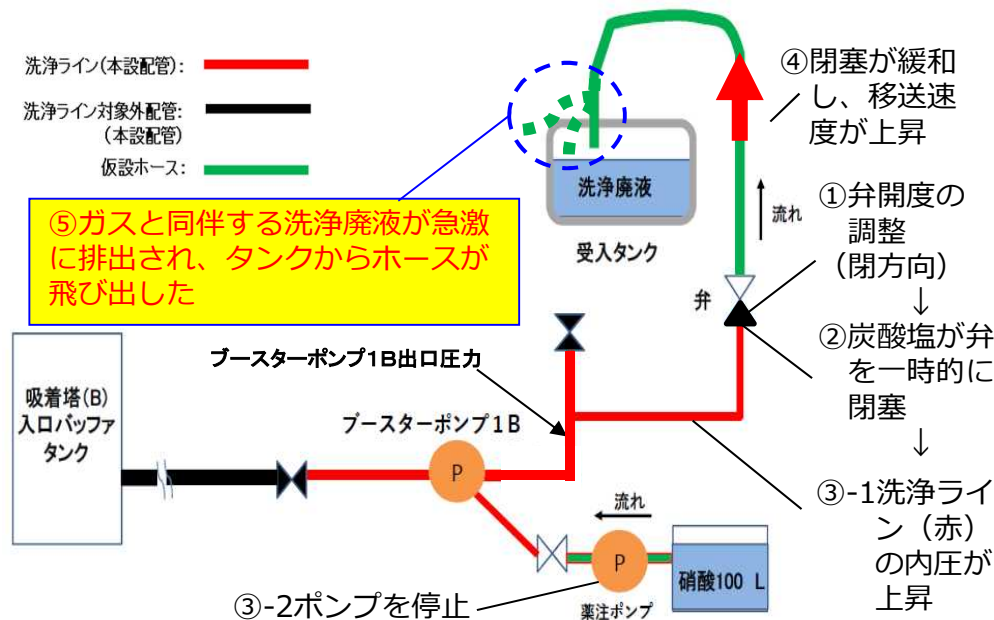
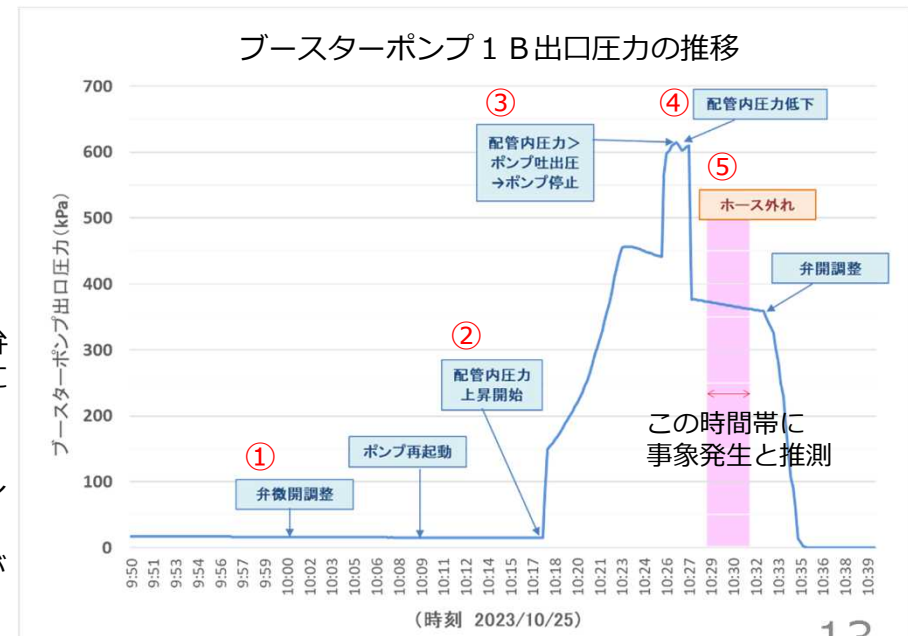
■ 弁調整に起因したホースの外れ

- ① 現場にいた東芝の設計担当は、受入タンクへ排出される洗浄廃液の発生量の増加を懸念したことから、炭酸ガスのみを受入タンクへ排出するため、当初予定になかった弁（本設配管と仮設ホースの接続部）開度の調整を実施(閉方向)。
- ② その後、硝酸による溶解によって配管壁面から剥れ落ちた炭酸塩が弁を一時的に閉塞。
- ③ ポンプから当該弁まで（洗浄ラインの本設配管）の内圧が上昇し、硝酸を注入することが出来なくなったことからポンプを停止。
- ④ 炭酸塩の溶解の進行によって閉塞が緩和し流路が形成され、配管内の内圧が低下するとともに、弁の下流側（仮設ホース）における洗浄廃液の移送速度が上昇
- ⑤ ガスと同伴する洗浄廃液が急激に排出され、ホース端部に大きな反力が働き、ホースが外れたものと推定

- 弁開度調整操作の禁止（当該弁に表示札等で表示）を徹底する。
- また、通常や想定と異なる事案が発生した場合には一旦作業を中断し、リスク評価を含む対応方針を協議する。

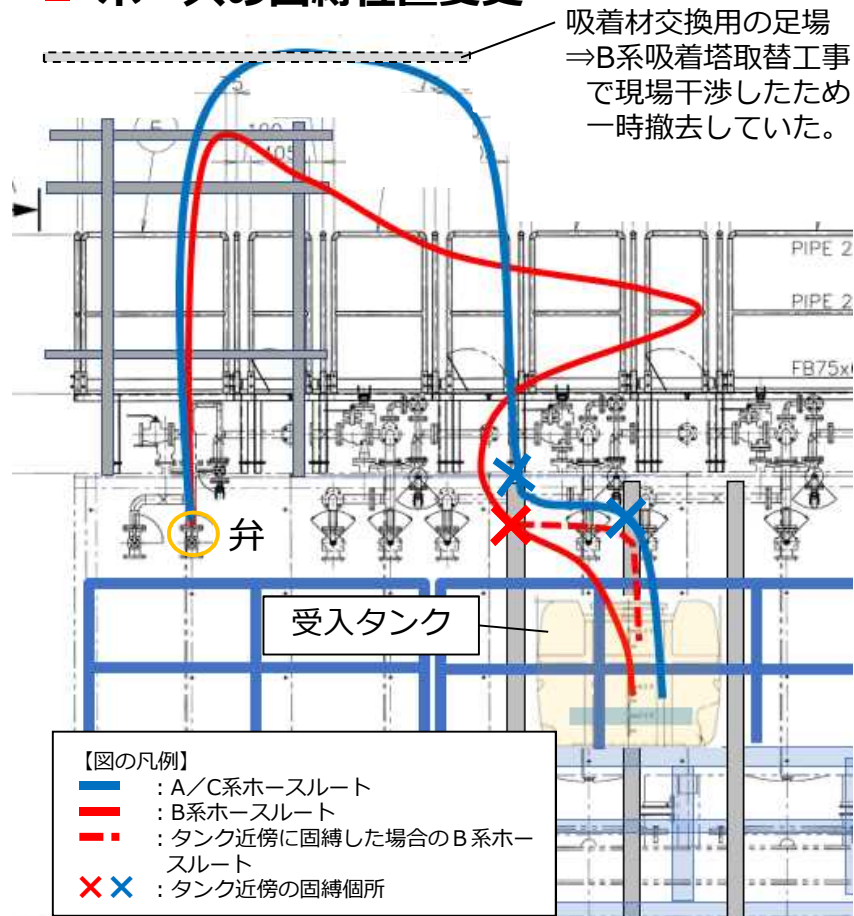
■ ホースの固縛位置変更

- 過去に実施したA/C系では、弁出口からホース取り回しの頂点を高くとることができたため、左図（青線）のようにシンプルなホースの敷設が可能だった。
- B系はA/C系のように高い位置に固縛できる構造物がなくホース余長が長くなったことから、ホースが極力逆勾配にならないように敷設すると、左図（赤線）のようにホースの取り回しが複雑になった。
- この際、タンクの直上で固縛すると左図（赤点線）のようにタンクへの差し込み深さが浅くなり、ホース先端と液面との距離が離れることから、廃液排出時のダストの舞い上がりや液位に合わせたホース端部の高さ調整が出来なくなることを懸念した。
- 以上より、B系はA/C系の時と比較してホースを固縛する位置がタンクから離れた個所になり、ホースがタンクから飛び出しやすい状況になった。
- 東芝の工事担当者は、要領書で具体的な固縛個所が明記されていなかったことや、A/C系ではホースがタンクから外れるような兆候が見られなかったことから、「×」の固縛で問題ないと判断した。

- 洗浄廃液が飛散しない構造となる、抜本的な設備改善を検討する。恒久対策が整うまでの間の対策としてはモックアップにより固縛位置を確定する。また、洗浄廃液飛散時の汚染拡大防止のため、対象エリアをハウスで区画する。

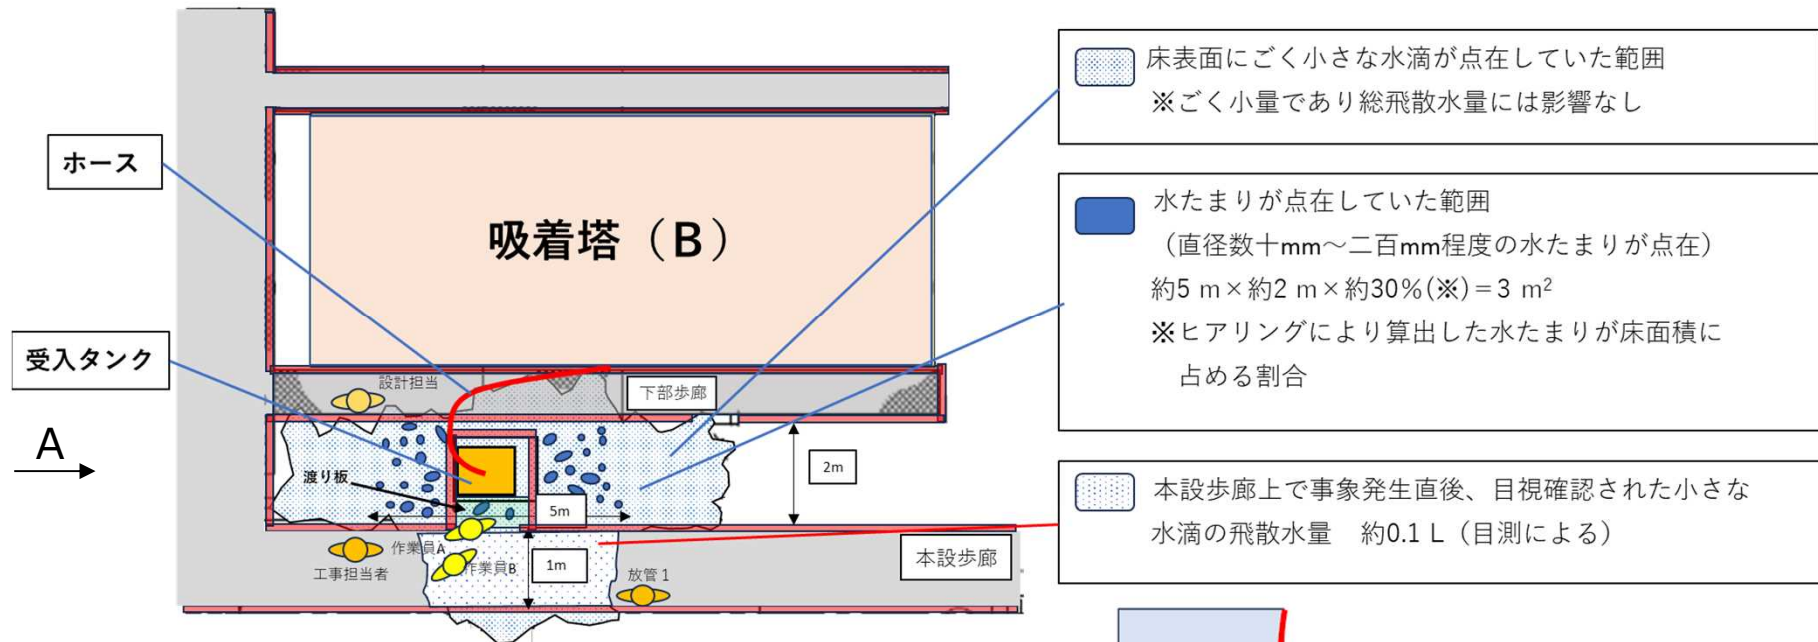
床面への飛散状況

- 当時現場にいた者およびエリアの除染作業に従事した者からヒアリングを実施した結果、作業員が被水した量を含め、飛散量は数リットルと推定
