柏崎刈羽原子力発電所1号機 非常用ディーゼル発電機(B)の過給機軸固着について (報告書)

平成31年 3月

東京電力ホールディングス株式会社

柏崎刈羽原子力発電所1号機 非常用ディーゼル発電機(B)の過給機軸固着について

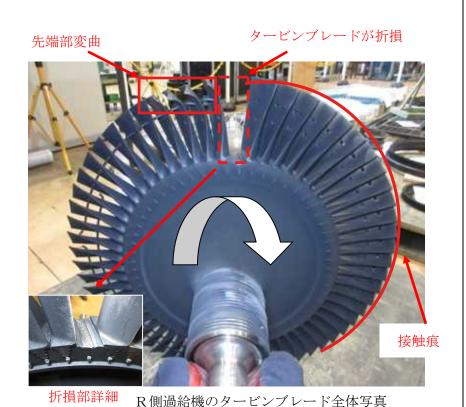
以上のことから、R側過給機のタービンブレードは、これまでの運転の過程で、何らかの繰り返し応力を受け、疲労破壊した可能性があると考える。

R側過給機のタービンブレード1 枚(No. 1)において、タービンブレードファツリー部背面側の 第一くびれ部の谷部より折損を確認

折損部 (No. 1のタービンブレード) から反時計方向にタービンブレード 4枚の先端部変曲を確認

1時~5時方向のタービンブレー ド先端部に接触痕を確認

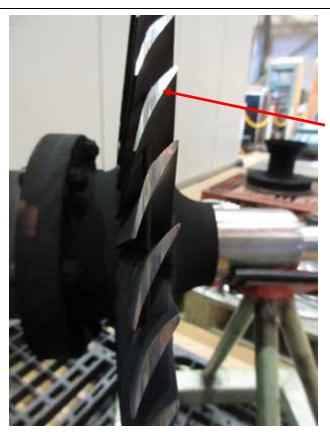
L側過給機のタービンブレード

接触痕

L側過給機の全てのタービンブレードの先端部に接触痕を確認

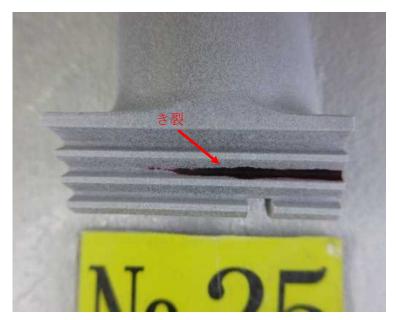
L側過給機のタービンブレード 浸透探傷検査指示模様

タービンブレードファツリー部のき裂の破面観察結果は、疲労破壊を示す縞模様(ストライエーション模様)であり、R側過給機の折損したタービンブレードと同様にファツリー部にて発生していることから、R側過給機と同様に、疲労破壊が進展していたものと考える。

タービンブレード1枚(No. 25)において、タービンブレードファツリー部背面側の第二くびれ部の谷部にき裂を確認

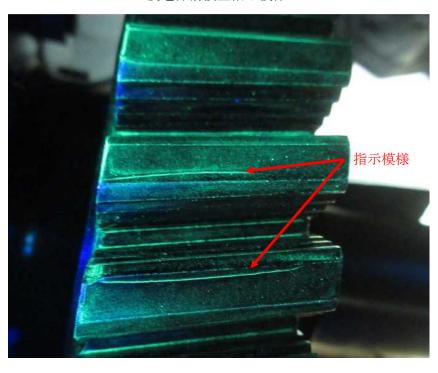
L側過給機のロータシャフトファツリー部 (磁粉探傷検査)

L側過給機ロータファツリー部のき裂は、タービンブレードファツリー部のき裂と相対する箇所にて確認されている。タービンブレードファツリー部に比べ、ロータファツリー部は設計上発生応力に対して許容される応力の余裕が大きい。そのため、先にタービンブレードファツリー部にき裂が発生し、タービンブレードファツリー部とロータファツリー部の当たり状態が変化したことで、ロータファツリー部の一部に過大な応力が加わり、き裂が従属的に発生したものと考える。また、き裂の破面観察結果は、疲労破壊を示す縞模様(ストライエーション模様)であることから、タービンブレードファツリー部と同様に疲労破壊が進展していたものと考える。

き裂が確認されたタービンブレード(No. 25)を受け止めるロータファツリー部の谷部に、指示模様(磁粉探傷検査)を確認

ロータファツリー部片側の側面部 に打痕と見られる変形を確認

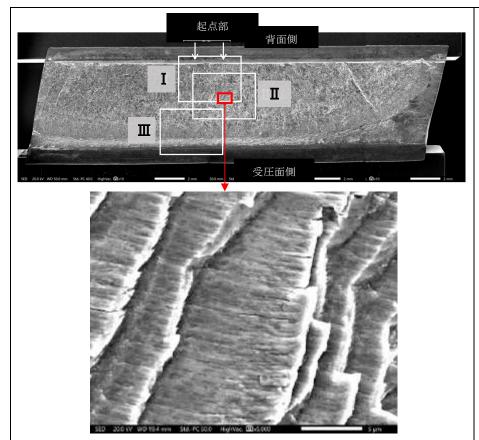
折損が確認されたR側過給機のタービンブレードの破面をSEM観察した結果、疲労破壊を示す縞模様(ストライエーション模様)を確認

R側過給機のタービンブレード No. 1の 破面観察にて、応力サイクル数 「約 10,000 サイクル」の ストライエーションを確認

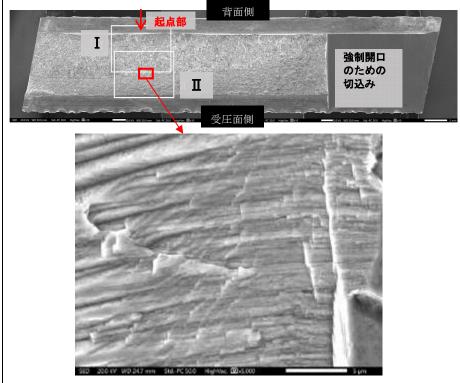
L側過給機のタービンブレード破面のストライエーション模様

き裂が確認されたL側過給機のタービンブレードのき裂箇所を強制 切断し、SEM観察した結果、疲労破壊を示す縞模様(ストライエーション模様)を確認

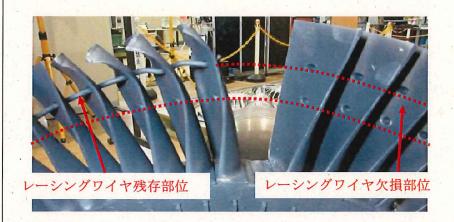
R側過給機の外周側レーシングワイヤの脱落と止端部の破断を確認

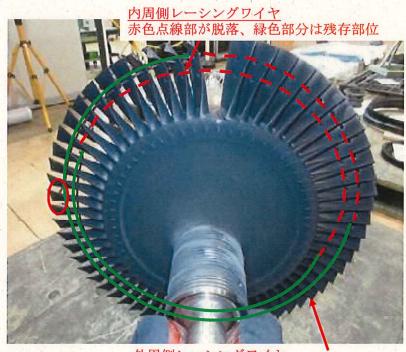
R側過給機の内周側レーシングワイヤ 本のうち1本の脱落を確認

外周側レーシングワイヤ 赤色点線部が脱落、緑色部分は残存部位

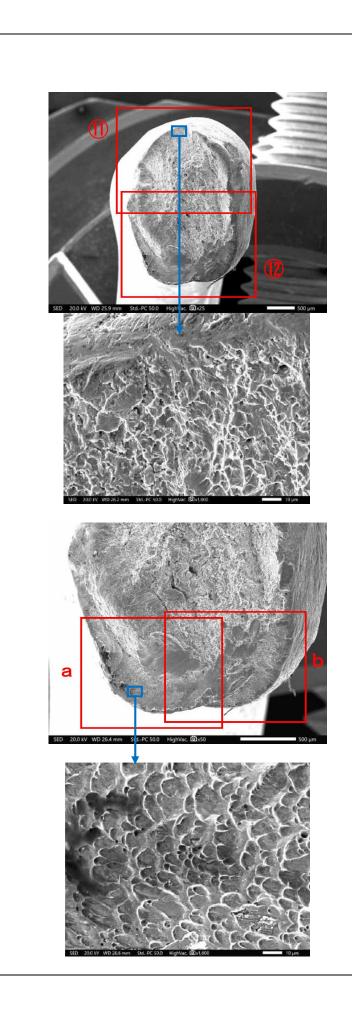
そのため、レーシングワイヤの破断は、タービンブレード折損に伴う破断であると考える。

折損したレーシングワイヤの破面 をSEM観察した結果、延性による破断を示すディンプル模様が確認され、疲労破壊を示す縞模様(ストライエーション模様)のないことを確認

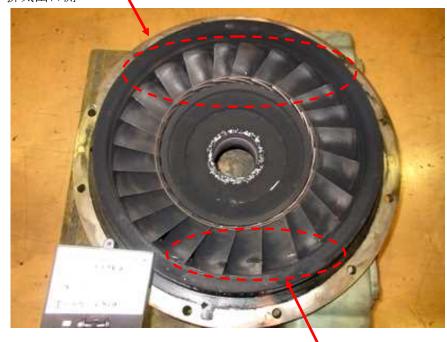
ノズルリング

9時~2時方向の小さな接触痕

R側過給機のノズルリング9時~ 2時方向に小さな接触痕を確認、 4時~7時方向に大きな接触痕を 確認

4時~7時方向の大きな接触痕

タービンブレードが折損後にノズ ルリングとの隙間に入り込んだこ とによる接触痕を確認

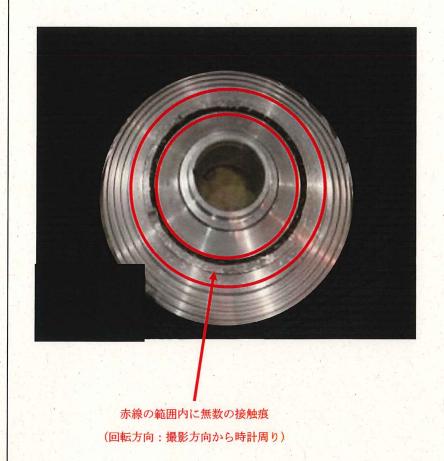
インペラ

確認された接触痕は、シャフトシュラウド、シールプレート固定ボルト、ナット・ワッシャ脱落によるもので、インペラの空気取入れ側からの異物飛び込みによる損傷ではないと考える。

R側過給機のインペラ背面に接触 痕を確認

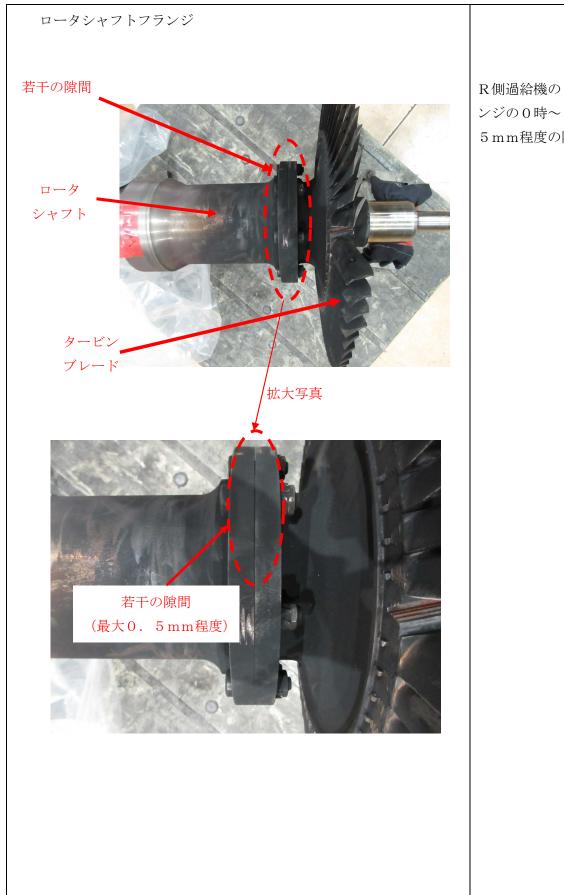
R側過給機のロータシャフトフランジの0時~6時方向に最大0.5mm程度の隙間を確認

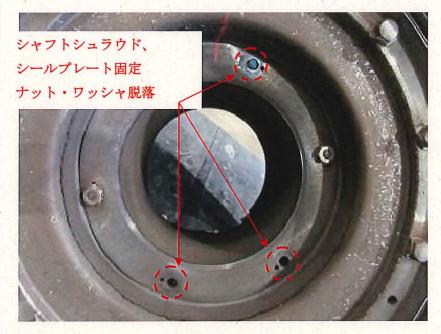
シャフトシュラウド、シールプレート固定ボルト(本中2本)、ナット・ワッシャ(個中3個)の脱落を確認

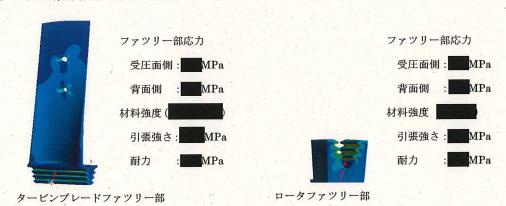
図-10 タービンブレードファツリー部及びロータファツリー部応力解析結果

図-10より、タービンブレードファツリー部は、当該D/G定格運転中は0.2%耐力を加味した弾性限度を逸脱することから、経時的な寸法変化が生じる。一方、ロータファツリー部については、弾性限度を逸脱することがないため、経時的な寸法変化が生じることはない。

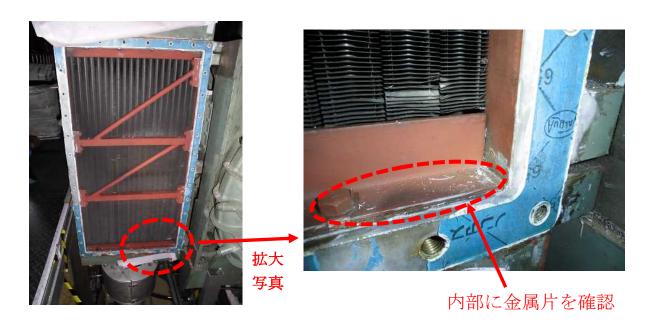
R側空気冷却器

- ・R側の全9気筒の開放とL側の代表2気筒の開放点検を実施し、異常のないことを 確認
- ・R側及びL側の排気管全数に対し内部点検(目視点検)及び伸縮継手の内外面点検 を実施し、異常のないことを確認
- ・R側の空気冷却器の開放点検を実施し、異常のないことを確認したが、R側の空気 冷却器内部に過給機損傷部から発生したと考える金属片の混入を確認
