発電用原子炉施設故障等報告書

東京電力ホールディングス株式会社

件名	福島第一原子力発電所 一時保管エリアにおける核燃料物質等の漏えい事象について
事象発生の日時	令和3年3月25日 18時25分 (福島第一規則第18条第11号に該当すると判断した日時) 令和3年5月20日 13時15分 (福島第一規則第18条第10号に該当すると判断した日時)
事象発生の場所	福島第一原子力発電所
事象発生の発電用原子炉施設名	福島第一原子力発電所構内 一時保管エリアW
事象の状況	<p>1. 事象発生時の状況</p> <p>1-1. 物揚場排水路水の全β放射能濃度上昇</p> <p>令和3年3月2日18時18分、福島第一原子力発電所構内の物揚場排水路に設置している簡易放射線検知器 (PSF: Plastic Scintillation Fiber Monitor) ※¹ (以下、「当該モニタ」という。) において「放射能濃度 (高)」警報 (設定値: 1,500 Bq/L) が発生した。(当該モニタにおける通常の放射能濃度の変動範囲は数 Bq/L~100 Bq/L程度)</p> <p>その後、同日18時45分に物揚場排水路内の当該モニタ近傍の水を採取し、放射能濃度を分析した結果、全β放射能濃度が890Bq/Lであった。</p> <p>なお、当該モニタ高警報が発生した前後で、敷地境界のモニタリングポスト及びダストモニタ、構内ダストモニタに有意な変動はなかった。また、当該モニタ高警報が発生した以降、1~4号機及び水処理設備のプラント関連パラメータに異常は確認されなかった。</p> <p>※1: 中心部に放射線に有感なポリスチレンを母材としたケーブル両端に光電子増倍管を接続し、β線とγ線を同時に測定する簡易型の放射線検知器のことで、各建屋、タンク、配管等からの汚染水の漏えいを検知するため、A排水路、物揚場排水路に設置している。</p> <p>1-2. 一時保管エリアにおける核燃料物質等の漏えい</p> <p>令和3年3月2日に当該モニタの放射能濃度が上昇したことを受けて調査していたところ、同年3月22日、物揚場排水路流域の西側高台にある放射性廃棄物を保管していた一時保管エリアW (以下、「当該エリア」という。) において、地表面 (アスファルト舗装) に70μm線量当量率※²が周囲と比較して有意に高い土の塊 (以下、「当該物質」という。) が複数あることを確認した。当該物質の70μm線量当量率は最大13 mSv/h (3月24日測定) で、1箇所はゲル状の物質を含んでいた。</p> <p>※2: 70μm線量当量とは、β線やγ (X) 線などの外部被ばくによって皮膚が受けた線量 (皮膚の等価線量) の評価に用いられ、皮膚の身体表面から70μmの深さの組織の線量当量をいい、単

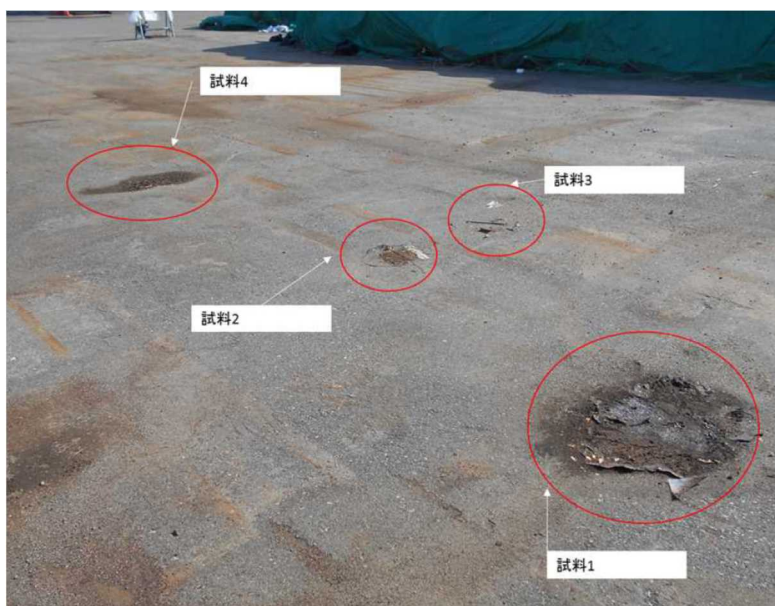
当該物質の確認状況

70 μ m線量当量率で最大 13mSv/h

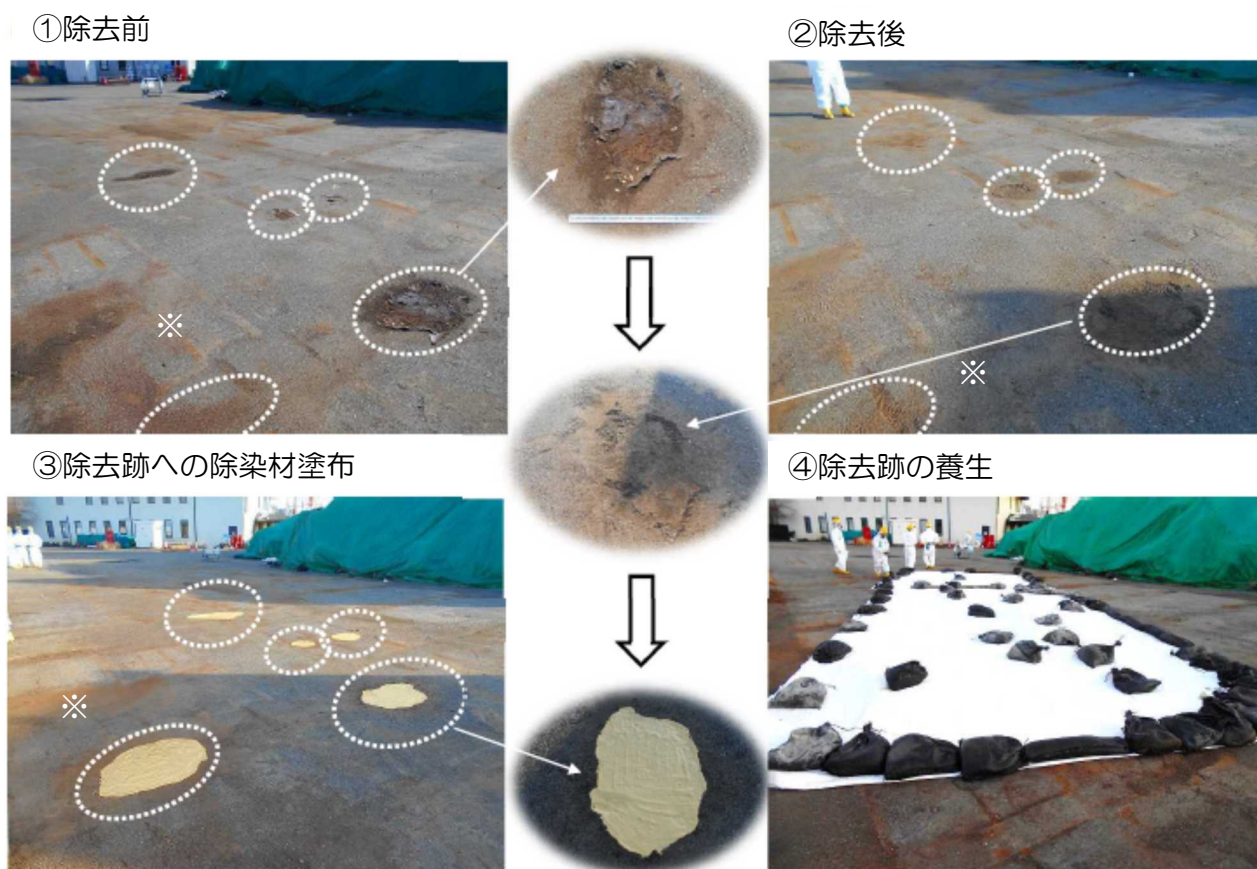
当該物質の応急処置状況

※：4箇所以外にも、土が堆積していた1箇所を除去している。塊ではなく薄く広がった土の状態であったため、試料採取はしていないが、回収及び除染材塗布は実施している。

当該物質については、令和3年3月24日に回収した。また、当該物質があった地表面及びその周辺の地表面については、塗膜剝離型除染材を塗布し、地表面のシート養生を行うとともに、その上に土嚢を設置した。

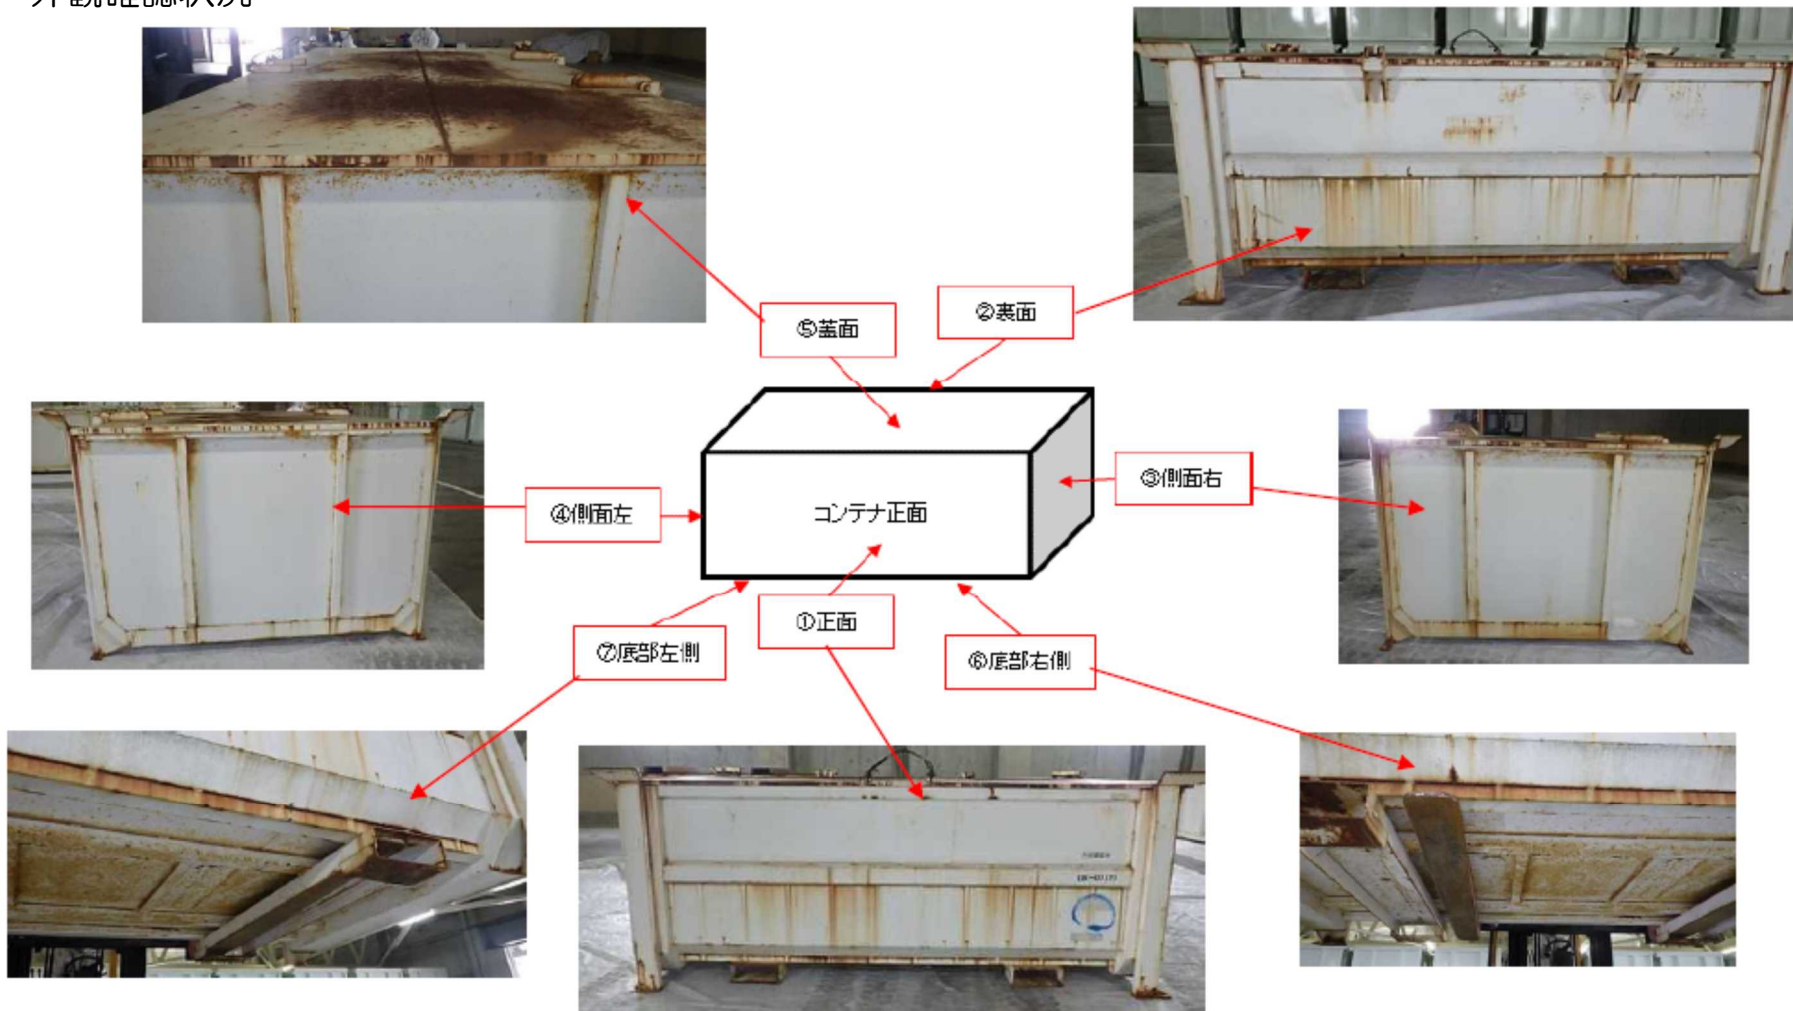
当該コンテナの詳細調査結果

3月2日に当該コンテナを移動する前にコンテナ外観の目視確認を実施した際、コンテナ側面下部の一部に貫通は確認されないものの、腐食が著しい箇所があった。

当該コンテナ内にある放射性廃棄物の表面線量率が、当該エリアの地表面で確認された当該物質の表面線量率と同程度であったこと、当該コンテナ側面下部の一部が著しく腐食していたことから、当該コンテナ内に保管されていた放射性廃棄物の一部が腐食箇所からコンテナ外に流出した可能性が高いと考える。

このため、3月2日に当該エリアから固体廃棄物貯蔵庫第1棟脇に当該コンテナを移動後、腐食進展防止のために腐食箇所をコンテナ外面からテープで補修し、3月11日にコンテナ外面からパテ埋め補修を実施した。

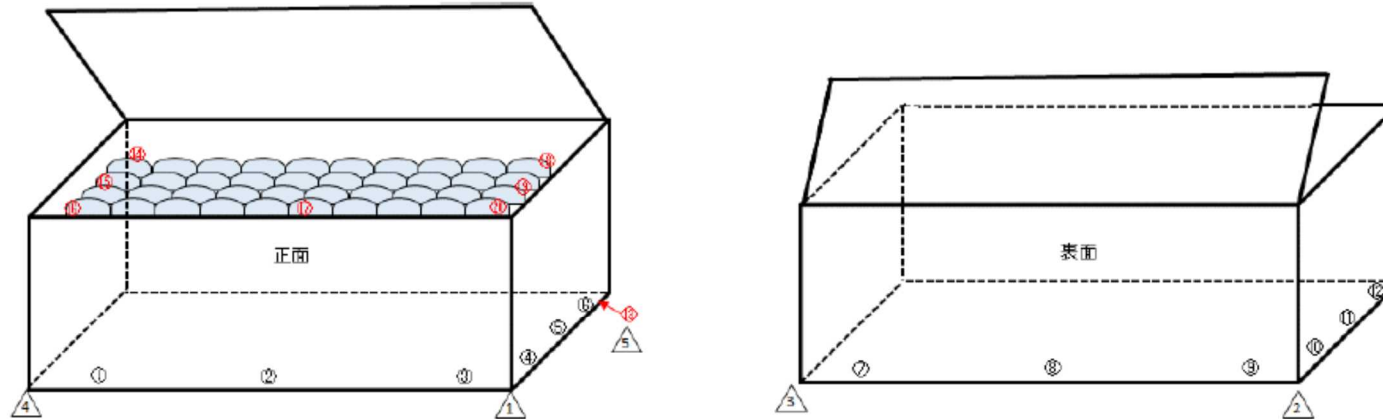
当該コンテナの詳細調査結果

線量当量率測定(単位:mSv/h)		
測定ポイント	1cm線量当量率	70μ線量当量率
BG	0.004	0.004
①	0.040	0.040
② 正面下部	0.120	0.140
③	0.055	0.060
④	0.010	0.015
⑤ 側面右側下部	0.010	0.015
⑥	0.010	0.045
⑦	0.040	0.040
⑧ 裏面下部	0.140	0.150
⑨	0.060	0.070
⑩	0.045	0.040
⑪ 側面左側下部	0.045	0.045
⑫	0.055	0.060
⑬ コーキング部下	0.010	0.800

線量当量率測定(単位:mSv/h)		
測定ポイント	1cm線量当量率	70μ線量当量率
⑭	0.06	6.00
⑮	0.07	7.00
⑯ (参考)	0.03	4.00
⑰ 容器内部	0.40	6.00
⑱ 収納物表面	0.02	2.30
⑳	0.04	8.00
	0.04	10.00

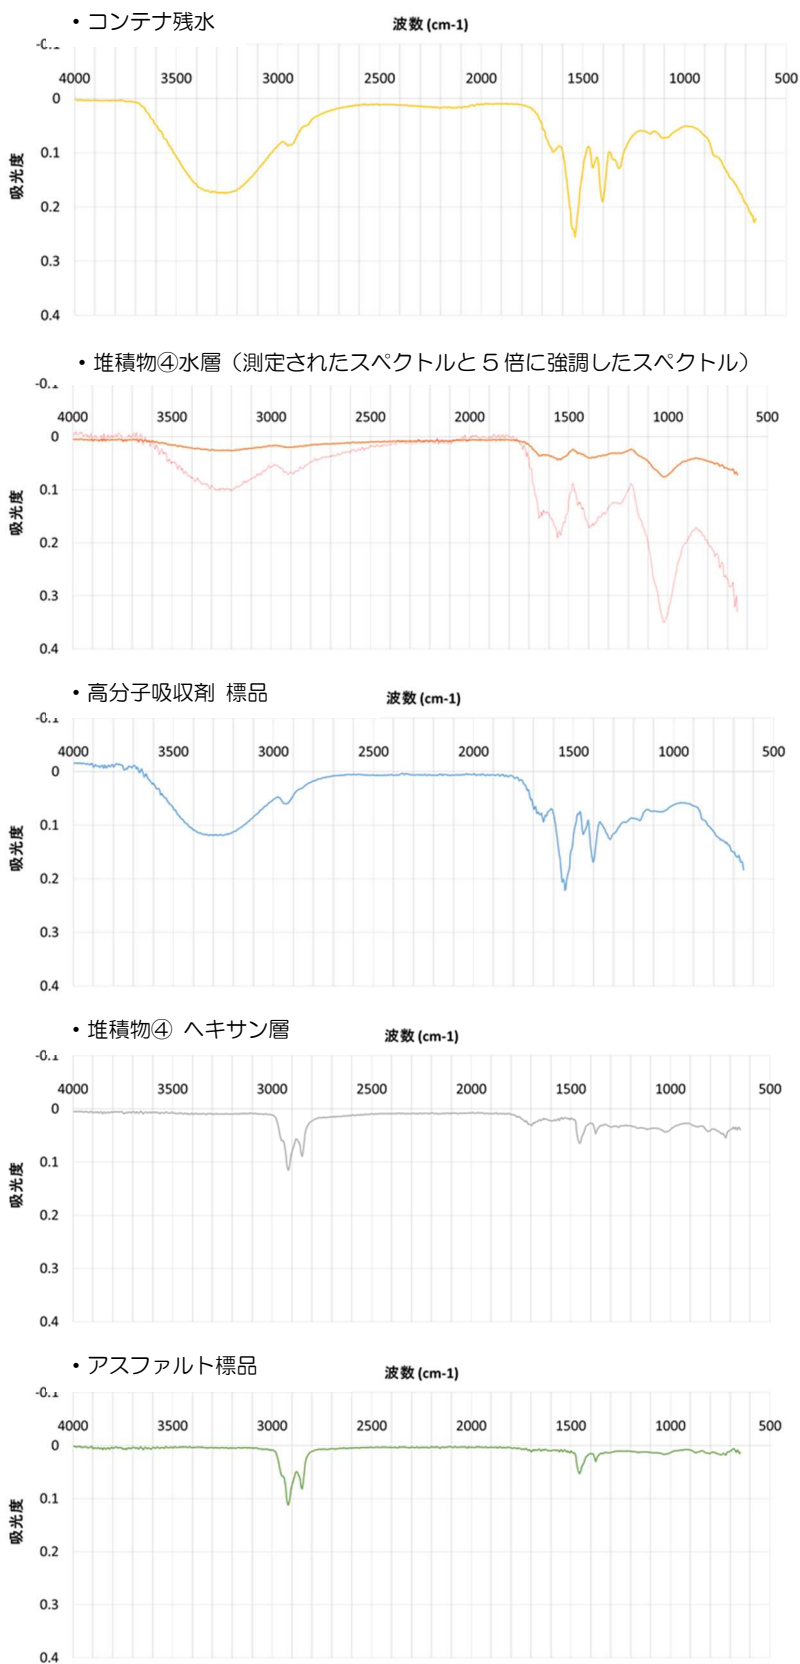
当該物質と当該コンテナ底面に溜まった水の成分比較調査結果

- コンテナ残水、堆積物④水層、高分子吸収剤標品のスペクトルは概ね一致
 - ・堆積物④水層の1000cm⁻¹付近のピークは劣化によると判断
 - ・3300cm⁻¹付近のピーク強度はNaイオン濃度差によると推定
- 堆積物④ヘキサン層はアスファルトと一致
 - ・アスファルト舗装上に堆積していたため舗装材を巻き込んでいたと推定

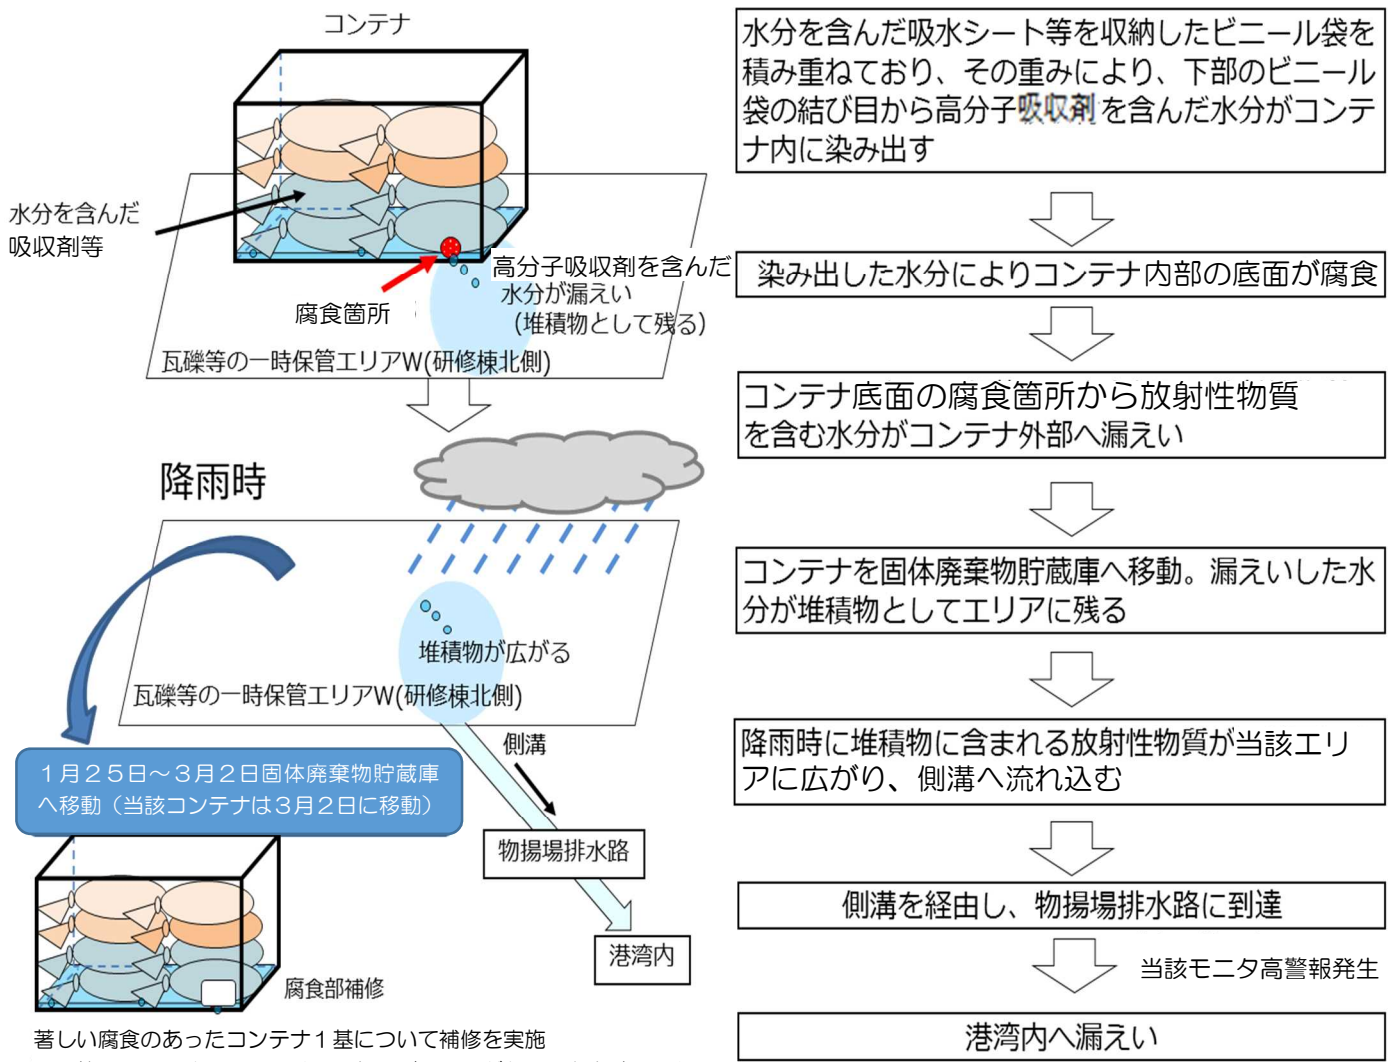
当該モニタ高警報を発生させた推定原因

染み出した水分によりコンテナ内部の底面が腐食して、腐食箇所から放射性物質を含む水が当該コンテナ外へ流出し、その下にあるコンテナ 2 基の側面を伝って、当該エリアの地表面へ移行した。

著しい腐食のあったコンテナ1基について補修を実施
 その他のコンテナについては貫通部及び漏えいがないことを確認した

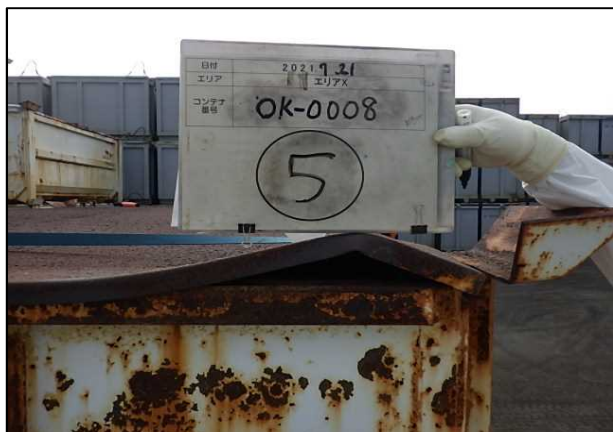
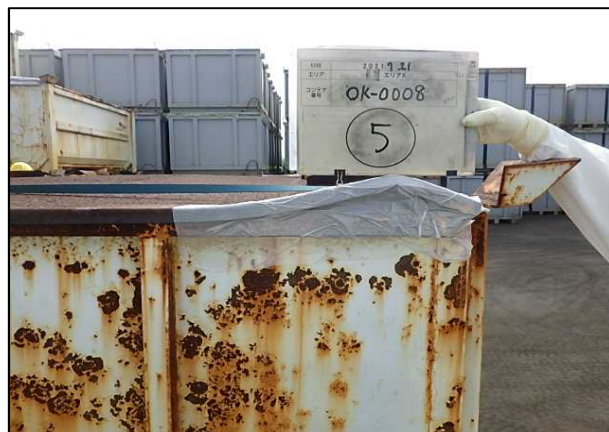
コンテナ1（補修前）

また、著しい腐食やへこみが確認されたコンテナ 646 基のうち 645 基については、平成 29 年 1 2 月以前に一時保管エリアに保管していたものである。

著しい腐食やへこみが確認された 646 基のコンテナについては、今後、内容物を新たなコンテナに詰め替える。（令和 4 年 9 月末までに完了予定）

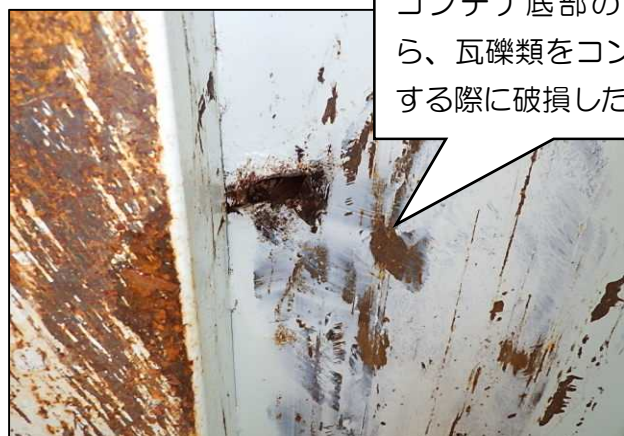
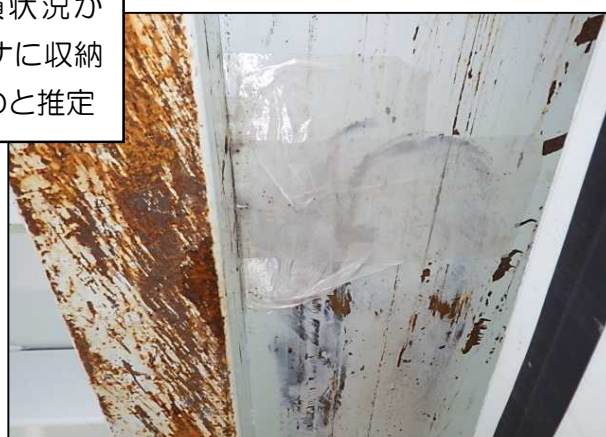
コンテナ3（補修前）

著しいへこみが確認された残りの 1 基については、令和元年度に一時保管エリアに保管したものであるが、コンテナ底部の破損状況から瓦礫類をコンテナに収納する際に破損したものと推定している。

コンテナ底部の破損状況から、瓦礫類をコンテナに収納する際に破損したものと推定

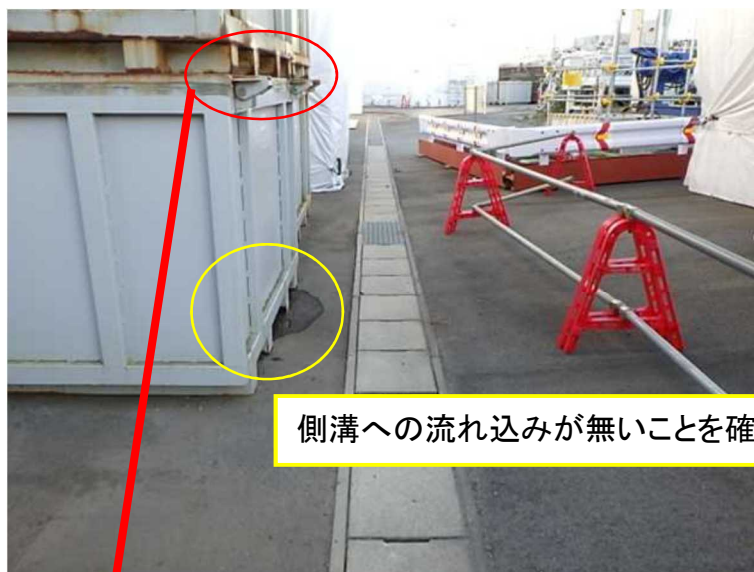
側溝への流れ込みが無いことを確認

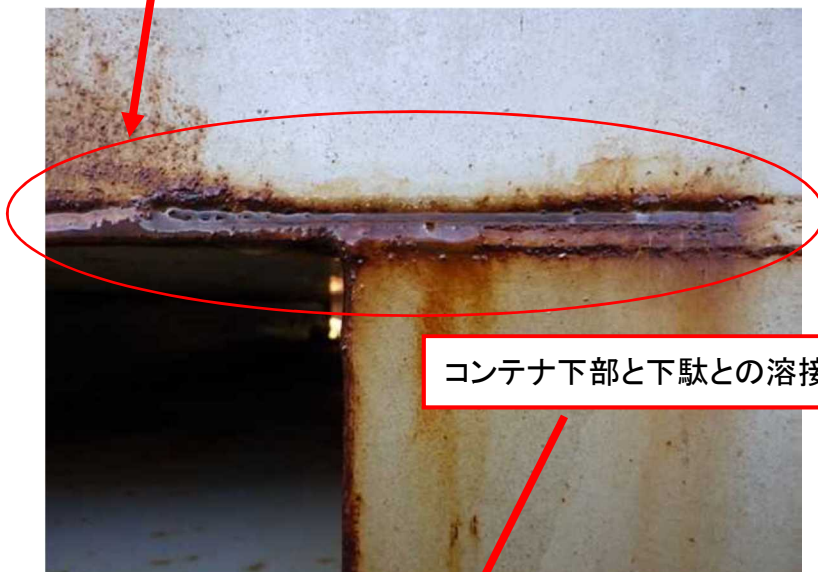
コンテナ下部と下駄との溶接部から滴下
