発電用原子炉施設故障等報告書

東京電力ホールディングス株式会社

一時保管エリアに保管していたノッチタンクからの
核燃料物質等の漏えい事象について

令和4年 2月 提出

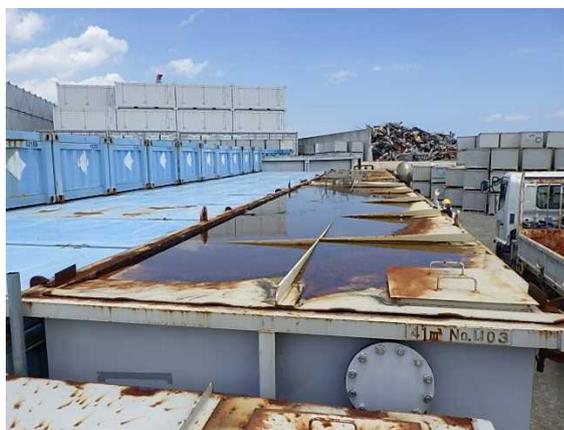
また、当該ノッチタンク天板の1辺がタンク内側にずれ落ち、天板とタンク本体との間に隙間が生じ、更に天板が自重でたわんだことによって、天板に降った雨水がノッチタンクに流れ込む状態になっていた。

当該ノッチタンク（南側）天板（7月6日撮影）

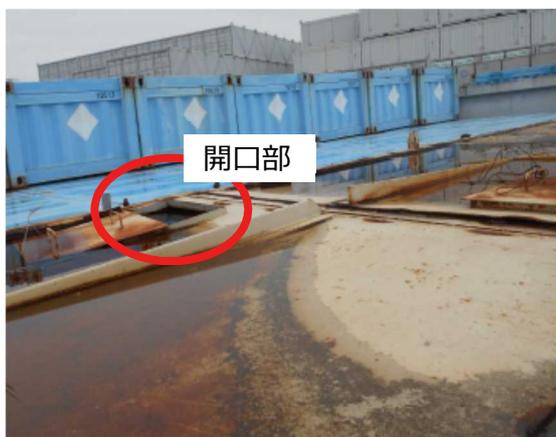
当該排水枡の全β放射能濃度が高かったことから、当該排水枡周辺の状況を調査したところ、当該エリアにある瓦礫類を保管しているノッチタンク28基のうち、汚染土壌を保管している2基のノッチタンク (以下、「当該ノッチタンク」という。) の天板にあるハッチ蓋4箇所 (1基あたり2箇所) 及び天板自体がずれていたことを確認した。

当該ノッチタンク（南側）天板のハッチ蓋（7月7日撮影）

その後、7月8日に当該ノッチタンクの4箇所（1基あたり2箇所）のハッチ蓋のずれを手直しするとともに、当該ノッチタンクにシート養生を実施した。

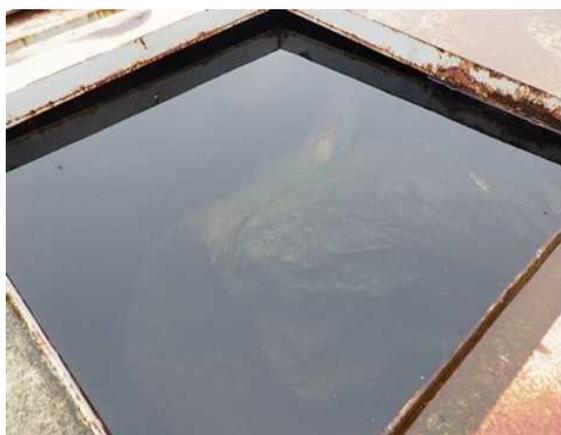
当該ノッチタンク（南側）天板のハッチ（7月8日撮影）

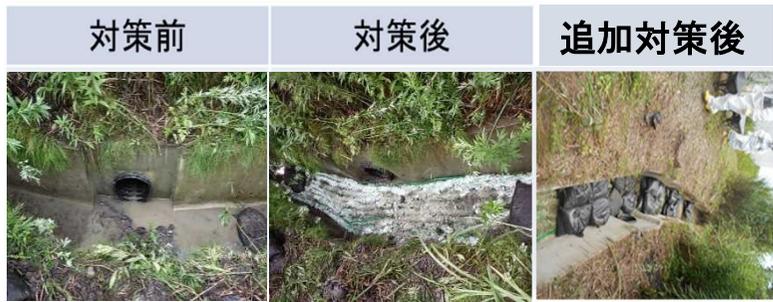
Sr 除去材とゼオライト土嚢を設置（7月5日）
Sr 除去材とゼオライト土嚢を設置（追加対策）（7月26日）

- 当該排水枡に Sr 除去材とゼオライト土嚢を設置（7月5日）
- 当該ノッチタンク天板のハッチ蓋4箇所（1基あたり2箇所）のずれの手直しを実施（7月8日）
- 当該ノッチタンク周辺の地表面にシート養生を実施（7月6日）
- 当該エリア南側排水溝及び東側流入地点（上流）の排水溝の清掃及びゼオライト土嚢を設置（7月7日）
- 当該ノッチタンク天板のシート養生を実施及び当該ノッチタンク周辺にゼオライト土嚢を設置（7月8日）
- 当該ノッチタンク内の水をポンプ車にて汲み上げプロセス主建屋に移送（7月11日）
- 当該エリア南側排水溝に雨水が流入しないようゼオライト土嚢を設置（7月11日）
- 台風8号の接近に伴い、当該排水枡及び当該エリア東側流入地点（上流）の排水溝の手前にゼオライト土嚢を追加設置（7月26日）

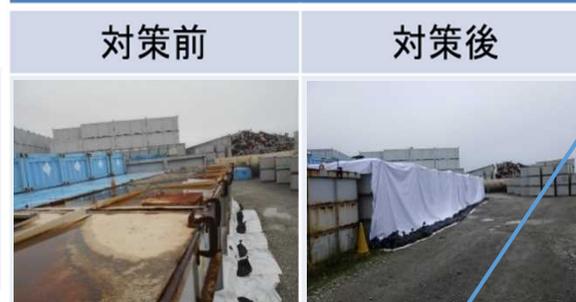
当該ノッチタンク廻りの地表面をシート養生（7月6日）
当該ノッチタンクをシート養生（7月8日）

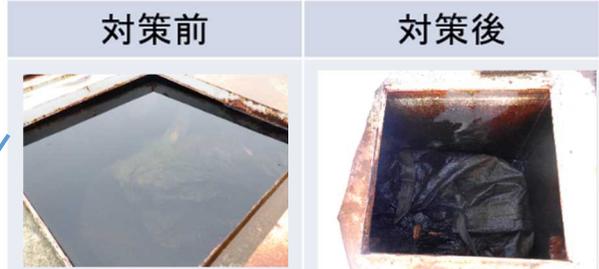
当該ノッチタンクの水抜き（7月11日）

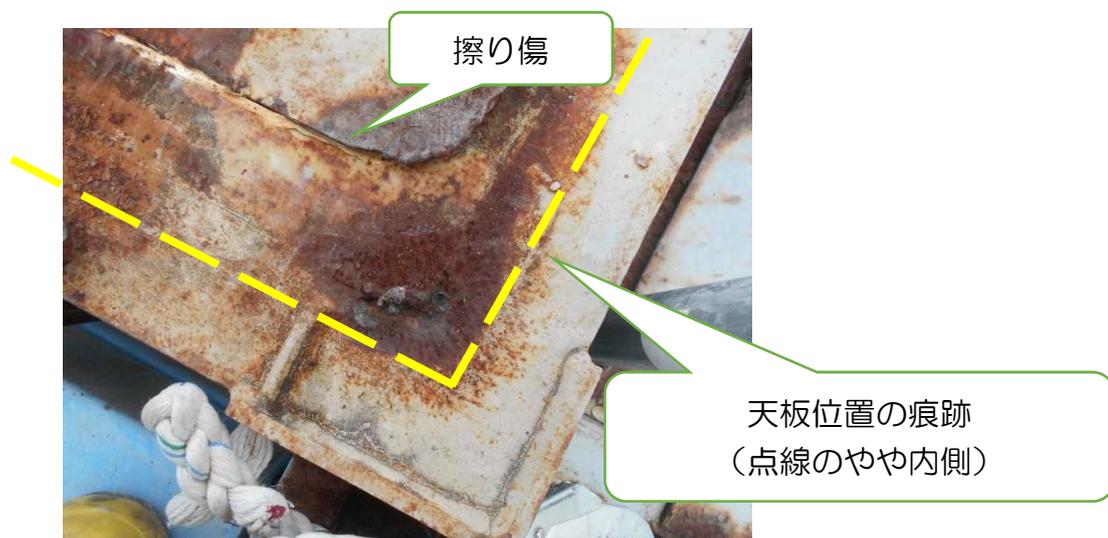
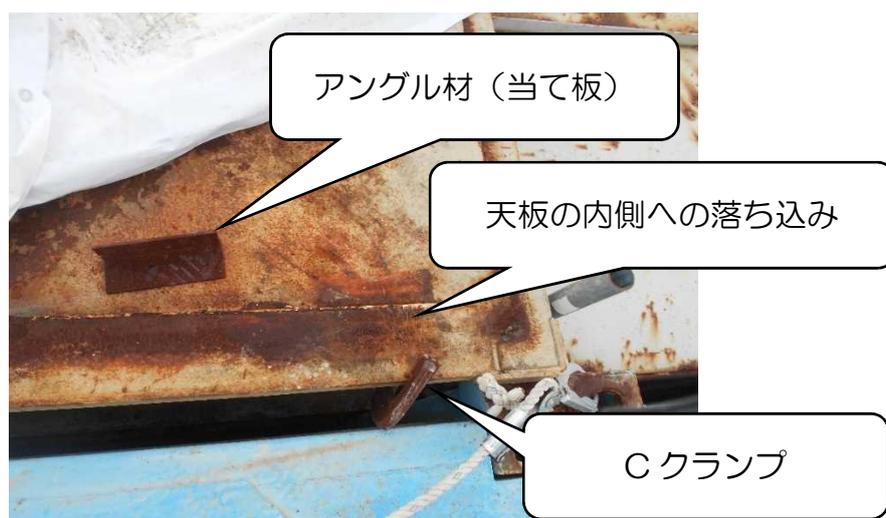
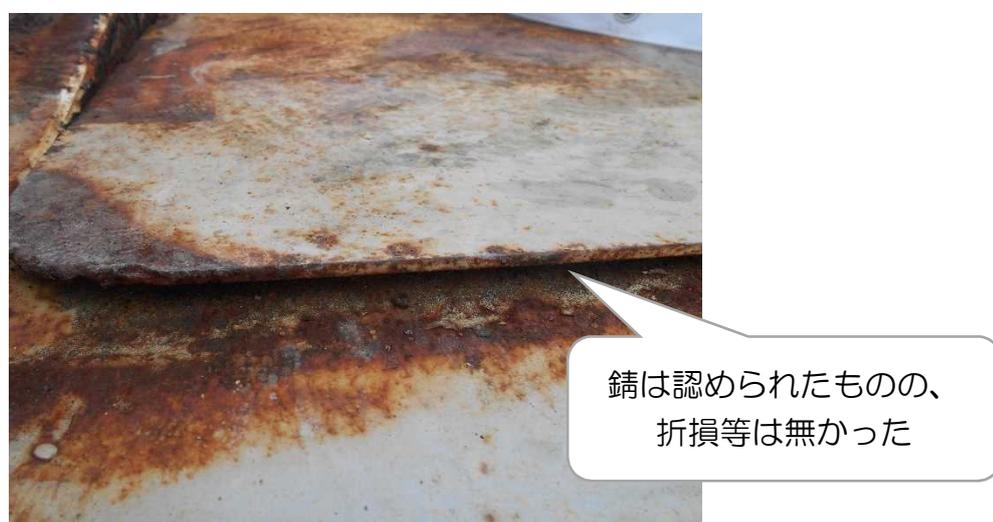
当該ノッチタンク（南側）天板（7月12日撮影）

- 当該ノッチタンクの天板はクランプによってタンク本体に固定されていたが、クランプが外れてタンク本体に引っかかった状態であった
- 当該ノッチタンク上部の縁には、天板が乗っていた痕跡と天板が移動した際の擦り傷が残っていた
- 当該ノッチタンク天板に錆は認められたものの、折損等は無かった
- 当該ノッチタンク上部の縁に残っていた傷跡に錆びの発生は認められず、また、周辺に発生した錆びにより覆われる状態でもなかった

以上の調査結果及び、6月29日採取分まで当該エリア周辺の分析結果に有意な上昇は確認されていなかったことから、当該ノッチタンク天板及びハッチ蓋のずれは比較的新しいものと推定した。

また、天板及びハッチ蓋がずれるような外力が発生することを検討した結果、当該ノッチタンクが置かれてから天板及びハッチ蓋のずれを引き起こすような作業を実施した実績はないことから、令和3年2月13日に発生した地震による可能性が高いと推定した。

なお、当該ノッチタンクについては、8月24日に仮設シートによる養生を実施し、その後、令和4年1月13日に耐候性シートへの貼り替えを実施した。

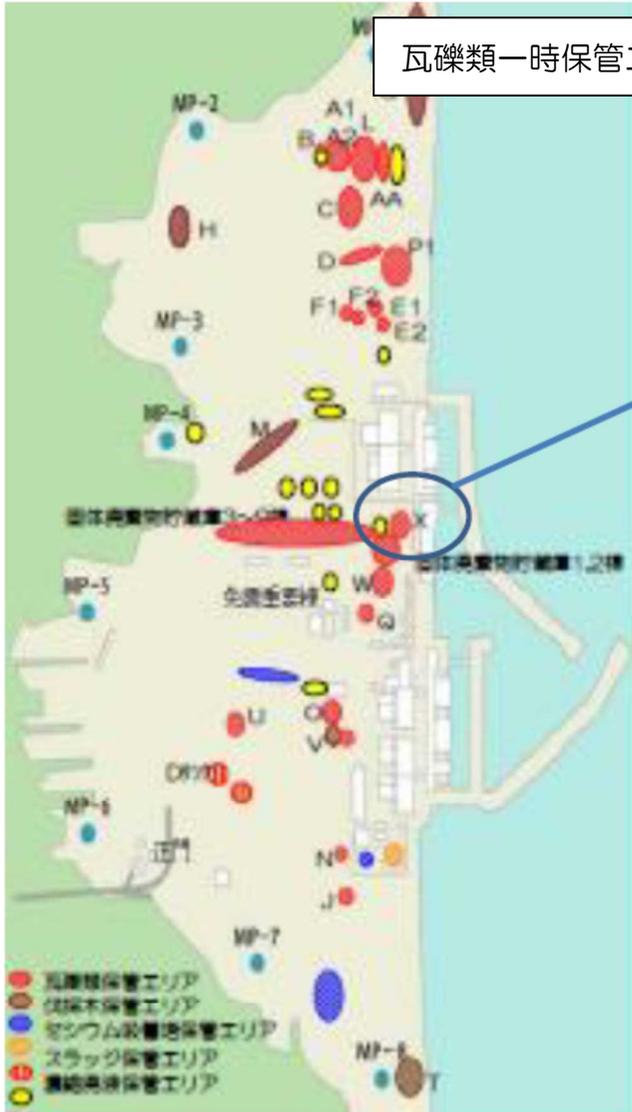
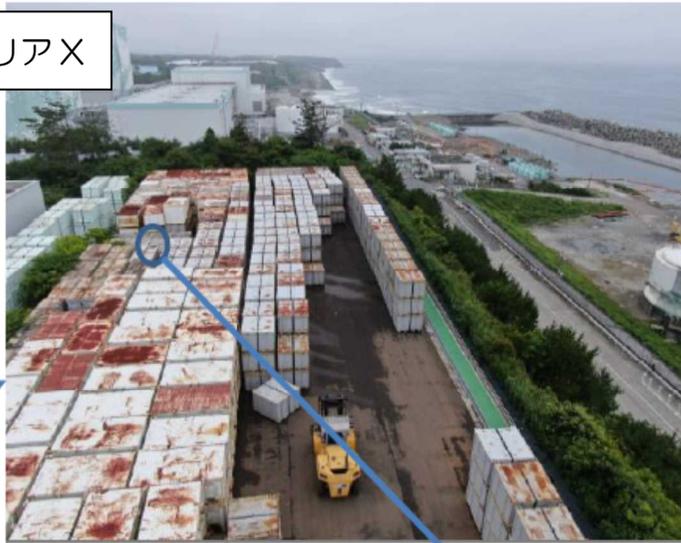
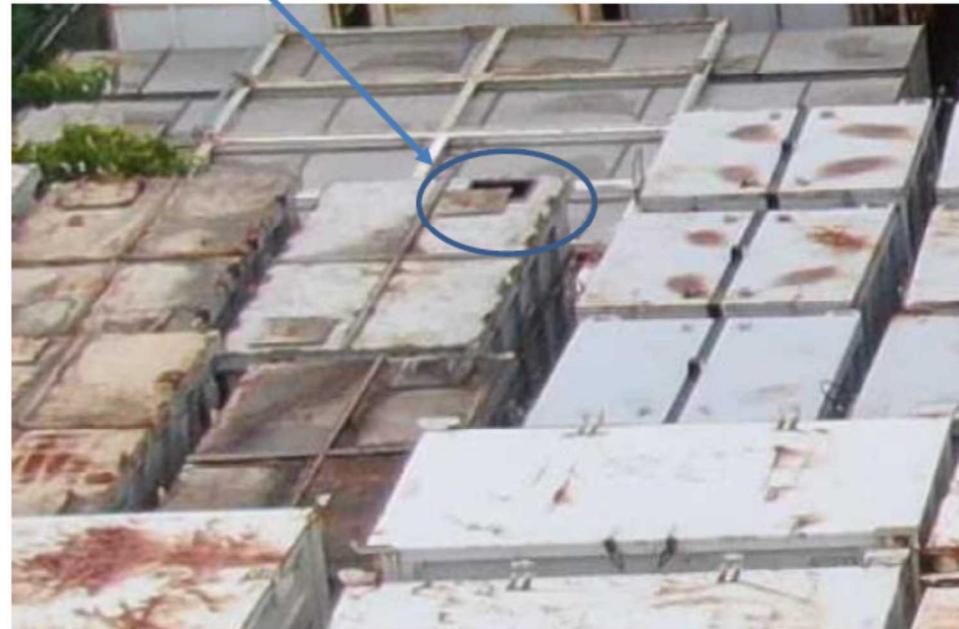
瓦礫類一時保管エリアX

7月8日に当該ノッチタンクと同様に一時保管エリア^{※4}で瓦礫類を保管しているノッチタンク417基についてハッチ蓋の状況をドローンで調査した結果、一時保管エリアXにあるノッチタンク30基のうち1基で、ハッチ蓋がずれていることを確認した。

このため、7月9日にずれたハッチ蓋を確認するとともに、目視の範囲でノッチタンク内に雨水がないことを確認した。また、ハッチ蓋を元に戻すとともに、ハッチ蓋がずれないように蓋上に土嚢を設置した。

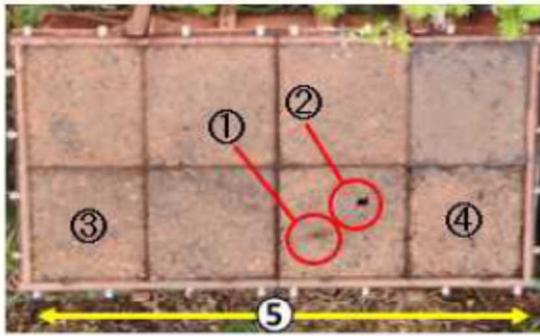
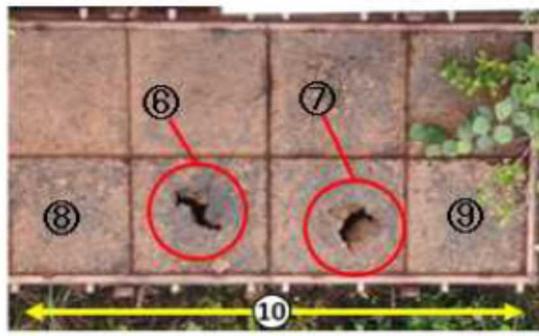
「6.（4）類似ノッチタンクの調査」を実施した以降、一時保管エリア周辺を8月2日及び4日に伐採したことから、ノッチタンク天板だけでなく上部の状態を確認するため、当該エリアを含む一時保管エリアについて、8月10日にドローンを用いてコンテナ及びノッチタンク上部の状態を確認した結果、一時保管エリアWに保管しているノッチタンク2基の天板に穴があることを確認したことから、仮設シートによる養生を実施した。

穴が確認された天板周辺の放射線測定を実施した結果、1cm線量当量率で最大 $9.0 \mu \text{Sv/h}$ 、 $70 \mu \text{m}$ 線量当量率で最大 $14 \mu \text{Sv/h}$ であった。

天板周辺の放射線測定結果が高くないこと、周辺の排水路の指示値に有意な上昇は見られないことから、ノッチタンクの内容物が外部に流出した恐れはないと判断した。

地点	線量当量率 [$\mu\text{Sv/h}$]		備考
	1cm線量	70 μm 線量	
①	9.0	12	貫通部
②	9.0	12	貫通部
③	7.0	10	
④	5.0	10	
⑤	4.0	4.0	地面
⑥	7.0	11	貫通部
⑦	7.0	14	貫通部
⑧	8.0	9.0	
⑨	7.0	9.0	
⑩	4.0	4.0	地面

その後、天板に穴が確認されたノッチタンク2基について、12月6日から7日にかけてノッチタンク天板に腐食進展防止のための塗装を施した上で金属製のカバーを設置し、その上から耐候性シートによる養生を実施した。

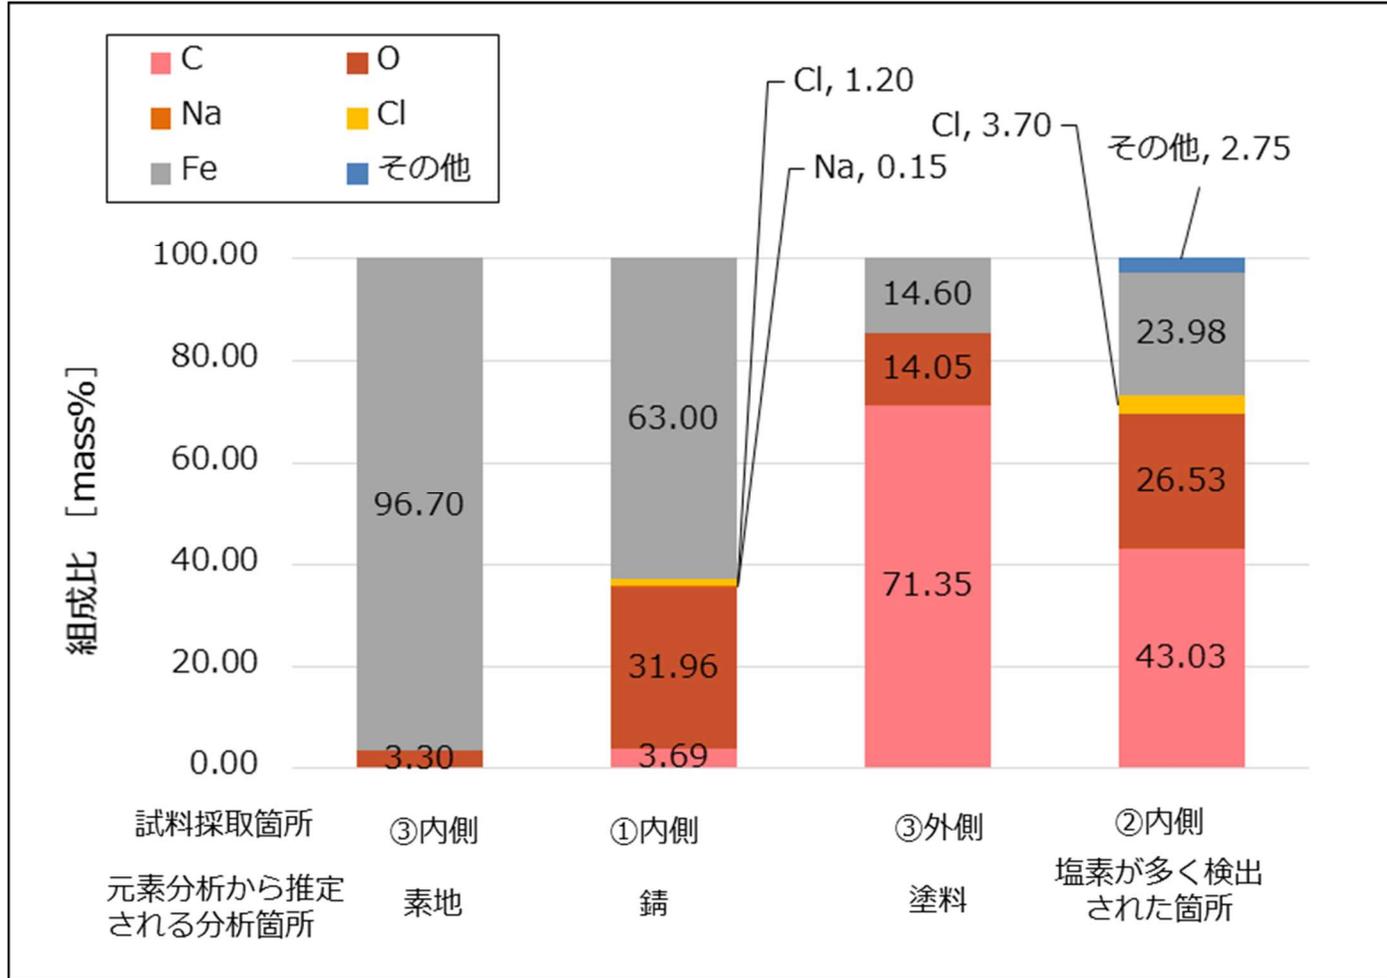
- 採取した試料の元素分析結果

ノッチタンク2基の天板に穴が開いた原因を調査するため、天板の一部を採取しSEM-EDXによる元素分析を実施した結果、天板の素地だと推定される鉄の他に炭素や塩素などが検出された。

検出された塩素濃度は通常の沿岸部程度であり、塩素によって大気腐食が異常に促進されたとは想定しにくいことから、天板に穴が開いた原因は以下の通りと想定した。

- ・保管開始時点でノッチタンクの天板に損傷や腐食があった
- ・上記に加えて、ノッチタンク天板に雨水が溜まりやすい構造であったことから、乾燥と湿潤状態を繰り返したことにより腐食が進展した

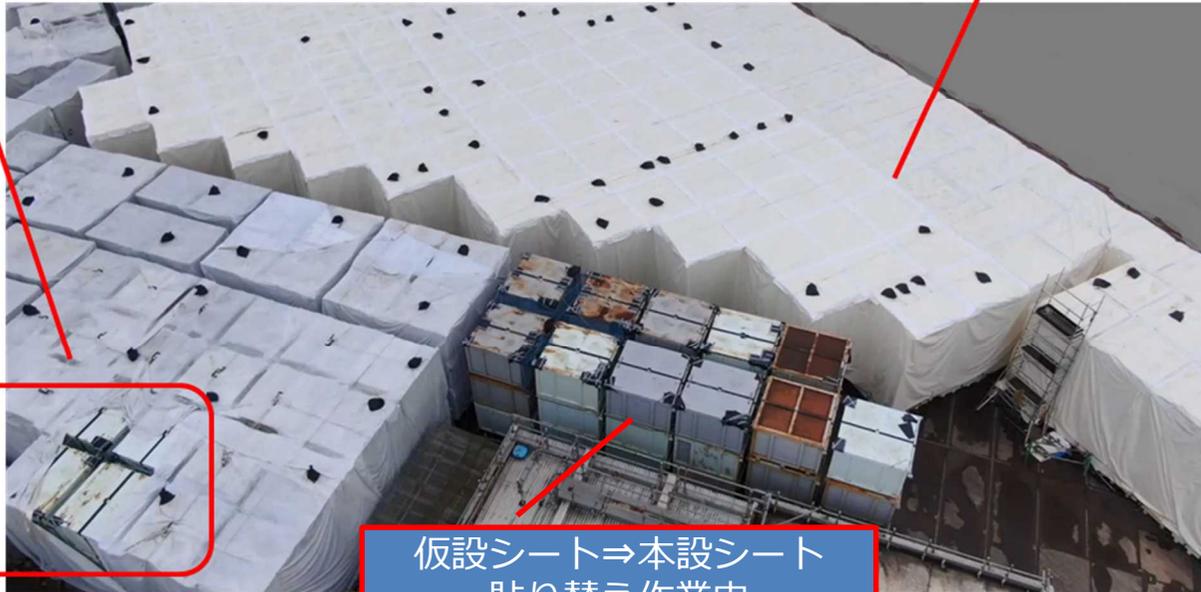
ドローンによる確認の結果、ノッチタンクやコンテナの一部に仮設シート養生のめくれや破れが確認されたことから、全て補修している。

仮設シート養生のめくれ

仮設シート⇒本設シート
貼り替え作業中

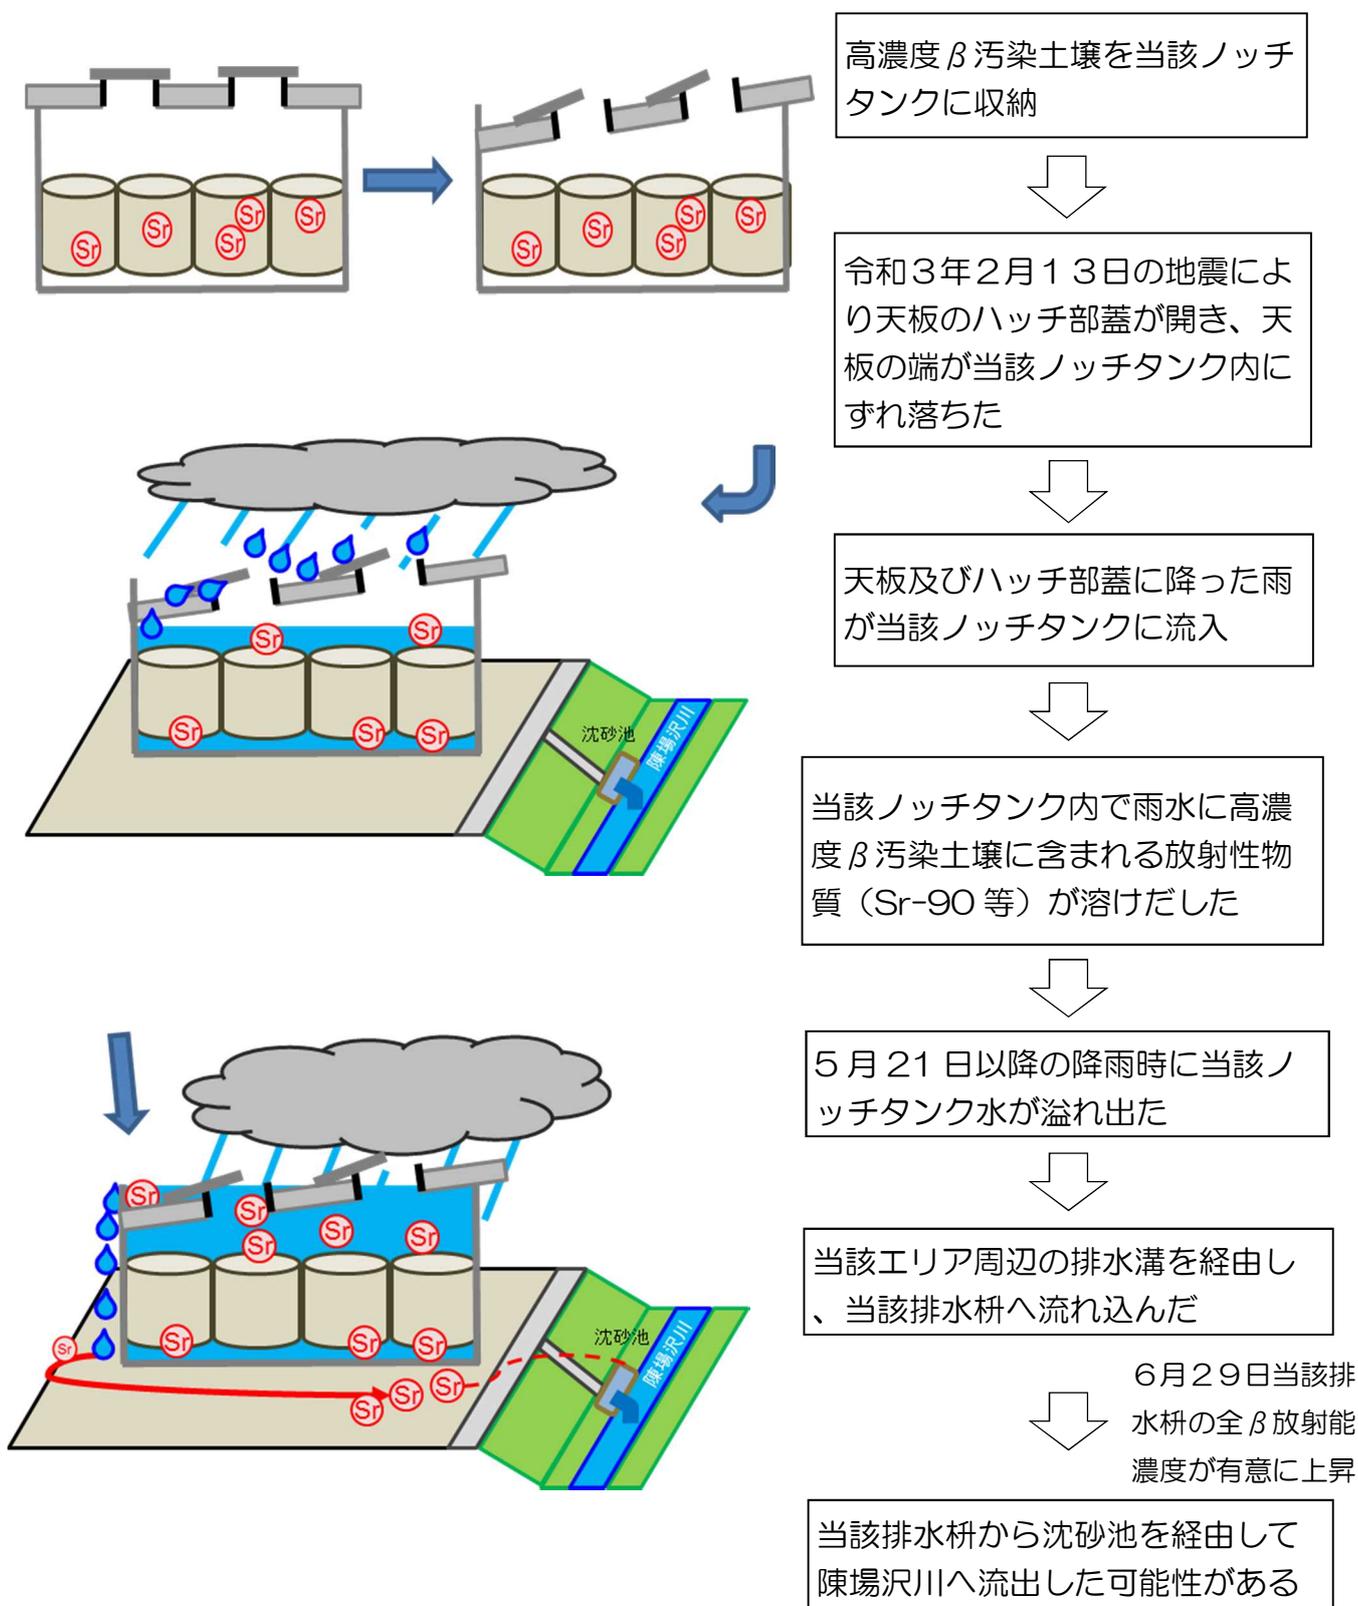
当該ノッチタンクから漏れ出した原因（推定）

「6. 原因調査」の結果から、令和3年2月13日に発生した地震の影響により当該ノッチタンクの天板及びハッチ蓋がずれたことで、タンク本体との間に隙間が生じ、その隙間から雨水が当該ノッチタンク内に流入した。

当該ノッチタンク内に雨水が流入したことで、タンク内に保管していた汚染土壌から放射性物質(Sr-90等)が溜まった雨水に溶け出し、その後も降雨が断続的にあったことにより、当該ノッチタンク内に溜まった水が溢水し、当該エリアの地表面に流れた。

当該エリアの地表面に流れた水の一部が、当該エリア東側流入地点(上流)に流入したことで、排水溝を通じて当該排水枡に流れ、当該排水枡の全β放射能濃度が一時的に上昇したものと推定した。

また、当該排水枡の水を5月21日に採取して分析した際には、全β放射能濃度に有意な変動は確認されていないことから、当該ノッチタンク内に溜まった水が溢水した時期は、前回採取した5月21日から今回採取した6月29日の間と推定した。
