IDカード不正使用事案 時系列図

Bゲートを通過した者による中央制御室への不正侵入に係る分析

ID カード不正使用事案の類似事例に関する再検証結果について

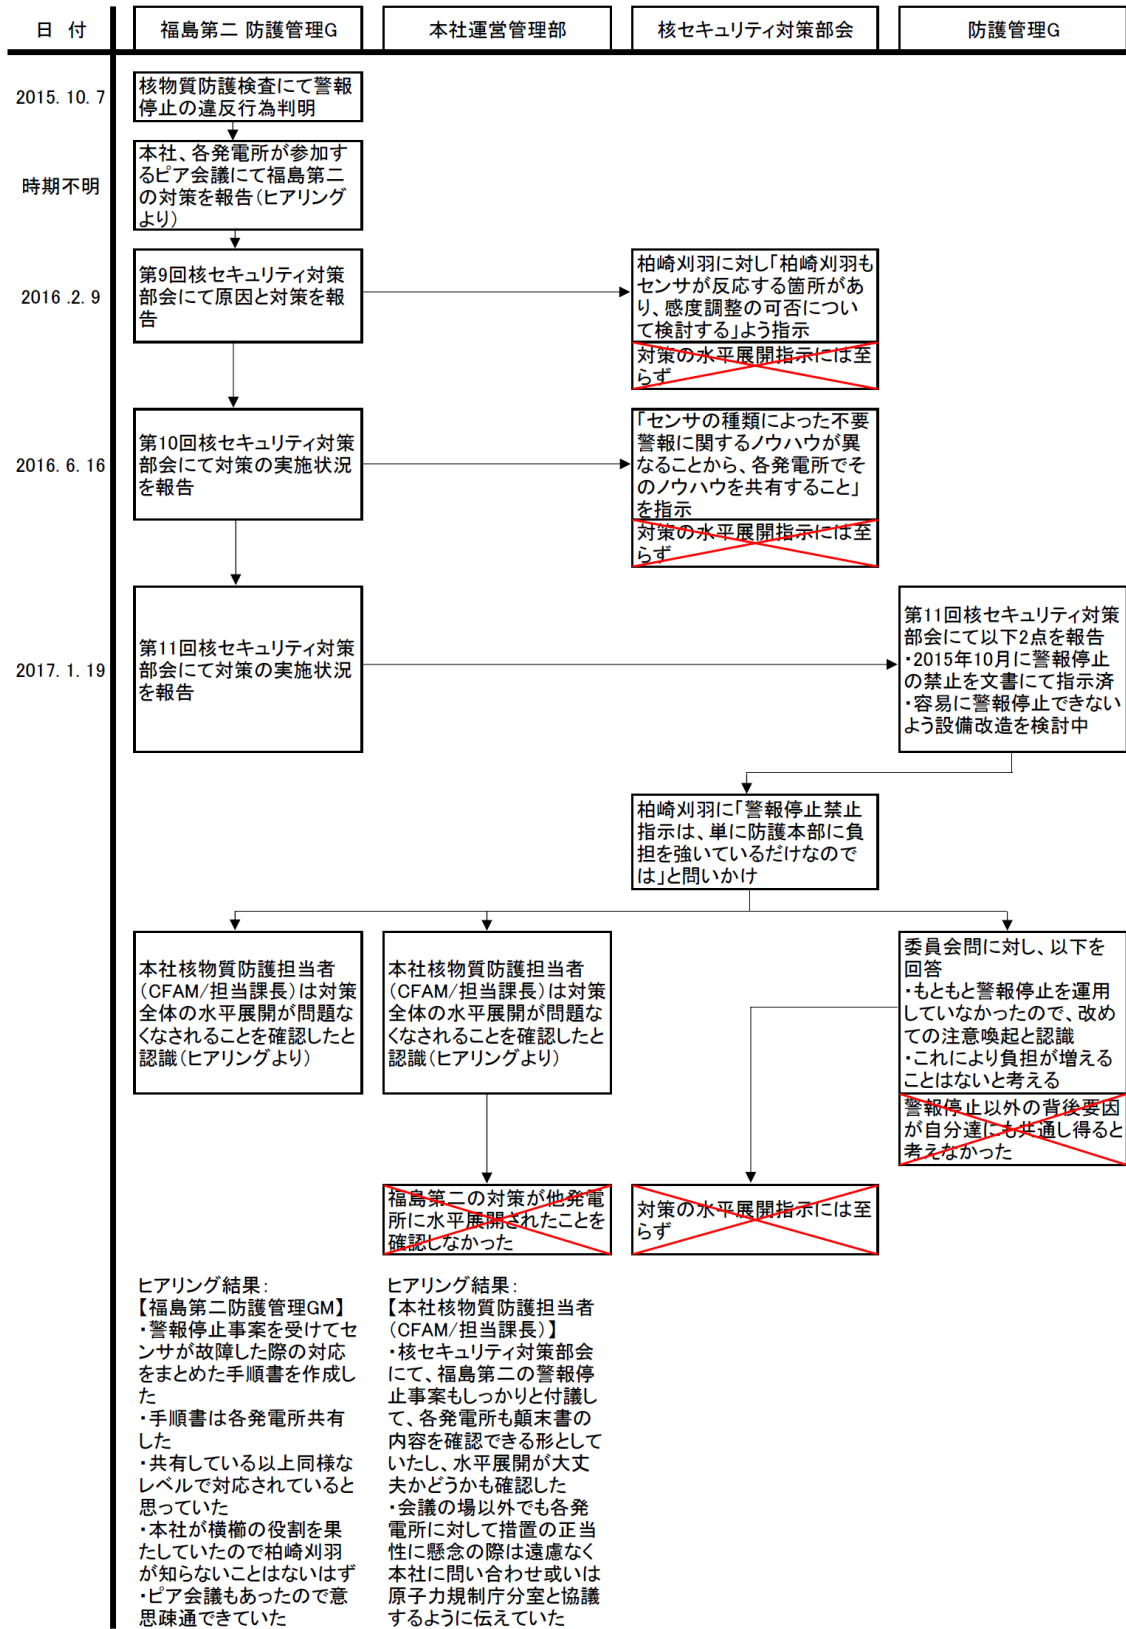
図1 福島第二の対策の社内共有に関する時系列図

福島第二の対策の社内共有に関する経緯と問題点について、時系列表を作成し、以下のとおり整理した。

- ・警報停止事案を受けてセンサが故障した際の対応を纏めた手順書を作成した。手順書は各発電所に共有した。
- ・共有している以上同様なレベルで対応されていると思っていた。
- ・本社が横櫛の役割を果たしていたので柏崎刈羽が知らないことはないはず。ピア会議もあったので意思疎通できていた。

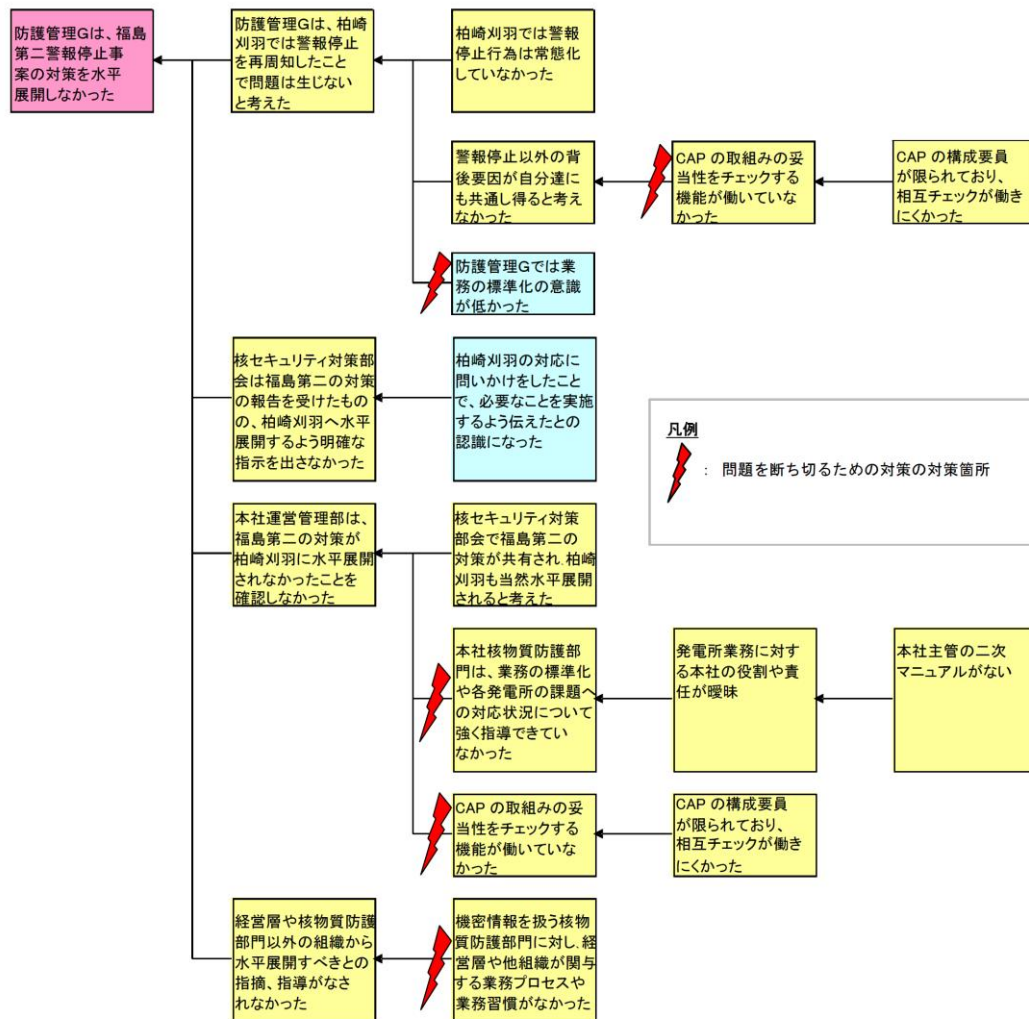
図2 福島第二の対策が柏崎刈羽に水平展開されなかったことに関する背後要因図

ここで分析対象とした福島第二の警報停止事案は本事案と非常に類似性が強く、当該事案の教訓と対策を柏崎刈羽に水平展開していれば、本事案の問題点に気づき、是正できたことは想像に難くない。福島第二の対策を柏崎刈羽へ水平展開できなかった要因に関する分析の詳細を以下のとおり取り纏めた。

本分析にて抽出した、対策が必要と考えられる背後要因については、本事象の背後要因図に反映し、必要な対策を検討するための情報とした。

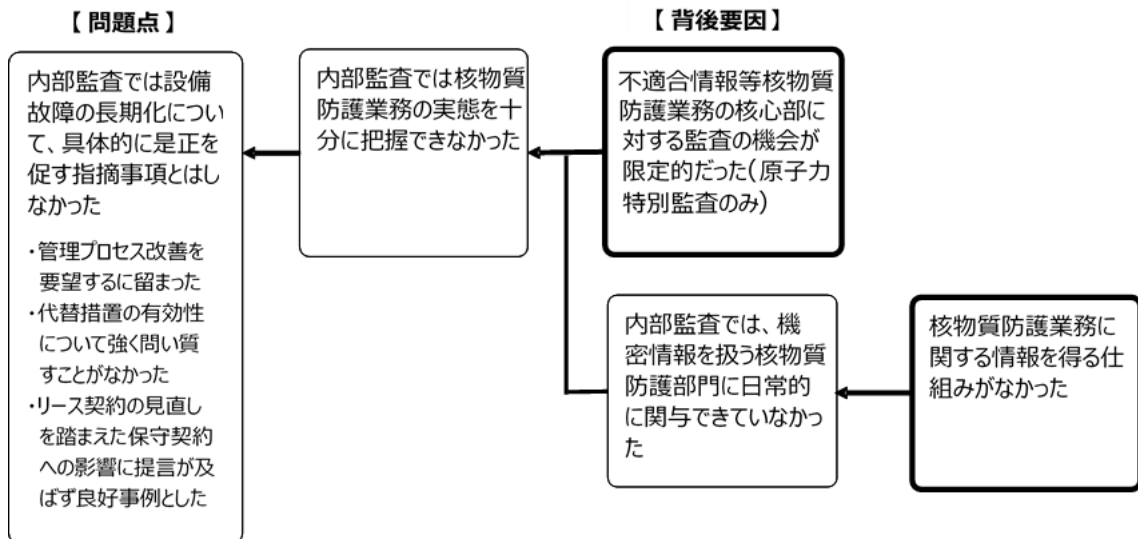
図1 内部監査室の関与における問題点と背後要因図

本事案発覚以前の社内の共通認識として、核物質防護に関する情報は機密性が高く、平時から極めて限られた関係者のみで共有すべきものであり、フリーアクセス権を持つ内部監査部門も監査実施期間以外に核物質防護部門の業務情報を得ることができなかった。

また、定期監査を行う仕組みが存在しなかったことも相まって核物質防護業務に関する知識や監査経験にも乏しく、核物質防護部門の業務実態を十分に把握することができず、結果的に、実施された原子力特別監査においても、核物質防護部門からの説明内容に対し、その根拠を問い質すことができなかったことにつながったと推察する。

- ・核物質防護業務に対する定期的な監査の仕組みの構築・実施
 - 必要に応じて随時に行う原子力特別監査ではなく、業務品質監査として定期的に監査を行う仕組みを原子力品質監査関連マニュアルに定め、監査を行う。
- ・日常の監査関連活動を可能とする条件整備
 - 核物質防護業務に関する監査を行うメンバーに対して核物質防護情報へのアクセス権を付与するとともに、不適合の発生および是正状況等、核物質防護業務に関連する情報を適時に把握できるよう、核物質防護業務のパフォーマンス向上会議や核セキュリティ委員会等の各種関連会議等に陪席する。
