福島第一原子力発電所の緊急安全対策

参考資料

**平成25年11月8日
東京電力株式会社**

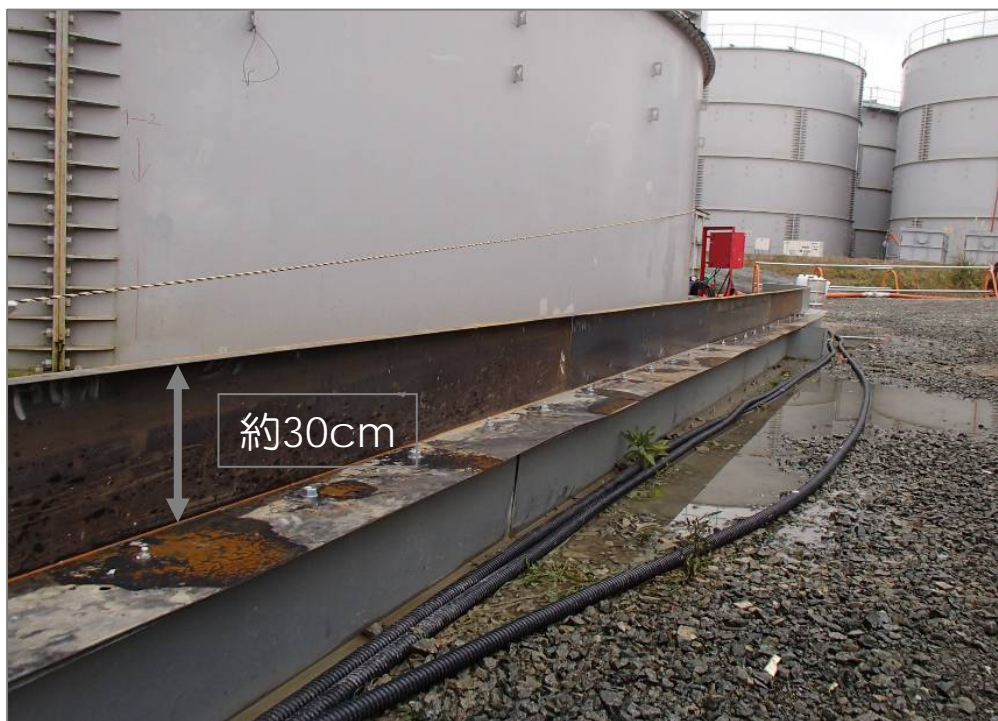
- 鋼製板による堰の嵩上げ(応急堰)
 - 汚染レベルの最も高いH4北エリア、基礎に傾斜のあるBエリア及びH1東エリアの堰天端レベルが低い箇所の嵩上げを実施済(高汚染)
 - その他すべてのエリアについても年内に全て完了予定(約30cm嵩上げ計画)
- コンクリート等による堰の更なる嵩上げ(信頼性向上)
 - 現在、詳細設計中。

鋼製板による堰の設置状況(H4北エリア)

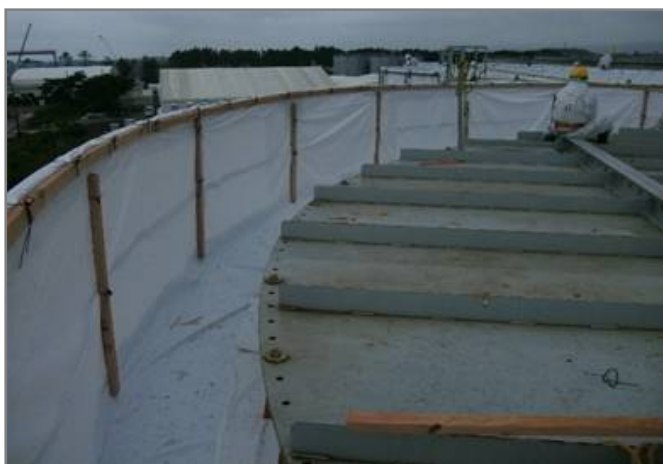
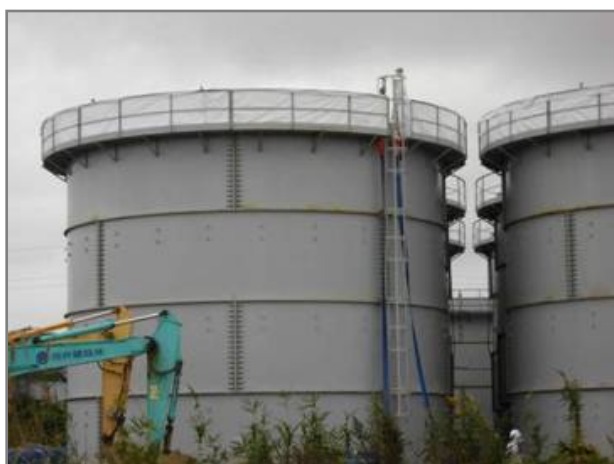
H4エリアタンク仮設雨樋設置状況

- 高線量汚染箇所 (H4北・東の一部) に仮設雨樋設置 (H25.10.24)
- 高線量汚染 (H4北・東,H3,H2南,B南) エリア (~H25.12末日途)
- その他エリアは順次実施予定 (~H25年度末日途)

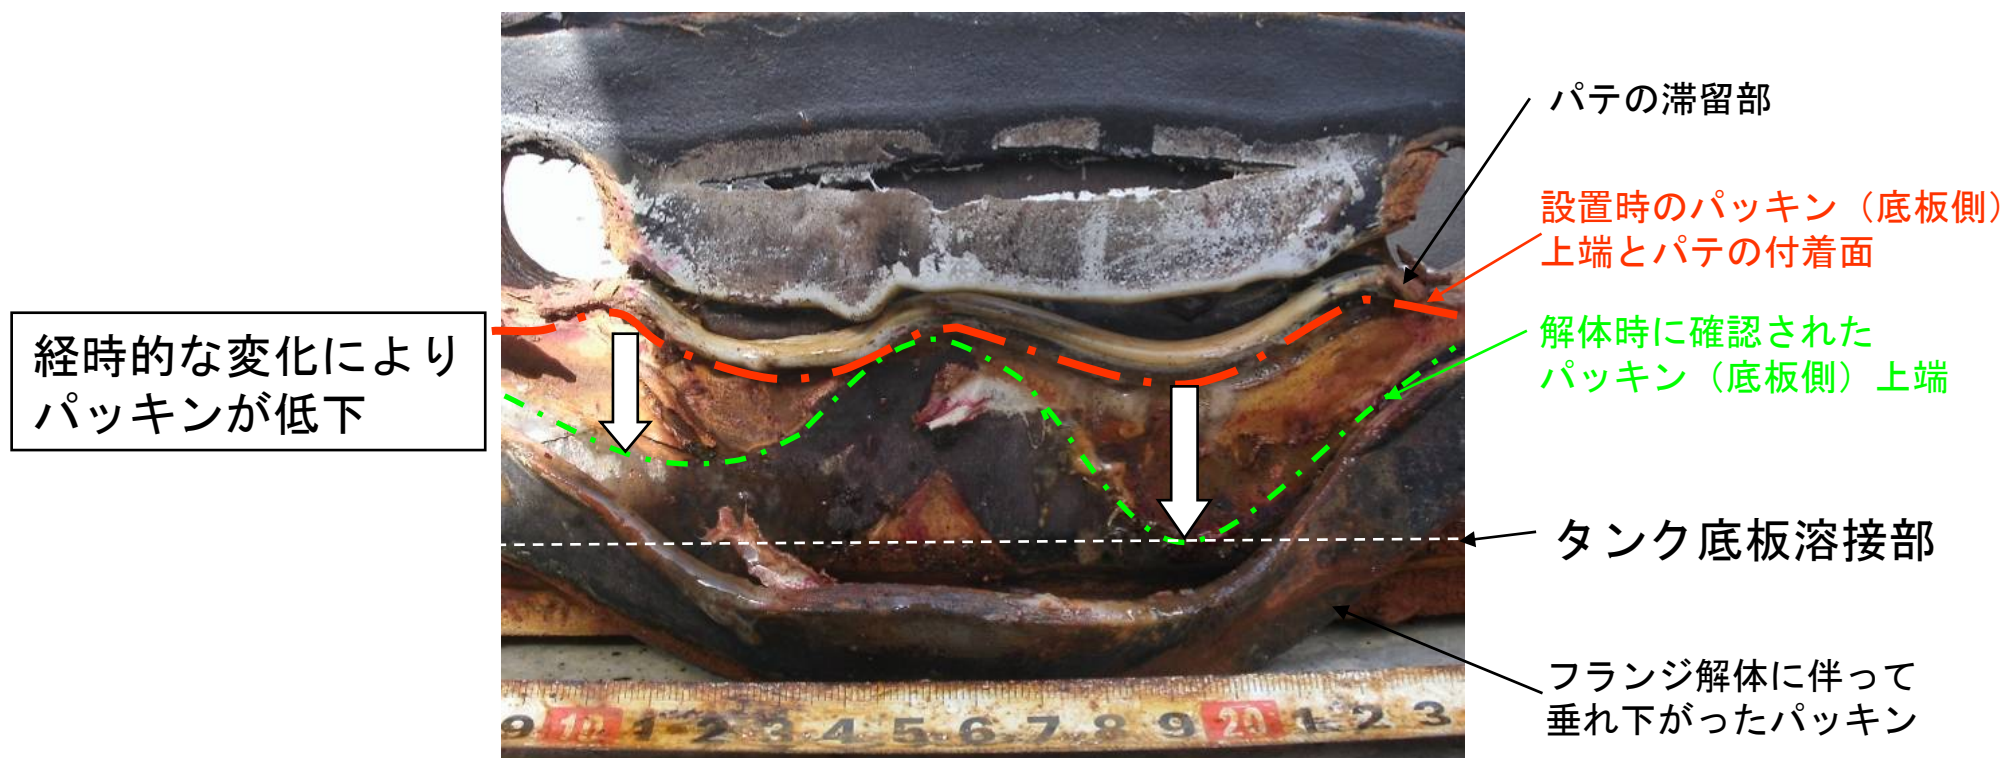
- パッキンが、フランジの熱膨張、収縮やタンク水圧等の影響で徐々に落下し、フランジ底部に抜けたことで、ボルト等の間隙を通じて漏えいに至ったと想定。
- その他の原因は、漏えいが確認された部位のみに確認された事象ではなく、直接的な原因ではないものの、パッキンのずれを助長する要因となりうるものとする。
- 関係者へのヒアリングの結果、タンクの設置プロセスは問題なく、原因となりうる事項は確認されなかった。

- 漏えい部のフランジ接合面におけるパテの残存状況から、概ね水平に設置されていたと推定
- 最終的なパッキン（底板側）上端の痕から、ボルト締め付け時以降、フランジの熱膨張、収縮とタンク水圧等により徐々に落下し、最終的に底部に抜けて開口に至ったものと推定

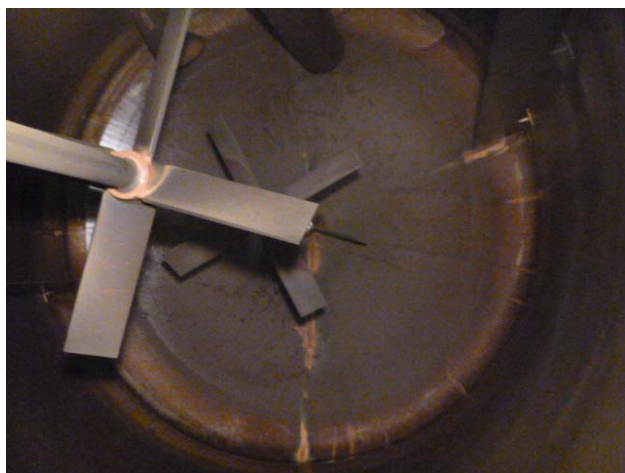
バッチ処理タンク2Aの点検状況

- バッチ処理タンクの腐食対策
 - ✓ 内面にゴムライニングを施工
 - ✓ すきま腐食発生の可能性があるフランジに対し、ガスケット型犠牲陽極等を施工
- バッチ処理タンクのゴムライニング置き忘れ事象対策
 - ✓ 異物混入防止管理の強化（異物混入防止チェックシートの活用）
 - ✓ 最終内部確認の強化（当社社員、メーカーの工事担当者／品質管理員でのチェック）
- 着実に汚染水処理を進める必要から、以下の取組みを新たに実施
 - ✓ 制御ロジックの再確認の実施
 - ✓ 設計段階で作成した要因分析（故障モード影響解析）について、運転起動及び最近の不適合事例の観点から、総点検・再確認を実施

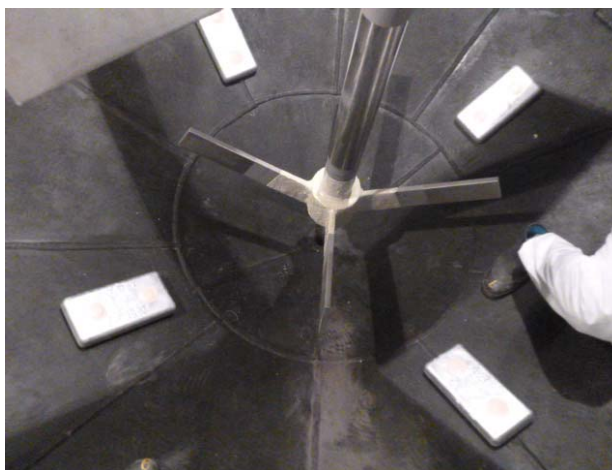
バッチ処理タンク1C
（ゴムライニング施工後）

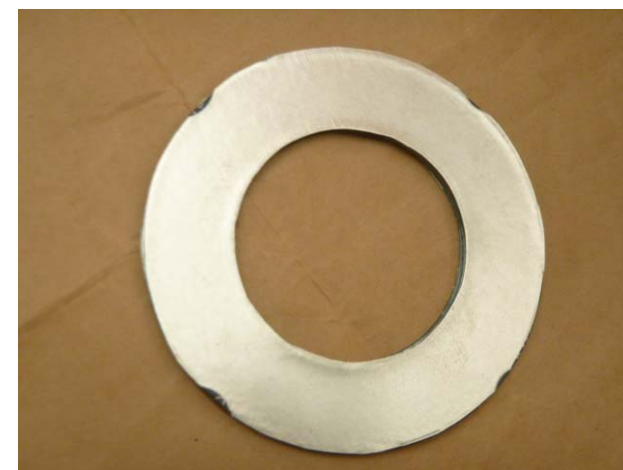
ガスケット型犠牲陽極

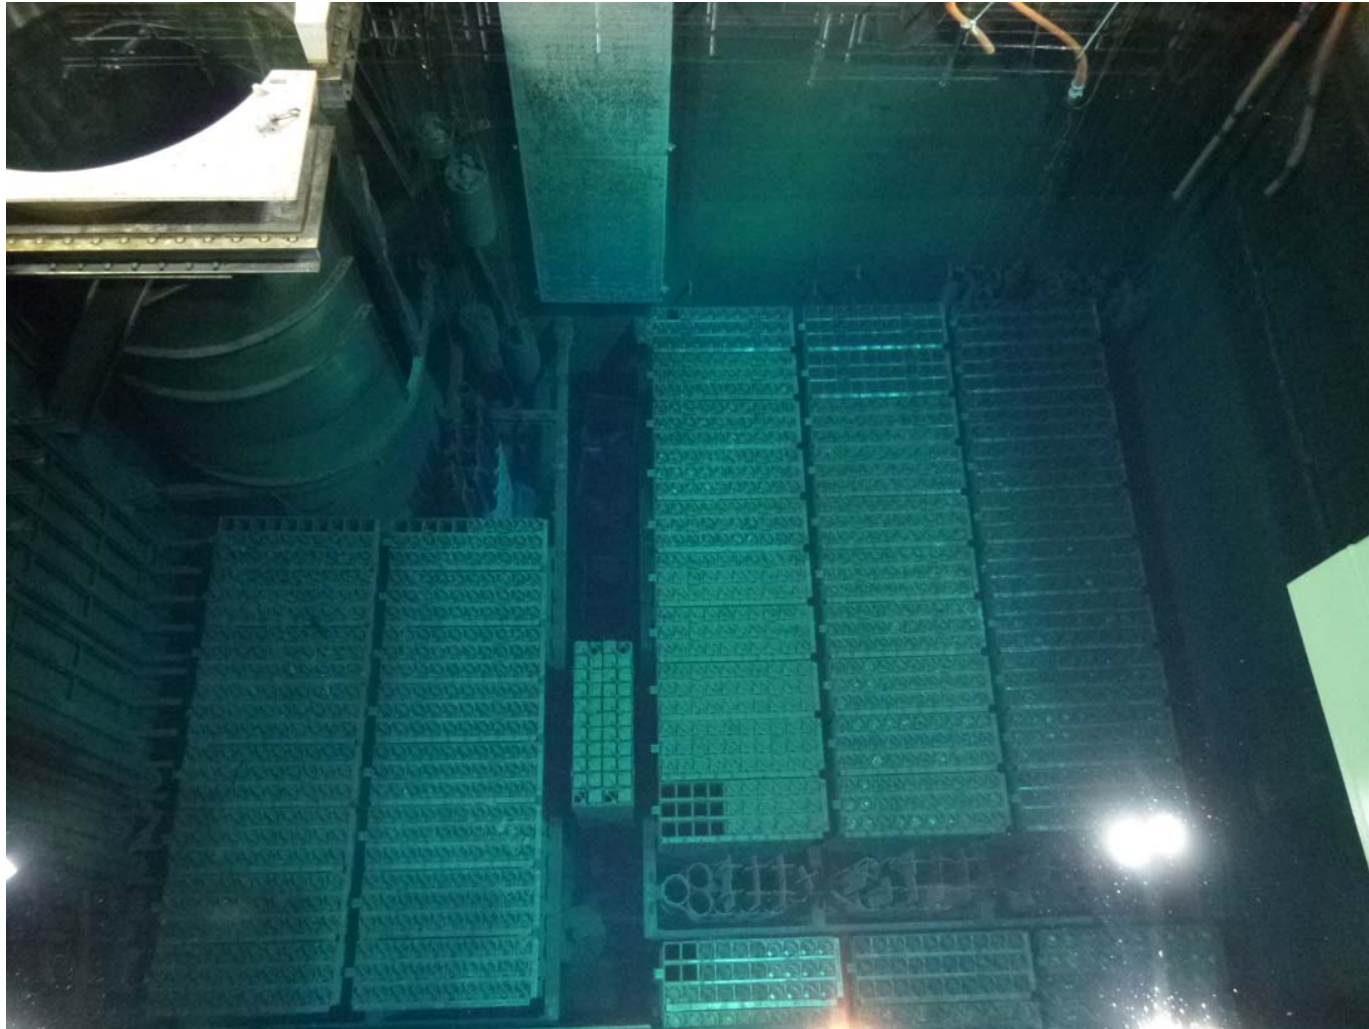
- 落下がれき撤去後のプール内の状況
