福島第一原子力発電所高圧受電盤内のケーブル端末作業における
感電負傷事故の「電気関係事故報告書」の提出について

平成 26 年 10 月 29 日
東京電力株式会社

（件名：高圧受電盤内のケーブル端末作業における感電負傷事故）

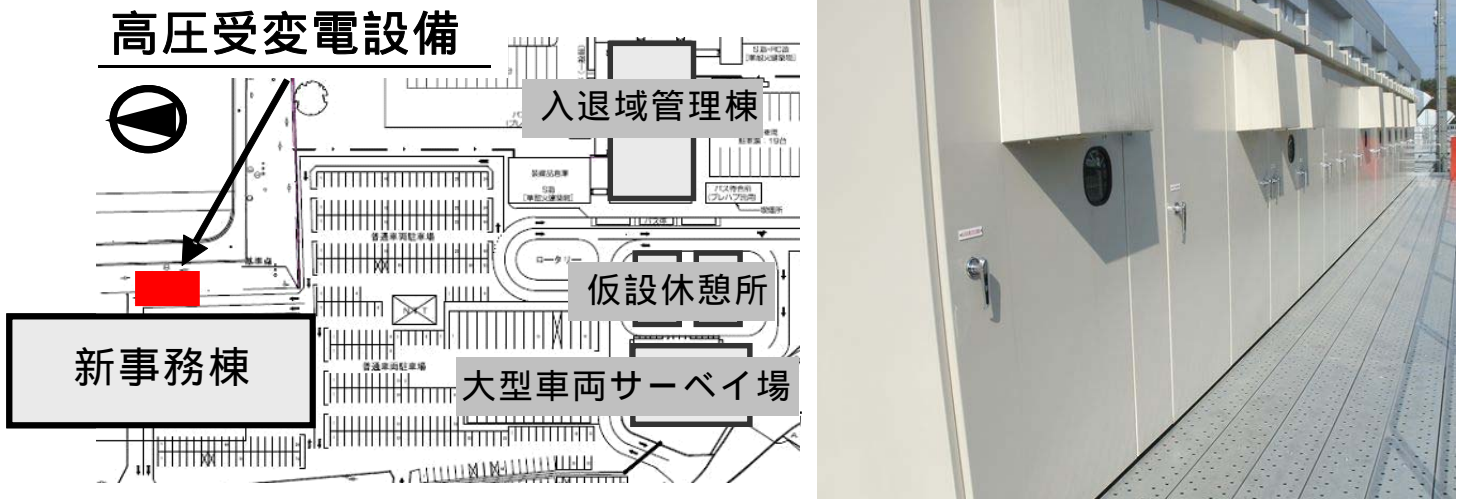
(1) 新事務棟高圧受変電設備（全体写真）

1. 件名	：高圧受電盤内のケーブル端末作業における感電負傷事故
2. 報告事業者	<p>1) 事業者名（電気工作物の設置者名）：東京電力株式会社</p> <p>2) 住所：東京都千代田区内幸町1丁目1番3号</p>
3. 発生日時	：平成26年9月30日（火）午前8時26分頃
4. 事故発生の電気工作物（設置場所、使用電圧）	：新事務棟 高圧受変電設備 （設置場所：福島第一原子力発電所、使用電圧：6.9kV）

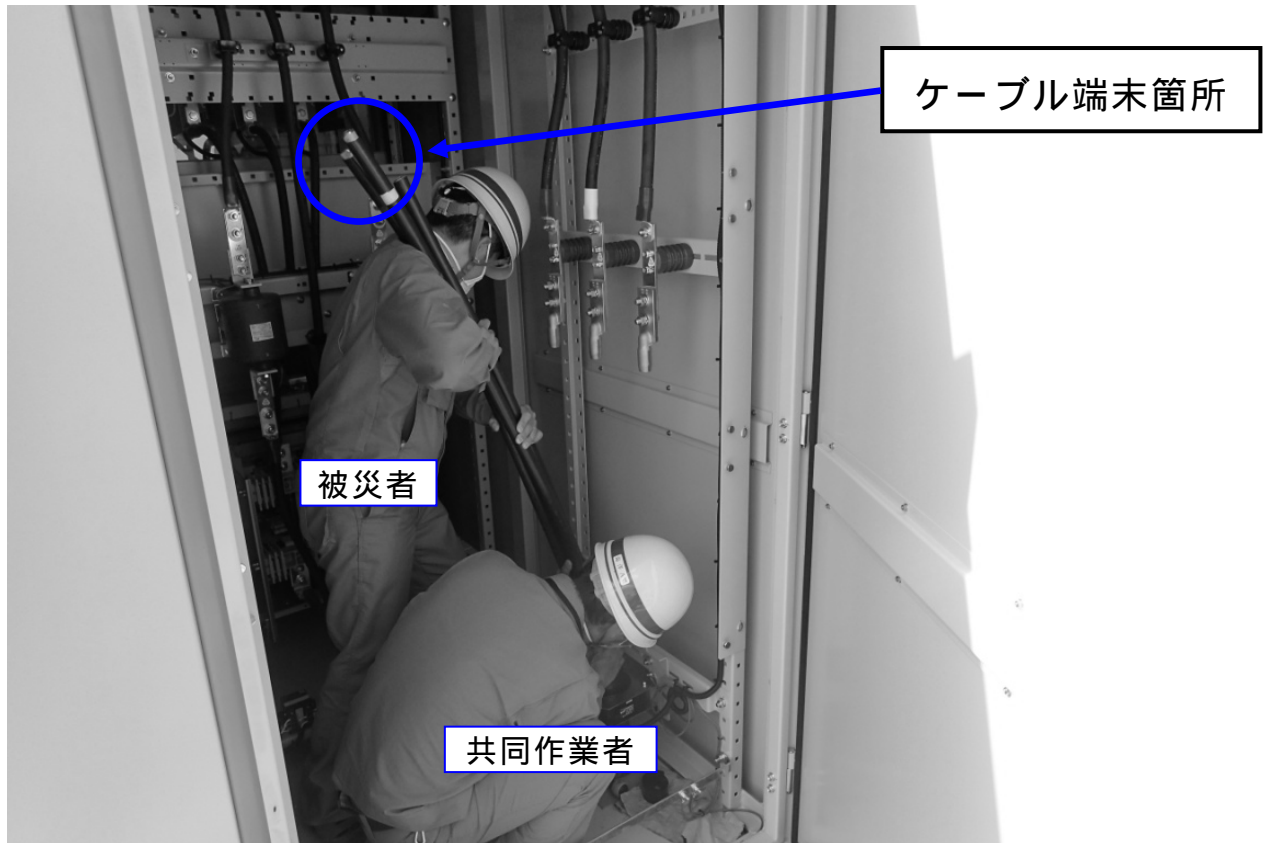
高圧ケーブル端末処理に伴う相順合わせ作業（再現写真）

5. 状況	<p>● 平成26年9月30日、被災者¹は、全体朝礼およびTBM-KYの実施を終えた7時00分頃に作業現場である福島第一原子力発電所構外にある東京電力社員用の事務所（以下、「新事務棟」という。）に共同作業者と二人で向かった。</p> <p>● 7時55分頃、被災者は、新事務棟脇に設置されている高圧受電盤の中に入り、高圧電源ケーブル（以下、「当該ケーブル」という。）の端末処理作業²に着手した。被災者は、端末処理の準備として高圧受電盤内において当該ケーブルを回して相順を合わせる作業を行っていたところ、8時26分頃、充電部に体が接触したことにより感電した。その際、共同作業者は、被災者に意識があることを確認した。</p> <p>● なお、被災者が充電部へ接触した際に地絡が発生し、高圧受電盤内の受電遮断器が動作（トリップ）したことにより、電源供給先である新事務棟が停電した。</p> <p>● 共同作業者は、被災者が感電した旨を、新事務棟が停電したために建物の周囲を確認していた東京電力社員（以下、「当社社員」という。）に伝えた。</p> <p>● 8時32分頃、当社社員は、直ちに救急車を要請するとともに、福島第一原子力発電所構内にある救急医療室に連絡した。その後、被災者を救急医療室に搬送し心電図検査を行ったが、異常は確認されなかった。</p> <p>● 9時18分頃、被災者を救急車によりいわき市立総合磐城共立病院に搬送した。その後、医師の診察により入院が必要であると診断された。</p> <p>1 被災者・・・元請会社の二次協力会社社員</p> <p>2 端末処理作業・・・新事務棟の電源用に新設した高圧受変電設備は、2回線受電構成（本線・予備線）としており、既に予備線側は受電状態となっていた。当日の端末処理作業は、未接続であった当該ケーブル（本線側のケーブル）を接続するための作業であった。</p> <p>当該の高圧受電盤は、予備線側から本線側へ逆圧がかかる構造となっており、盤内には充電部が存在していた。</p> <p>なお、当該の高圧受電盤の中には、高電圧危険表示アクリル板が取り付けられていたが、盤内にて作業するにあたり支障があるため、平成26年9月25日の当該ケーブル引き込み作業の段階で取外していた。</p> <p>【参考】</p> <p><被災者の装備> 作業服、ヘルメット、一般靴、一般作業手袋、サージカルマスク</p> <p>【補足資料】</p> <p>(1) 新事務棟高圧受変電設備（全体写真/盤構成図）</p> <p>(2) 新事務棟高圧受変電設備（単線結線図/盤構造図）</p> <p>(3) 高圧ケーブル端末処理に伴う相順合わせ作業（再現写真）</p>

- 工事主管箇所は、新事務棟高圧受変電設備の設備管理箇所と工事範囲を調整し、高圧受電盤への当該ケーブル引き込み・接続作業のみを実施していた。（背景）
- 当社工事監理員は、「予備線の受電立会時に予備線側の高圧受電盤と本線側の高圧受電盤が離れており、新事務棟が部分運用であることから当該設備の充電範囲も部分的であるとの思い込み」や、「当所では2系統で受電する電源設備においては、受電盤が電氣的に分離されていることが多いため、予備線は受電していることは認識していたものの、本線側は今回の工事によって受電されるとの思い込み」から当該受電盤には充電部がないと誤認識（誤解）した。
- また、元請会社工事担当者および被災者は、新規に設置中の盤であり、現場調査の際に受電ケーブルが未接続であることを確認したことから、高圧受電盤内には充電部が無いと思い込んだ。
- 今回の感電負傷事故は、このような思い込みから、当社工事監理員においては、図面等を用いての充電範囲の確認、充電部近接作業に対する安全処置（停電）を実施しなかったこと、また元請会社工事担当者および被災者においては、作業区画および養生等の指示や実施、作業着手前の検電を実施しなかったことが原因である。
- なお、作業管理マニュアルに基づく設備管理箇所の工事主管箇所に対する安全対策（処置）等の審査ならびに作業許可を行うルールは、充電部ではないとの思い込みを払拭する機会と成り得たが本設備はマニュアルの適用対象外であった。

今回の感電負傷事故については、直接的には、充電部近接作業であるにも拘わらず安全対策や検電を実施せずに作業を行ったことが原因であるが、当社工事監理員をはじめとする工事関係者全員が当該の高圧受電盤に充電部は無いと思い込み、その思い込みのまま作業が進んだことが根本原因（背後要因）であったことから、これらを踏まえ以下の再発防止対策を講じることとした。

適切な安全処置（原則、活線作業の禁止）の実施、現場調査、図面等による充電・停止範囲の確認および作業前の確実な検電の実施等について、電気業務の運営手引きを文書化し電気作業に従事する社内関係者および元請会社（協力会社を含む）へ指導・周知。

検電の徹底（既設盤、新設盤に限らず、電源盤は全て元請会社工事担当者立会いによる検電を実施）。

設備管理箇所の工事主管箇所に対する安全対策（処置）等の審査ならびに作業許可を行うルールについて、新事務棟等を対象設備として拡大（作業管理マニュアルの改訂）。

当該の高圧受電盤へ逆圧充電注意表示板（注意札）の取付けと類似電源盤への対策展開。
