# サイトバンカ建屋流入箇所調査状況並びに 対策の検討状況

2019年4月25日

# 硫化水素検出に伴う溶接型タンクの内面点検結果及び今後のタンク計画について

# タンク建設進捗状況

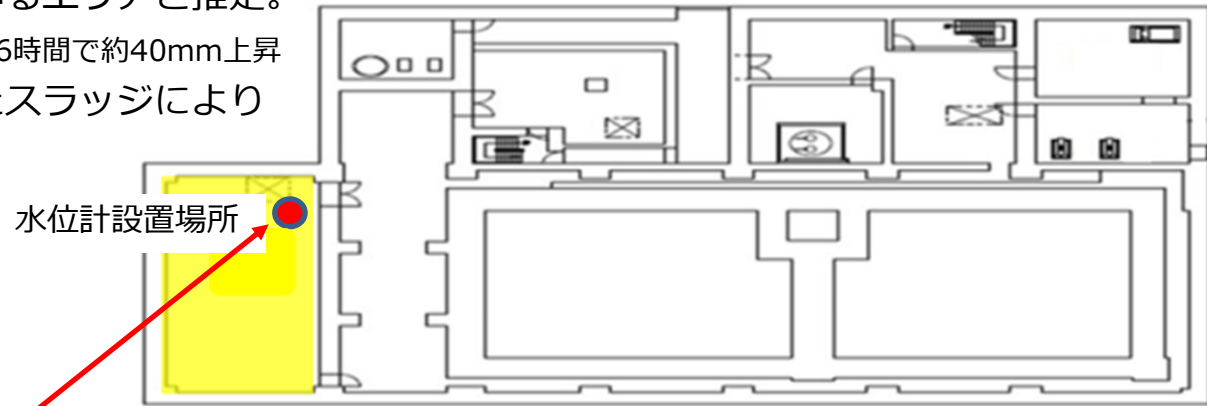
- 残水の水抜を実施し、6時間後の水位変動を確認
  - ・ 水位の上昇及び水の流れがないことから、流入エリアではなく、ファンネルが詰まっているエリアと推定。
    - ※ 1 m<sup>3</sup>/h相当の流入があれば、水位は6時間で約40mm上昇
  - ・ ファンネルは干渉物と堆積したスラッジにより確認できず。

水抜前  
水位：約40mm

水抜後  
水位：約5mm

水抜後6時間後  
水位：約5mm

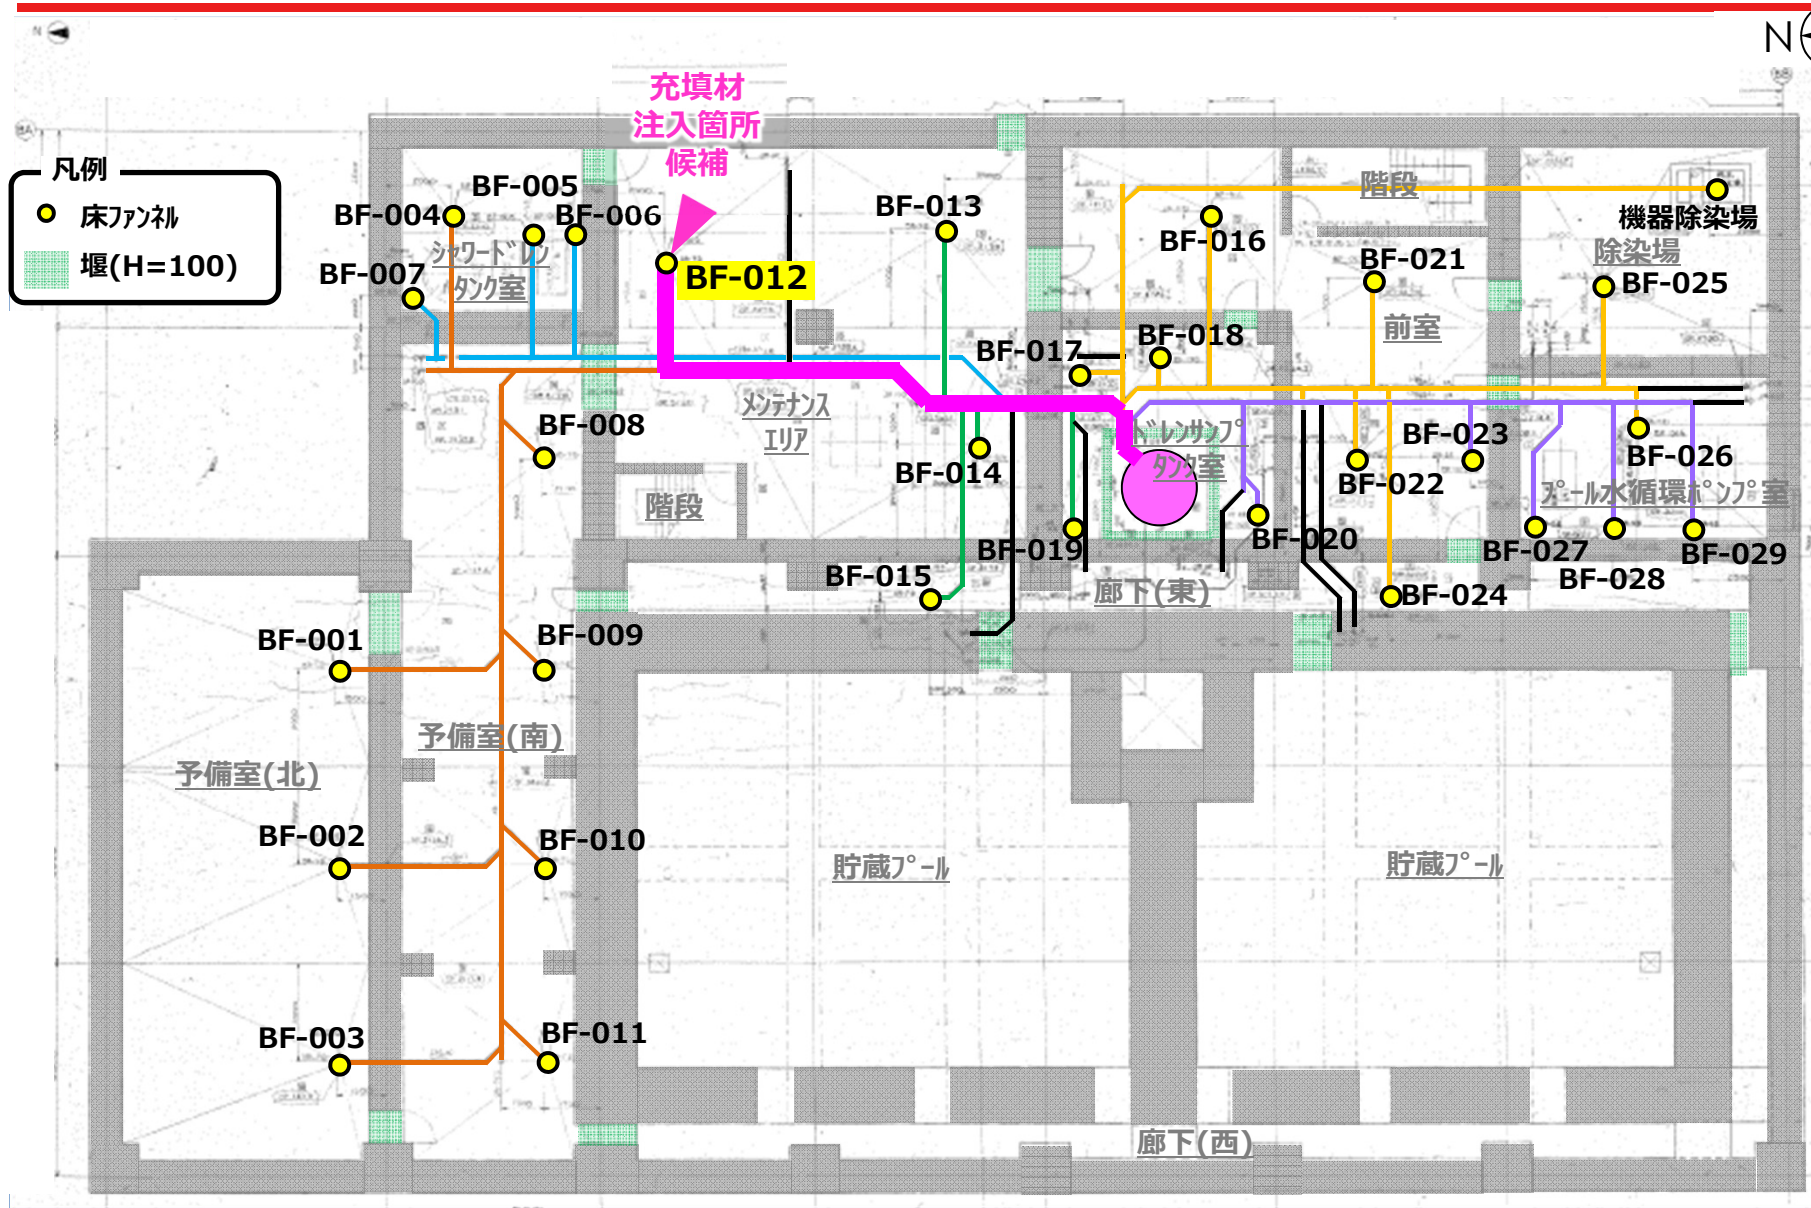
地下1階平面図 (ドレン配管図)

- 想定される流入量増加要因と現在までの調査結果を以下に示す。
  - 現在までの調査結果から、流入量増加要因は地下水である可能性が最も高いと評価している。
  - また、ファンネル口を経由して流入する経路は確認出来なかった。
  - サンプタンクへの流入は継続しており、ドレン配管埋設部を経由して流入していることは確実なことから、ドレン配管埋設部の調査及び止水方法の検討を同時に進めている。

- 地下1階ドレン系統の配管の一部を閉塞することで系統を分断し、流入箇所の絞り込みを行う。  
配管の充填は不可逆であること、ドレン配管には詰まりが想定されること、流水下での充填となること等を加味して、複数の充填剤や充填方法をモックアップで試験し、実効性が確認出来た後、現地施工を行う。
- また、ドレン配管閉塞モックアップと並行し、非破壊による流入箇所絞り込み方法の検討も進める。

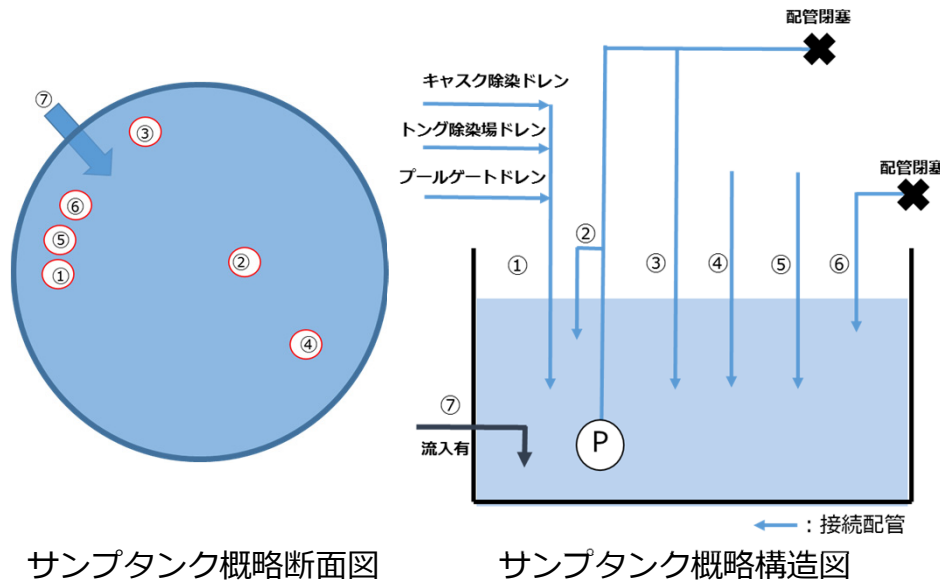
### サンプタンク接続系統

- オーバーフローが確認されたサンプタンクは、接続された7本の配管により、各階のドレンファンネルへの流入水や、設備・系統のドレンが集水される構造。
- タンク内の水抜きを実施し、内部調査を実施したところ、接続配管⑦から、指2本分の流入を確認。現在確認されている建屋流入量と同程度と評価。
- 接続配管①は、水抜き後のサンプタンク底面部（スラッジ有り）に水の動きがないことから流入なしと判断。
- 接続配管②③⑥は、内部調査時の目視にて配管からの流入がないこと、サンプタンクより上流で配管の閉塞を確認。
- 接続配管④は、内部調査時の目視にて配管からの流入がないこと、サンプタンクより上流で流入がないことを目視で確認。
- 接続配管⑤は、内部調査時の目視にて配管からの流入がないことを確認。

番号	接続系統	流入	判断根拠
①	キャスク除染ドレン 他	無	・目視にて配管周辺の 水の動きなし確認
②	サンプポンプドレン	無	・目視にて流入なし確認 ・上流にて閉塞済
③	サンプポンプ循環水	無	・目視にて流入なし確認 ・接続配管閉塞済
④	ライナーリークドレン	無	・目視にて流入なし確認 ・上流で流入なしを確認
⑤	プール排水	無	・目視にて流入なし確認
⑥	連絡ダクトドレン	無	・目視にて流入なし確認 ・接続配管閉塞済
⑦	各階ドレンファンネル (集合管φ100A)	有	・配管からの流入を確認

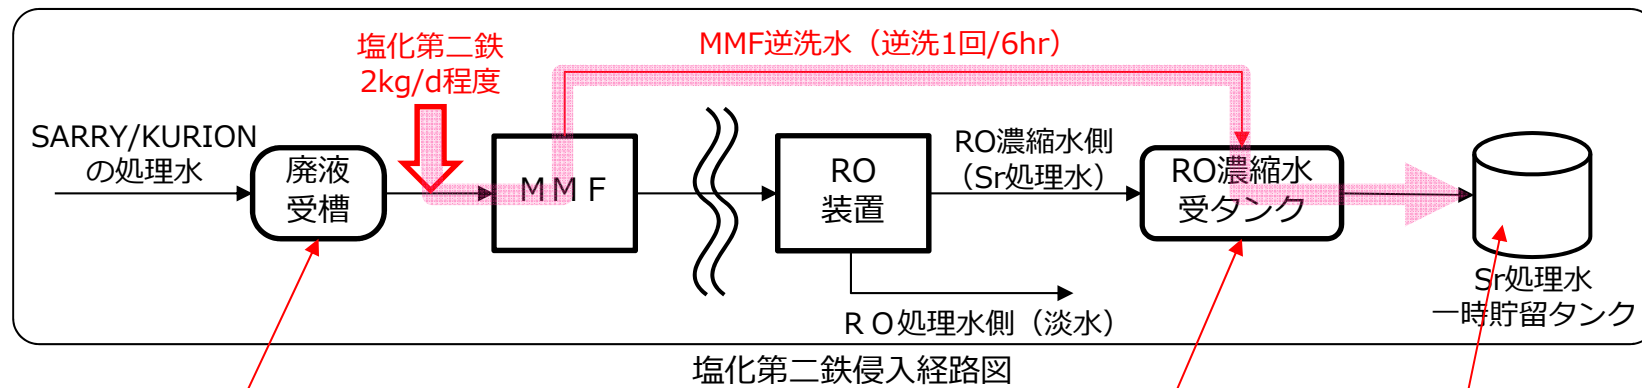
2019/2/19採取  
廃液受槽底部水外観

廃液受槽については  
底部の濁りは未確認

底部のクラッド等の堆積、  
および濁りを確認

**RO装置内の塩化第二鉄による  
凝集沈殿物(クラッド)と判断**

2019/2/19採取  
RO濃縮水受タンク底部水外観

2019/2/12採取  
D-C1タンク底部水外観

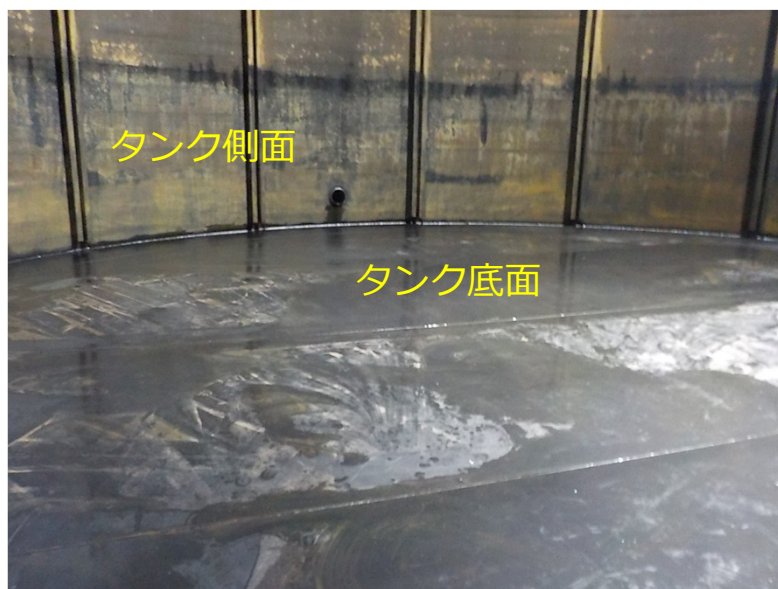
内面状況

- G3エリアの水質分析結果から、浮遊物質濃度が高く、硫酸塩還元細菌が比較的多いG3-E5タンクを内部点検の代表タンクとして選定
- G3-E5タンクの底部スラッジを回収し、内面の目視点検を実施
  - 底面に建設時に付いたと推定される引っかき傷の周辺にかき傷（最大深さ1.7mm）、塗装剥がれ等を確認。又、側面には塗装の剥がれ等は確認されなかった。
  - 尚、硫化水素が確認されなかった隣接タンク（G3-F4）の点検結果と比べても大きな差異はなかった。
  - 塗装の剥がれ箇所（腐食箇所）を確認した結果、黒色の硫化鉄皮膜が付着していなかったことから硫酸塩還元細菌の影響はないと判断。又、建設時の影響と推定される塗装剥がれ箇所の腐食速度は0.26mm/年であり、通常の炭素鋼の腐食速度0.3mm以下/年と同等程度であることを確認。

- G3 – E5タンク内面点検で確認した底面部の深さ1.7mmのかき傷について、板厚余裕代9mm（公称板厚12mm – 必要板厚3mm）より問題は無いが、念のため補修塗装を行う。
- その他の溶接型タンク（貯留水：Sr処理水、ALPS処理水）底板の板厚余裕代は、
  - 9mm → G3、G1南、H1～H6、H8、B、J1～J9、K1エリア
  - 19mm → G1南、H4南エリア
  - 22mm → D、G7、H4南、K2～K4エリアであり、一番小さい板厚余裕代はG3 – E5タンクと同じ9mmとなることから、同様のかき傷があっても問題はない

上記点検結果を踏まえ、今後、他のSr処理水を貯留している溶接型タンクについても水抜き後に内面点検及びかき傷等の補修塗装を行い、引き続き運用していく。

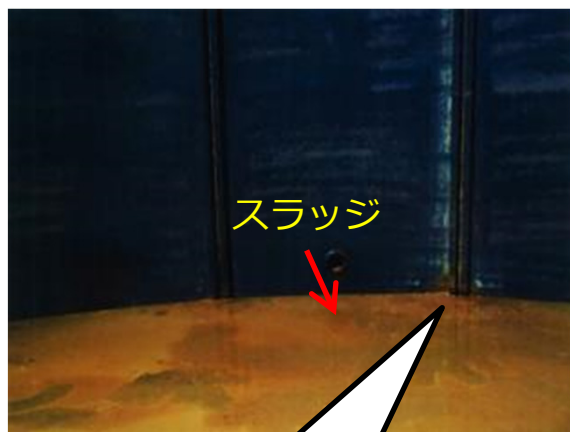
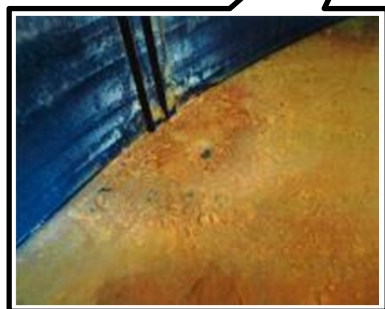
- 昨年12月、溶接型タンク（G3エリア-E1タンク）内部で硫化水素の発生を確認（12/12プレス済）
- 対応状況
  - G3エリアタンクの水質分析結果から、代表タンクとして、浮遊物質濃度が高く、硫酸塩還元細菌が比較的多いG3-E5タンクを選定（次頁参照）
  - G3-E5タンクの水の移送先確保のため、近接するG3-F4タンクの水抜きを実施した（当該タンクでは硫化水素は確認されていない）。
  - G3-F4タンク底部のスラッジを回収した後、内面の目視点検を実施した結果、全体的に塗装は健全であったが、底面部にかき傷、ブリストア（水膨れ）および溶接面の塗装剥がれを確認した。今後、当該箇所の補修塗装を実施する。
  - 3月に、G3-E5タンクの水抜き・内面点検を実施予定

スラッジ回収前

スラッジ回収後
