使用済燃料プール対策 スケジュール

1号機 ガレキ撤去作業時の ガレキ落下防止・緩和対策の実施について

3号機 燃料取り出しの状況について

福島第一原子力発電所 1/2号機排気筒解体工事進捗状況

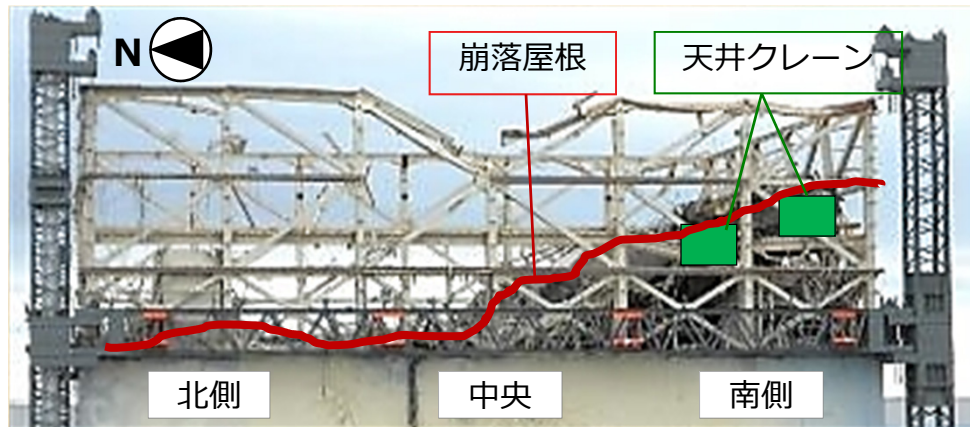
オペフロ上の崩落屋根状況（西面）

- 原子炉建屋の屋根は、水素爆発の影響によりオペレーティングフロア（以下、オペフロ）に落下し、北側はオペフロ床上に、南側は天井クレーンの上に落下。また、崩落屋根はつながった状態で、北側から南側に向かって隆起している状況。
- 崩落屋根は、ルーフブロック等、屋根スラブ、デッキプレート、屋根鉄骨が重なっている。

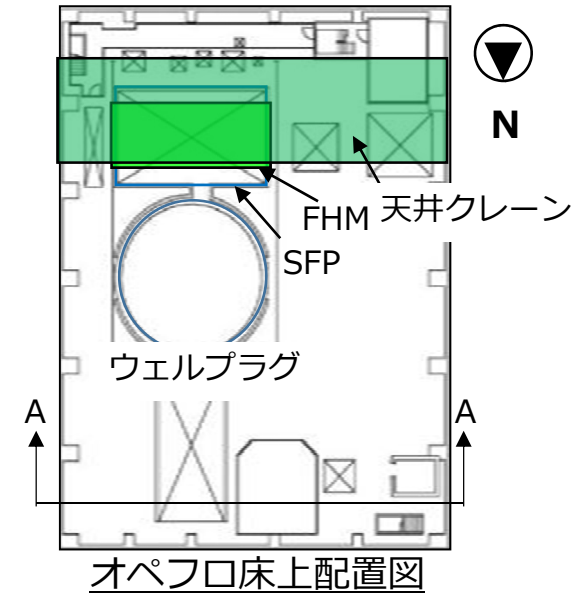
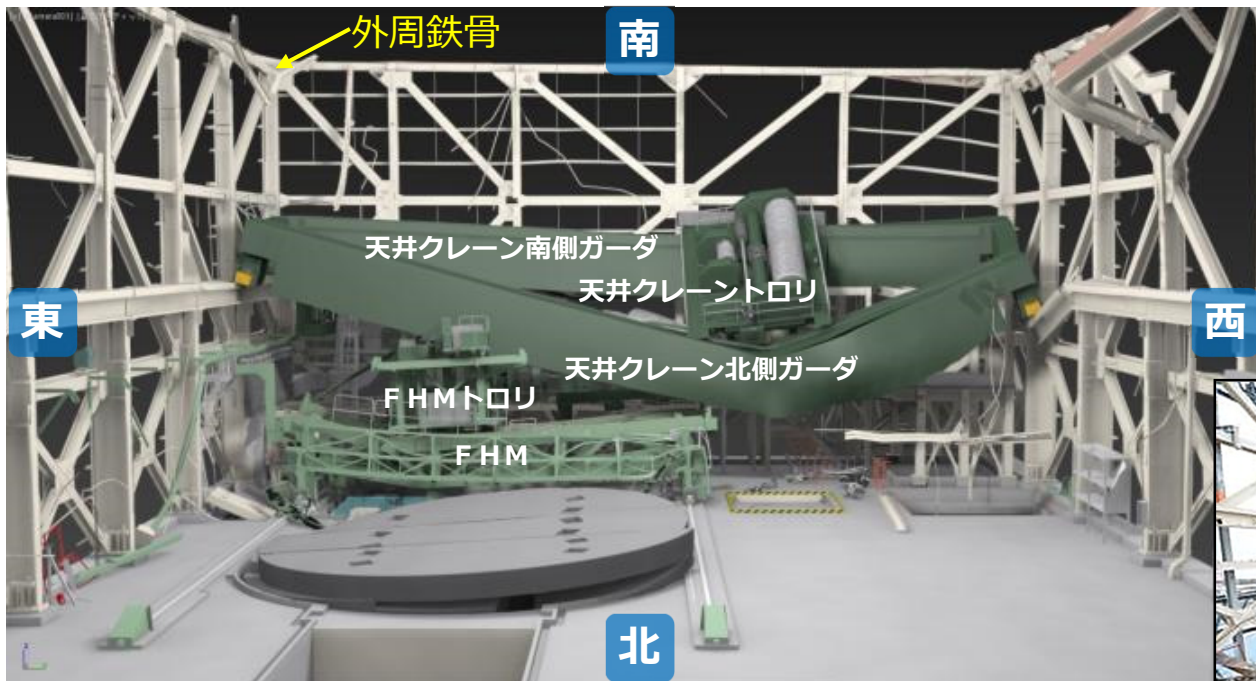
天井クレーン・FHMのイメージ図
(3Dスキャン結果と写真を基に作成、配置図A方向)

- オペフロ南側では、SFP上にFHM及び天井クレーンが配置されており、崩落屋根が天井クレーン上に落下している状況。
- 天井クレーンは、北側ガーダが変形してFHMに接触しており、トロリが傾いている状況。
- FHMは、中央部および脚部の一部が変形している状況。

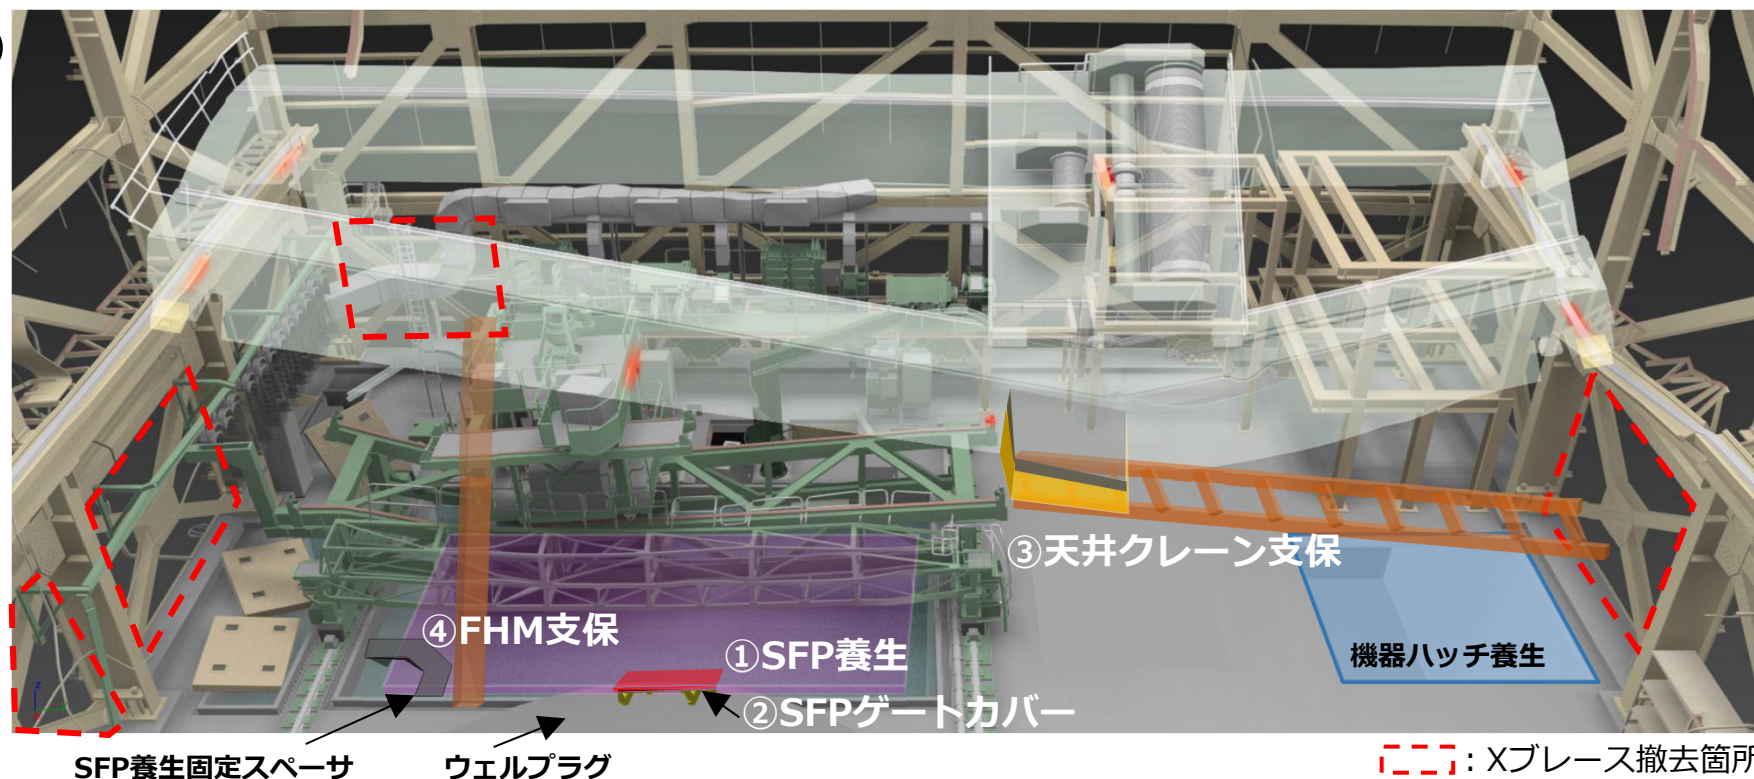
- 南側ガレキ撤去に際し屋根鉄骨・ガレキ等が落下するリスクを可能な限り低減するため、崩落屋根下についてガレキ落下防止・緩和対策を実施する。

- 屋根鉄骨・小ガレキ等がSFPに落下した際に燃料等の健全性に影響を与えるリスク低減

- 屋根鉄骨・小ガレキ等がプールゲート上に落下した際のプールゲートのずれ・損傷による水位低下リスクを低減

- 屋根鉄骨・小ガレキ等撤去により、天井クレーン/FHMの位置ずれや荷重バランスが変動し天井クレーン落下に伴うダスト飛散のリスク及び燃料等の健全性に影響を与えるリスク低減

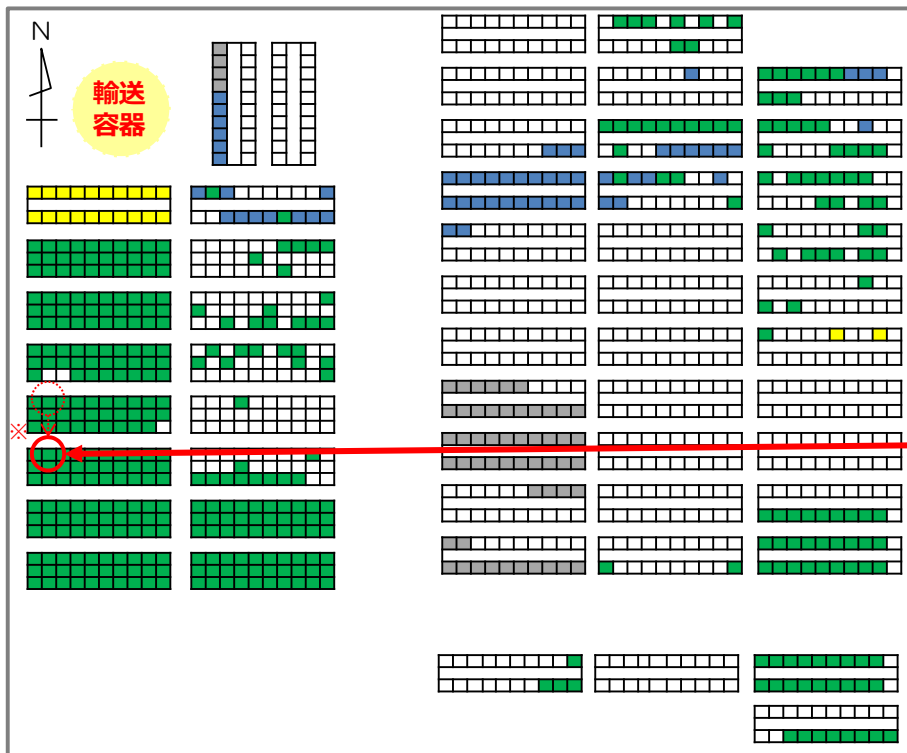
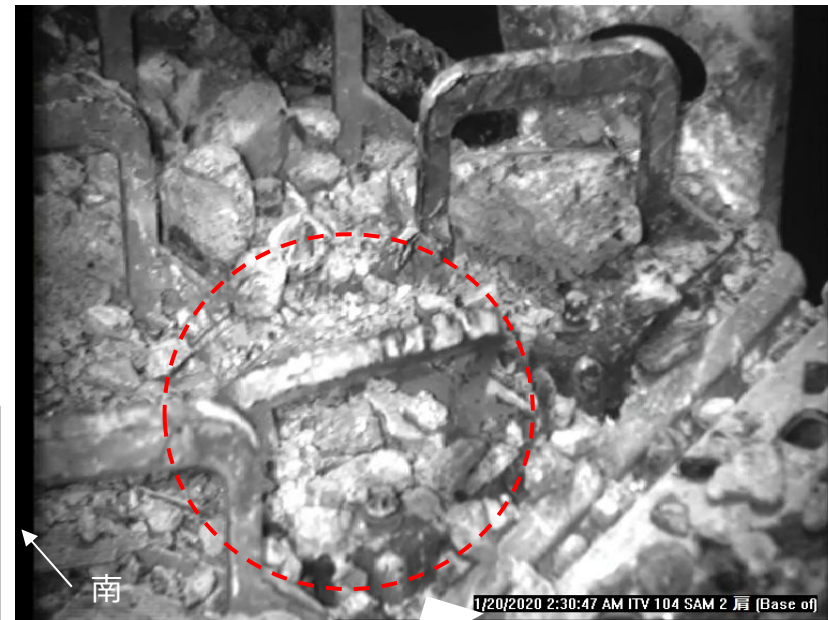
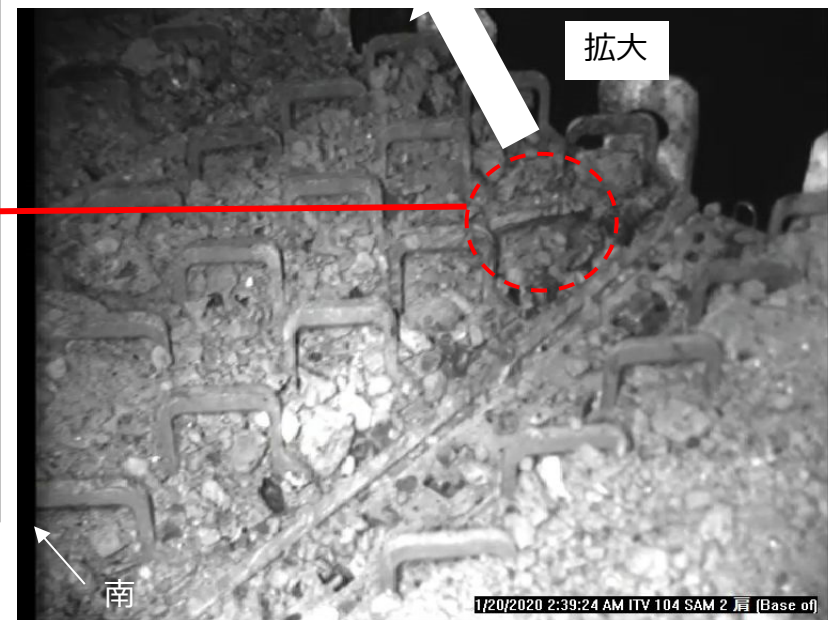
- 1月17日 3号機使用済燃料プール内のガレキ撤去作業中に新たに1体についてハンドル変形を確認した。
- この1体を含め、これまでにハンドル変形を確認した総数：13体

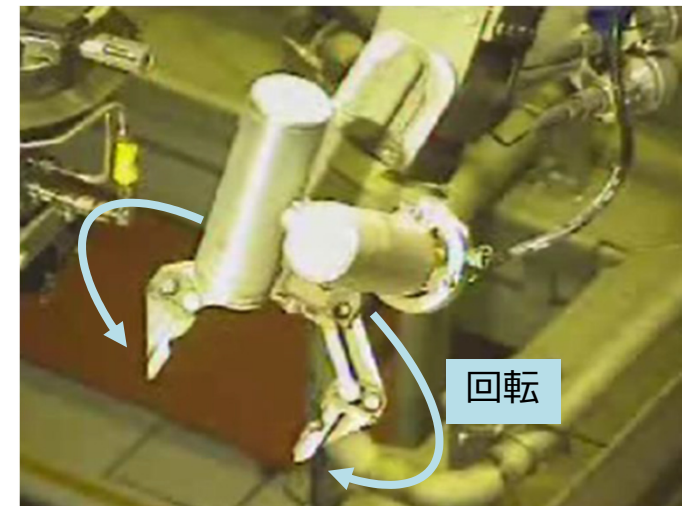
マニピレータ左腕手首

- 1月21日、使用済燃料プール内のガレキ撤去時において、マニピレータの左腕手首の回転の微調整操作を行った際、通常より手首が速く回転することを確認。
- 動作確認の結果、当該マニピレータの左腕手首以外は、通常どおり動作することを確認。
- 予め定めていた以下に示す代替処置に基づき燃料取り出し作業は実施できるため、今後の作業に影響はない。

輸送容器の一次蓋締め付け時、蓋締め付けボルトのトルクを確認して密封確認しているが、あわせて実施する密封確認装置のバルブ操作に左腕を使用している。代替処置として地上階に吊りおろし後、有人作業にて当該の密封確認を実施し、燃料取り出し作業を継続実施している。

マニピレータの右腕を使用し、ガレキ撤去作業を継続実施。また、マニピレータの左腕の回転に注意しながら左腕によるガレキ撤去を継続。なお、マニピレータ左腕は予備品を保有済。

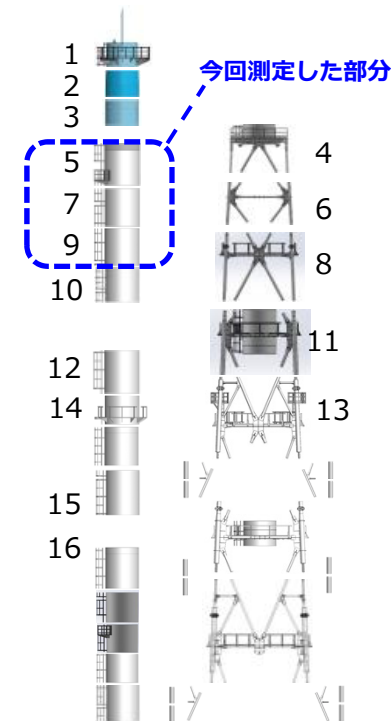
- 解体作業のダスト影響評価の検証のために、飛散防止剤の上から、解体部材（筒身）表面の汚染を直接採取（スミア法）※1し、表面汚染密度を測定した。
- 表面線量率は、5, 7ブロック目はこれまでの変動範囲内であったが、9ブロック目の筒身内部に溶接箇所の子び部があり、これまでよりも高い値が確認された。
- 表面汚染密度は、 $10^0 \sim 10^2 \text{Bq/cm}^2$ で検出されたが、解体前に実施した表面汚染密度の評価値（ $10^3 \sim 10^4 \text{Bq/cm}^2$ ）と比べて低いことを確認した。また、 α 核種の表面汚染密度も測定し、検出されていないことを確認した。
