福島第一原子力発電所 増設雑固体廃棄物焼却設備の進捗状況について

2021年2月25日

東京電力ホールディングス株式会社

ロータリーキルン シール部摺動材の摩耗の概要

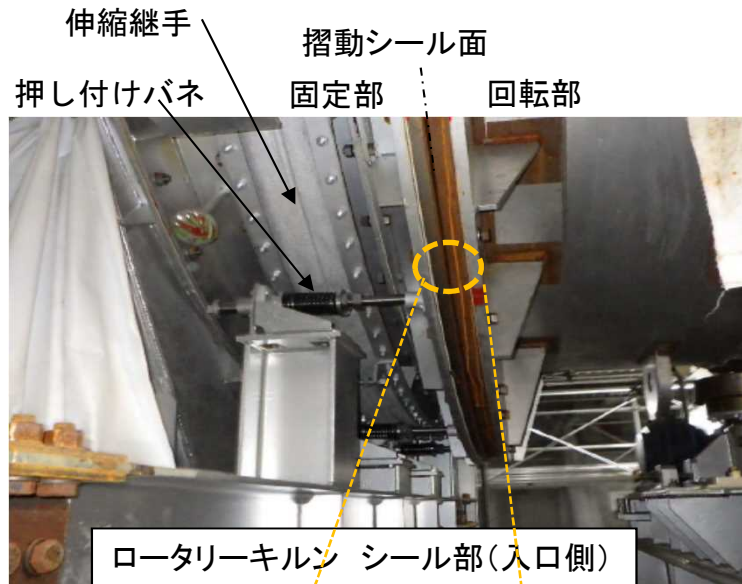
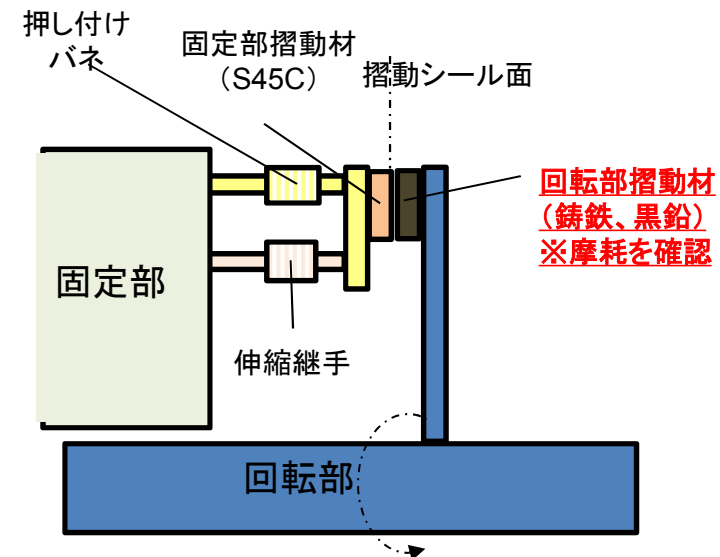
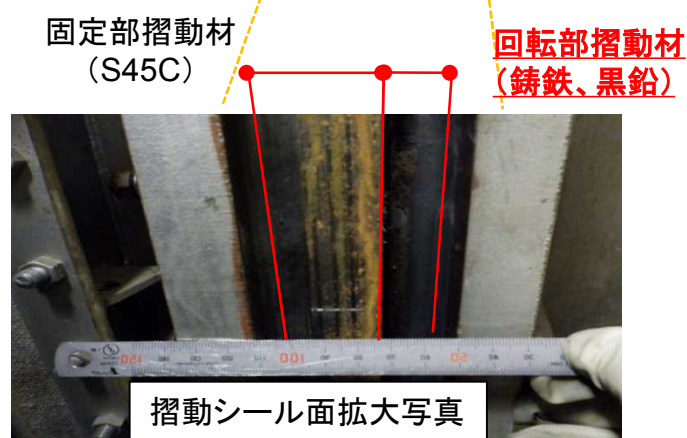
ロータリーキルン シール部(入口側)模式図
(※出口側も同様な構造)

系統試験(乾燥焚運転後の炉内点検)にて、キルンシール部(入口側、出口側)の摺動材に、想定を上回る摩耗を確認

回転部摺動材(鋳鉄、黒鉛)が、取付時の厚さ約40mmに対して、乾燥焚運転後の点検で10mm程度まで減耗※2

※2 設計では約6mm/年の摩耗量を想定

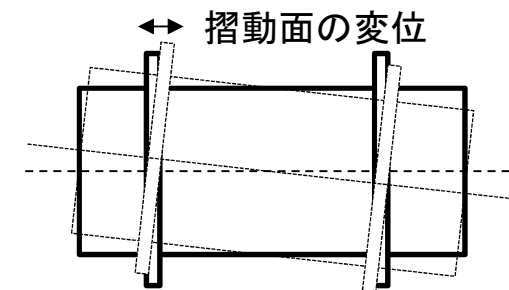
ローターキルンの軸ブレのイメージ

- 1、2共に入口側と出口側で対称的な結果を示した
⇒ローターキルンの軸ブレを示唆(右図)

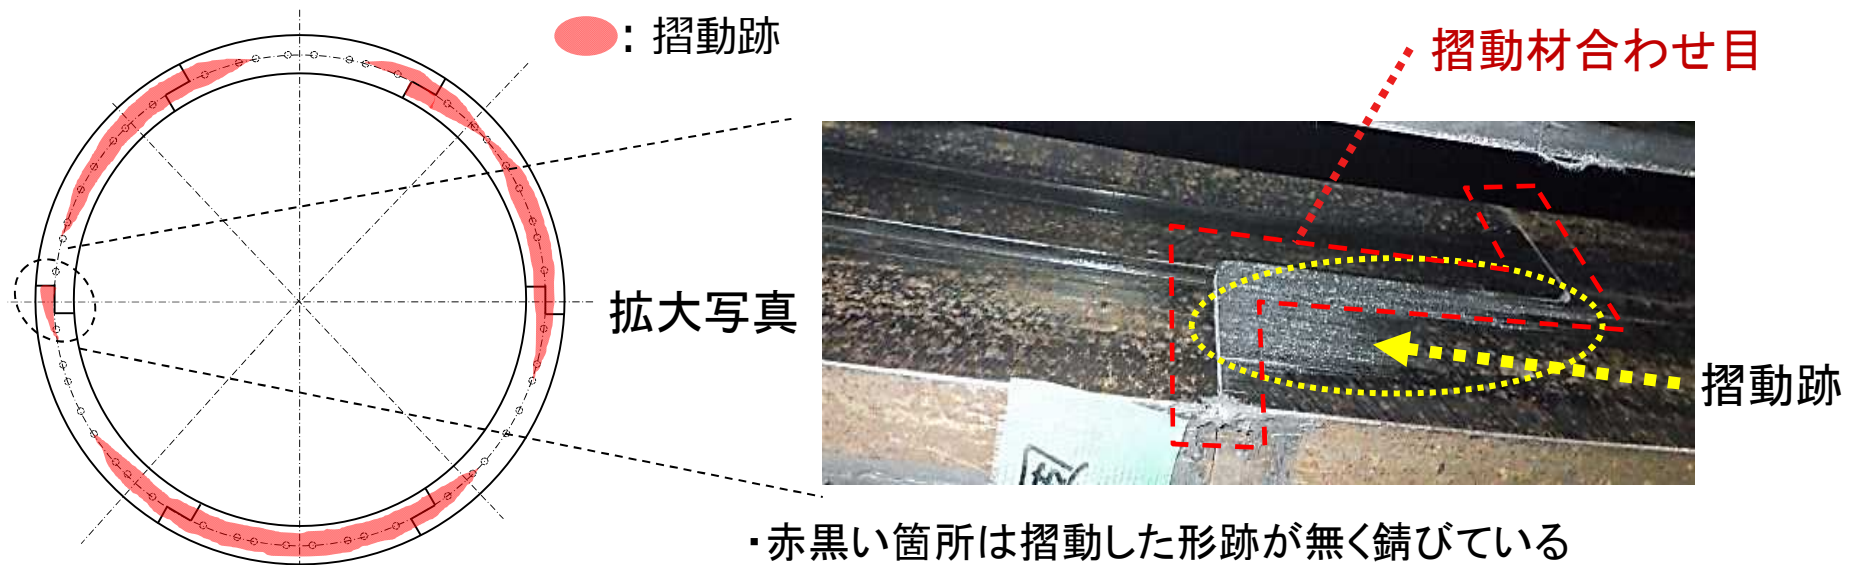
図 固定側摺動材摩耗状況

- ・固定部の摺動材は摺動跡が無い(摺動接触していない)箇所があることを確認
⇒前スライド同様、ロータリーキルンの軸ブレを示唆
- ・固定側摺動材の合わせ目に段差があることを確認
⇒回転部の摩耗を促進したものと考えられる

- ・赤黒い箇所は摺動した形跡が無く錆びている
- ・摺動材合わせ目に段差があり、合わせ目を境に摺動跡の有無が分かれている

原因	対策方針
<p>原因① ロータリーキルンの軸ブレにより回転側の摺動部が前後に傾き、摺動面が局部当たりとなり 摩耗を加速</p>	<p>案1又は案2のいずれかに構造を見直す方向で対策案を検討中</p> <p>案1 キルンの軸ブレの動きを摺動部に影響させない構造 案2 キルンの軸ブレの動きを確実に吸収できる構造</p>
<p>原因② 固定側の摺動面に段差があり、回転側の摺動面の摩耗を促進</p>	<p>摺動材を固定するフランジを現地溶接・シム調整が不要なボルト組付け構造とする</p>

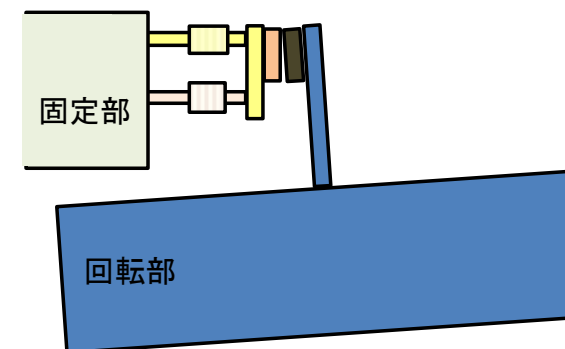
摺動面が局部当たりのイメージ

- ✓ ローターキルンの軸ブレにより、摺動面が前後に傾く
- ✓ 摺動部の設計は、軸ブレを吸収できない構造

ロータリーキルンの軸ブレで摺動面が局部当たりとなり摺動材の摩耗を加速

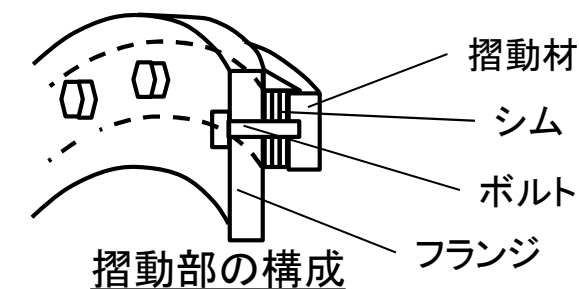
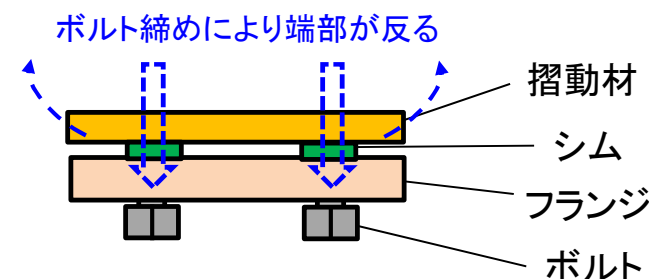
取付時のイメージ

- ✓ 摺動材を固定するフランジは現地溶接にて組付けているため、溶接により歪みが発生し、これにより、回転側摺動材の取付要求(段差無し、機械加工レベルの面出し)を満足しなくなった
- ✓ フランジの歪みを解消するため、シム調整を行い摺動材を取付けたことで、摺動材が反り端部の摺動材合わせ部の段差を増長

固定側の摺動面合わせ部の段差により、回転側の摺動面の摩耗を促進
