第20回「柏崎刈羽原子力発電所の透明性を確保する地域の会」

第20回「地域の会」定例会資料

柏崎刈羽原子力発電所 6号機における保安規定違反の事象と 再発防止対策に関する報告書の提出について

平成 16 年 12 月 17 日
東京電力株式会社

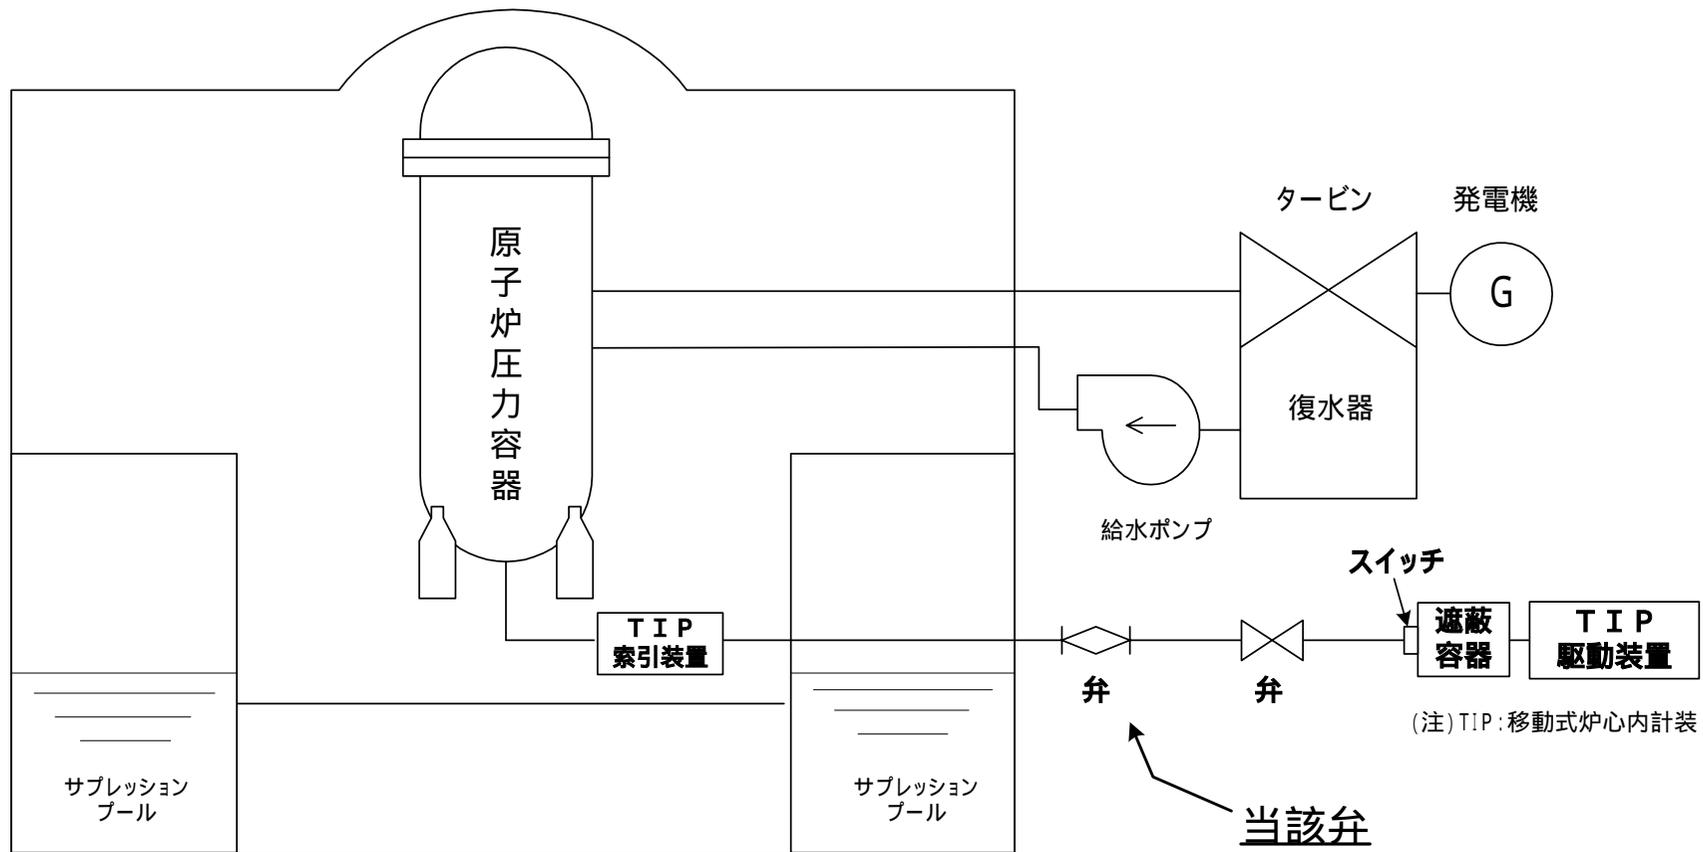
系統概略図

調整運転中の 6 号機は、平成 16 年 10 月 20 日午後 3 時頃より、定格電気出力における原子炉の中性子分布を測定するために移動式炉心内計装系を操作していたところ、同日午後 5 時頃、この操作を終了する際に、格納容器隔離弁である「TIP ボール弁」(TIP 検出器を原子炉格納容器に出し入れする際に開閉する弁)3 つのうち 1 つについて「閉」を確認できない事象が発生いたしました。

その後の点検調査結果より、原因は TIP 系に付属する近接スイッチ^{注 3}の動作不良によるものと確認し、不良個所を切り離したところ、同日午後 1 時 37 分、当該弁を全閉できたことから、同時刻、「運転上の制限」の逸脱から復帰いたしました。

- (1) 「TIP ボール弁」の駆動回路に使用されている近接スイッチの感度設定のずれにより、当該弁の動作不良事象が発生した。
- (2) 当直長は、状態表示が「開」であったにもかかわらず、「格納容器隔離信号発生時は自動的に全閉するため、格納容器の自動隔離機能は健全である」ものと思い込んでいた。
また、関係者においても、当該弁の自動隔離機能を正確に理解していなかったこと、さらに当該弁が格納容器隔離弁であるとの認識が薄かったため、その誤認を修正できなかった。
- (3) 格納容器隔離弁について、通常とは違う状況となった時点で、事実に基づき安全側に判断するという意識に欠け、設備図書や弁の状況などの確認を行わなかった。

- (4) 設備面の信頼性向上対策として、近接スイッチの感度設定方法を見直すとともに、誤動作防止の観点から、TIP ボール弁動作回路の変更等を検討する。
