# 柏崎刈羽原子力発電所DATA・BOX(2018年12月)

# 荒浜側洞道内のケーブル火災の 調査状況について

### 3. 類似接続部の点検調査状況について

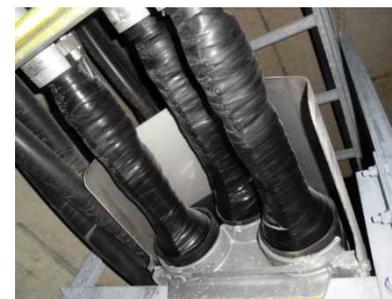
<66kV遮断器～低起動変圧器6SB間の接続部>

(A) 外観確認による接続部に焦げ跡や大きな変形等の損傷がないかの確認（全ての接続部：99箇所）

→**焦げ跡や大きな変形等の損傷なし**

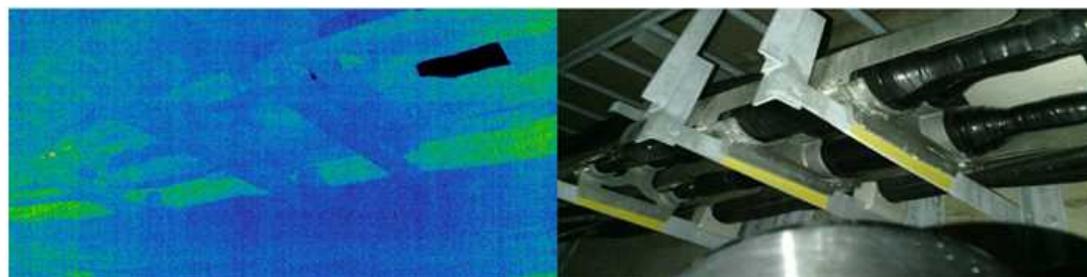
<66kV遮断器～低起動変圧器6SB間の接続部>

(B) 熱画像撮影による確認

（充電されている接続部：完了数43箇所）

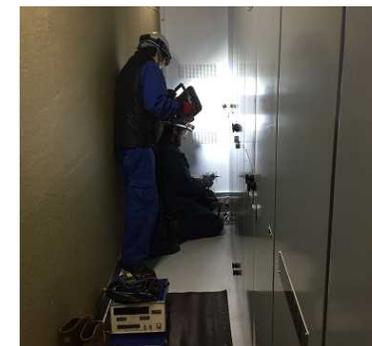
### <④-2 絶縁確認（電氣的にケーブルが周囲と絶縁されていることを確認）>

→**大地との絶縁や接地線の導通あり**

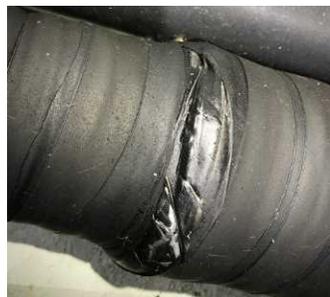
### <防水テープの部分的開き>

ただし、以下の理由から即座に火災に至る可能性は低いと判断。

<防水テープの開き>

- ✓ 開きや波打ちが確認されたのは、外周の防水テープであり、電気的な構成部品ではないこと
  - ✓ 充電されている接続部については、現時点で異常なく電気を送電していること
  - ✓ 充電されている接続部については、熱画像撮影で異常発熱がないこと
  - ✓ ケーブルは専用ケースに収納されているため、雨水など浸水のおそれがないこと
- 防水テープを巻き直す対策を実施。

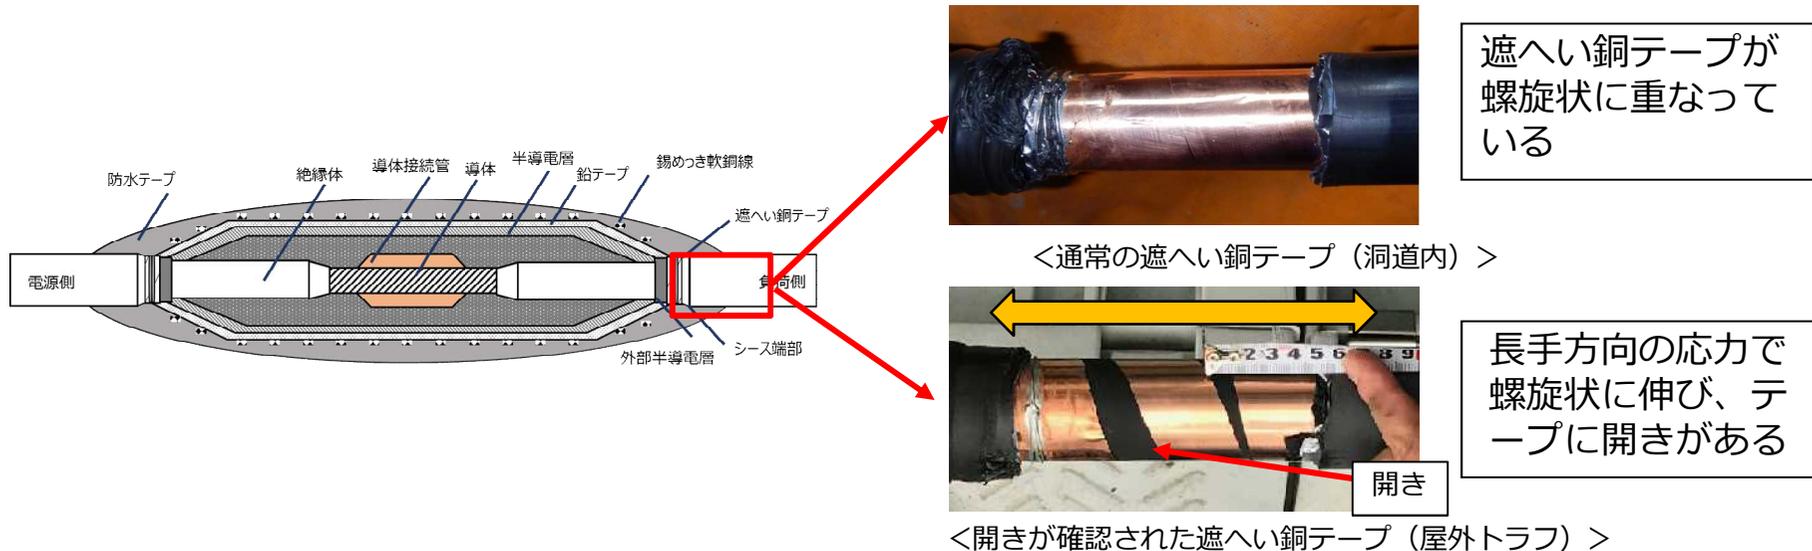
<遮へい銅テープ（ケーブルの接地線）の開き>

※遮へい銅テープは螺旋状に巻かれているが、ケーブル長手方向の応力によって開いたと推定

※屋外のケース内に敷設してある直線接続部であり、外気温の変化などによるケーブルや接続部の伸縮応力と推定

遮へい銅テープの開きについては、以下の理由から即座に火災に至る可能性は低いと判断

①遮へい銅テープ（接地線）の断線はない
