資料1-3 デブリ取り出しに係わる対応状況について

## 2号機原子炉格納容器内部調査について

2018年2月6日

## 3号機原子炉格納容器内部調査について

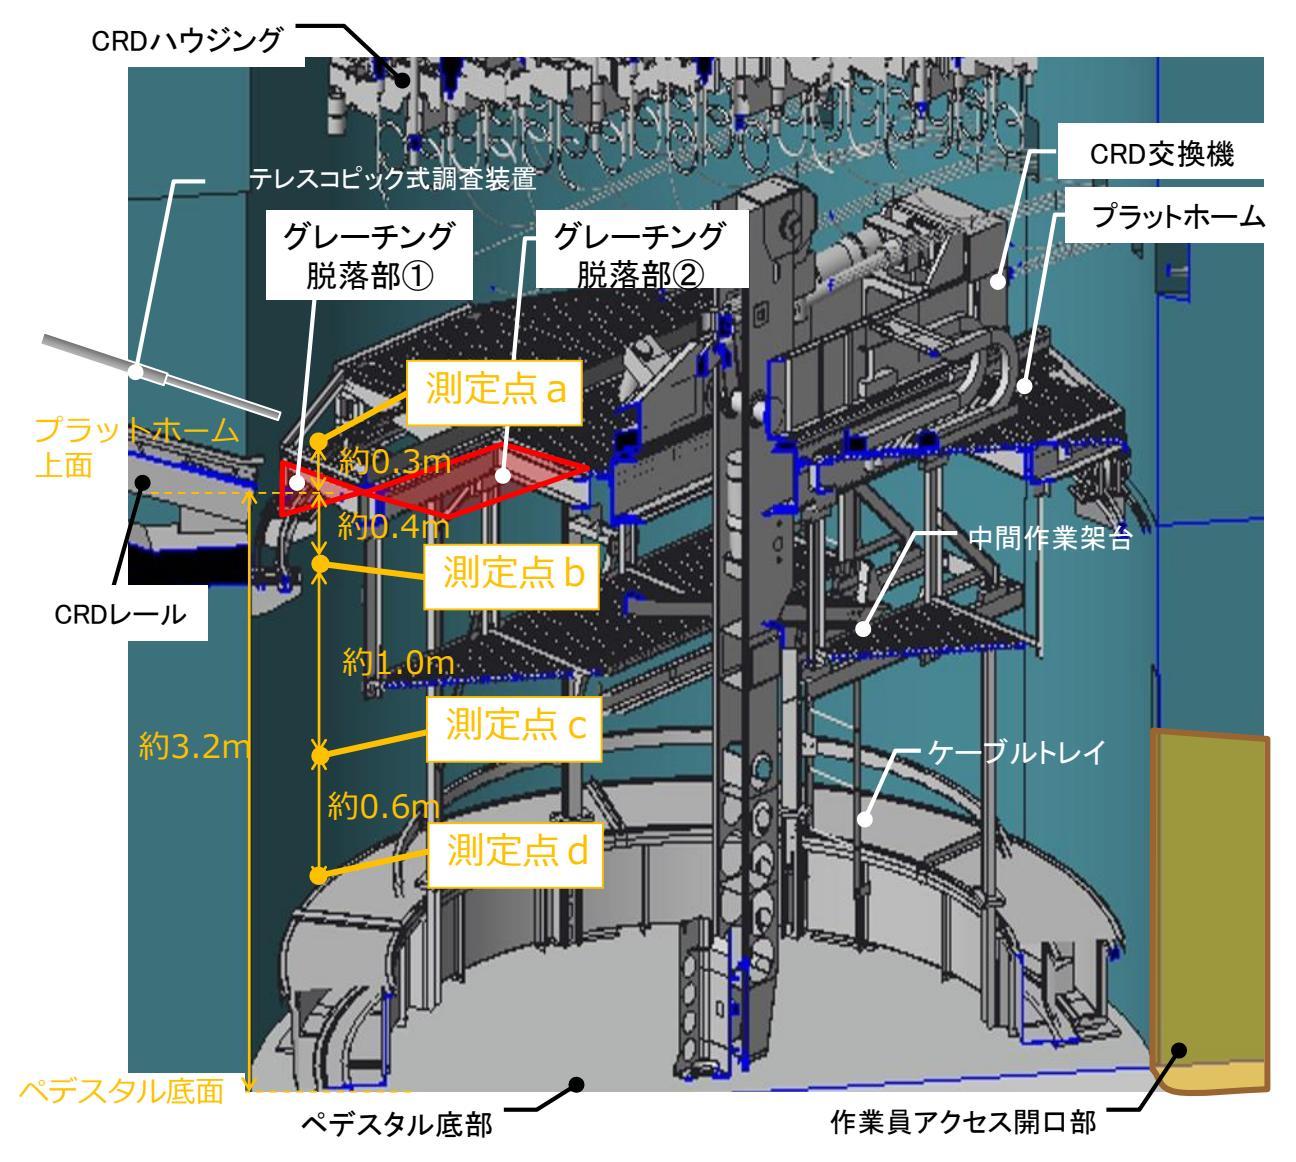
### 1-3. 1月19日調査結果(3/3)

測定	線量率 ※1,2	温度 ※2		
点	[Gy/h]	[°C]		
а	7	21.0		
b	8	21.0		
C	8	21.0		
d	8	21.0

ペデスタル底部の全体に、小石状・粘土状に見える堆積物を確認した。

燃料集合体の一部がペデスタル底部に落下しており、その周辺に確認された堆積物は、燃料デブリと思われる

■CRDハウジングサポートは,2017年1~2月の調査と比較して同様な状況であり,大きな損傷は確認されなかった

■線量及び温度は、測定高さに係わらず、ほぼ一定の値であった。また線 量については、ペデスタル外よりペデスタル内が低い傾向であった

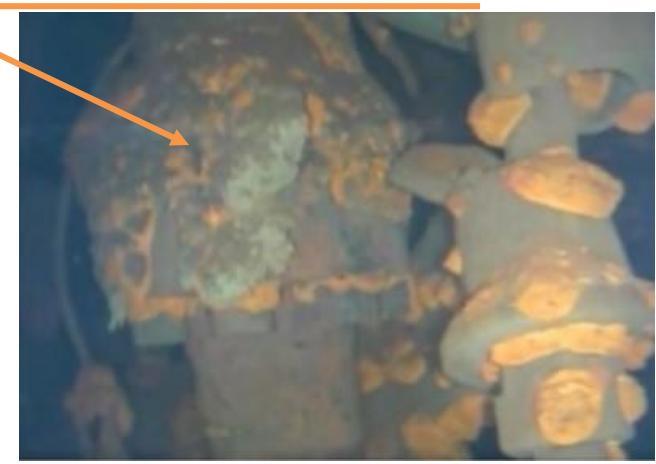
CRDフランジに溶融物が凝固

【CRDハウジング近傍の状況】

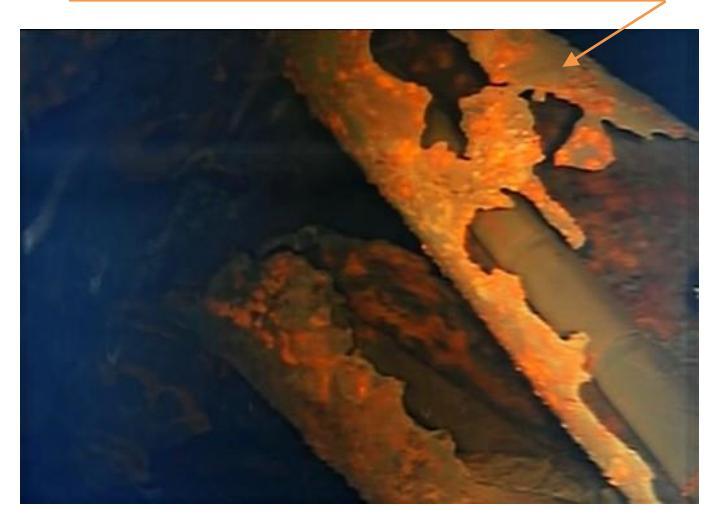
円筒状の構造物(CRガイドチューブと推定)

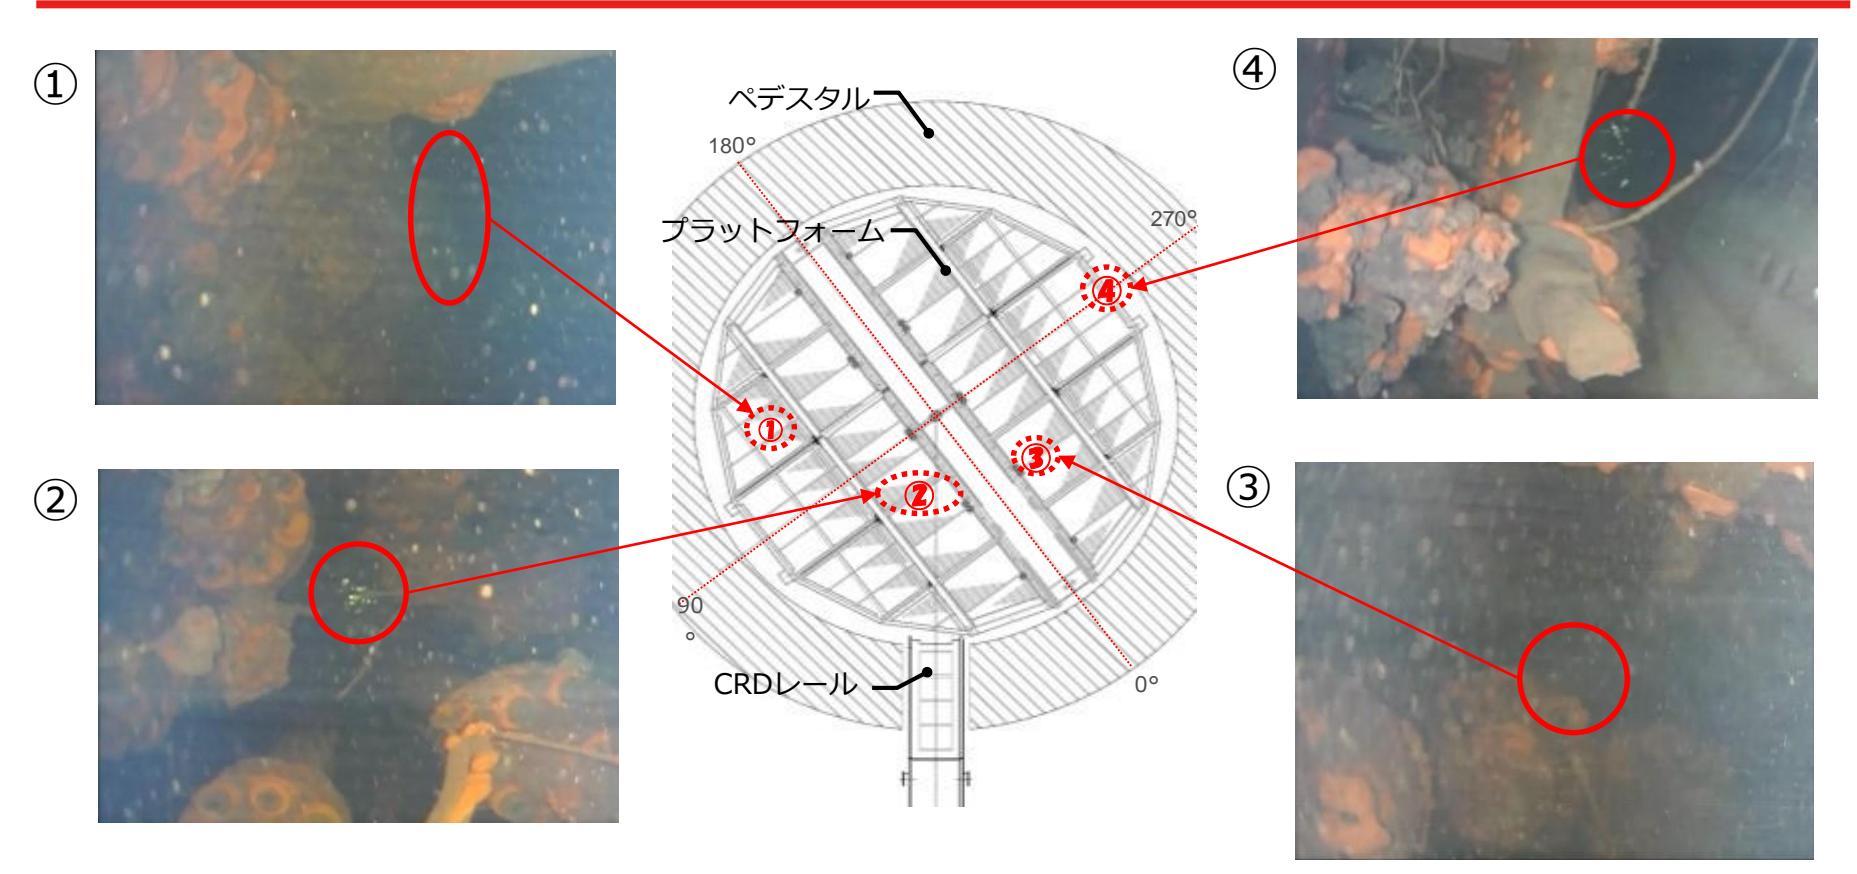
### 補足1 RPV底部の損傷状況の推定

水面の揺らぎが①~④で確認されたことで、RPV底部の損傷がRPV下鏡の中央部分だけではなく、外周部にも存在する可能性あり

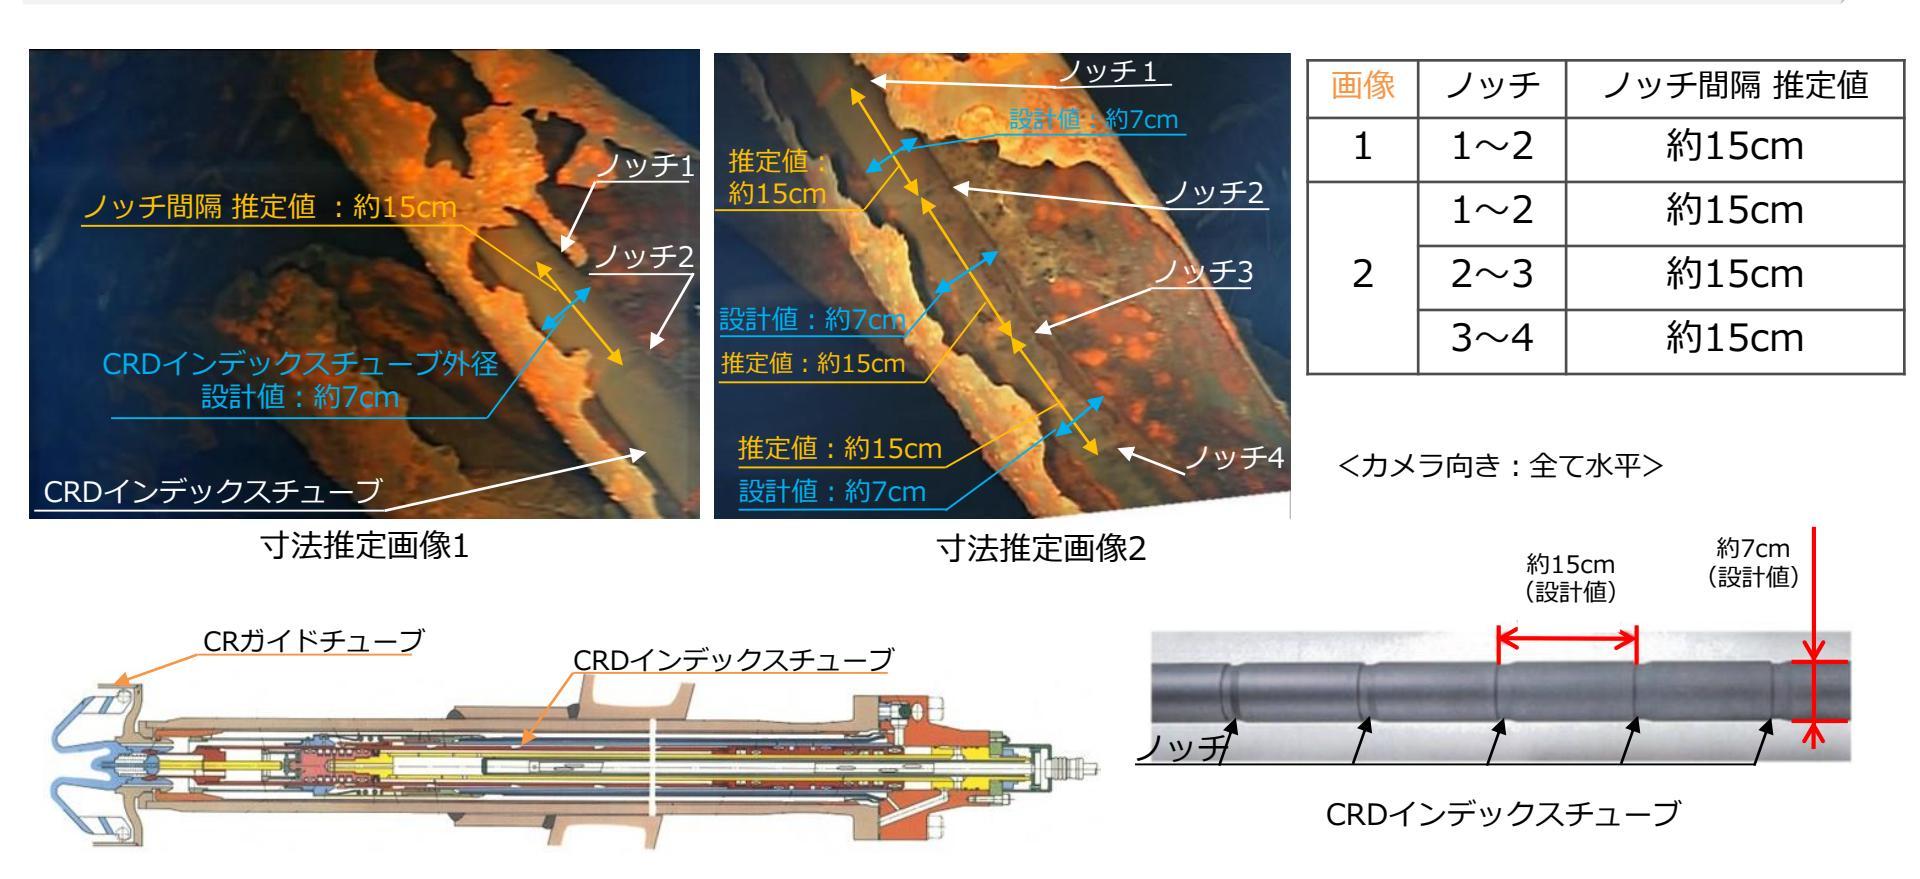
### 補足2 CRガイドチューブと推定した根拠(2/2)

□ 画像1, 2それぞれのノッチ間隔ごとに、<u>CRDインデックスチューブ外径約7cm(設計値)</u>を基準として、<u>ノッチ</u> <u>間隔</u>を画像から推定した結果、下表の通り 各ノッチ間隔ごとの推定値がいずれも設計値約15cmと概ね一致</u>しており 、ノッチ間隔は一定であることからCRDインデックスチューブであると推定される

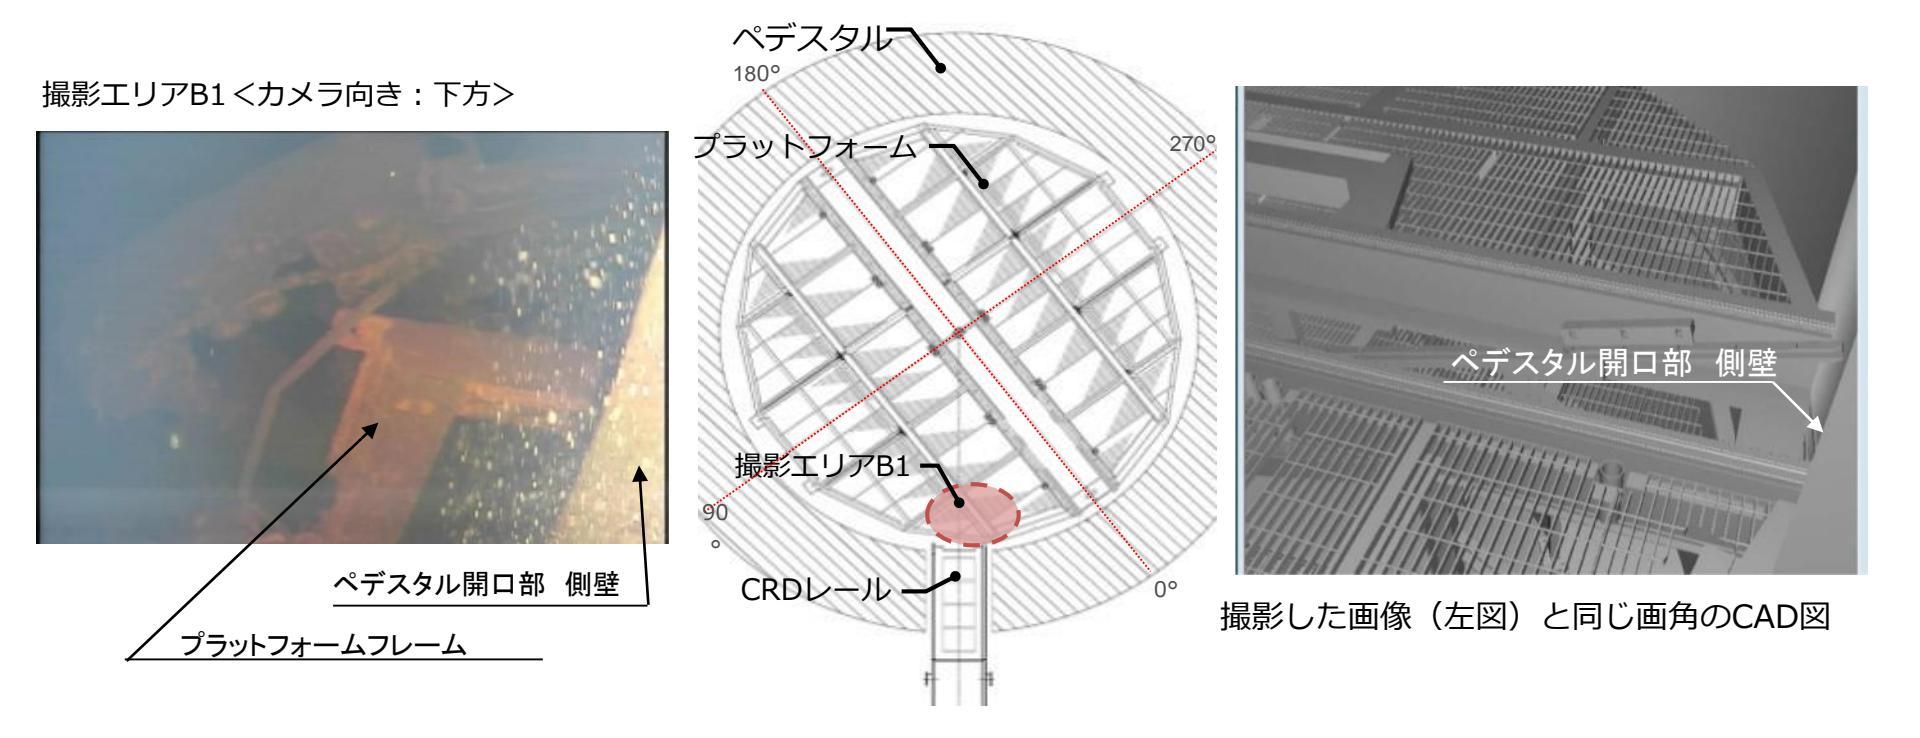
プラットフォームのグレーチングは確認できない
 プラットフォームの構成部材の一部を確認(プラットフォームが崩落している)

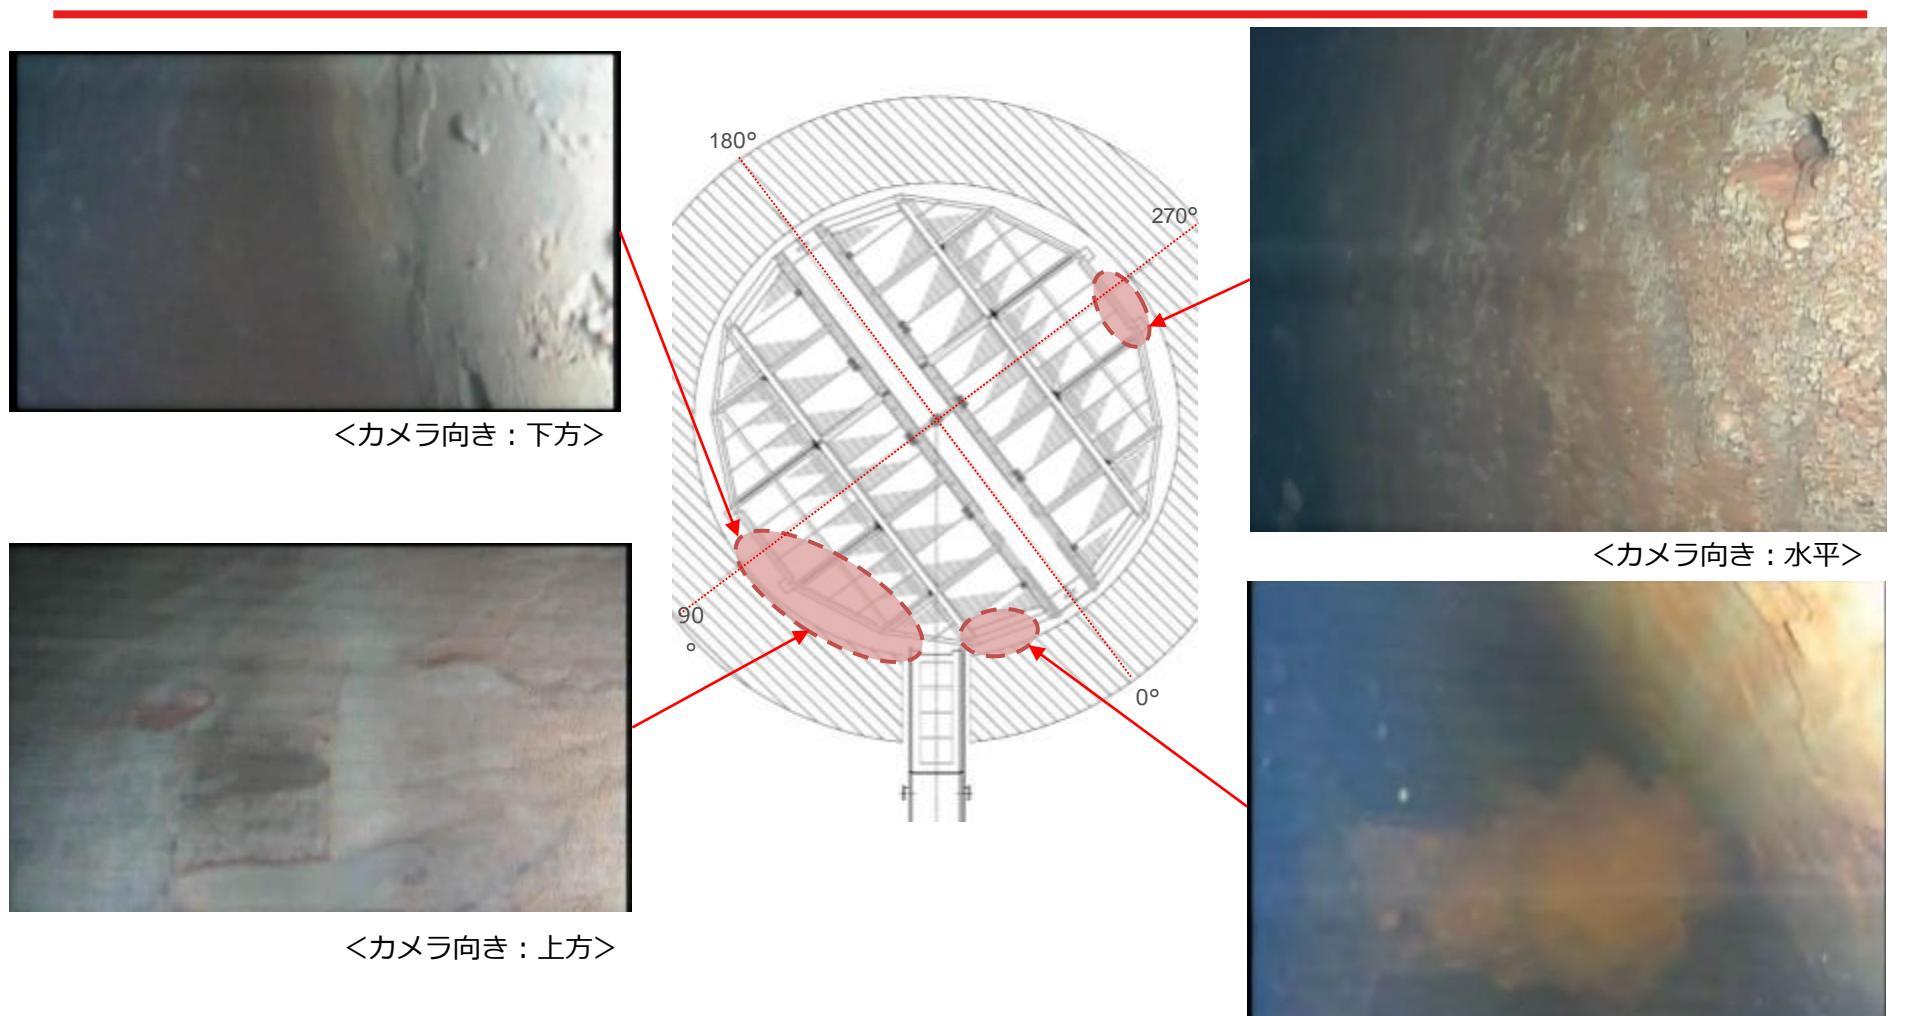
## 2. 調査結果 2.2. プラットフォーム近傍(3/3) 〈ペデスタル内壁面〉

ペデスタル内壁面のエポキシ系塗装の剥がれや表面の荒れのようなものは見られるものの、大規模な破損・変形は確認されなかった

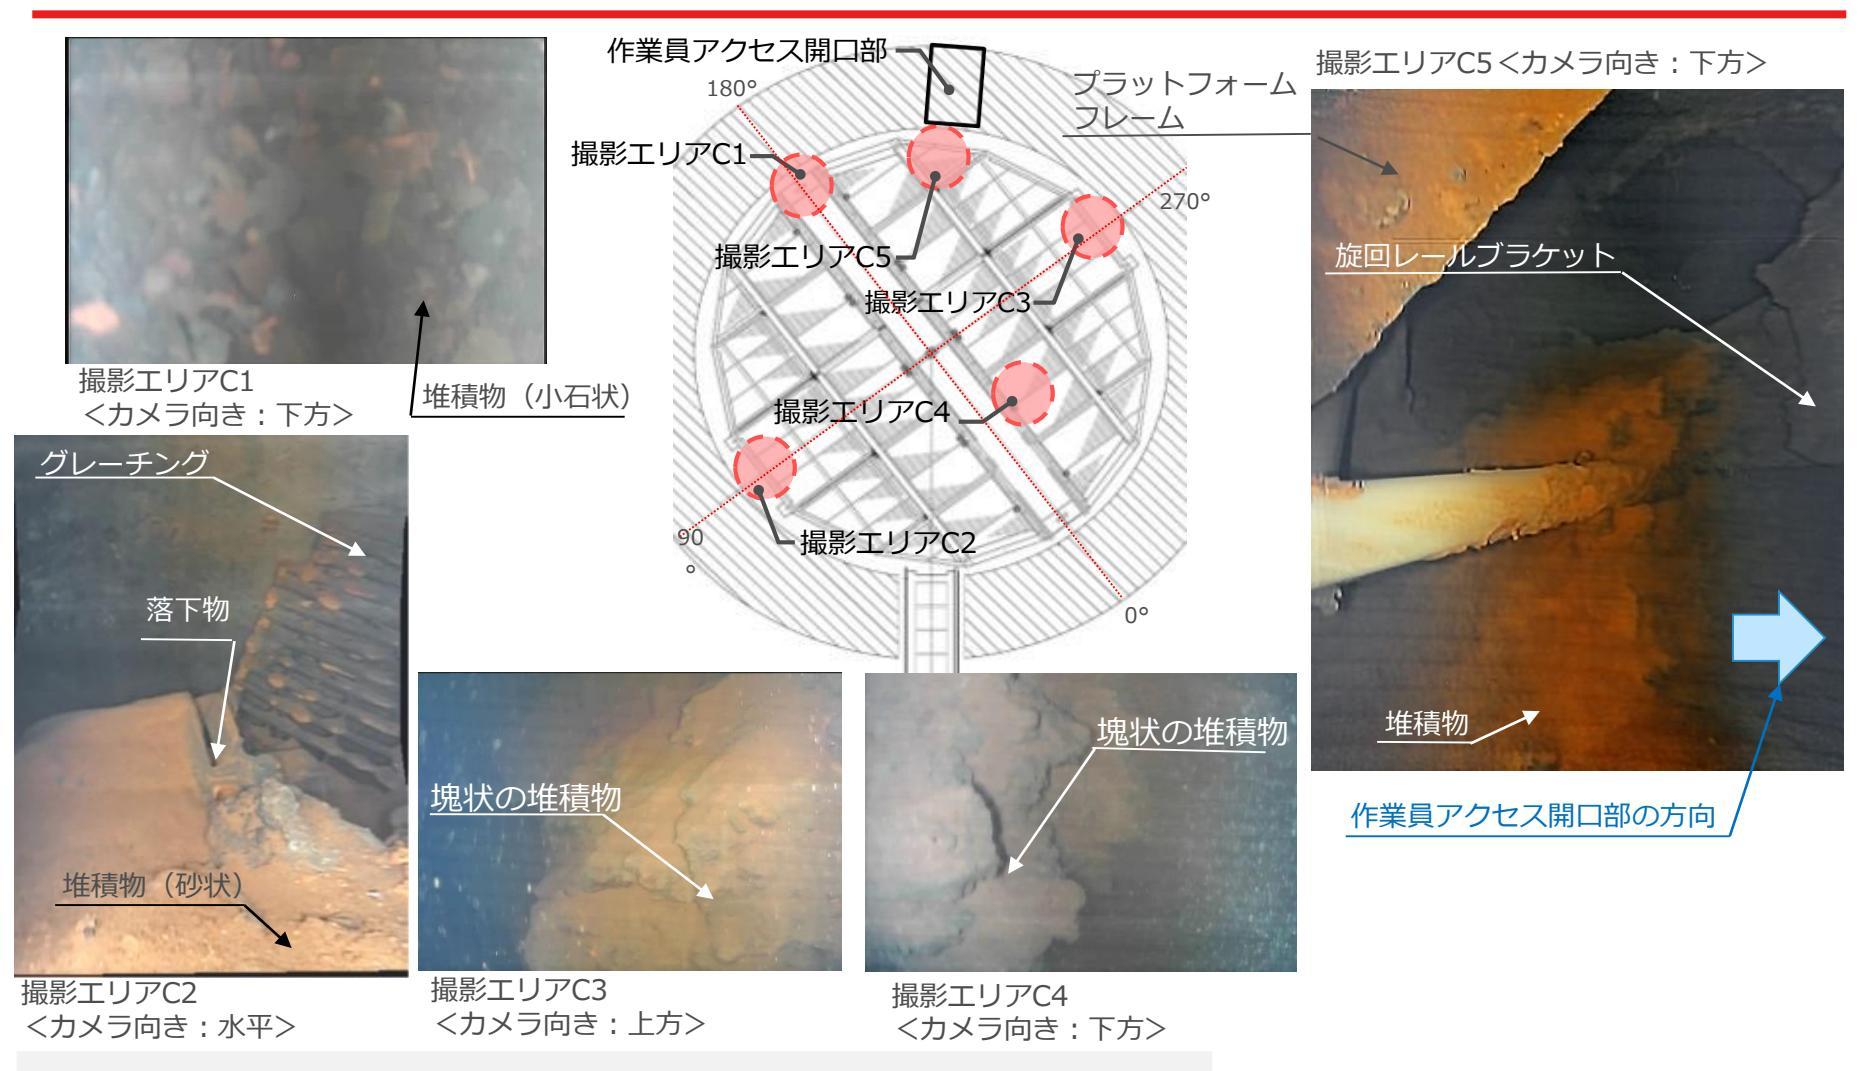
### 2. 調査結果 2.3. ペデスタル内下部

■ 砂状, 小石状や塊状の堆積物を確認

■ 作業員アクセス開口部は視認できなかった(近傍に堆積物を確認)

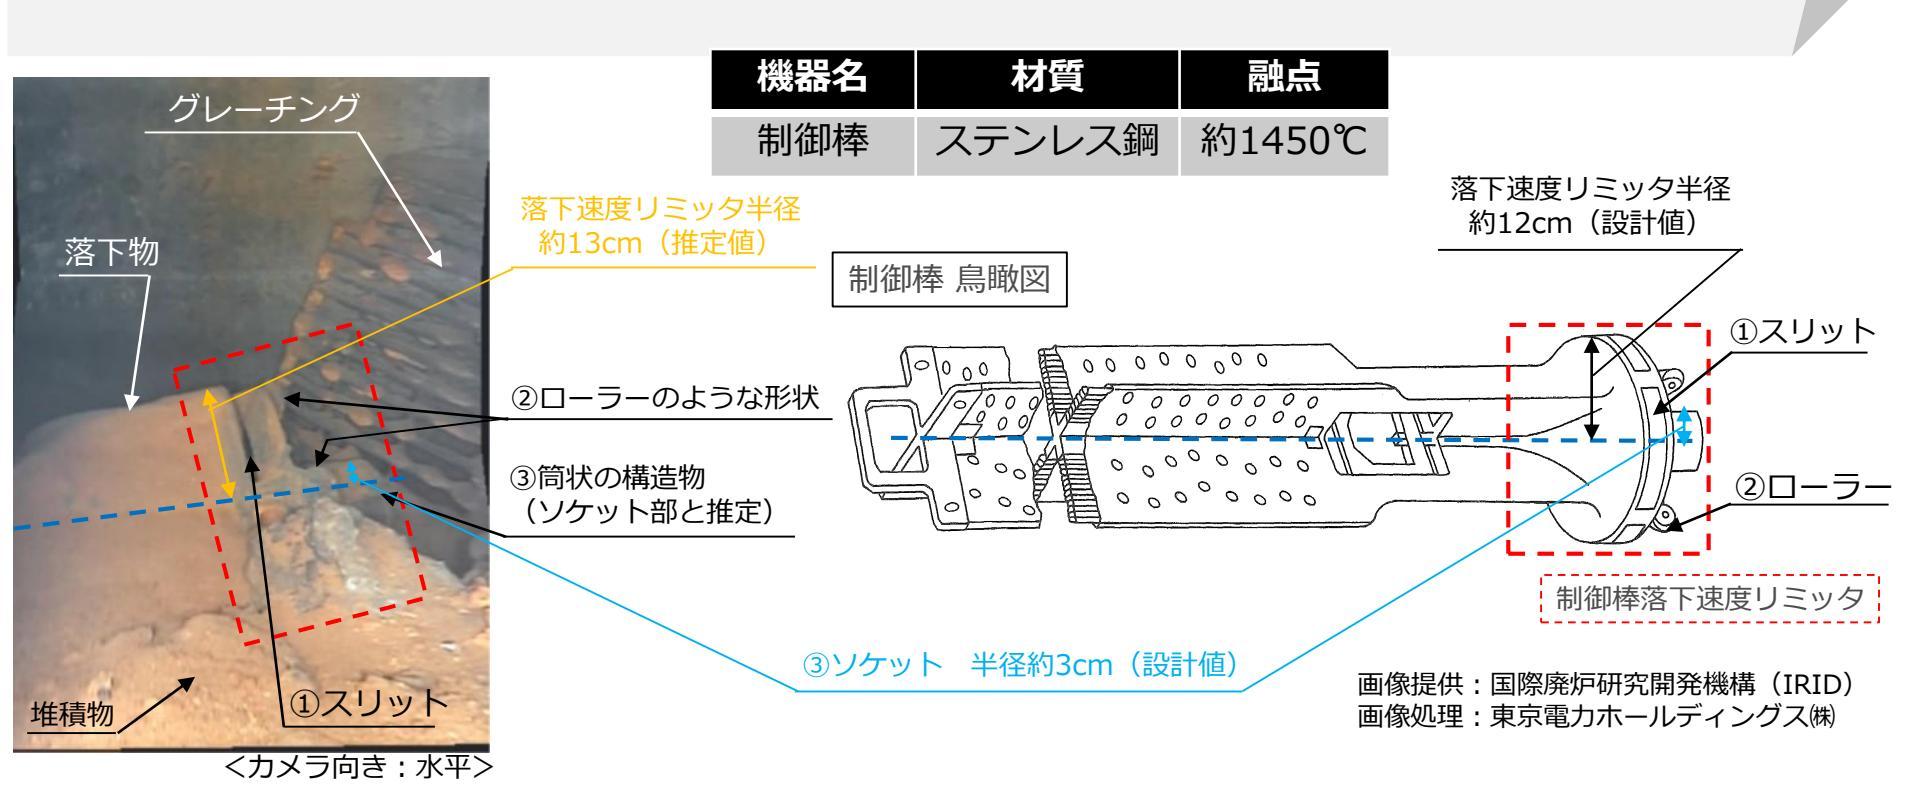
### 参考1-1 その他確認された構造物

□ 落下物の右端部(赤枠内)に①スリットが確認できること、②ローラーのような形状が2箇所確認できることから制御 棒落下速度リミッタの可能性がある一方で、制御棒落下速度リミッタの特徴的な構造である傘型形状部は堆積物に埋ま り確認ができない

□ ソケットの半径 約3cm(設計値)を基準として,落下速度リミッタと想定している部分の半径を推定した結果,設計値 約12cmに対して推定値 約13cmと概ね一致

□ 最も特徴的な構造である傘型形状部が確認できなかったことから,特定には至らなかった

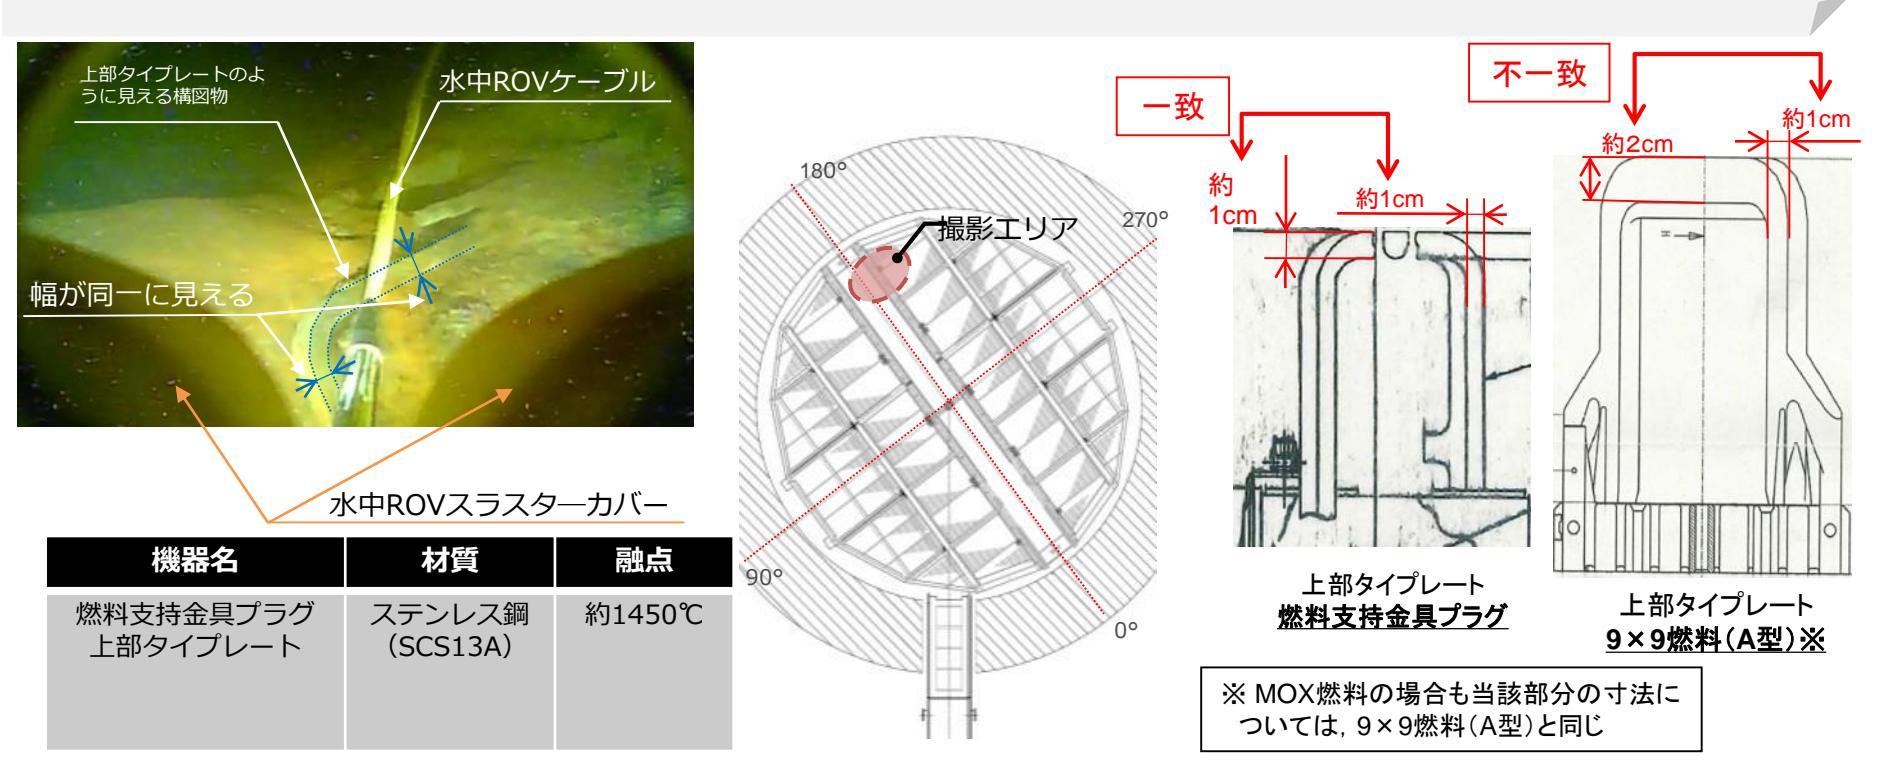
### 参考1-2 その他確認された構造物

- □ペデスタル内下部において、上部タイプレート※のような構造物を確認
- 画像から上部タイプレートの持ち手と垂直部分の幅が概ね一致している ように見えるが、一方向のみの確認のため断定はできない
- 寸法推定
  - □ 寸法推定の基準となりうる構造物が無く, 寸法推定は実施できなかった
- 確認結果
  - □ 上部タイプレートの持ち手と垂直部分の幅が一致する場合,燃料支持金具プラグの可能性があるが,一方向のみの確認であり,幅が一致しているとは断定できず特定に至っていない

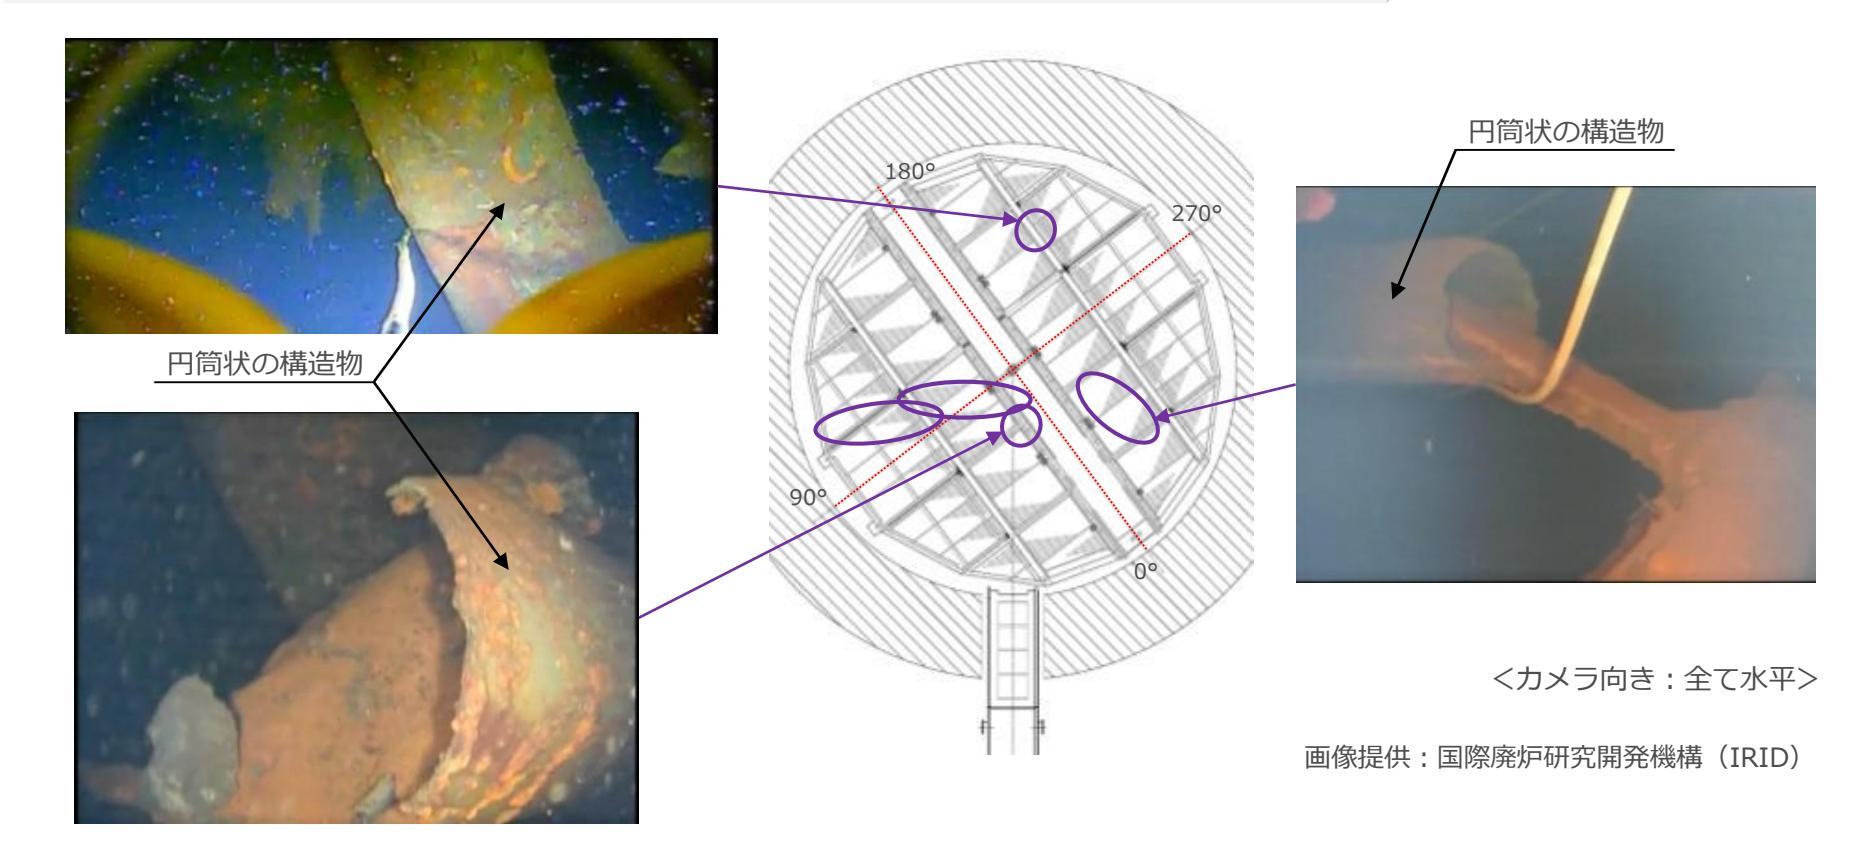
### 参考1-3 その他確認された構造物 円筒状の構造物(1/2)

□ CRガイドチューブと類似する円筒状の構造物をペデスタル内の複数箇所で確認 ■ 寸法推定

□ 外観からCRガイドチューブと推定されるが, 寸法推定はできず特定には至っていない

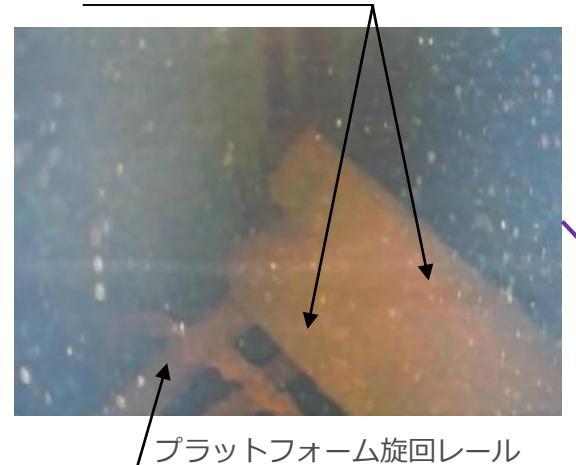
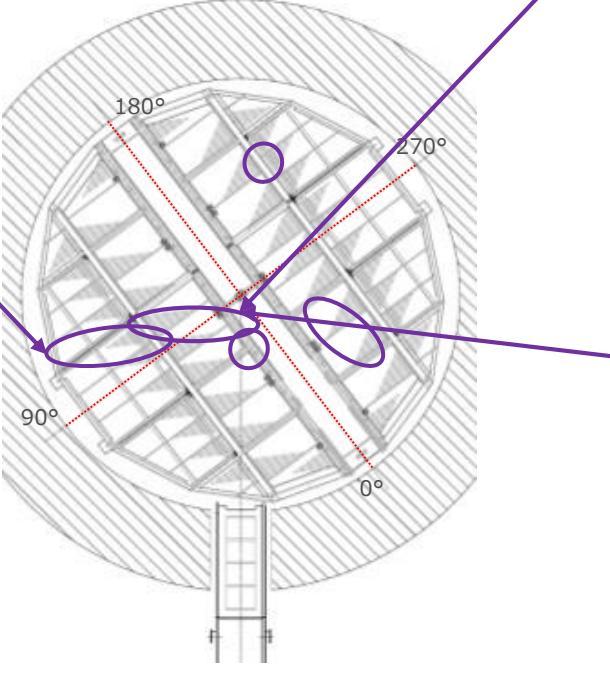
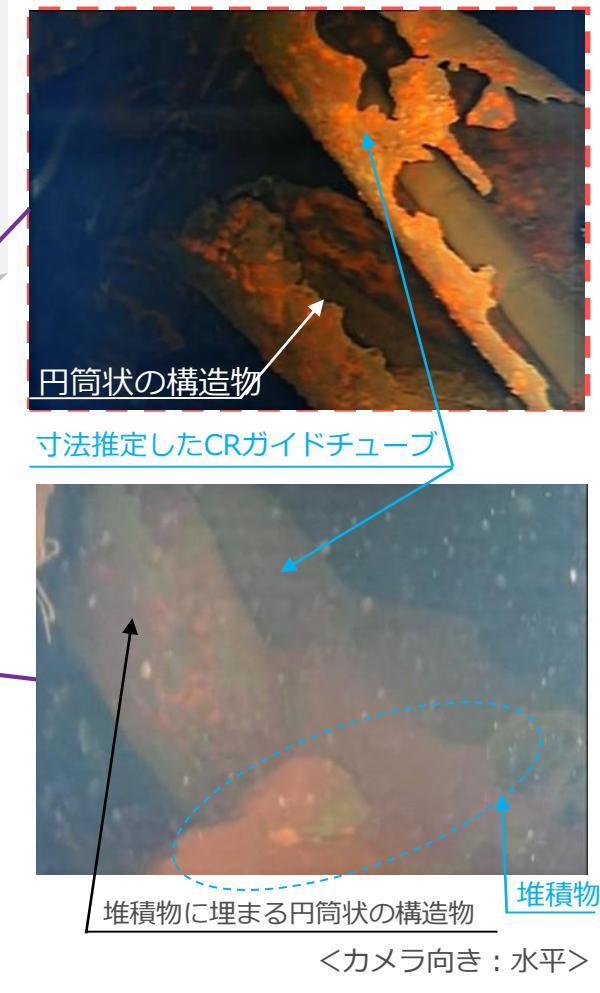
円筒状の構造物(2本)

□ CRガイドチューブと類似する円筒状の構造物をペデスタル内の複数箇所 で確認

- □ 一部の円筒状の構造物については、寸法推定の基準となりうる構造物が 無く、寸法推定は実施できなかった
- 確認結果
  - □ 外観からCRガイドチューブと推定されるが, 寸法推定ができなかった構造物については, 特定には至っていない

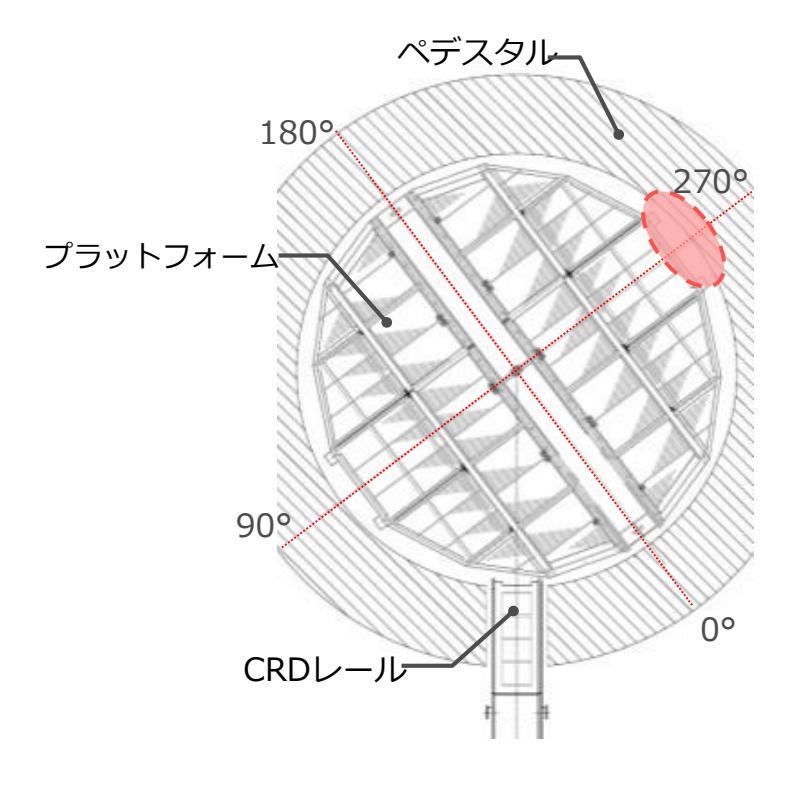
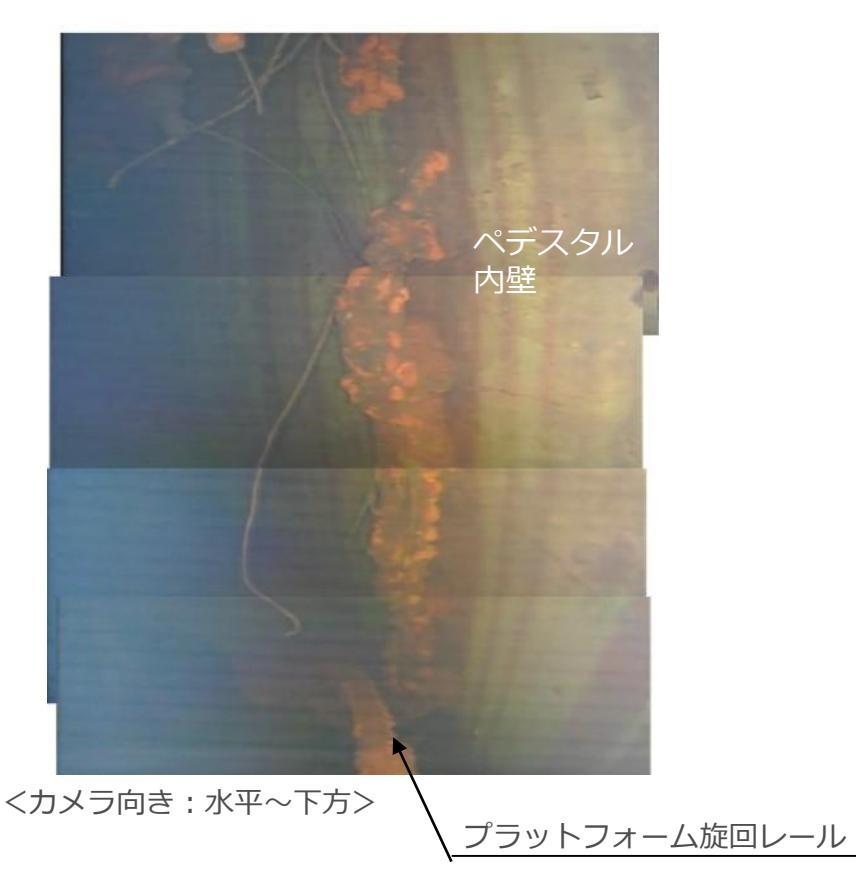
### 参考1-4 その他確認された構造物 ケーブル

ペデスタル内壁270°付近で、ペデスタル内壁面にてケーブルが欠損している状況を確認
 ペデスタル内に落下してきた高温の溶融物が付着したことにより、欠損したものと推定
