# 福島第二原子力発電所からのお知らせ（平成26年5月号）

## 1号機の燃料移動に先立ち 原子炉開放作業を開始しました

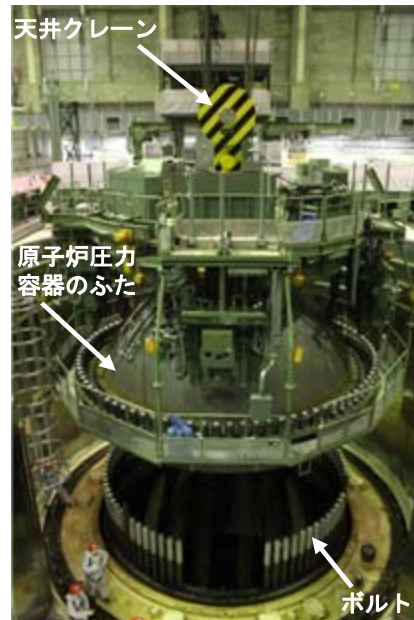
原子炉圧力容器のふたのとりはずし

- 1号機における原子炉から使用済燃料プールへの燃料移動に先立ち、原子炉開放作業を5月12日から開始し、コンクリートハッチ、原子炉格納容器・圧力容器それぞれのふたをとりはずしました。
- 1号機の原子炉開放作業は、震災後初めての作業であり、震災時の状況（高温、高圧）を踏まえて、綿密に工程を組み慎重に進めています。例えば、原子炉圧力容器のふたを押さえている92個のボルトとナットに若干のサビが見られたことから、手作業で丁寧に取り除きましたが、計画通りの工程で問題なくふたをとりはずすことができました。
- 今後の予定としては、本作業は5月中に完了し、その後、6月上旬から燃料移動を開始します。引き続き、慎重に作業を進めていきます。

\* 原子炉開放作業  
コンクリートハッチ、原子炉格納容器のふた、原子炉圧力容器のふた、蒸気乾燥器、気水分離器などを天井クレーン（吊上荷重125t）で吊り上げて、とりはずす作業です。

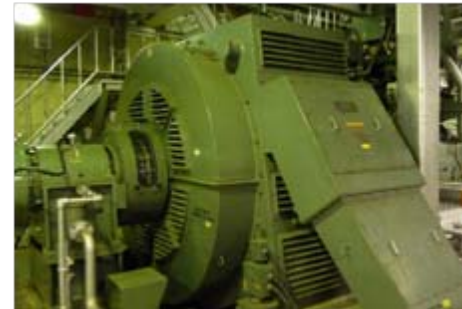
非常用ディーゼル発電機（発電機）

- これまで緊急時における冷温停止維持に向けた取り組みとして、電源車やガスタービン発電機による電源確保を目的とした訓練などを紹介してきましたが、震災被害から復旧した設備の点検等も着実に進めています。
- 非常用ディーゼル発電機もその一つであり、通常使っている電気が停止すると、冷温停止を維持するため自動的に起動します。1台でも安定した冷却に必要な電気を発電できますが、1～4号機に各々3台ずつ設置しており、点検は、この3台が重ならないよう計画的に行っています。
- また、毎月1回の確認試験では、実際に起動させて、正常に機能することを確認しています。そのため、試験のたびに、原子炉建屋に取り付けられた煙突から煙が立ち昇ります。

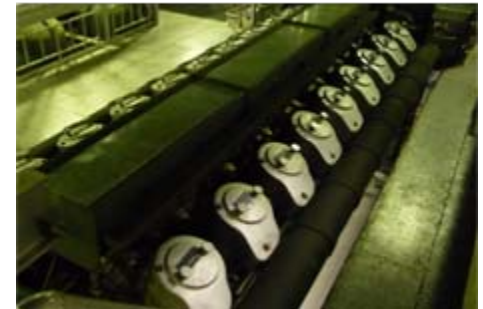
非常用ディーゼル発電機（ディーゼル機関）

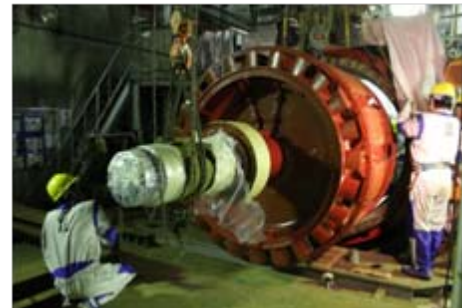
発電機の組み立て（平成24年8月）

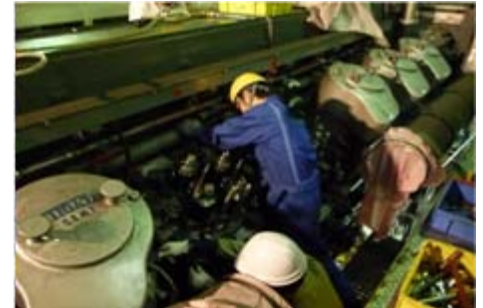
ディーゼル機関の点検
