福島第二原子力発電所からのお知らせ（平成26年8月号）

1号機の原子炉内構造物の点検を行った結果 対象の機器に異常はありませんでした

原子炉から取り出した燃料は 使用済燃料プールで冷却し続けます

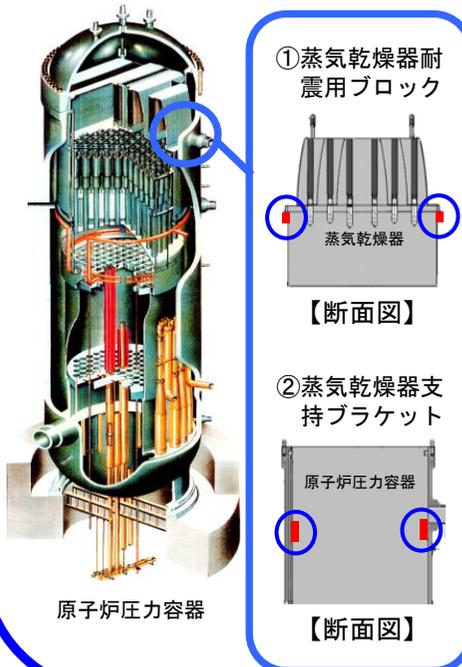
○点検対象機器および点検の概要

- 当所1号機において、原子炉内構造物（下図①、②）の目視点検を8月7日に行い、対象の機器に異常がないことを確認しました。
- 原子炉内構造物の点検については、これまでに2号機と4号機で完了し、機能に影響を与えるような異常はないことを確認していますが、4号機の点検時に蒸気乾燥器支持ブラケットに軽微な損傷が認められたことから、その水平展開として、1号機でも点検を行いました。
- 点検方法は、原子炉建屋6階に設置されている作業用台車の上から原子炉内等へ水中カメラを下ろし、熟練した作業員がモニター映像で各機器の健全性を確認しました。また、撮影した映像については事務所に持ち帰り、最終的に対象機器に異常はないことを確認しました。

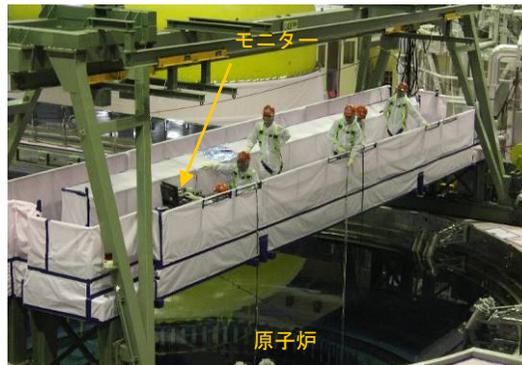
＜作業用台車上での点検作業＞

作業用台車の上から、作業員が水中カメラを原子炉内に吊り下ろし、台車上に設置したモニターに映し出される映像で各機器の状況を確認している様子です。

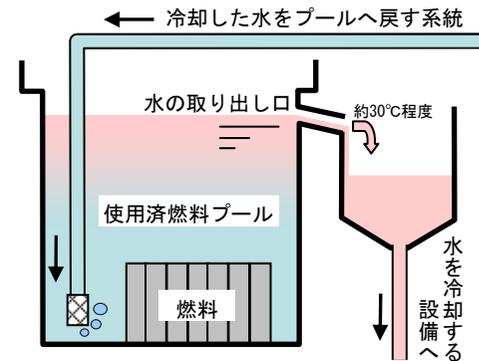
○使用済燃料プールの水の循環の概要

お風呂の水を沸かすときに上の方が熱くなるのと同様に、燃料を冷却し温まった水の熱はプールの上の方に移動するので、プール最上部から水を取り出し冷却しています。

使用済燃料プールには、床面や壁面に水の取り出し口を設けていないので、水が抜ける心配はありません。

- 当所では、全号機で原子炉にある燃料を使用済燃料プールへ移動することとしており、移動後の燃料は、プール内で冷却し続けています。
- プールでは、水を循環させて常に温度を約30℃程度に保っており、その状況は、中央制御室で当直員が24時間体制で監視しています。
- また、水には温まると熱が上の方に移動する性質がありますが（お風呂の水は上の方が熱いと同じです）、その性質により効率的な冷却となっています。循環する水の取り出し口をプール最上部に設け、そこに熱を持った水が流れ込むよう、プール底部に冷却した水を送り込んでいます。
- 燃料の保管については、原子炉でもプールでも安全性は変わりませんが、保守にかかるパワーを集中するため、プールに一本化しています。

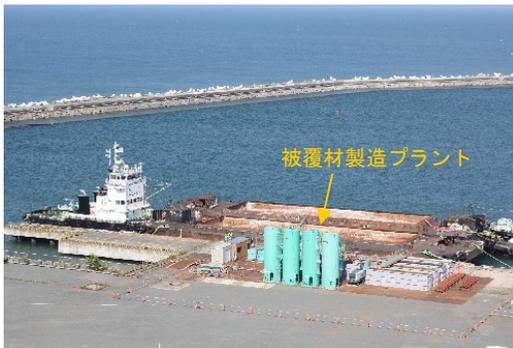
当所構内（物揚場）の被覆材の製造プラント

- 現在、福島第一の廃炉作業で、港湾内の放射性物質の拡散防止策として、海底に被覆材※を敷く工事を行っています。当所では、事前の準備工事から物揚場への被覆材を製造するプラントの設置、被覆材の製造などを行っており、専用の船に積み込んで福島第一へ送り出しています。
- また、組み立て式のフランジ型タンクからの漏えい防止対策として、タンク底部の接続面を補修する計画があり、当所にある同型のタンクで作業員のトレーニングを兼ねた確認試験を行っています。福島第一での実作業時に作業員が安全・確実に作業ができるよう、事前に危険な箇所やその対策について当所所員と作業員とで相互に確認し、作業手順に反映しています。
- このように、当所は、福島第一の廃炉作業の一端も担っています。

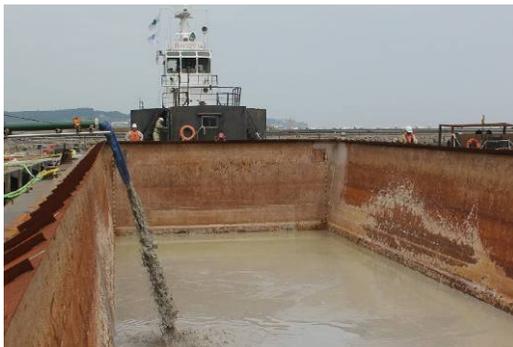
被覆材を船に積み込んでいる様子

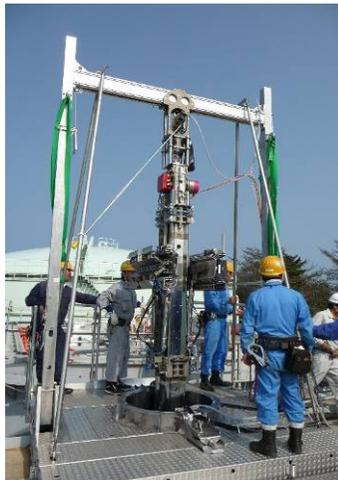
タンク底部の接続面を補修する装置

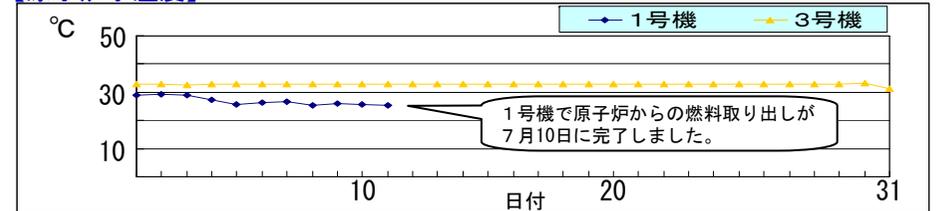
【原子炉水温度】

原子炉水および使用済燃料プール水の温度は、約30℃程度で安定して推移しており、燃料の冷却を維持しています。

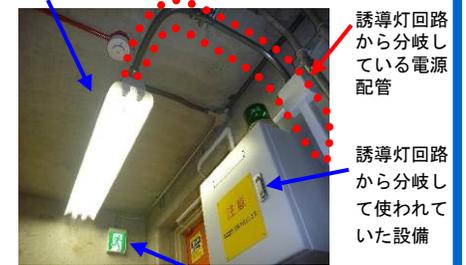
誘導灯（蛍光灯タイプ）

<イメージ図> 誘導灯

- 誘導灯というと、「非常口に向かって走る緑色の人」（右の写真参照）が思い浮かびますが、蛍光灯に見えても非常時には通路を照らして誘導灯の役割を果たすものがあります。
- 誘導灯の電源は、法令で専用の回路とするよう定められていますが、柏崎刈羽原子力発電所で誘導灯（蛍光灯タイプ）の電源が専用の回路となっていない事例が確認されました。
- 当所でも、8月から11月にかけて同様の事例がないか調査を行い、状況に応じて改修を行うこととしています。
- 調査結果等については、取りまとめてお知らせします。
