福島第二原子力発電所からのお知らせ（平成26年12月号）

福島第二原子力発電所1～4号機は、安定した冷温停止を維持しています。発電所の最新状況や、様々な取り組みをお知らせします。

3号機の燃料移動に向けた準備作業を着実に進めています

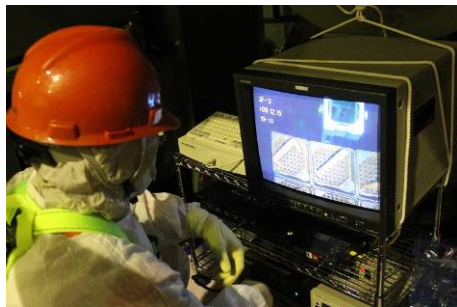
- 当所では、設備の維持管理の簡素化の観点から、原子炉の燃料を使用済燃料プールへ移動することとしており、3号機では、今年度中の実施に向けて準備を進めています（1、2、4号機は燃料移動済）。
- 現在、プール内で燃料を収納する使用済燃料貯蔵ラックの外観目視点検を行っています。これらのラックは、原子炉内にある764体の燃料の移動先であり、燃料を安定して保管するための重要な設備です。点検は、燃料交換機からプール内へ水中カメラを吊り下ろし、モニターで確認します。
- 点検では、ラックの下部にあるボルト等の状況も確認することとしており、事前に点検箇所付近に収納してある燃料を移動しました。
- 燃料移動に向けた準備作業を安全最優先で着実に進めていきます。

燃料を収納するラックの点検の様子

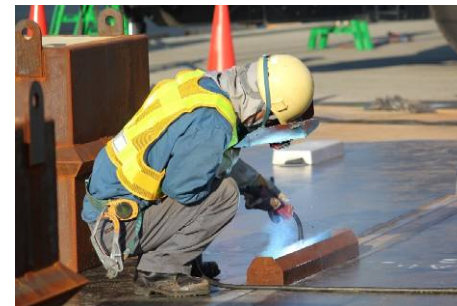
- 先頃、当所の物揚場（港に面した敷地）において、福島第一廃炉作業で使用するタンク（溶接型）の組み立て作業を行いました。
- この作業を当所で行うことで、福島第一では、作業エリアを有効活用できるとともに、結果的に被ばく低減と作業負担の軽減がはかられました。
- 物揚場での作業は、作業環境の観点で効率的に作業を進めることができる他、資材の積み下ろしなど運搬の面でも利点があります。組み上がったタンク（容量約1,200m³・重量約70t）は、順次、専用の船に積み込み、福島第一まで海上輸送しました。
- 当所はこれまでも、人的な支援をはじめ、港湾内の海底土を固める被覆材の製造や、フランジタンク底板補修の確証試験なども行っています。

溶接型タンクの作業風景

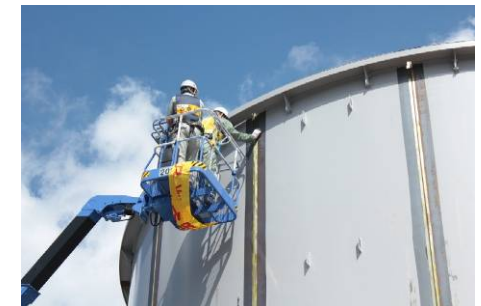
溶接箇所を確認をしている様子

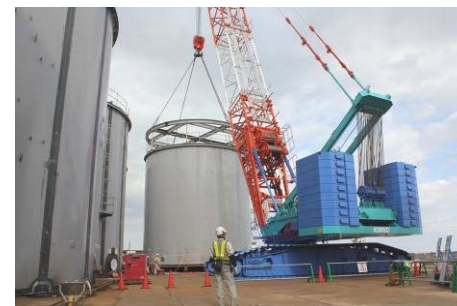
大型クレーン（吊上荷重約500t）での輸送船へのタンクの移動

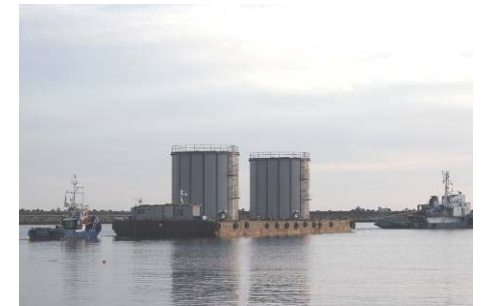
タンクの輸送

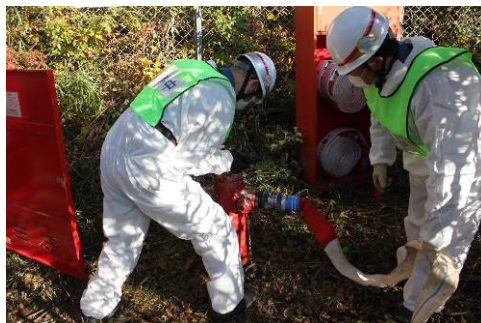
消火栓を使っでの給水車への給水

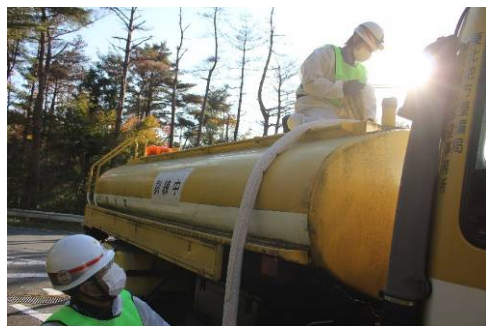
給水車上部からの給水
