福島第二原子力発電所からのお知らせ（平成29年1月号）

1～4号機は、燃料の安定冷却を継続しています。発電所の最新状況や、様々な取り組みをお知らせします。

福島県廃炉安全監視協議会による
現地調査が行われました

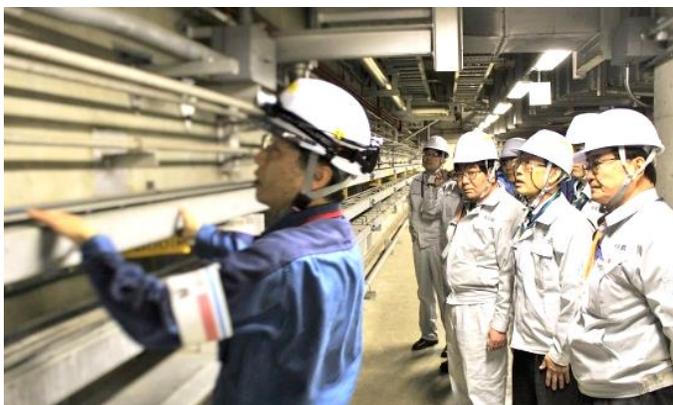
■ケーブル敷設の是正状況の確認

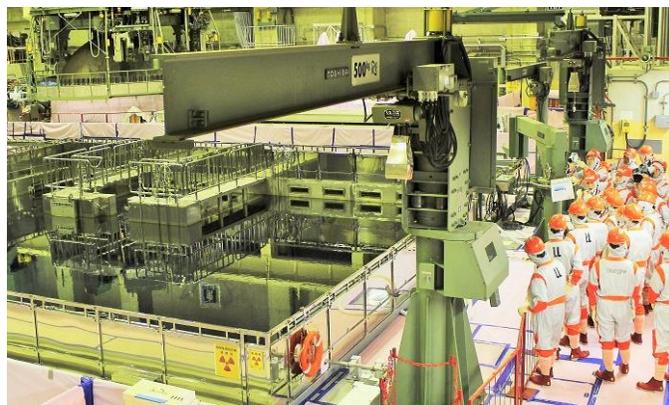
■使用済燃料プールの確認

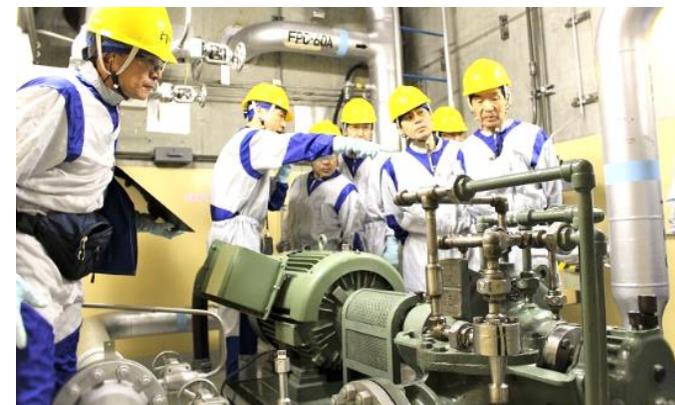
■燃料冷却に必要な設備の確認

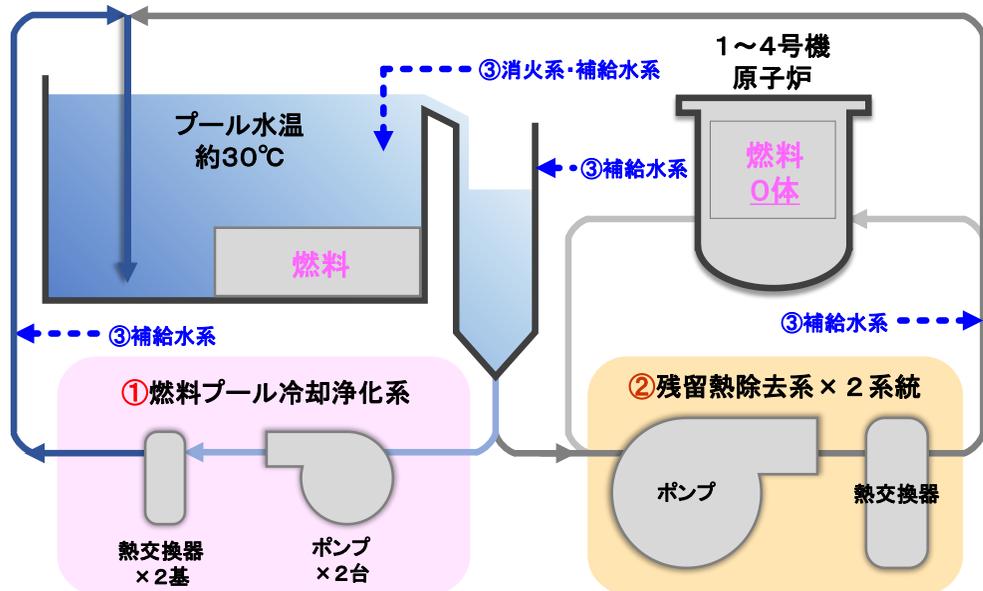
燃料の保管と冷却状況

- 燃料はすべて、1～4号機の使用済燃料プールで保管しています。
- プール水温は上限の65℃未満を満足するよう、約30℃で管理し、24時間体制で常に監視しています。

- ①通常は、燃料プール冷却浄化系で冷却しています。
- ②燃料プール冷却浄化系が使えない場合は、非常時に炉心を冷却する系統（残留熱除去系）で冷却します。
- ③万一、これらが使えない場合には、補給水系または消火系からプールに注水します。

- 冷却が停止した場合の1時間当たりの温度上昇は0.2℃～0.3℃で、制限温度の65℃に達するまで5日～7日と評価しています。

(2月1日時点の評価)	1号機	2号機	3号機	4号機
保管している燃料の数	2,534体	2,482体	2,544体	2,516体
1時間当たりの温度上昇率	0.3℃	0.2℃	0.2℃	0.2℃
65℃までの到達時間	124時間	185時間	184時間	191時間

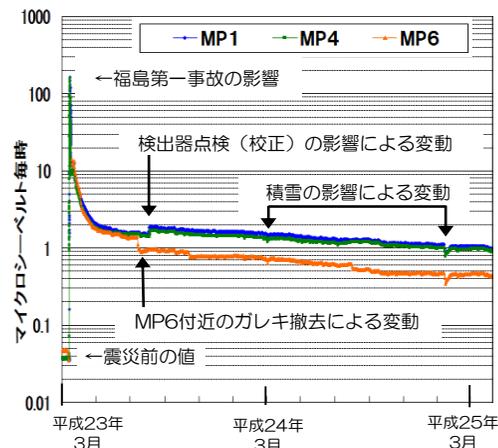
震災後の空間線量率の推移

(平成23年3月～平成25年3月)

- 震災当時、福島第一事故の影響から、発電所敷地境界付近に設置しているモニタリングポスト（MP1～7）の値が上昇しました。
- その後、値は低下傾向になり、ゆっくりではありますが、現在に至るまで低下しています。
- 現在の発電所敷地境界付近における1時間当たりの空間線量率は、約0.16～0.40マイクロシーベルトです。

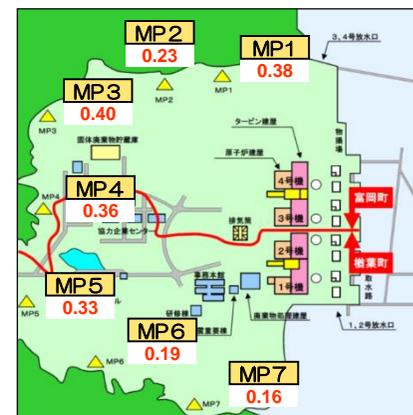
現在の空間線量率

(平成29年1月23日午前6時現在)

単位は、マイクロシーベルト毎時

- MP1,3,4,5の放射線量の値が高いのは、周囲を木々に囲まれており、落葉が堆積した土壌から放出される放射線の影響を受けやすい環境にあるためです。

発電所敷地境界付近に設置している全7基のモニタリングポスト（MP）により、常時、空気中の放射線量の測定を行っています。
