柏崎刈羽原子力発電所 6 号炉及び 7 号炉

敷地内の断層に関する詳細分析結果（資料集 2）

平成 27 年 5 月 22 日

東京電力株式会社

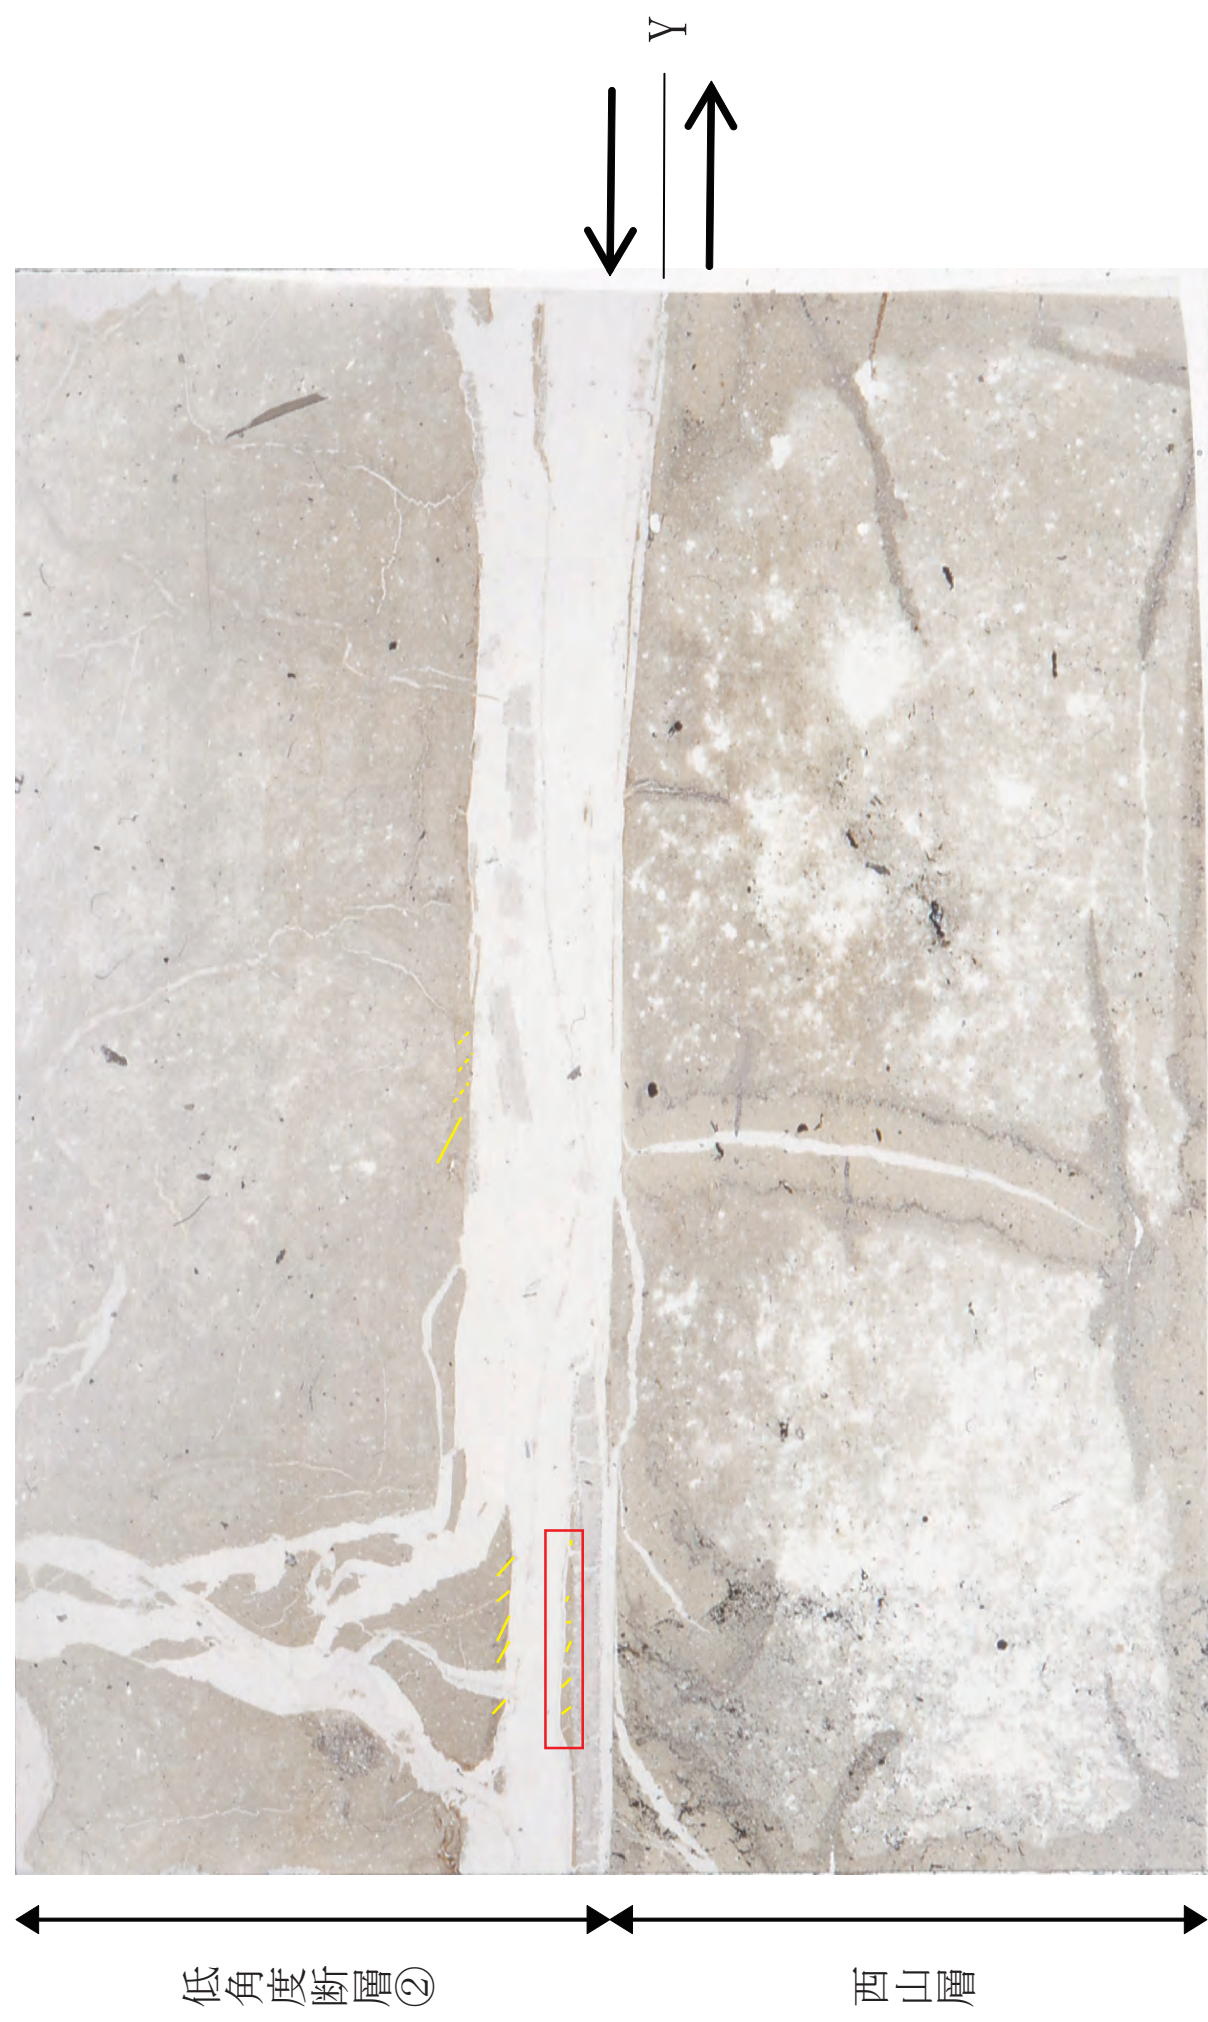
低角度②-1 薄片 (単ニコル)

※黄色破線はP面

※破線は単ニコル・直交ニコル両方の観察をもとに、構造を確認した代表的な位置にプロットした

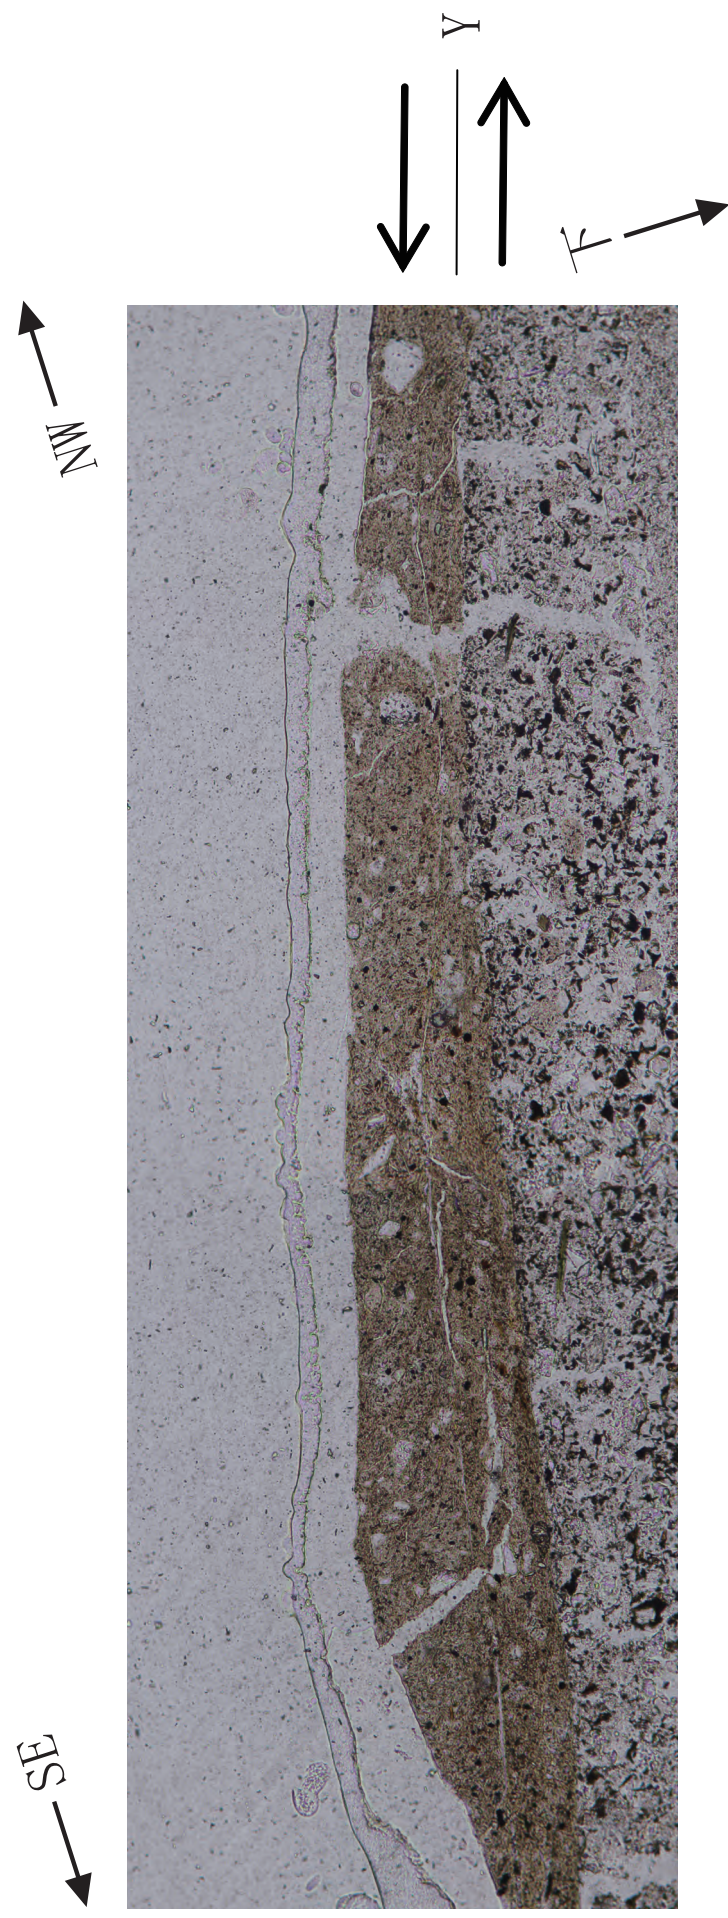
低角度②-1 薄片拡大写真（単ニコル）

※薄片写真の赤枠部を拡大

※黄色破線はP面

※破線は単ニコル・直交ニコル両方の観察をもとに、構造を確認した代表的な位置にプロットした

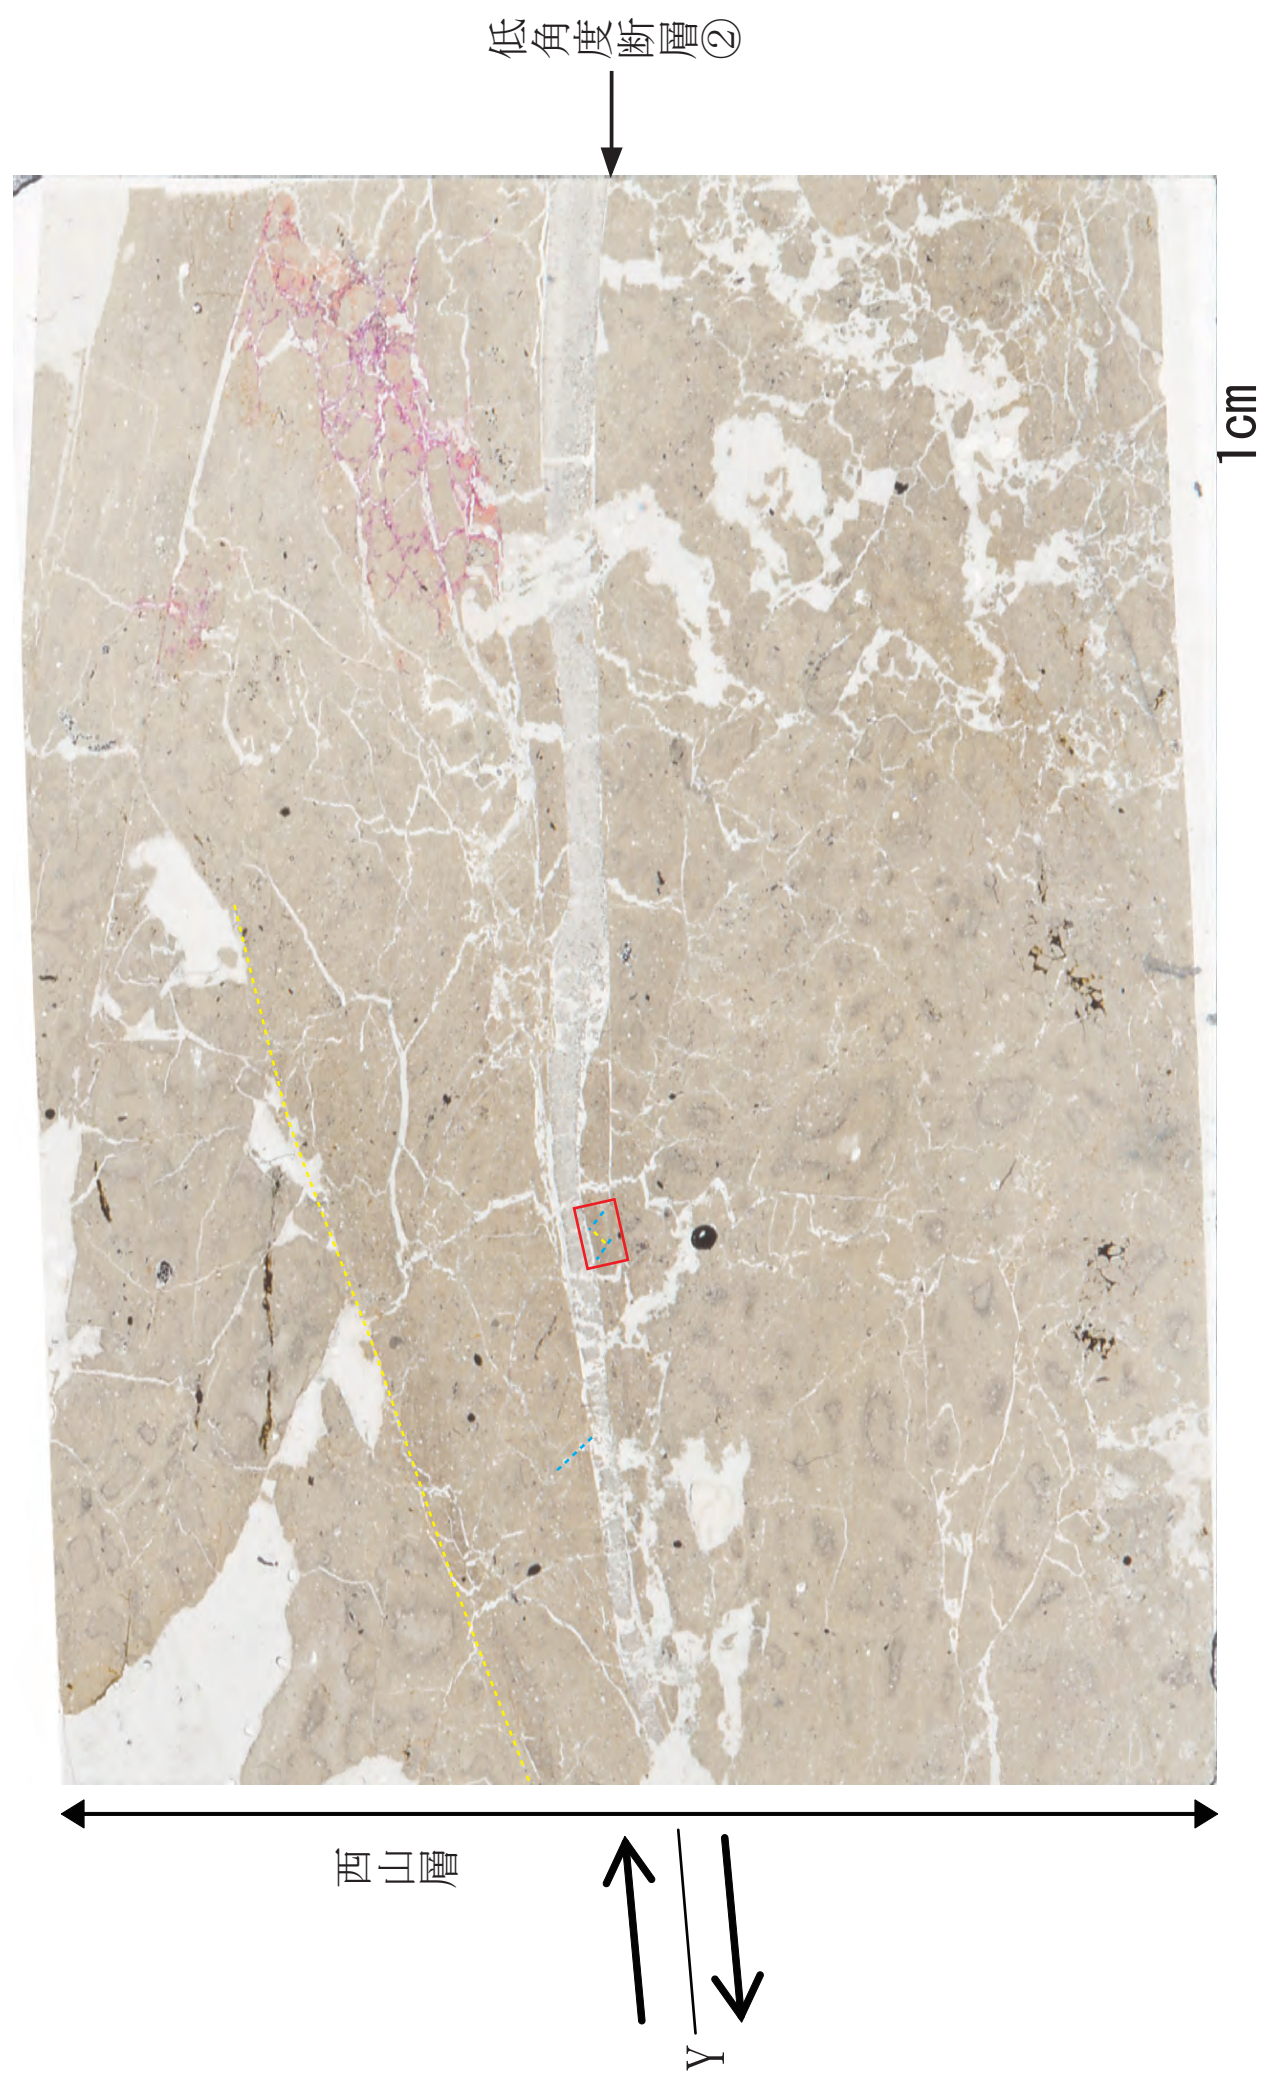
低角度②-2薄片 (単ニコル)

※黄色破線はP面, 水色破線はR1面

※破線は単ニコル・直交ニコル両方の観察をもとに, 構造を確認した代表的な位置にプロットした

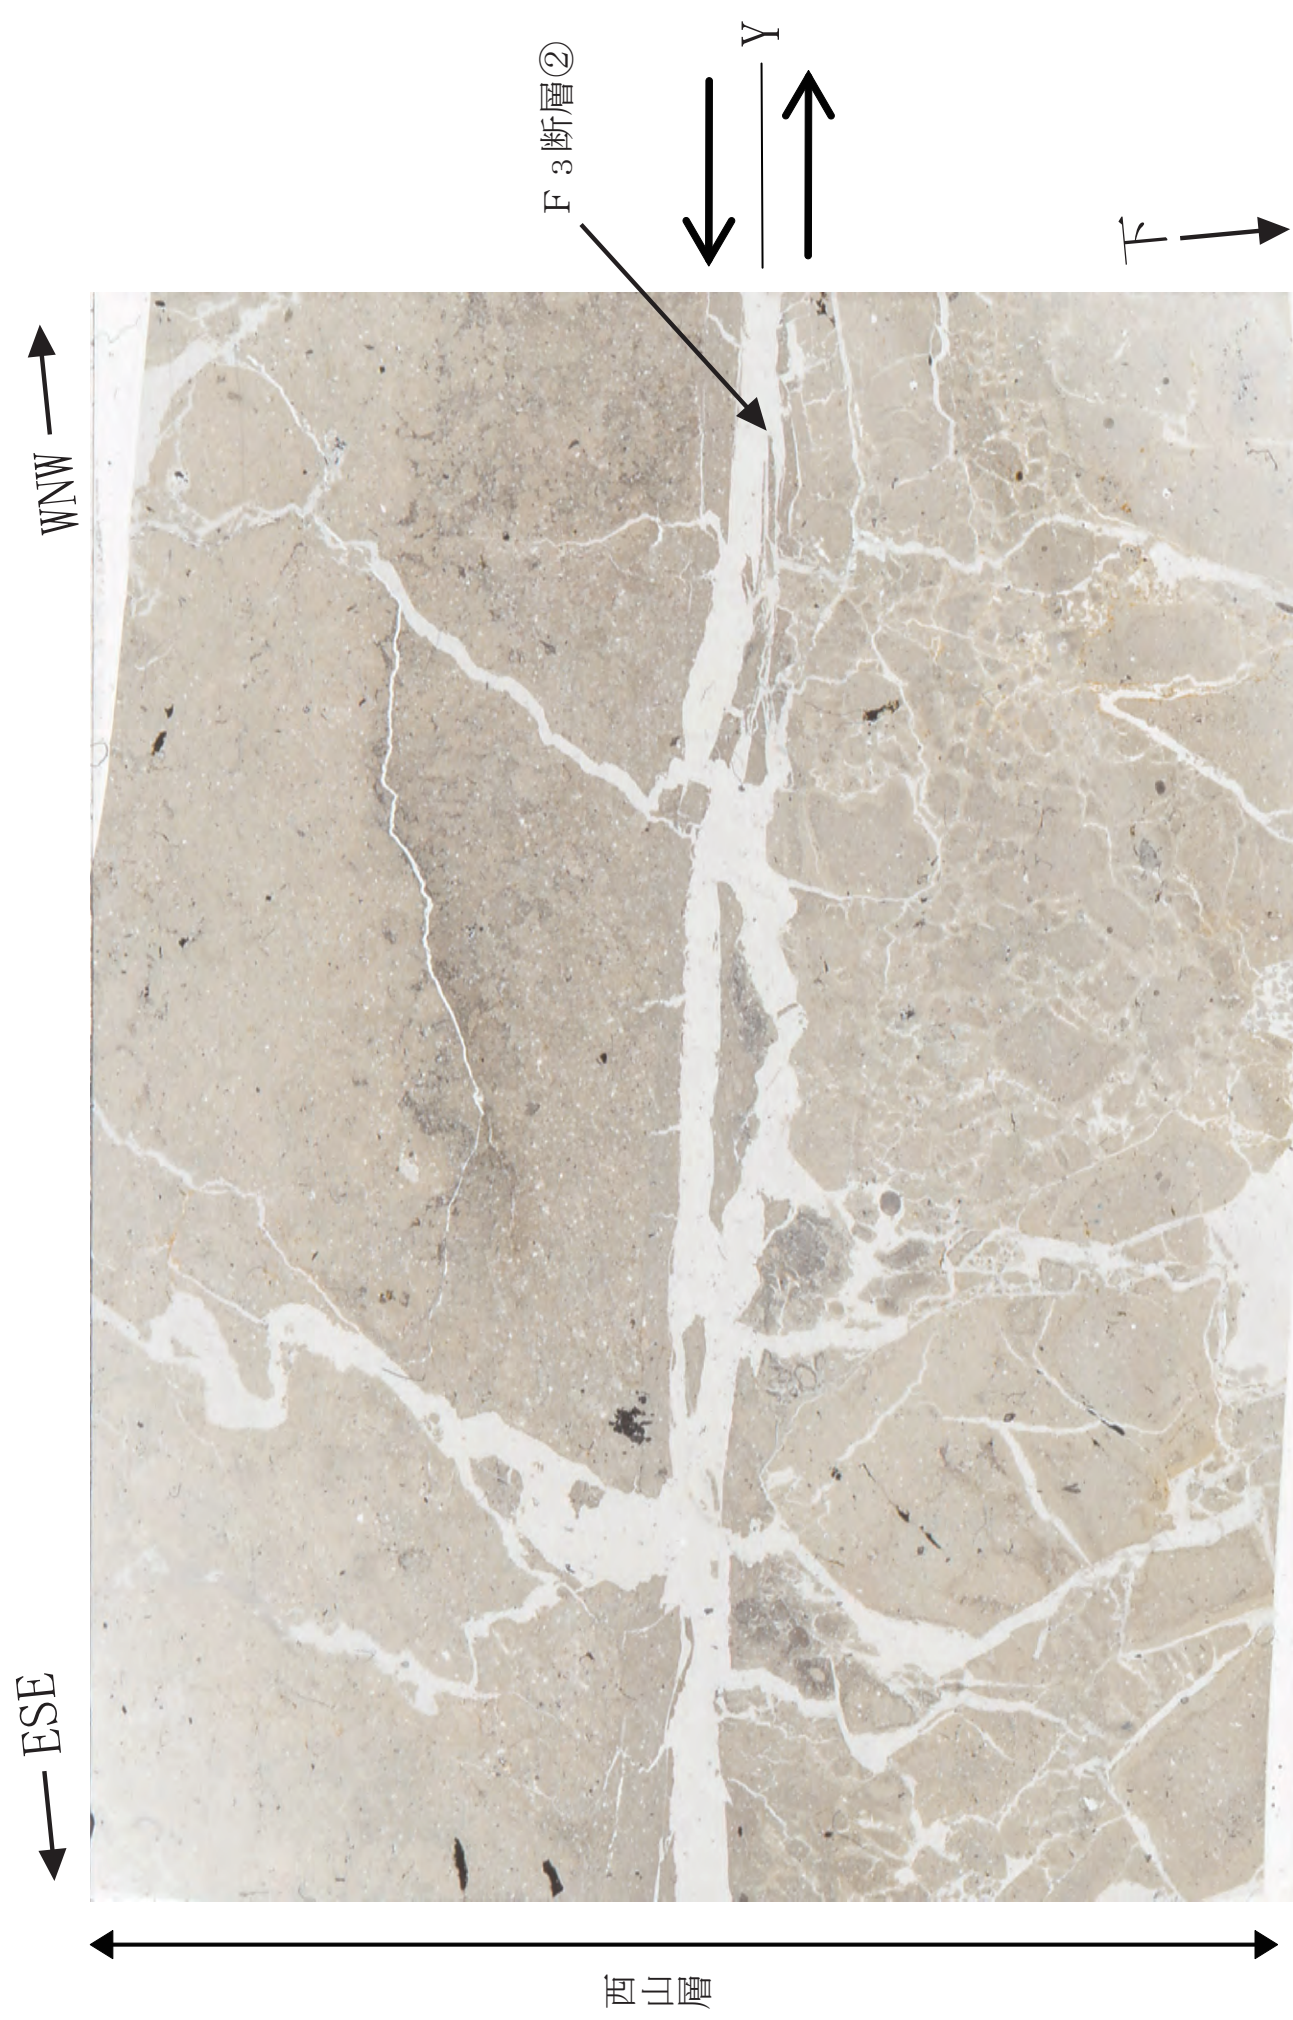
F 3-②-1 薄片写真 (单ニコル)

※黄色破線はP面

※破線は单ニコル・直交ニコル両方の観察をもとに、構造を確認した代表的な位置にプロットした

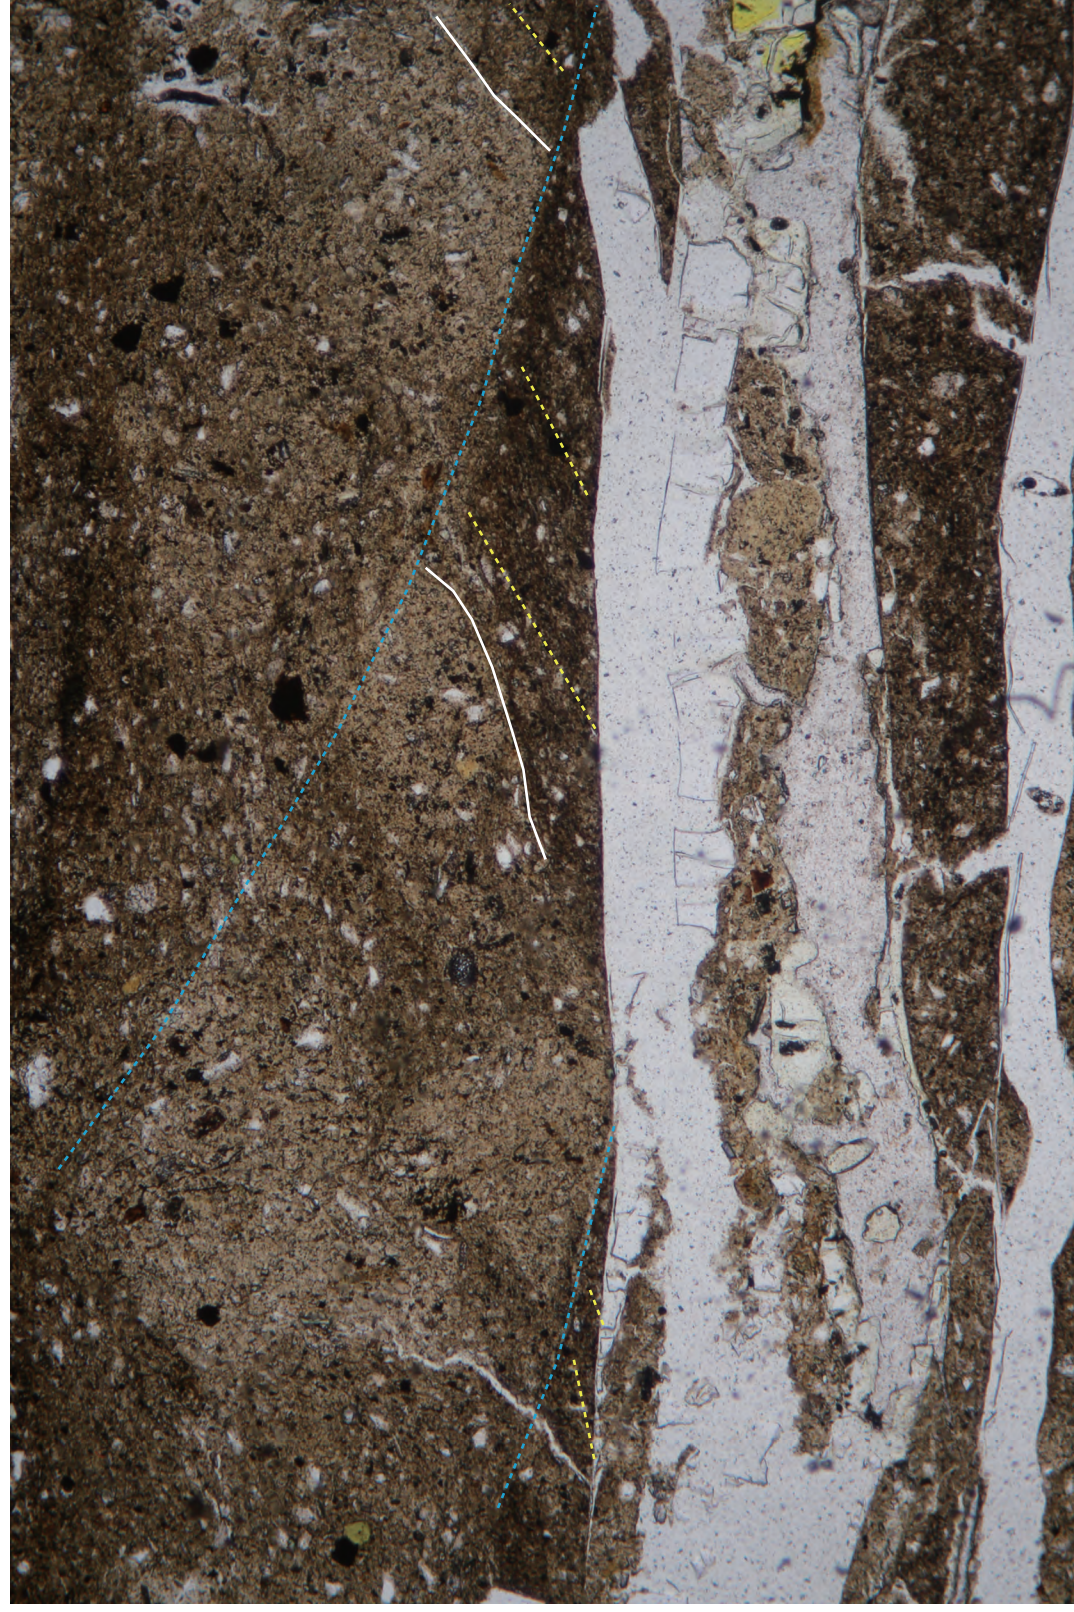
境界2薄片拡大写真（単ニコル）

※薄片写真の赤枠部を拡大

※黄色破線はP面，水色破線はR1面，白色実線はR1面の変位基準

※破線は単ニコル・直交ニコル両方の観察をもとに，構造を確認した代表的な位置にプロットした

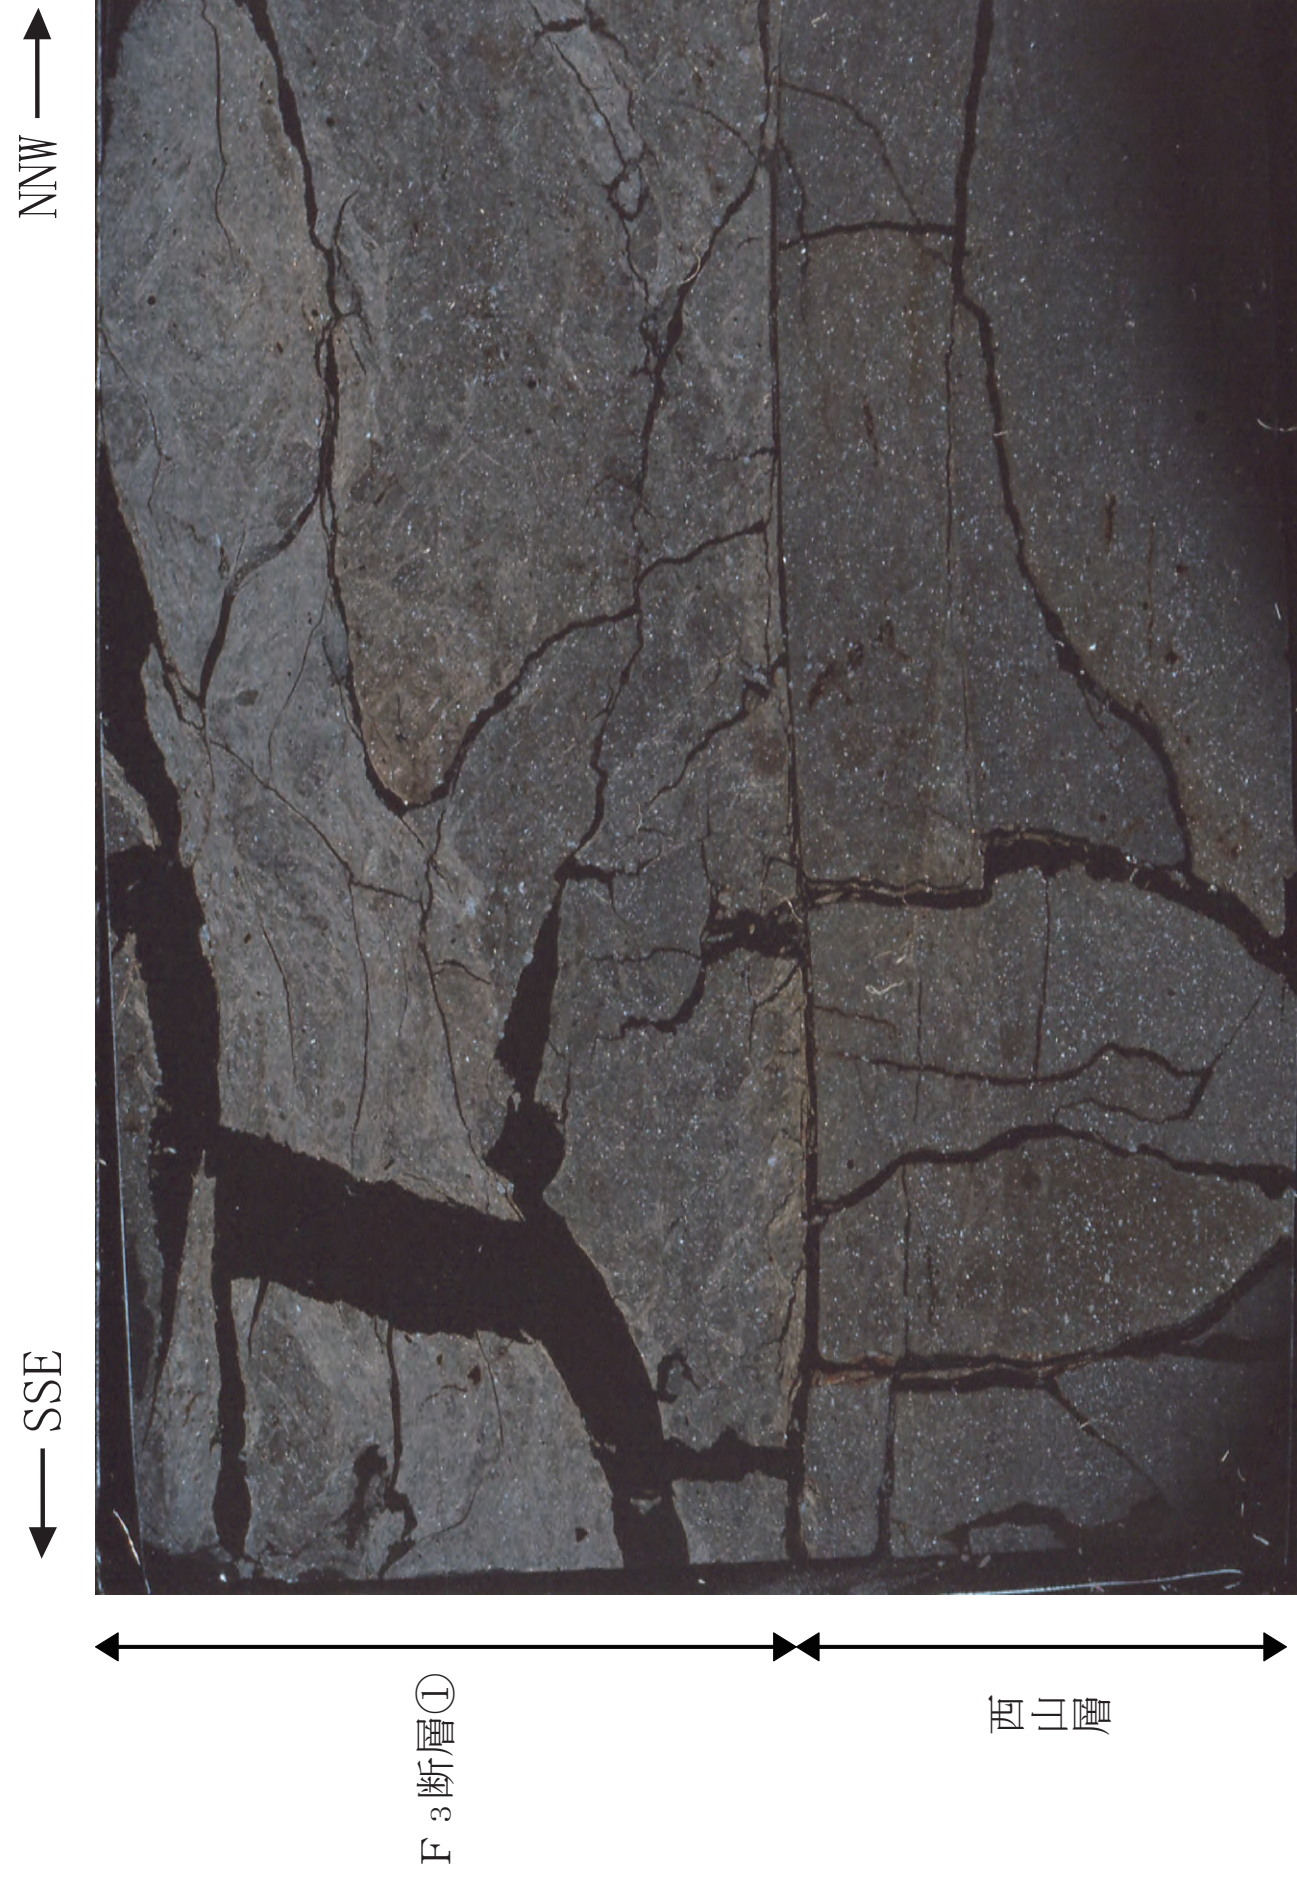
F 3-①-4 薄片写真 (直交ニコル)

※黄色破線はP面, 水色破線はR1面

※破線は単ニコル・直交ニコル両方の観察をもとに, 構造を確認した代表的な位置にプロットした
